**Symptôme :**

Pour les appareils ayant un numéro de série antérieur à 21xxxxxx07, le bac à eaux de dégivrage déborde et provoque une fuite sous l'appareil.

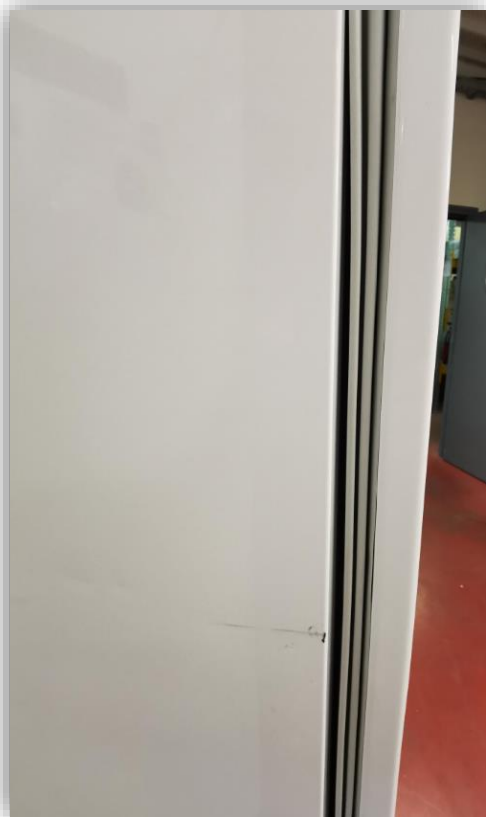
Une prise d'air externe engendre un givre trop important sur le mur de froid et provoque un excès d'eau de condensats qui, en s'accumulant, provoque un débordement du bac.

Si tous les points du cadre « contrôle à effectuer » sont conformes, commander la porte du réfrigérateur, celle-ci peut se déformer et provoquer une prise d'air côté charnières, voir photo ci-dessous.
