## Symptôme :

Un bruit provenant de l'arrière de l'appareil peut être entendu lors du fonctionnement de l'appareil.

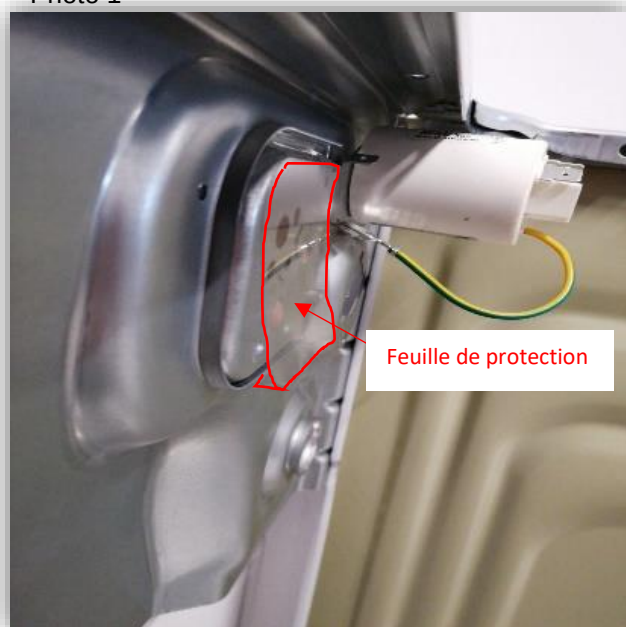
Photo 1

La feuille de protection située à côté de l'antiparasite (photo 1) peut vibrer et toucher la tôle arrière provoquant un bruit pendant le lavage.
