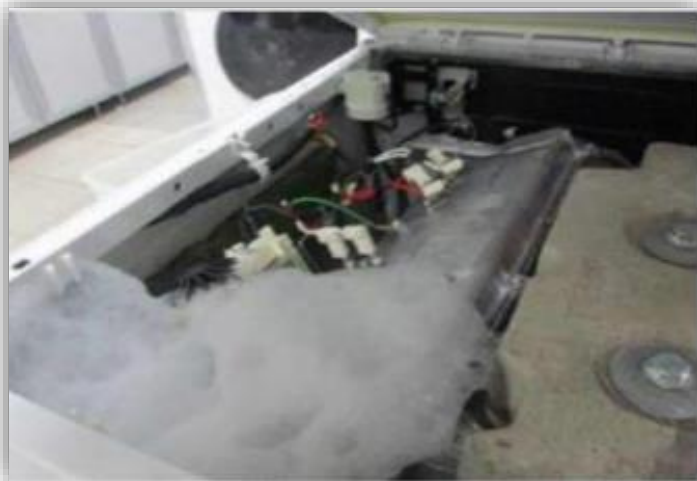
Photo 1

De la mousse (photo 1) sort par la mise à l'air libre du conduit de séchage (photo 2) et celle-ci peut couler sur la carte moteur et la filerie de celle-ci.

Un excès de lessive peut provoquer ce débordement de mousse par la mise à l'air libre du conduit de séchage.
