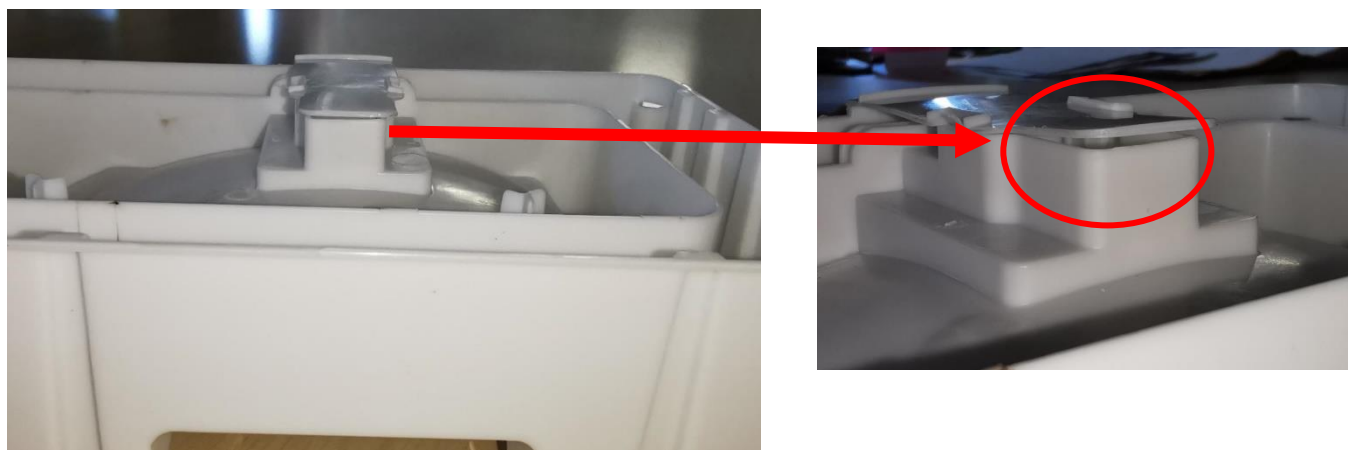
Photo 1

**Symptôme :** Une fuite des eaux de condensats provenant du clip de fixation du bac peut être constatée.

**Diagnostic :** Sur le bac d'origine, le clip n'est pas n'est pas étanche (photo 1).
