**Symptôme :** Fuite.

## Fuite d'eau au niveau du joint situé à l'entrée du condenseur

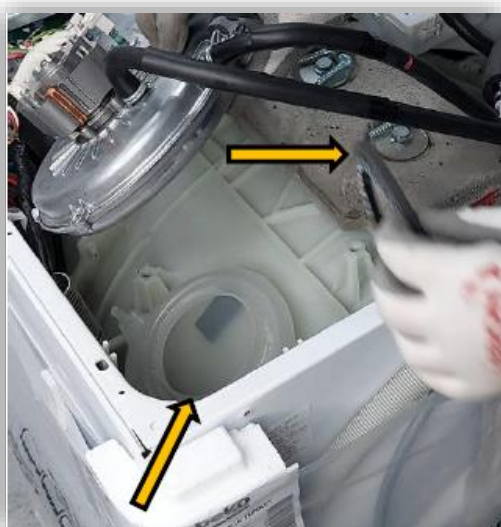
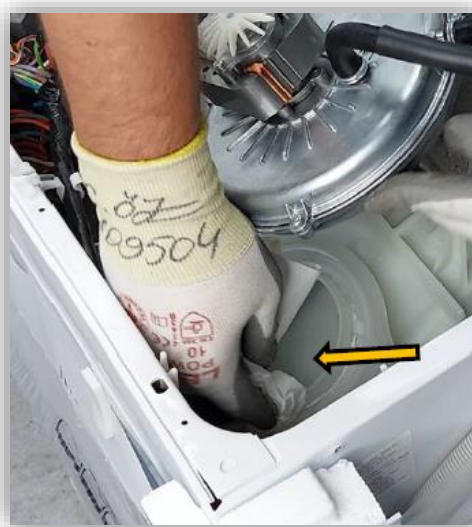
**Diagnostic :** Pour les appareils dont le numéro de série est égal ou supérieur à 22 xxxxxx 07 et inférieur à 22 xxxxxx 10, une anomalie d'étanchéité située entre le joint de l'entrée du condenseur et le bloc de circulation d'air peut générer une légère fuite d'eau.

**Solution :** Procéder au remplacement, comme mentionné sur les photos ci-dessous, du joint de référence **2845560200** situé sur la cuve, à l'entrée du condenseur.

Retirer le joint et nettoyer avec de l'alcool l'excédent de colle sur la cuve.
