**Beko** Europe

**Principe de fonctionnement des charnières Slidefit**

Pourquoi, lors de l'installation de la façade décorative d'un lave-vaisselle encastrable avec la fonction Slidefit (porte coulissante), il est impératif d'installer les vis latérales lorsque la porte de l'appareil **est fermée**, et de respecter la dimension de celles-ci, comme mentionné dans la notice d'installation ?

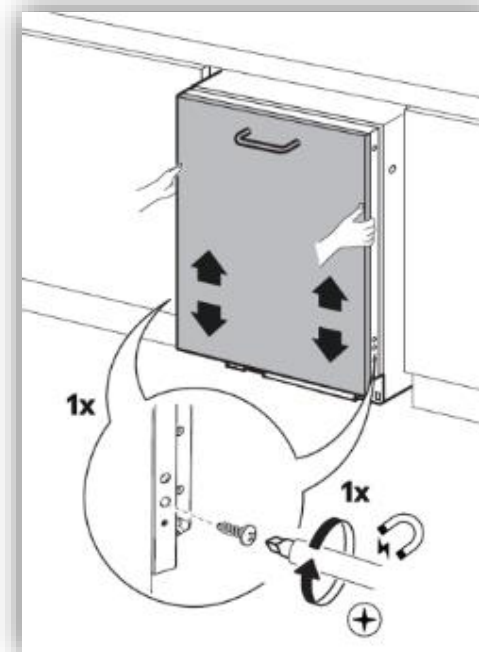
Charnière d'un lave-vaisselle avec fonction ouverture de porte automatique et Slidefit

**Ressort de tension**  
ouverture/fermeture de porte

**Logement du ressort** de la fonction  
Slidefit

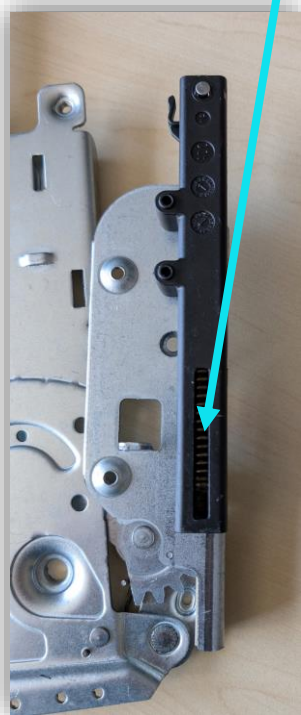
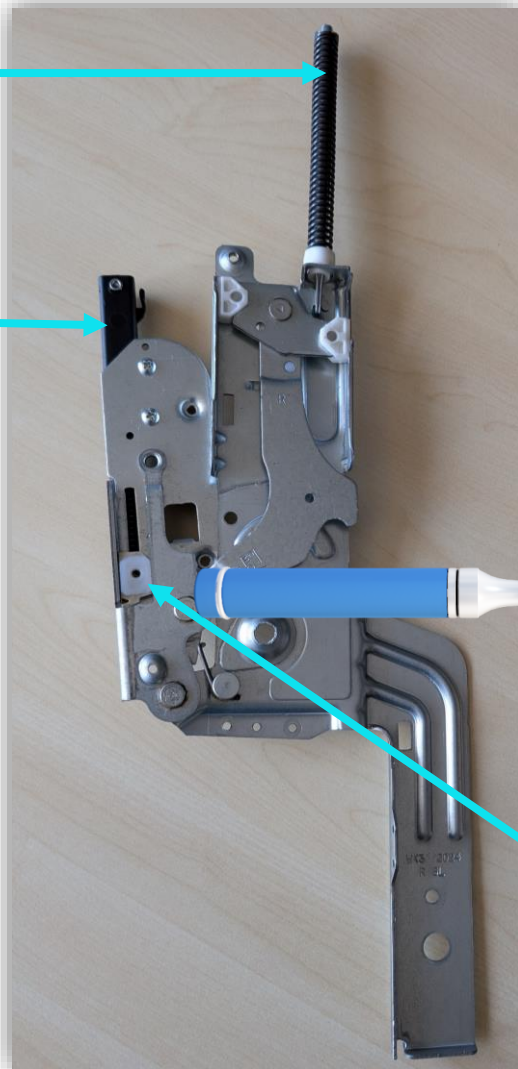
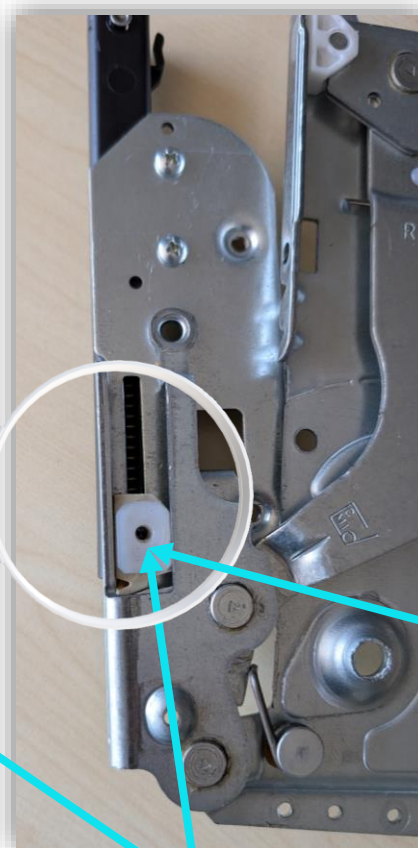
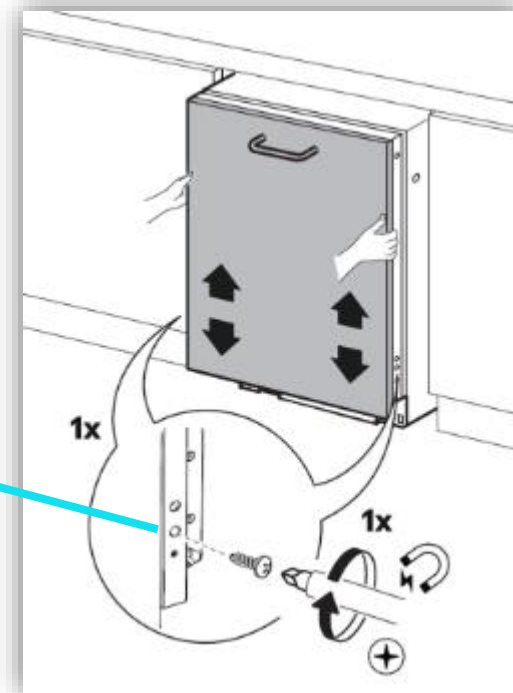
**Coulisseau** dans lequel est mis la vis de maintien latérale lors de l'installation de la porte décorative.

Lorsque les vis latérales (côtés gauche et droit) sont insérées dans le pas-de-vis du coulisseau du Slidefit, celles-ci se positionnent sous le ressort de telle façon que, lors de l'ouverture de la porte, le ressort de la fonction Slidefit soit armé afin de générer une retenue.

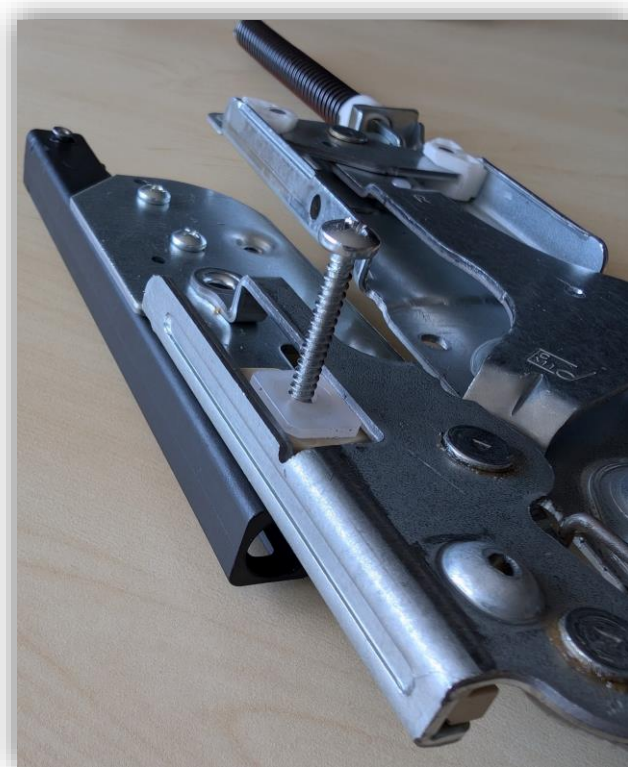
Vis installée sous le ressort

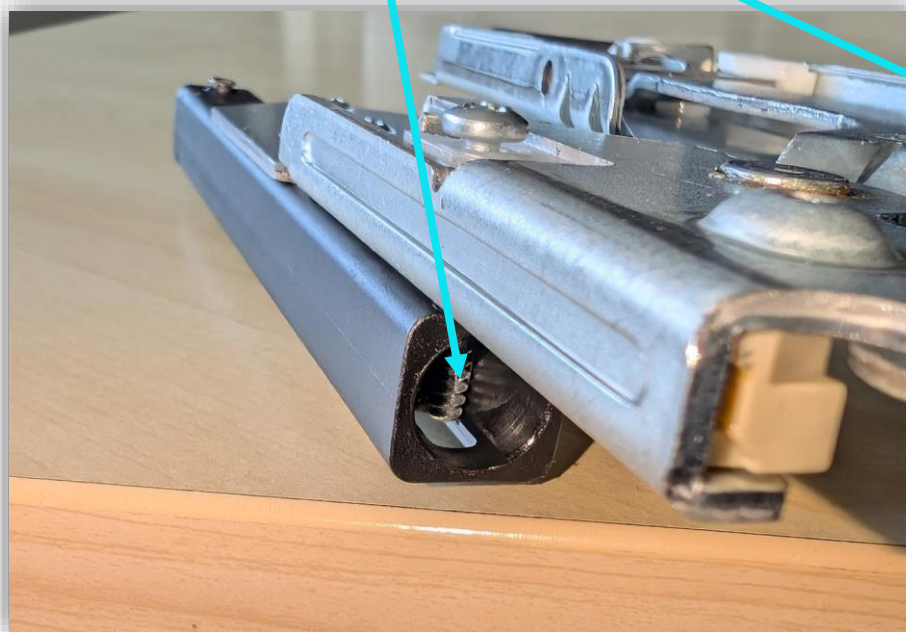
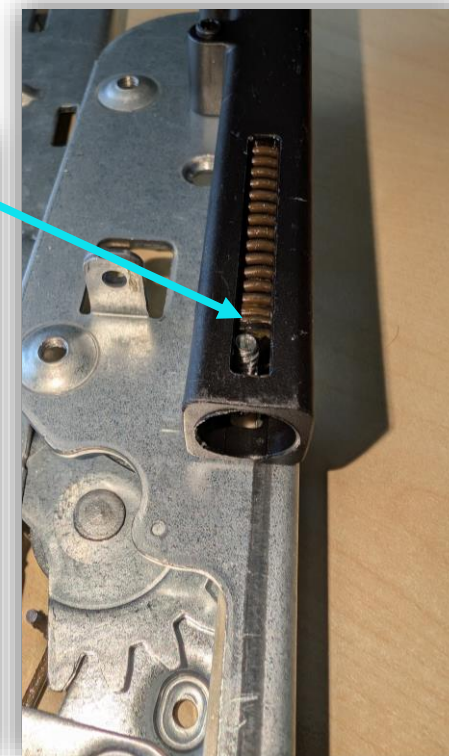
**Coulisseau** en mouvement lorsque la vis latérale est installée

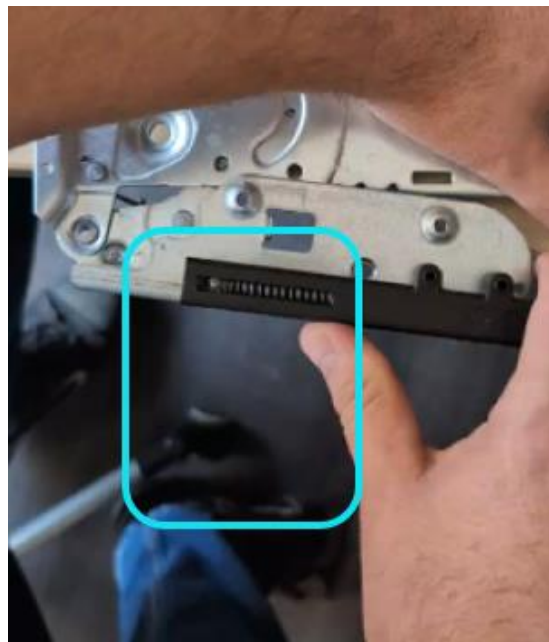
**Ressort en tension** lorsque la vis latérale est installée

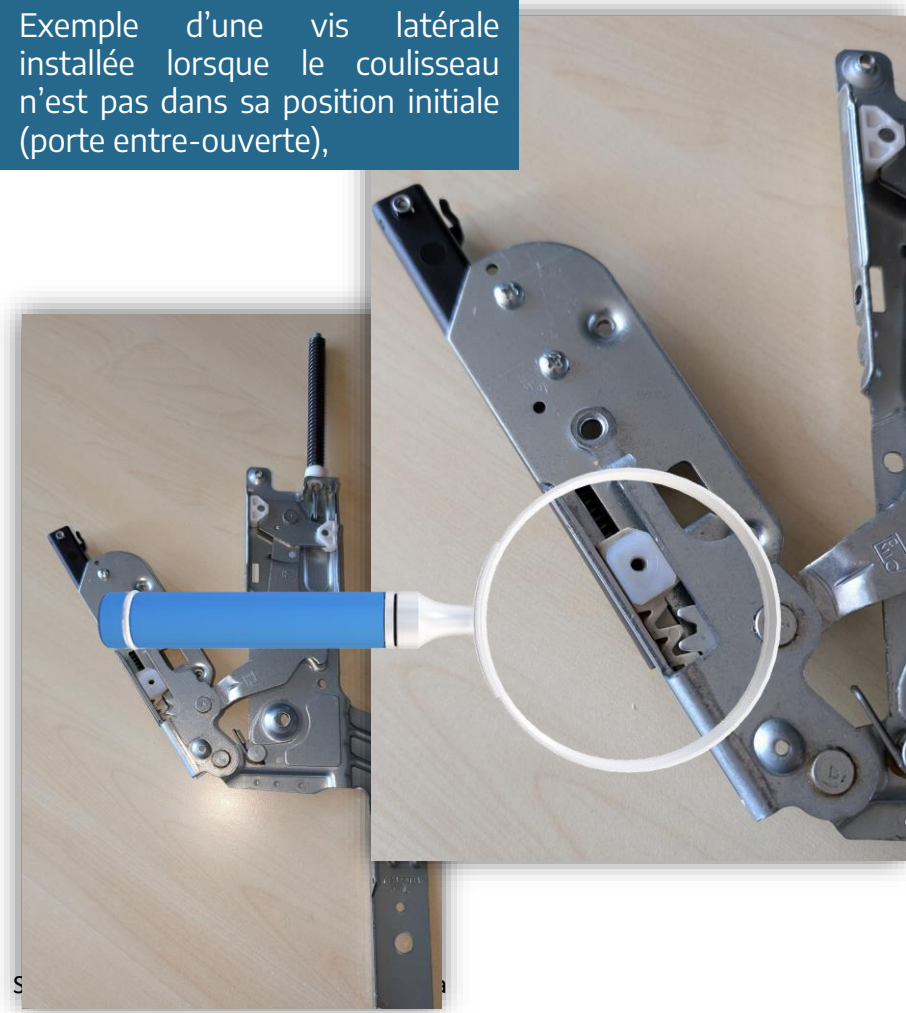
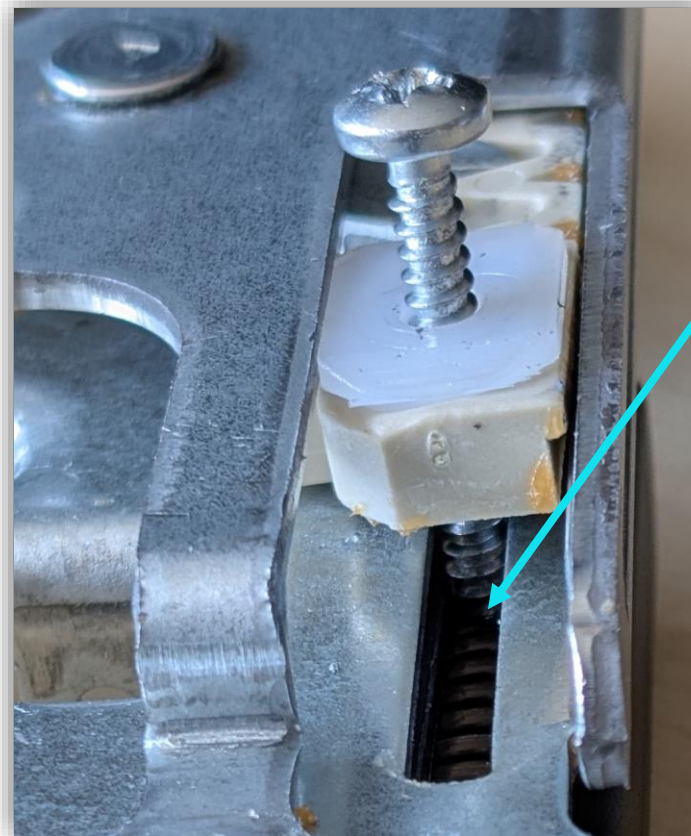
Si la porte est entre-ouverte ou ouverte complètement lors de l'installation des vis latérales pour la pose de la façade décorative, le coulisseau ne sera pas dans sa position initiale, ce qui aura comme conséquence le fait que la vis viendra se mettre dans les spires du ressort : la vis sera endommagée (tordue par ex.) et le ressort sera potentiellement endommagé également, nécessitant le remplacement de la charnière complète.

Exemple d'une vis latérale installée lorsque le coulisseau n'est pas dans sa position initiale (porte entre-ouverte),

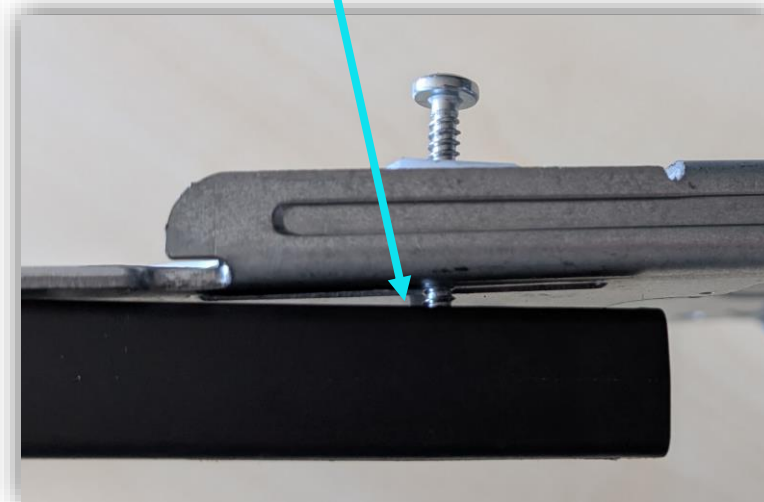
La vis vient taper dans les spires du ressort, cela soulève le logement du ressort.
