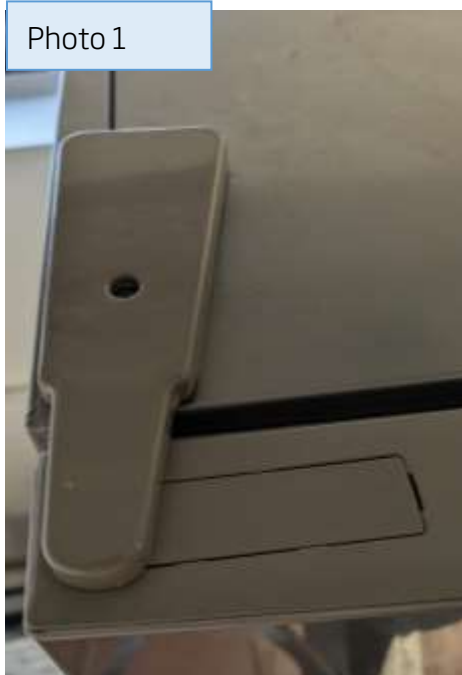
Photo 1

**Diagnostic :** Ce code signifie que la sonde de température extérieure située dans le cache charnière supérieur (photo 1) ne communique pas avec l'électronique.

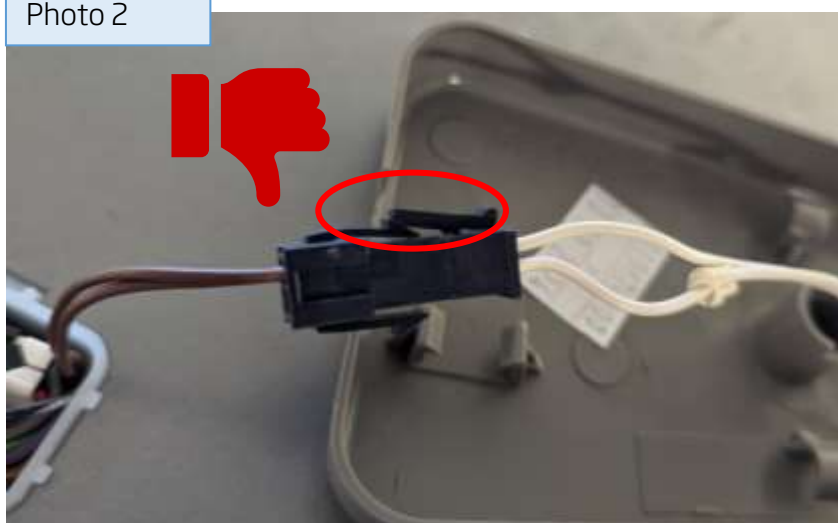
Photo 2

**Résolution :** Si le changement de sens d'ouverture de porte a été effectué sur l'appareil (charnières situées à gauche) vérifier que le connecteur de la sonde est bien raccordé au connecteur du châssis : Celui-ci peut avoir été mal inséré lors de l'inversion du sens d'ouverture de porte (photo 2). Si tel est le cas, remettre en place le connecteur de la sonde en respectant le détrompeur (photos 3 et 4). Les fils du châssis doivent être en face et raccordés à ceux du capteur. (Photos 3 et 4).

Aucune pièce n'est à remplacer. Une fois le connecteur remis en place, vérifier que les leds ne clignotent plus.
