**Symptôme :** L'appareil fait son cycle de lavage et de rinçage mais n'essore pas, E18 peut être visible sur l'afficheur lorsqu'on rentre dans le programme test.

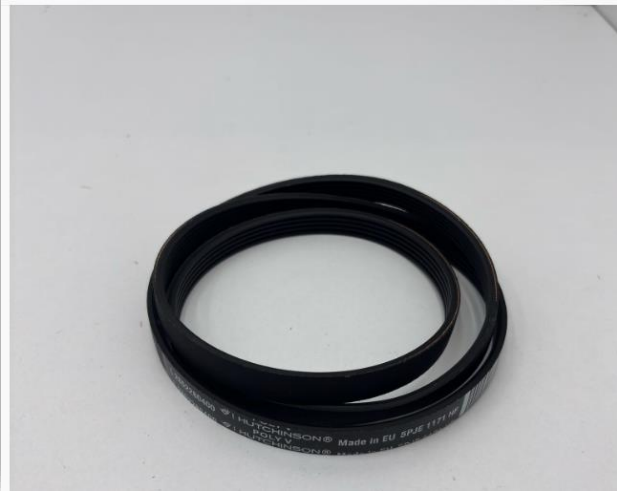
2852280400

**Diagnostic :** Vérifier que le filtre de vidange n'a pas de corps étranger ainsi que la pompe de vidange, ce qui provoquerait une mauvaise vidange de l'appareil et ainsi empêcherait l'essorage.  
Vérifier également l'installation du tuyau d'évacuation des eaux usées.

**Résolution :** Si les points évoqués dans l'onglet diagnostic sont en conformité, procéder au remplacement de la courroie même si celle-ci n'est pas cassée ou endommagée.  
La référence de la courroie à commander et à remplacer est **2852280400**
