재해사례 슬래그 야드에서 냉각수 수위 확인 중 화상

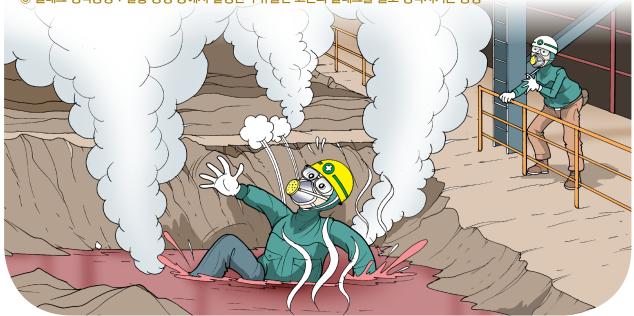
슬래그 야드에서 슬래그 냉각 작업 중 냉각수 수위를 확인하기 위하여 작업자가 슬래그로 덮여 있어 시야확보가 어려운 폭 0.5m 콘크리트 경계 벽을 밟고 이동 중 1.5m 아래 야드 장으로 떨어져 고여 있던 뜨거운 냉각수에 빠져 화상을 입음

- 슬래그 야드는 넘어짐·떨어짐 등으로 인한 재해 위험이 있어 작업자 진입방지 방책을 완벽하게 설치하여야 하나. 방책 끝단의 일부가 손상(0.4m의 틈으로 출입)
- 수증기로 인해 시야 확보가 불가한 상태에서 위험 지역인 옹벽 내로 진입
 - 슬래그 야드 옹벽(크기: W500 X H2,000mm), 냉각수(온도:약 80~90℃)
- 표준서 및 지침서 상 냉각작업 시 옹벽 내부로의 통행금지 조치 미준수

- 작업표준·안전작업 지침서를 철저히 준수하도록 안전교육 실시
 - 슬래그 냉각상태 및 냉각수위 확인에 영향을 주는 냉각과정 중에 발생되는 수증기를 제거하는 방법, 안전한 확인을 위한 작업방법을 검토하여 표준화 실시
- 위험장소 진입 방지용 방책 중 손상된 부분을 견고하게 정비한 후 작업자 출입 금지 철저 시행 2
