화학사고속보

제공: 한국산업안전보건공단 부산지역본부

화학물질 펌프 누출사고

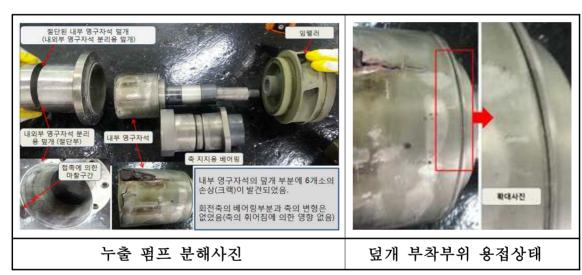
2014년 2월 25일(화) 14:28분경 울산광역시 남구 부곡동 소재 ○○화학 직쇄형알킬벤젠 제조공정 순환펌프(Non-Seal 타입) 운전 중 펌프의 내부 영구자석 덮개와 내·외부 영구자석 분리용 덮개 접촉으로 분리용 덮개가 마모에 의해 절단됨에 따라 화학물질(노말 파라핀 및 불산 혼합물)이펌프 케이싱의 드레인 홀을 통해 누출된 사고임.

□ 사고형태 및 피해정도 : 누출 / 펌프 1기 파손

- 설비 신규도입에 따른 검사 및 정비 미흡
- 누출방지 및 피해 최소화를 위한 안전조치 미흡
 - 누출을 조기에 감지하고 차단하는 사고피해 최소화를 위한 사전조치가 미흡함.

- 신규 설비도입시 주기적인 설비 검사 및 예방정비 철저
- 화학물질 누출방지 및 피해 최소화를 위한 추가 안전조치 실시
 - 화학물질 누출을 신속히 인지하고 조치할 수 있도록 펌프 주변에 가스감지기를 설치 하여야 함.
 - 펌프 전단에 긴급차단밸브 및 자동살수장치를 설치하고 가스감지기와 연동조치를 실 시하여야 함.
 - 펌프 케이싱에 드레인밸브를 설치하여야 함.
