# 압롤박스 하부에서 작업하면 중 깔림

# 재해개요

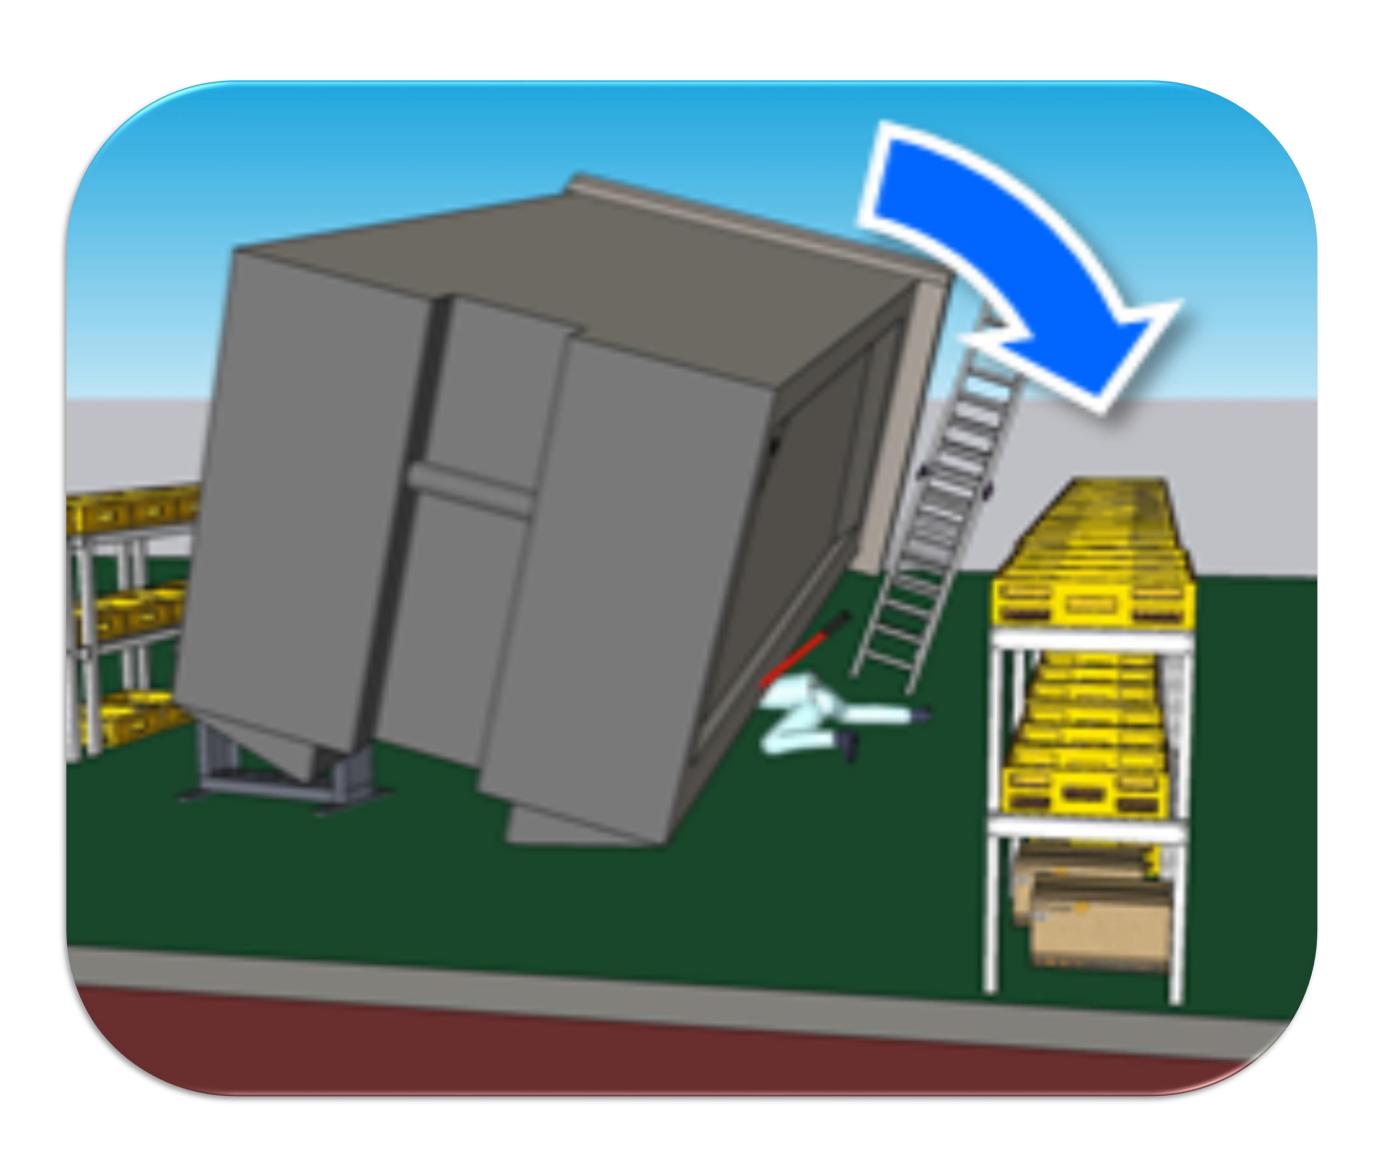
2023. 06. 00.(토) 15:02경 전라북도 김제시 소재 〇〇공장에서 재해자가 철제 받침대 위에 놓인 압롤박스(무게약 3톤) 하부에서 작업하던 중, 압롤박스가 바닥으로 넘어지며재해자가깔려사망함

- ▶ 사고 발생원인
- **(압롤박스 전도방지조치 미흡)** 천장크레인에 인양되지 않은 상태에서, 철제 받침대 위에 올려진 압롤박스(3톤)가 공압자키에 의해 위로 들리며 전도되어 하부에서 작업 중인 근로자가 깔림
- **(작업계획서 작성상태 미흡)** 작업계획서 미준수 및 작업계획서 작성 시, 3톤의 중량물을 취급(용접)하는 작업에 대해 하부 받침대, 전도방지조치 등 안전대책 누락
- **(작업지휘자 미배치)** 중량물(압롤박스) 취급작업 시 작업지휘자 미배치 상태로 작업 실시

- 근로자가 압롤박스 하부에서 작업 시, 받침대 위에 올려진 압롤박스가 전도되어 불시에 낙하하지 않도록 천장크레인에 걸어 지탱하는 등의 안전조치 실시

- 3톤의 중량물(압롤박스)을 취합하는 작업에 대해여 중량물의 추락, 낙하, 전도 등의 위험을 예방할 수 있는 안전대책과 작업방법을 포함한 작업계획서를 작성하고, 작업지휘자를 배치

- 하부 피트를 설치하여 피트 내부에서 압롤박스 하부 용접작업을 하거나, 안전한 구조의 형태와 재질을 사용한 받침대를 제작하고 안전점검을 실시하여 받침대의 안전성을 확보한 후 사용
