드레그체인 컨베이어 상부에서 추락

재해개요

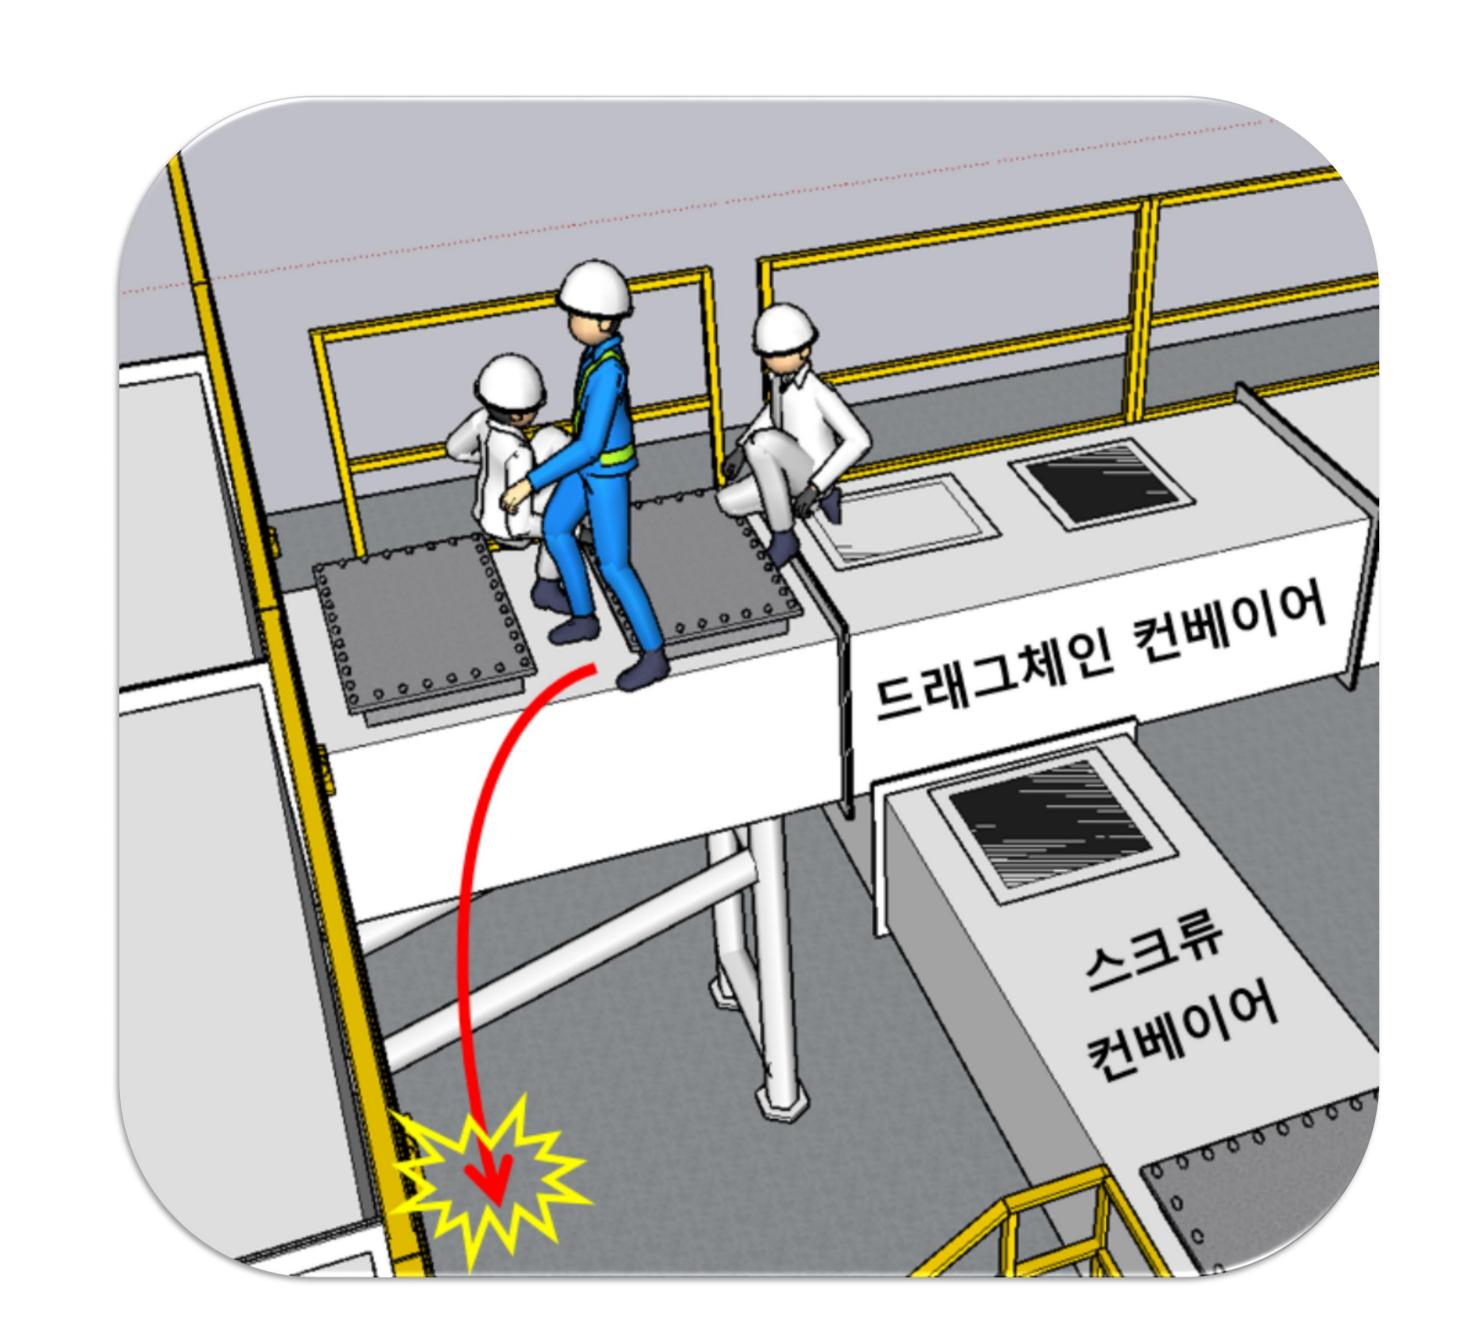
2022. 07.00.(목) 군산시 소재

OOOO에서 재해자가 보일러 연료를

운반하는 드래그체인 컨베이어

상부 폭압방산구 개방작업을 위해
이동하던 중 바닥으로 떨어져

치료하던 중 사망함

- ▶ 재해발생원인
- (**추락방지조치 미실시**) 드래그체인 컨베이어 측면에 안전난간 설치 등 추락방지조치 미실시

1 추락방지조치실시

- 근로자가 추락할 위험이 있는 작업장소에 안전난간, 수직형 추락방호망 설치
- 근로자가 안전대를 체결하고 이동할 수 있는 안전대 부착설비를 설치하는 등
 추락방지를 위한 조치 실시
