자동캐리어카와 벽 사이에 협착

제조업

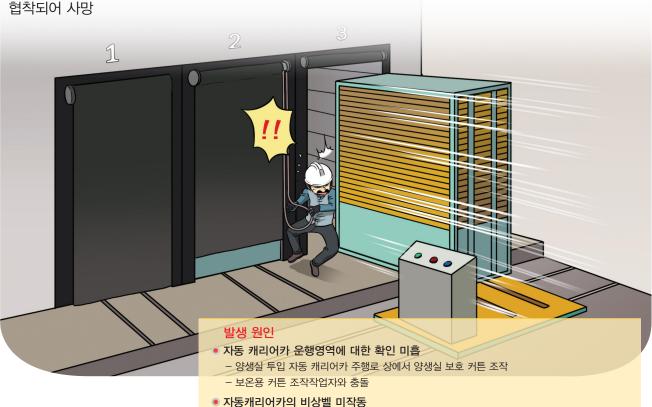
보도블럭 양생공정에서 양생굴의 보온용 커튼을 내리던 중 진입하던 자동캐리어카와 양생굴의 벽 사이에

- 적재된 랙을 운반 및 양생실에 투입작업 시 비상벨 미설치

- 1 작동 전 확인 철저
 - 양생굴에 자동캐리어카를 운행할 경우 작 업구역의 안전 여부를 확인
- 2 경광등 및 경보음 작동
 - 자동캐리어카 운행 경보설비 설치(경광 등, 경보음)

- 산업안전보건기준에 관한 규칙 제38조 (사전조사 및 작업계획서의 작성 등)
- ◉ 산업안전보건기준에 관한 규칙 제89조 (운전 시작 전 조치)
- ◉ 산업안전보건기준에 관한 규칙 제172조 (접촉의 방지)

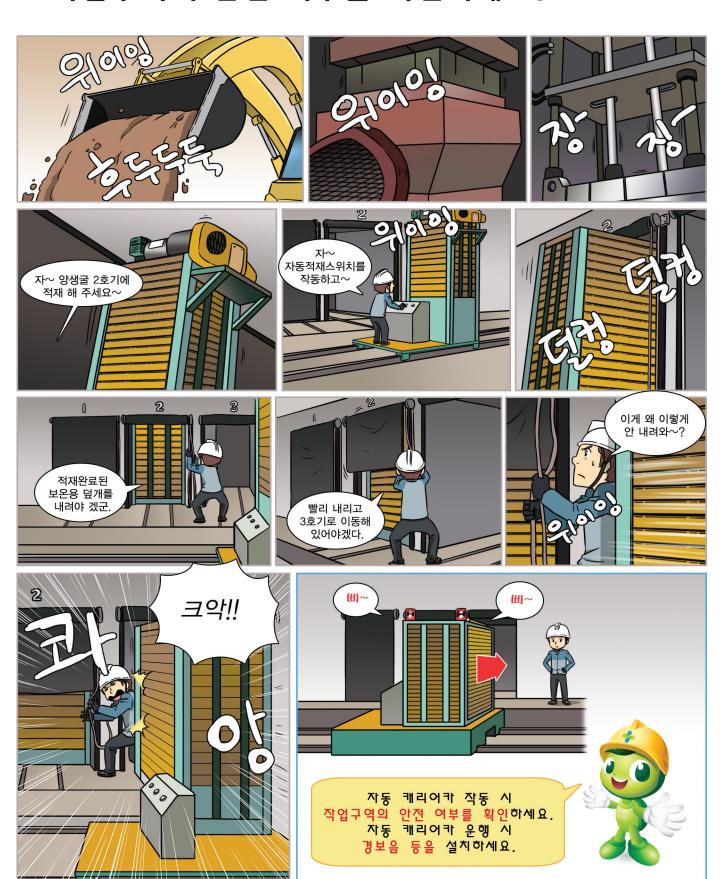
자동캐리어카와 벽 사이에 협착

작업구역의 안전 여부를 확인하세요!
