유량계 검침 중 질식

재해개요

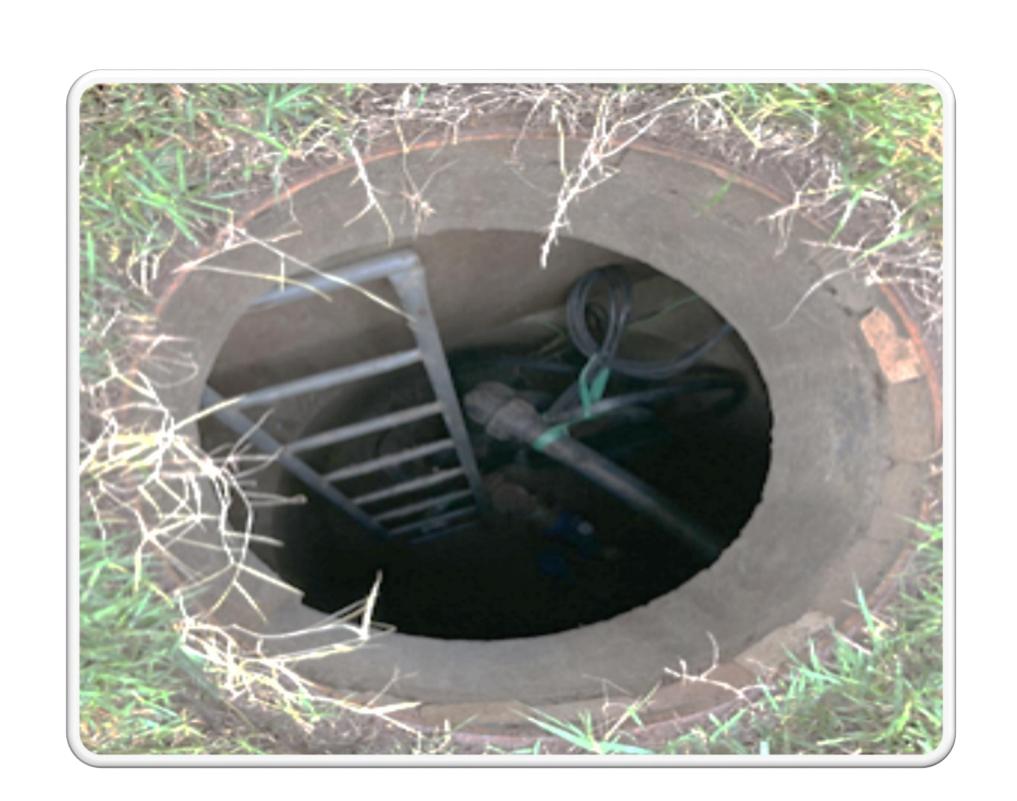
2022. 06. 00.(일) 09:20경 경기도 양주시 소재 0000에서 지하수 유량계 확인을 위해 맨홀로 진입한작업자가산소결핍으로쓰러져 입원치료 중 사망함

- (유량계설치위치) 사고발생 맨홀의 유량계 설치깊이는 약 3m임
- (**유량계 설치각도**) 사고발생 피트의 유량계는 피트 내벽을 향하도록 설치되어 핸드폰 등을 이용하여 외부에서 검침 불가

- (산소부족) 지상 및 지하 1m, 2m, 3m 지점에서 가스농도 측정 결과, 지하로 내려갈수록 산소농도 부족 및 이산화탄소 농도 증가

- (**검침 전 환기**) 사고발생 맨홀 검침작업 전 환기팬을 사용한 강제환기를 실시하지 않고 맨홀 덮개를 개방하여 5분간 자연환기만 실시
- (**검침 전 가스농도측정 미실시**) 복합가스측정기 등 장비를 사용한 가스농도측정 미실시

일 밀폐공간 진입 전 산소 및 유해가스 농도 측정 및 공기호흡기, 송기마스크 착용

- 밀폐공간 진입전 밀폐공간 내부가 적정공기 상태인지 확인
- 밀폐공간의 환기가 곤란한 경우 공기호흡기 또는 송기마스크를 지급, 착용 후 작업
