작업장 보행 중 지개차와 충돌

재해개요

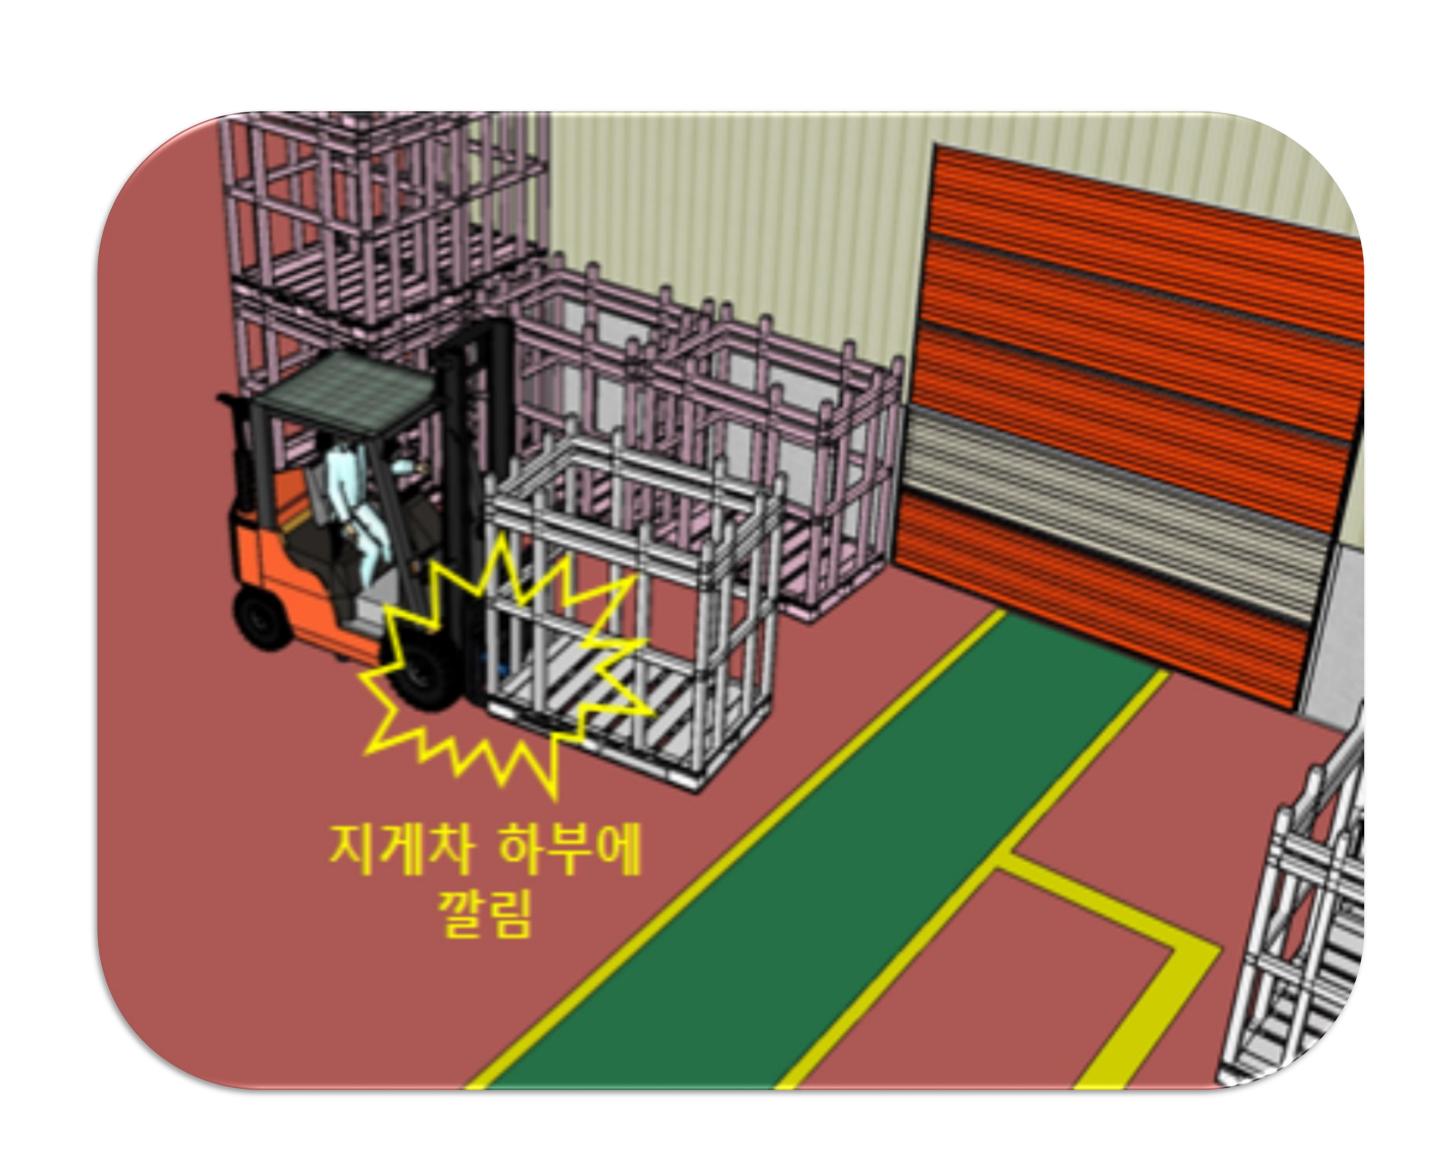
2023. 11. 00.(화) 07:40경 광주광역시 소재 00 광주공장에서 프레스동 입ㆍ출구 자동문 앞으로 보행하던 재해자가 빈 파렛트를 포크에 끼워 이동하던 3톤 지게차와 부딪힘

- ▶ 재해발생원인
- (**지게차의 접촉방지 및 안전조치 미실시**)
 상하차 작업순서 및 방법을 미수립 및 주변 근로자 출입 통제를 미실시
- (**작업계획서 미작성**) 지게차를 이용한 파렛트 운반작업에 대한 작업계획서 미작성

1 지게차접촉방지조치실시

- 지게차를 사용하여 상하차 작업 시 근로자가 지게차와 접촉하지 않도록 안전한 작업방법 준수,
 유도자 배치 등 안전조치 실시
- 2 작업계획서 작성 및 작업지휘자 배치
 - 지게차를 이용하여 파렛트 등 중량물 운반 작업 시 작업계획서를 작성하고,
 - 작업계획서에 따라 작업을 지휘하고 근로자의 접근을 방지하는 작업지휘자 배치
