비료교반기 보수작업 중 추락 🔔

재해개요

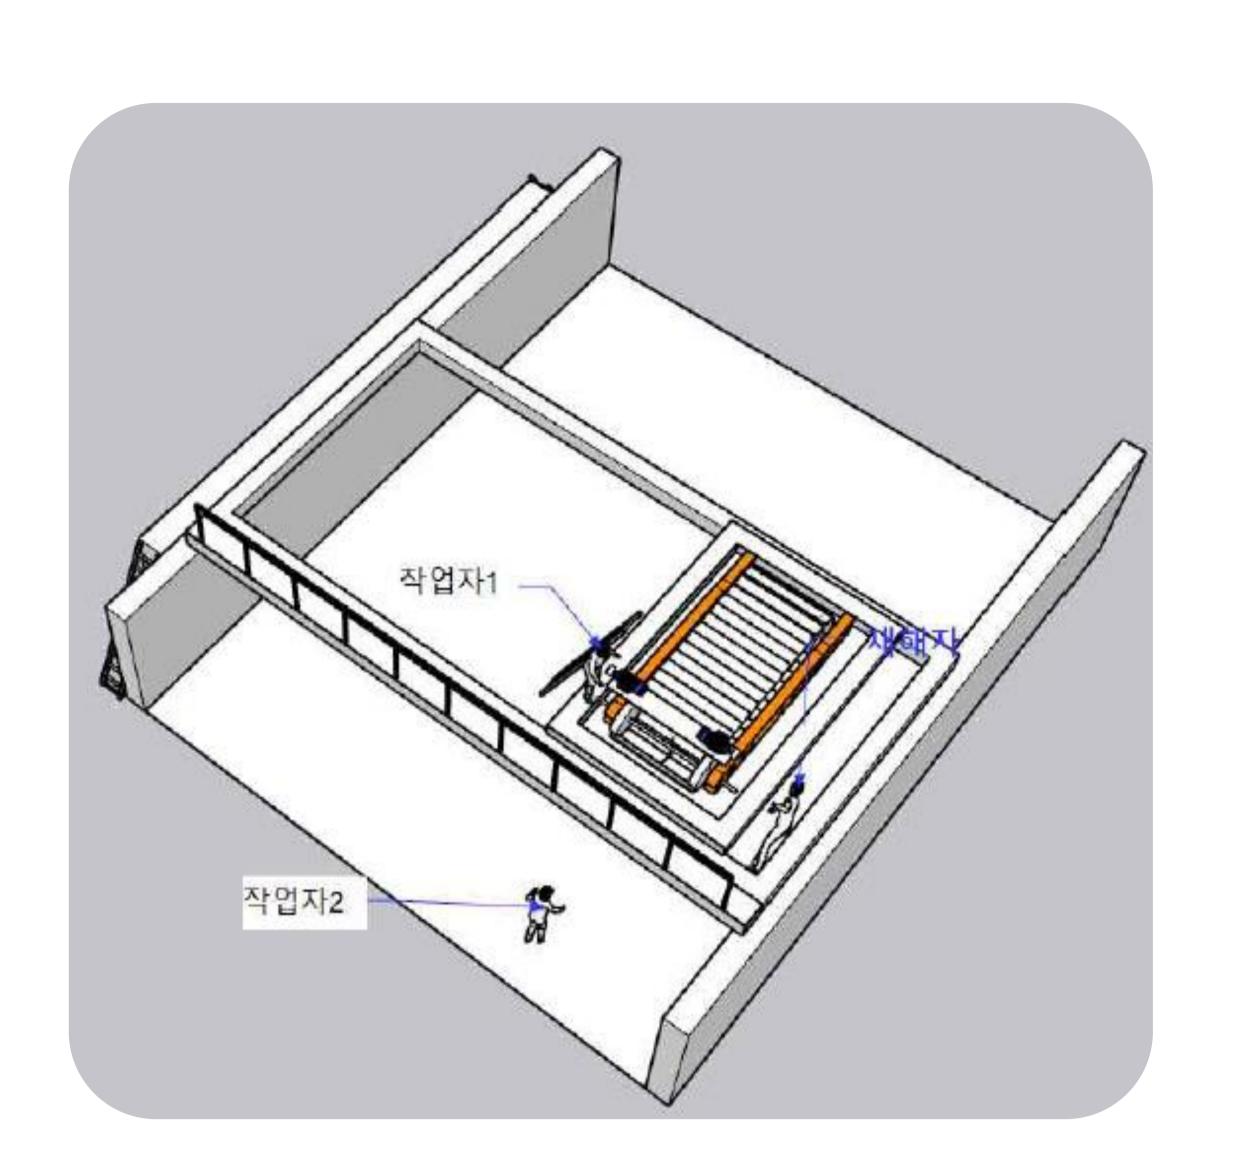
2022. 04. 00.(화) 09:00경 경기도 안성시 소재

000에서 비료 교반기 보수 작업 중 비료 교반기와 벽면 사이 틈(0.4 m)으로

교반기보수작업자가추락하여

(높이약 2.9 m)**사망함**

- ▶ 고소 작업 시 재해 발생 방지를 위한 추락방지 조치 미실시
- 작업 발판, 안전 난간, 안전대 부착설비 미설치
- 고소 작업 중 안전대, 안전모 등 개인 보호구 미착용

- 1 고소작업시추락사고예방조치실시
 - 작업 발판, 안전 난간, 안전대 부착설비 등 추락 사고 예방을 위한 안전 시설 설치
- 2 고소작업시개인보호구착용
 - 안전대 착용 및 안전대 부착설비에 부착 이행
 - 안전모등개인보호구착용후작업실시
