재해개요

2024. 12. 00.(목) 13:24경 울산시 울주군 소재 000 사업장에서 천장크레인을 사용해 철판 코일 묶음을 코일 적재대의 2단에 적재한 후 결속된 철밴드를 절단 하던 중 코일이 재해자 방향으로 넘어지며 1명 사망

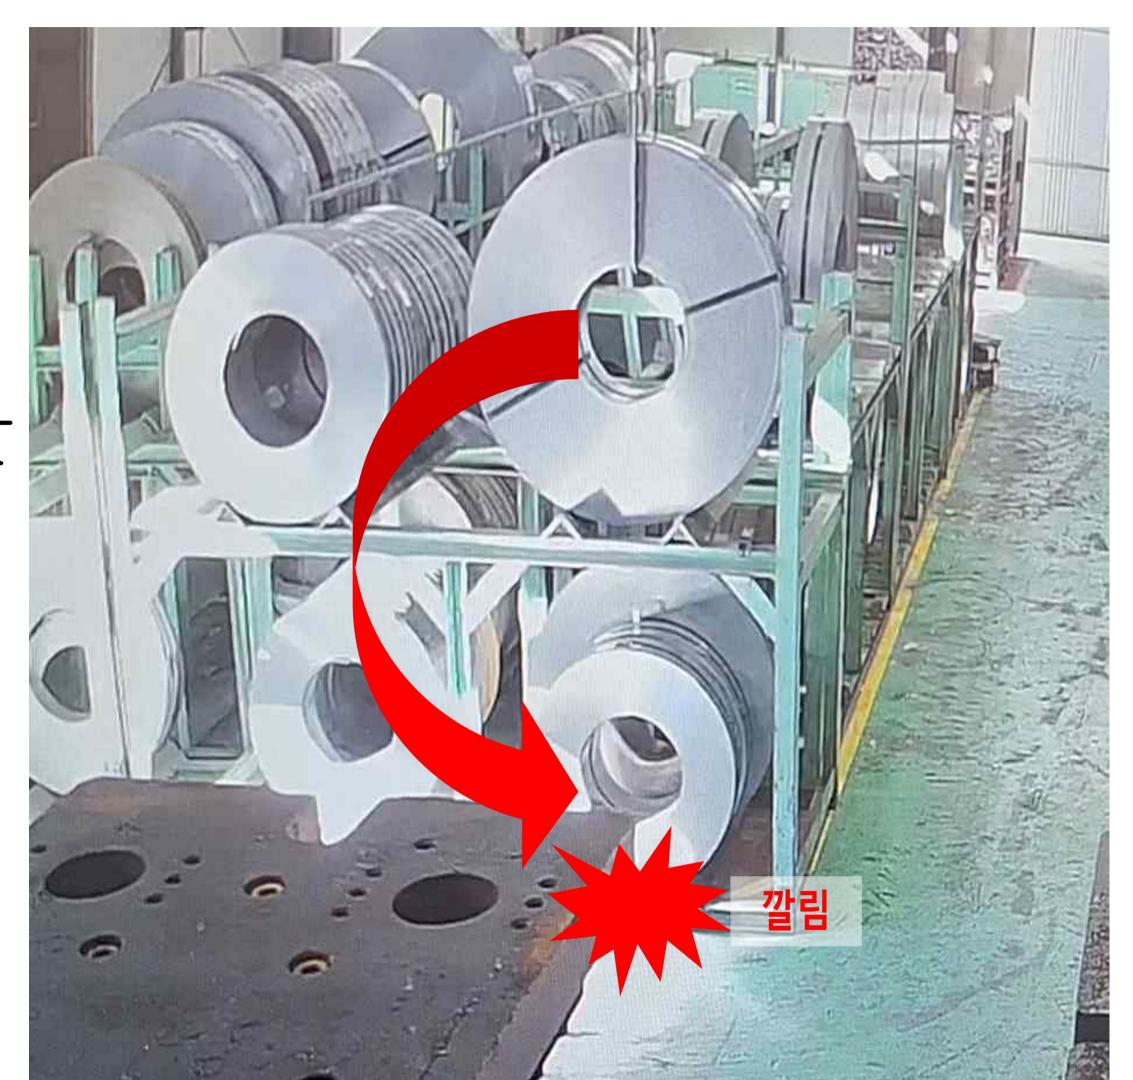
- ▶ 코일 전도방지조치 미흡
- 코일을 결속하고 있는 밴드를 절단했을 때 기울어지며 넘어지지 않도록 방지하여야 하나 미조치
- ▶ 낙하물 방지조치 미실시
- 적재대에 세워놓은 코일이 바닥으로 떨어지는 위험을 방지하기 위한 조치를 하여야 하나 미실시
- ► 작업계획서 미작성
 - 코일 등 중량물을 취급하는 작업을 하는 경우 전도 ` 낙하 등의 위험을 예방할 수 있는 안전대책이 포함된 작업계획서를 작성하고 근로자들에게 공유한 후 작업하여야 하나 미실시

- 1 코일의 전도 및 낙하방지조치 강화
- 결속 밴드의 절단작업 등 코일 취급 작업 시 코일이 넘어지거나 떨어지는 것을 방지하기 위해 기대어 적재할 수 있는 적재대를 사용하거나 넘어지지 않도록 지지대를 설치하는 등 전도 ` 낙하방지조치 실시
- 2 작업계획서 작성
 - 관리감독자는 작업 전 작업자들이 구명줄에 안전대 연결고리를 올바른 방식으로 체결할 수 있도록 교육을 실시하고 달비계 작업을 안전하게 할 수 있도록 관리 ` 감독 철저
- 3 작업계획서 작성
 - 코일 등 중량물을 취급하는 작업을 하는 경우 전도 ` 낙하 등의 위험을 예방할 수 있는 안전대책을 포함하여 작업계획서를 작성하고 근로자들에게 공유한 후 작업할 수 있도록 관리 철저
