<u>⚠</u>무너져 내리는 골재에 깔림 <u>⚠</u>

재해개요

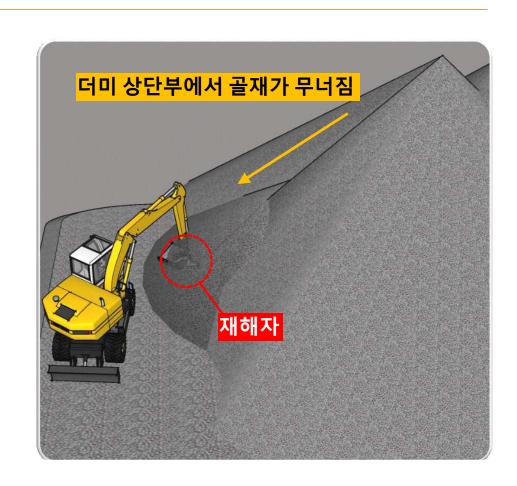
2024. 5. 00.(목) 09:30경 충북 단양군 소재 (취)이 이 이공장 석회석 골재 야적장에서 재해자(굴착기 운전원)가 굴착기와 골재 더미 사이에 위치하던 중 무너져 내리는 골재에 깔려 사망한 재해임.

- ▶ 작업방법 부적절
- (적재높이) 석회석 골재는 약 10m 높이로 적재되어 있어 굴착기의 작업반경 초과
- (굴착위치) 굴착기로 골재 더미 하단부를 파내 더미를 무너뜨리며 상차작업 수행
- ▶ 작업계획 미수립
- 사전에 작업장소의 지형·지반 등에 대하여 조사하고, 그에 따른 안전한 작업방법 등에 대한 계획 미수립
- ▶ 출입금지 조치 미비
- 골재 야적장은 골재가 무너져 내릴 위험이 있는 장소이나, 근로자의 출입을 통제하기 위한 조치 미비

- ② 골재 적재 방식 및 작업방법 변경
 - (경사각) 골재 적재 시 경사각을 완만하게 하여 골재의 무너짐 방지
 - (적재높이) 굴착기가 더미 상단부를 퍼낼 수 있을 정도의 높이로 골재 적재
 - (작업방법) 굴착기로 골재 더미의 상단부를 퍼내 안전한 경사각을 유지
- 2 작업계획 수립
 - (사전조사) 골재 상차 작업을 수행하기 전, 작업구역의 지형·지반 상태 대하여 사전조사 수행
 - (계획수립) 작업구역에 적절한 굴착기의 운행경로 및 안전한 작업방법등에 대하여 작업계획 수립
 - (근로자 주지) 수립한 작업계획은 근로자가 이행할 수 있도록 근로자에게 주지교육 시행
- 3 골재 더미 주변 근로자 출입 통제
 - (출입통제) 10m 높이로 적재되어 있는 골재 더미는 굴착·상차 작업 혹은 외부 환경조건에 의해 골재가 무너져 내릴 위험성이 있기 때문에, 골재 더미 주변부는 근로자의 출입 통제 필요
