설비 점검을 위해 계단 승강 중 떨어짐 🔼

재해개요

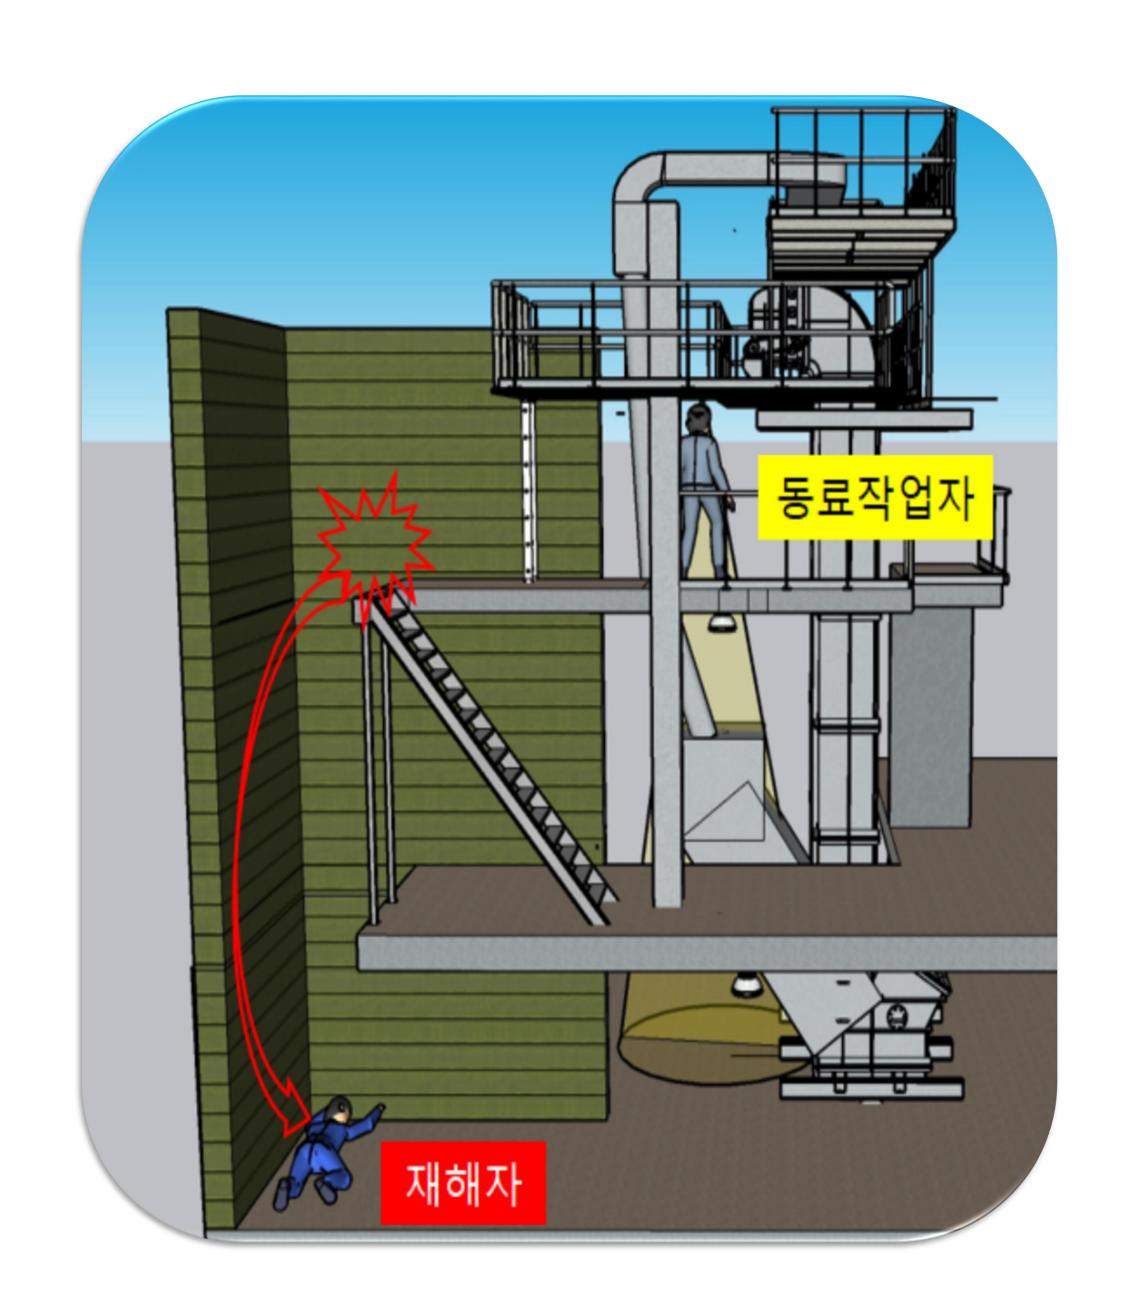
'23.04.22.(토) 08:40분경 전남 나주시 동강면 소재, OO도정산업 소속 근로자 가 OOORPC 사업장 내 원료 이송용 버킷 엘리베이터의 설비 오작동에 따라 승강모터(Lift Motor) 점검을 위해 계단 으로 이동하던 중, 계단 상부에서 약 5m 아래 바닥으로 떨어져 사망한 재해임

- ▶ 추락재해 발생원인
- (**추락방호조치 미실시**) 원료이송구간의 계단이나 이동통로 끝단부 등 근로자가 추락할 위험이 있는 장소에 안전난간, 수직형 추락방호망 등 추락방호조치 미실시
- (**통로 조명시설 미설치**) 이동통로 및 계단에 근로자 통행에 적절하지 않은 조도 유지
 - : 75럭스 이상의 채광 미확보 및 조명시설 미설치

1 추락방호조치실시

- 원료이송구간 내계단이나이동통로의끝단부등근로자가추락할위험이있는장소에 안전난간, 수직형 추락방호망 등 추락방호조치 실시

2 통로의 조명시설설치

- 이동통로 및 계단에 근로자가 안전하게 통행 할 수 있도록 75 럭스 이상의 채광확보 또는 조명시설 설치
- 상시 통행하는 장소가 아닐 경우, 손전등이나 헤드랜턴 등 휴대용 조명기구 지급 및 사용
