Molla espiral de fleix amb subjecció externa per un trau rectangular i interna atrapada en un eix amb un tall diametral. Forma part del mecanisme de retorn d'un trepan de precisió Wörner B13. La molla actual està mal formada, el material te una certa fatiga i ofereix un tacte deficient. El muntatge que es veu en les fotografies es fruit d'alguna reparació anterior i no és original.

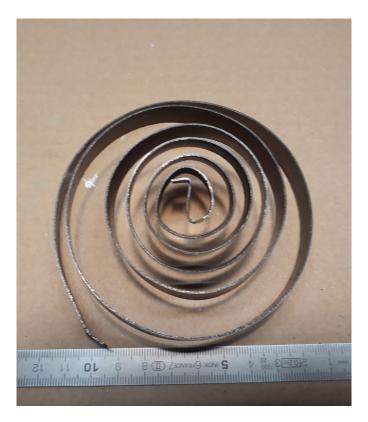
F3) Molla desplegada:

Nota: Regle només per referència, la dimensió real no pot apreciar-se a causa de la perspectiva de la fotografia. Vegeu la taula de dimensions.
