#### الاسباب المحتملة لكل عطل

الدعم القني م/محد مجدي

# غسالات الاطباق التركي أكواد الاعطال

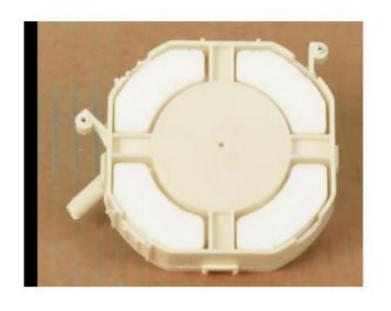
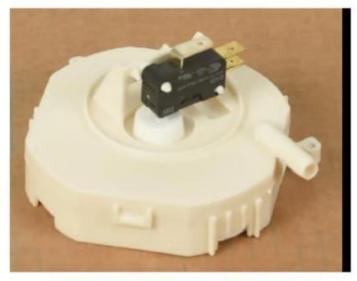
### - عطل تسریب ماء

- 1. تسريب ماء من أجزاء الغسالة
- 2. فصل سوكيت ميكروسويتش عوامة التسريب
- 3. خطأ بتوصيل أطراف ميكروسويتش عوامة التسريب
  - 4. تلف ميكروسويتش عوامة التسريب
- فصل أو تلف طرمبة الطرد وميكروسويتش السخان في نفس الوقت

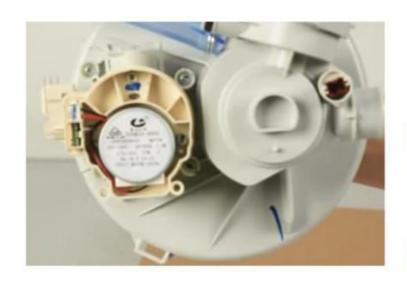
# - عطل ماتور تحويل الرشاشات (الدايفرتر)

- 1. يوجد أملاح على سوكيت توصيل ماتور تحويل الرشاشات
- 2. قطع طرف من أطراف توصيل ماتور تحويل الرشاشات
  - 3. سوكيت توصيل ماتور تحويل الرشاشات مفصول
    - 4. تلف ماتور تحويل الرشاشات

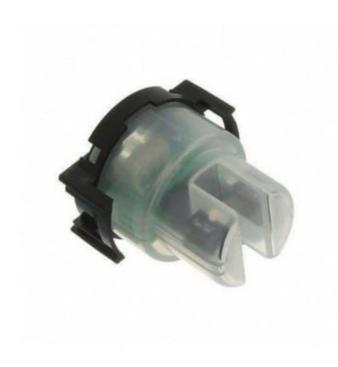
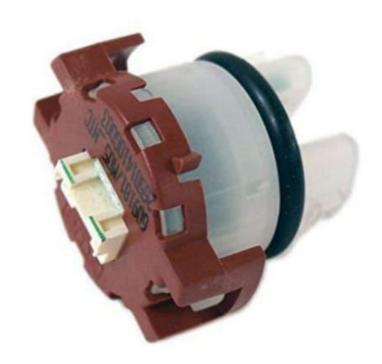
# - عطل سنسور العكورة

- 1. يوجد أملاح على سوكيت توصيل سنسور العكورة
  - 2. فصل سوكيت توصيل سنسور العكورة
  - 3. قطع طرف من أطراف توصيل سنسور العكورة
    - 4. تلف سنسور العكورة
