세종시의 회전교차로 특성 분석 및 도시계획 방향 제시

2016. 10. 22

이원진, 장희철, 조형근, 장건희, 조민석, 차대규

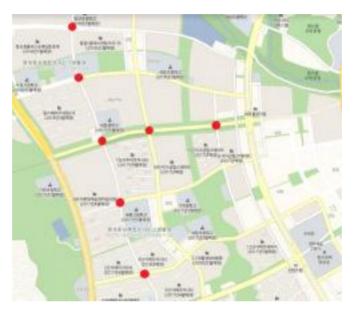
그러나 아쉬운 점은 2 생활권에서도 1 생활권에서 문제가 되었듯이 학교 앞에 건설된 회전교차로가 많았다는 점이다. 아직 학교는 건설되지 않았지만, 후의 고운중, 고운초 앞의 학생들의 안전이 위험해질 수 있다는 염려가 든다. 7곳의 건설 예정인 회전교차로 중 3 곳이 학교 바로 앞에 건설 예정으로 빛찬초, 새뜸중, 새롬고가 그 예이다.

[그림 20] 2 생활권의 회전교차로 건설 예정 지역
