Defect Inspection Report

Product Type : capsule

Image File Name : 001.png

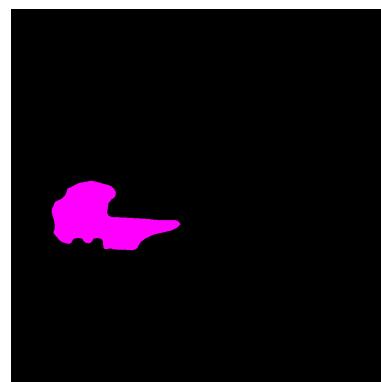
Predicted Defect: crack

이미지 속 제품은 검정색과 주황색으로 나뉜 캡슐로, "500"이라는 숫자가 적혀 있습니다. 결함은 캡슐의 중앙 왼쪽 부분에서 발견되며, 검정색 부분에서 주황색 부분으로 이어지는 균열 형태입니다. 균열 부위는 흰색의 노출된 물질이 보여 캡슐 외부 코팅이 손상된 것으로 보입니다.
