Defect Inspection Report

Product Type : leather

Image File Name : 003.png

Predicted Defect: cut

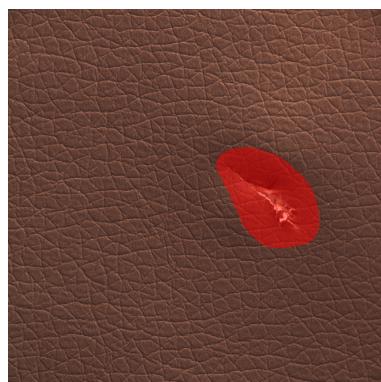
Original / Overlay Image

이미지 속 제품은 갈색의 오돌토돌한 질감을 가진 가죽입니다. 결함은 이미지의 중앙 오른쪽 부분에 있으며, 가죽 표면이 끊어져 아래의 밝은 색 섬유가 드러나고 있습니다. 이 절단된 부분은 가장자리가 약간 들쭉날쭉하고 모양이 불규칙합니다.

모델 기준 정상 확률은 4.4%, 불량(비정상) 확률은 95.6%입니다. 모델 입장에서는 기존에 학습된 결함 유형과 다른 패턴을 보여, 새로운 결함 유형일 가능성성이 큽니다.
