Estudio geofísico para la identificación de cavidades en el área de Cocimientos de la Cervecería Cuauhtémoc Moctezuma Heineken Navojoa

Navojoa, Sonora, México

Informe
EMS-CCMH-21-10
Junio de 2021

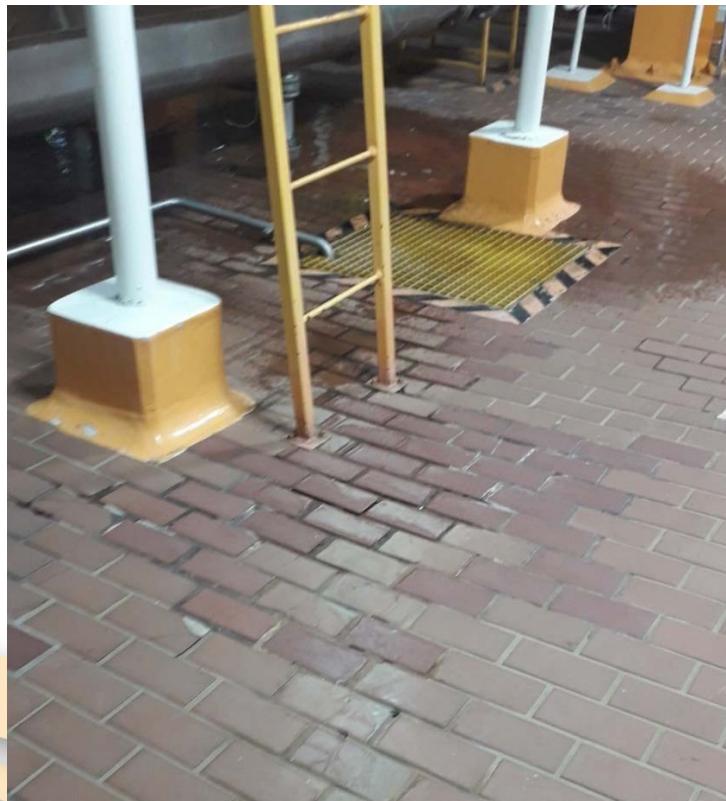
Actualmente, diferentes zonas del piso y algunos de los pedestales de cimentación de las estructuras del área de Cocimientos de la CCMH en Navojoa presentan diferentes niveles de agrietamientos, los cuales han sugerido la presencia de cavidades principalmente en el área contigua a la red de drenaje. Esta red de drenaje está constituida por ductos de barro vitrificado de aproximadamente 22 cm de diámetro interior, mediante los cuales se desalojan aguas residuales que se encuentran a altas temperaturas, debido a la génesis de la elaboración del producto. Como parte de la historia de la problemática en cuestión, personal del área de cocimiento comentó a personal de Dicimsa que aproximadamente hace 15 años se detectó la presencia de un socavón al norte de tanque extractor No.2, el socavón tuvo una longitud 1.20 m y un ancho de 0.90 cm, la huella de su reparación quedó evidenciada en los pisos de la Cervecería tal y como se muestra en la Figura 1.4. En un evento más reciente se realizó la inspección de algunos puntos del sistema de la red de drenaje del área de cocimiento donde se observó lavamiento del material fino del colchón de relleno de la zanja de la tubería, a través del cual se observó que el material de relleno de la zanja de la tubería está constituido por gravas redondeadas y arena que presentan evidencia de cierto grado de socavación, tal y como se muestra en la Figura 1.5.

Figura 1.4 Huella de socavón al norte de tanque extractor No.2

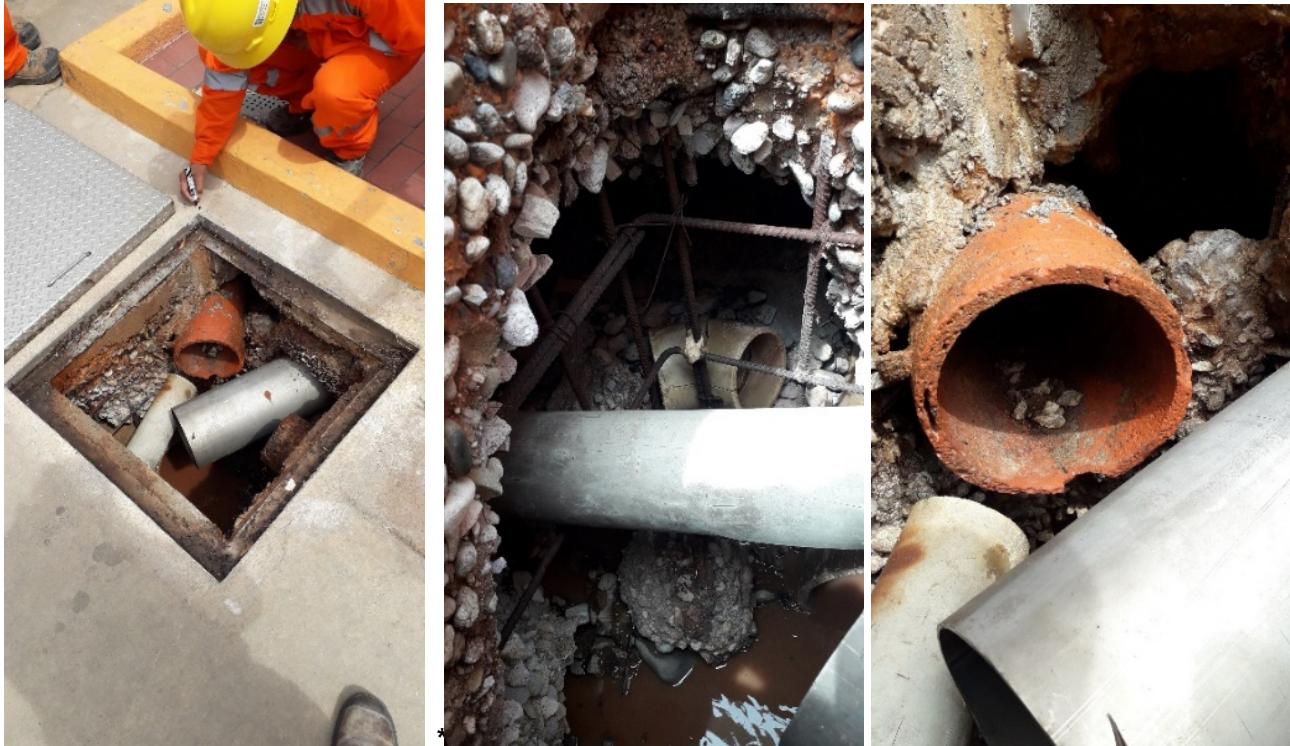
Figura 1.5 Condiciones del relleno de alcantarilla de entrada a zona de cocimiento

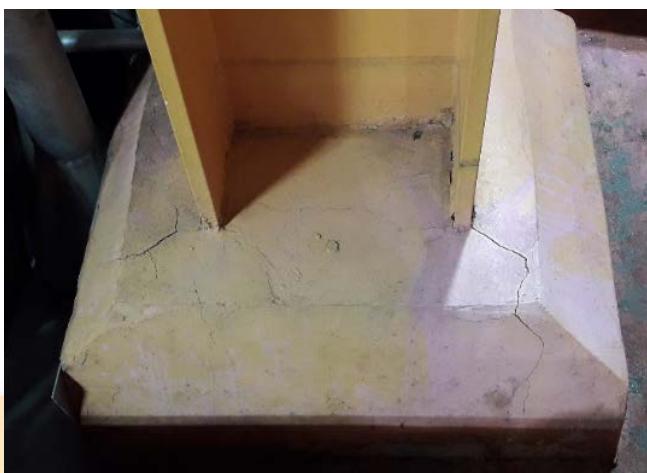
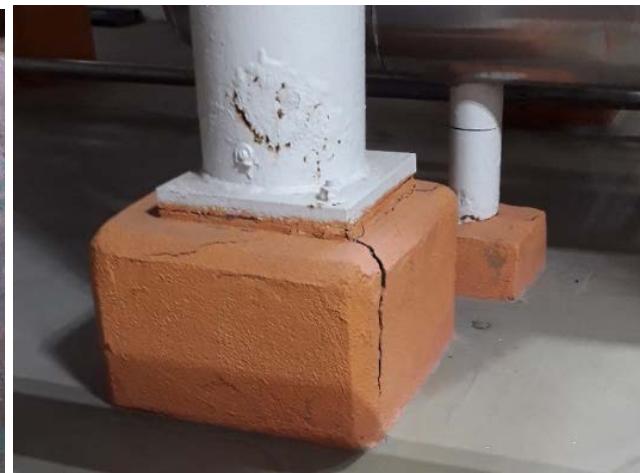
Figura 2.1. Agrietamientos en los pedestales de las zapatas de cimentación de estructuras dentro del área de cocimiento

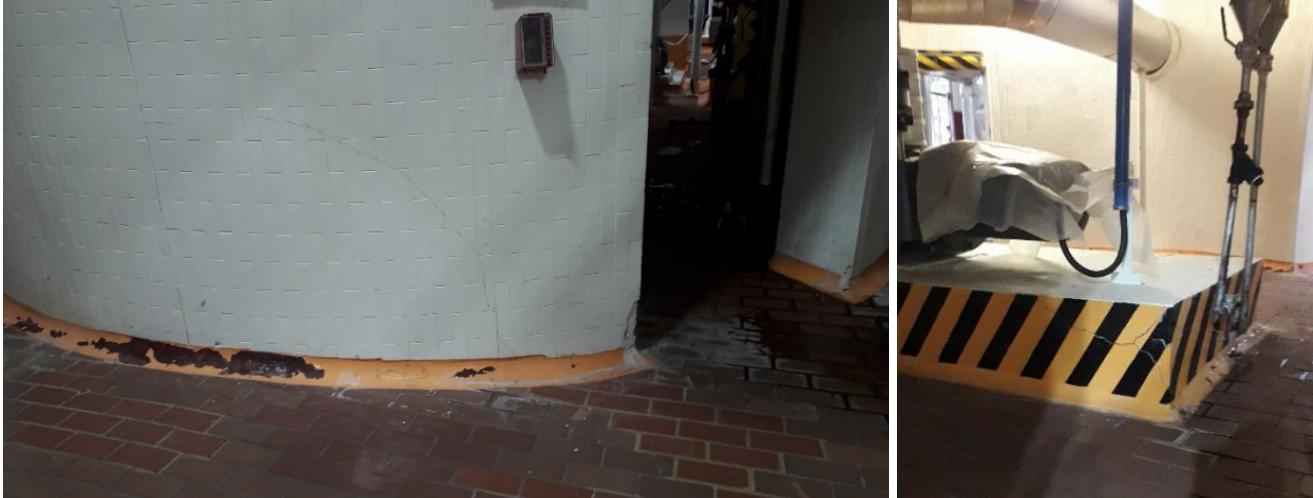
Figura 2.2. Agrietamientos en la estructura del tanque Macerador 1, asimismo se aprecian agrietamientos en la cimentación del equipo del mismo tanque
