414 SETRA BORETTSLAG
Generell tilstansvurdering trinn-1

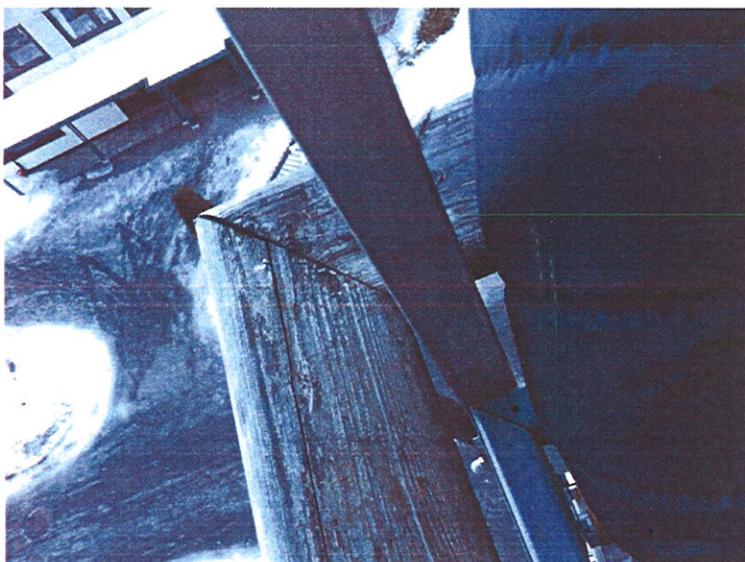
Bilde nr. 1

Håndløper på veranda.

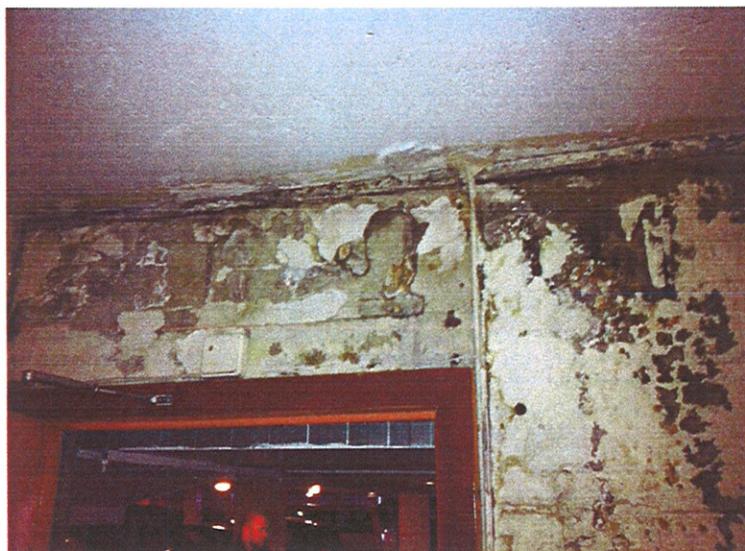
Bilde nr. 2

Fuktskade på kjellervegg mot garasjeanlegg.

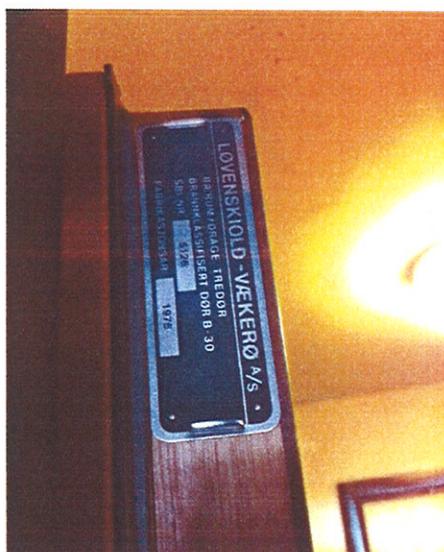
Bilde nr. 4

Dørene inn til leilighetene tilfredsstiller brannkravene, men lyddempingen er ikke angitt.

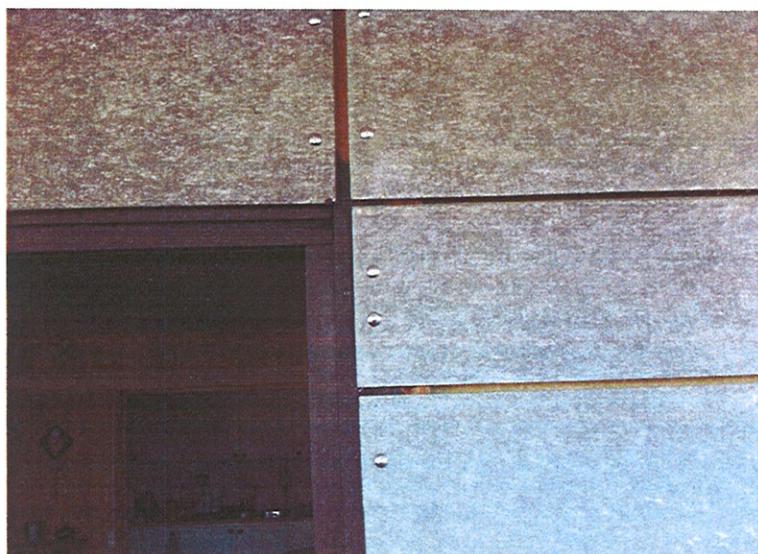
Bilde nr. 5

Fasadeplater i eterritt. Det kan se ut til at vindettingen bak platene er gått i oppløsning enkelte steder.

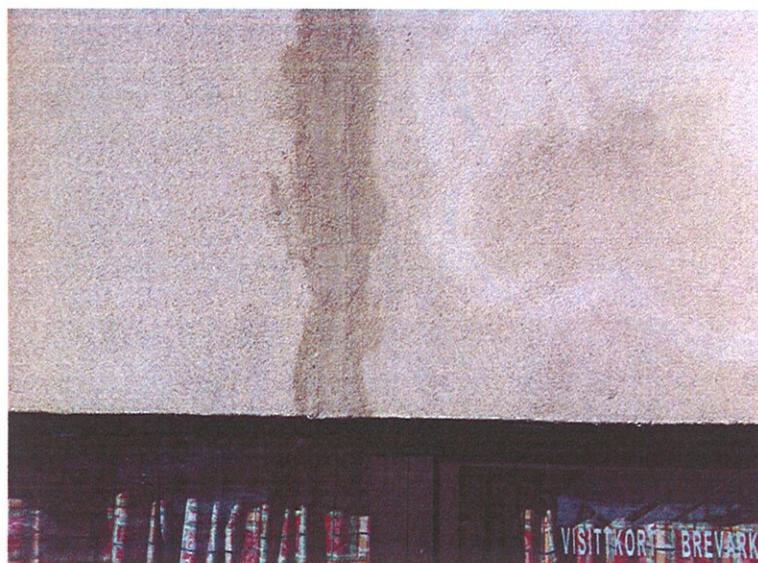
Bilde nr. 6

Sprekk i pusset fasade på blokk 68.

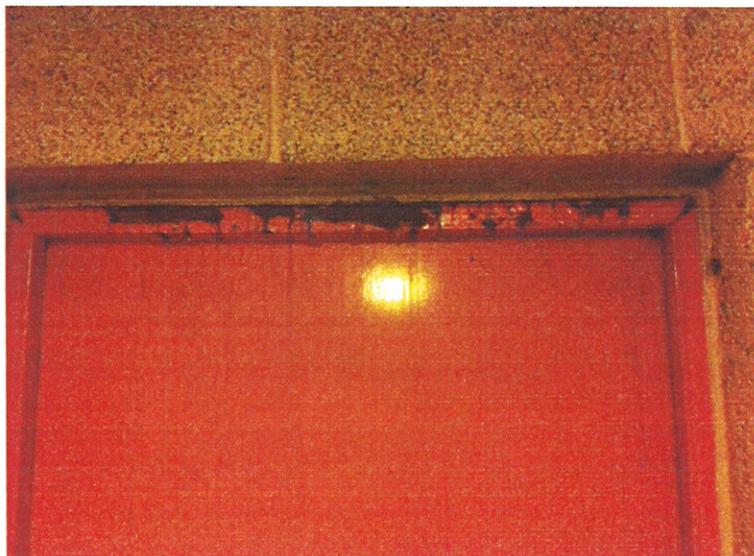
Bilde nr. 8

Rusangrep på ståldør på grunn av lekkasje i kjeller i blokk 68. Sannsynligvis samme lekkasje som vist tidligere.

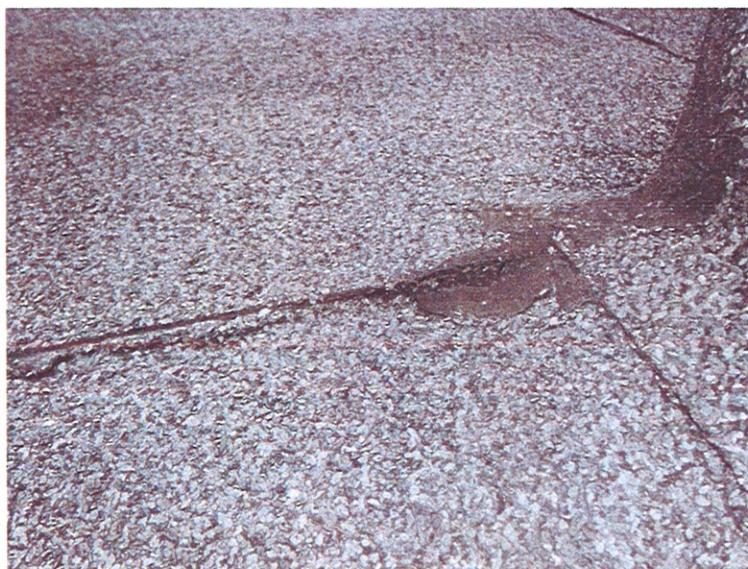
Bilde nr. 14

Enkelte tendenser til svekkede sammenføyninger på takpappen.

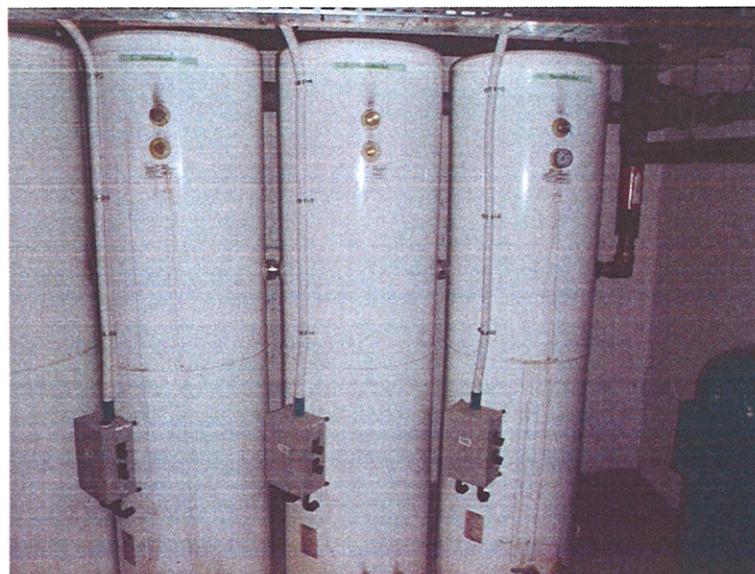
Bilde nr. 15

Lekkasjer på varmtvannstankene grunnet uttørkede tetninger.

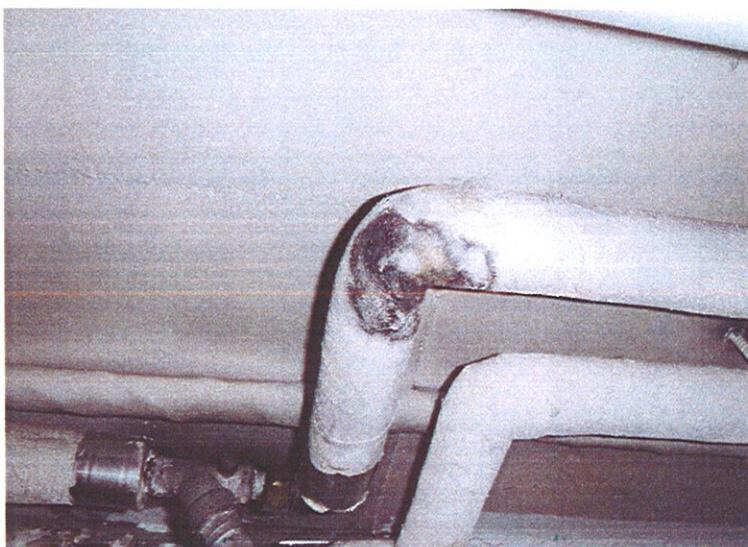
Bilde nr. 19

Lekkasje på vannrør.

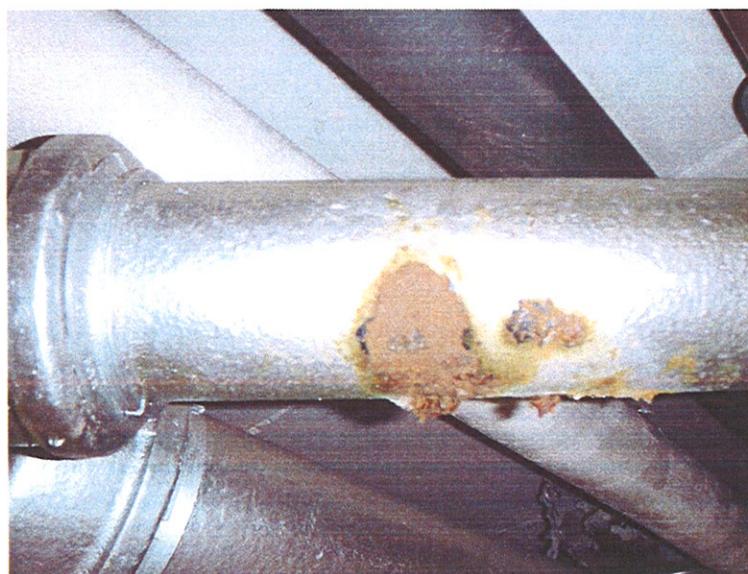
Bilde nr. 20

Avløpsrør gjennomrustet.

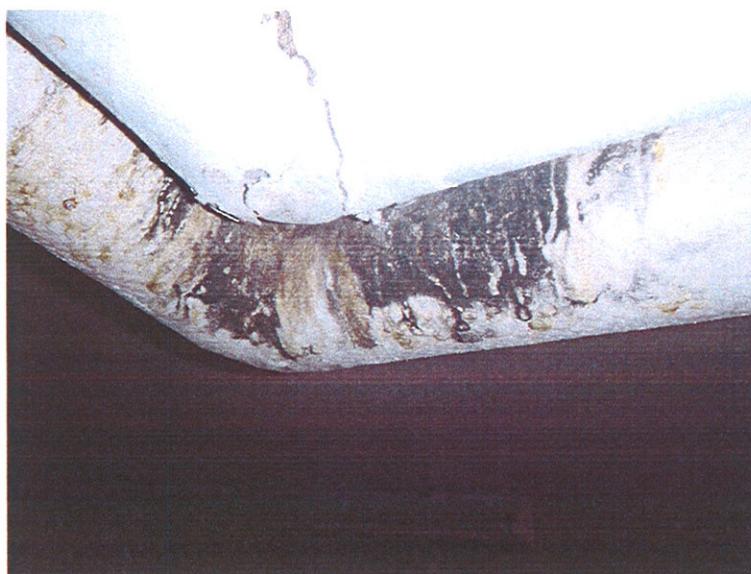
Bilde nr. 23

Lekkasje på vannrør.
