TRINN 1 SETRA BORETTSLAG

TILSTANDSVURDERING – TRINN 1

30. mai 2011

Utført av: OBOS Prosjekt A/S v / Jongeir Haugen Gran
Adresse: Postboks 6666, St. Olavs Plass, 0129 Oslo
Telefon: 22 86 57 96

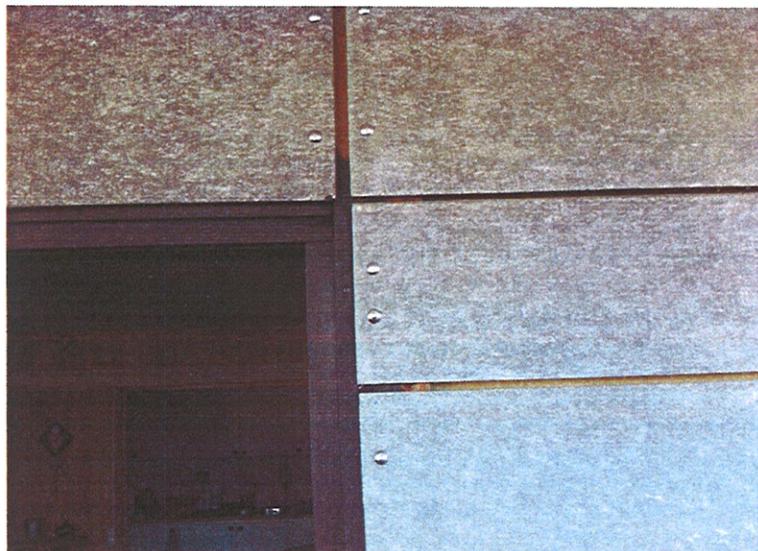
Bilde nr. 5

Fasadeplater i eterritt. Det kan se ut til at vindettingen bak platene er gått i oppløsning enkelte steder.

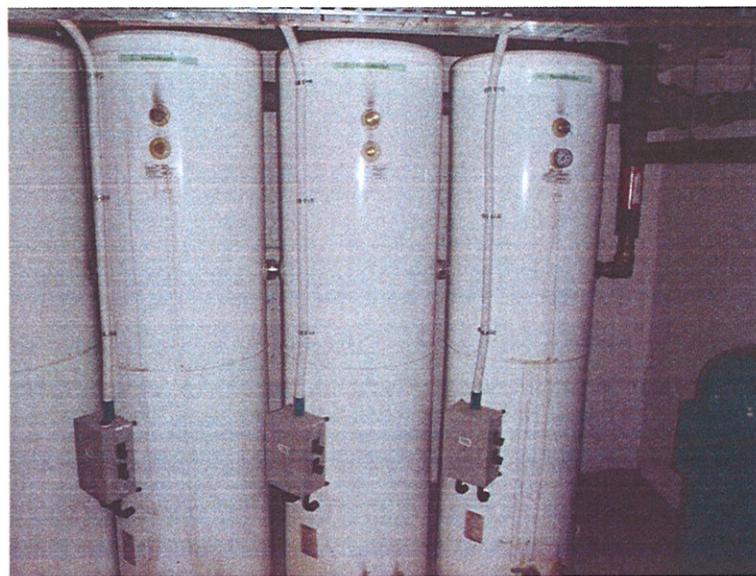
Bilde nr. 15

Det ble ikke registrert eller meldt om problemer med varmtvannsberedere. Beredere er i fra 2004/05 og har en forventet levetid på 15 til 25 år. Det ble registrert små lekkasjer på enkelt hampeskjøter til beredere og blandeventiler.

Lekkasjer på varmtvannstankene grunnet uttørkede tetninger.

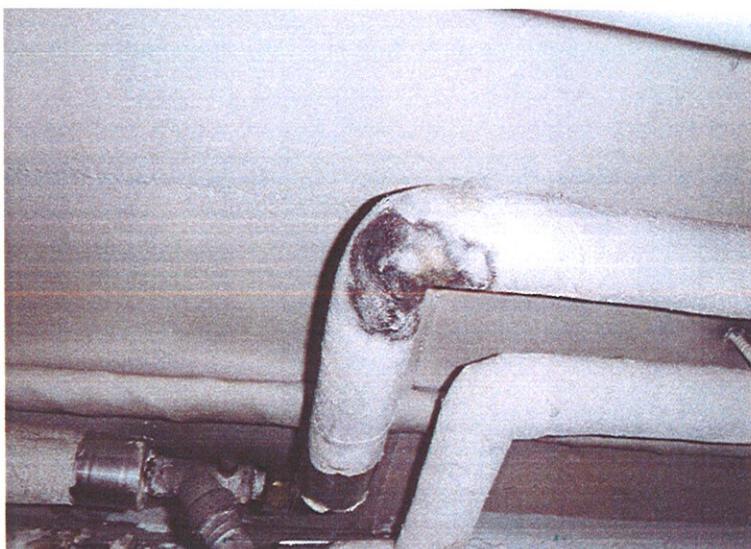
Bilde nr. 20

Avløpsrør gjennomrustet.

Avløpsopplegg i sjakter og synlig opplegg i kjeller bør skiftes ut. I sluk av støpejern har man påvist lekkasje og bør byttes omgående. Støpejernssluk må skiftes ut som ett ledd i rehabilitering av bad. Avløp for felles vaskemaskin bør føres i rør direkte til avløpssystemet via lokasse. Samtidig med utskifting av lufting med dens takgjennomføring, anbefales det også at taksluk skiftes ut, i samarbeid med taktekker.

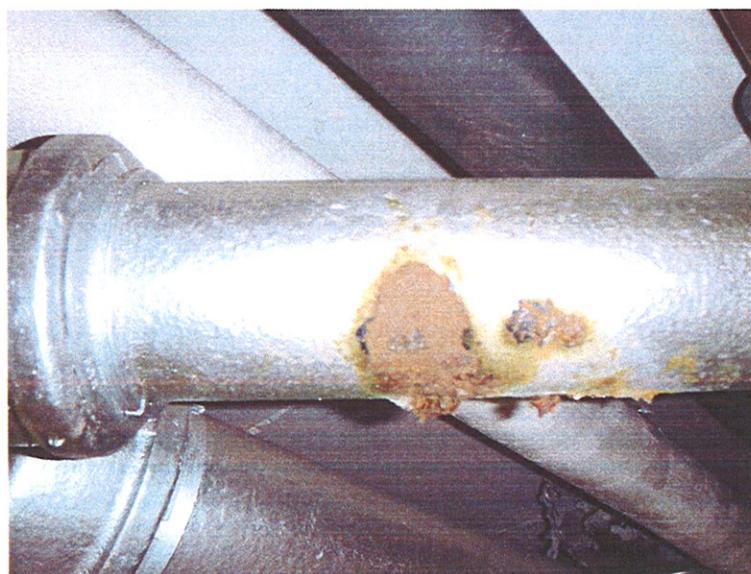
Bilde nr. 21

Avløpsrør. Gjennomføringer ikke
brannrettet.

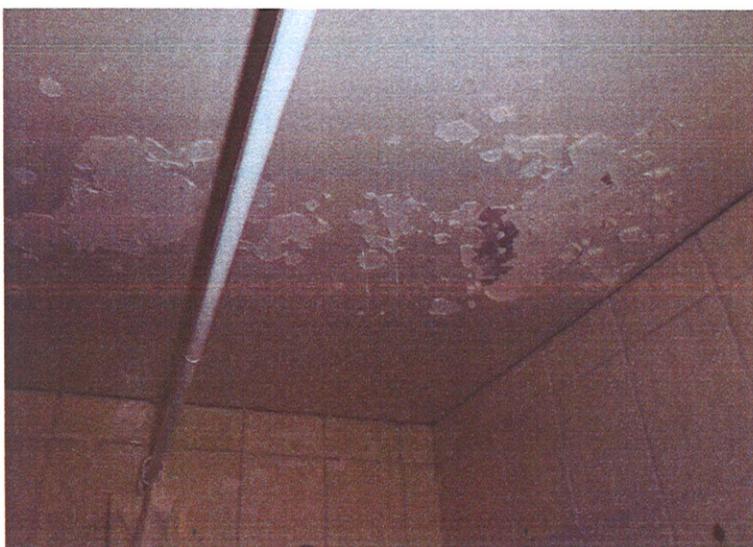
Bilde nr. 25

Fuktskade i baderomstak.

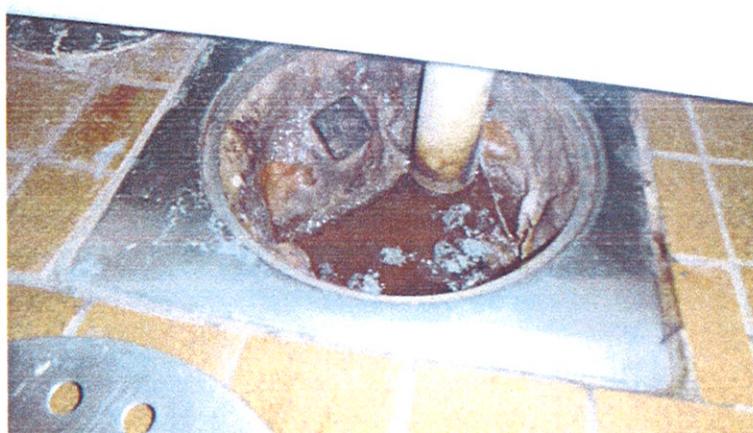
Bilde nr. 26

Sluk på bad. Kunne ikke påvise membran.

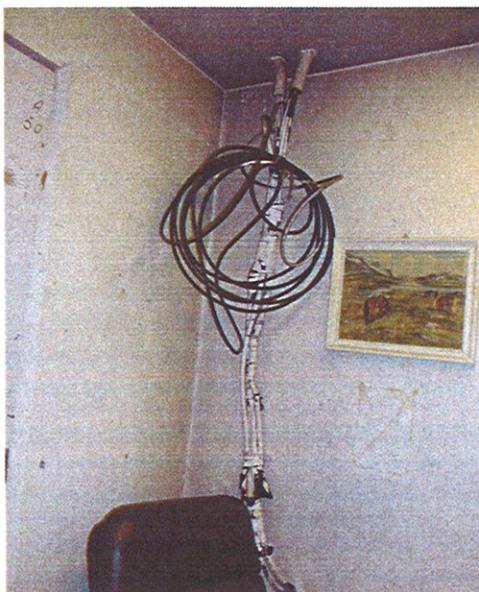
Bilde nr. 32

Elektriske ledninger henger og slenger.

- **Generelle el anlegg:** Det bør gåes runder innom alle rom i fellesarealer med faste mellomrom for å se etter synlige skader på el-anleggene. Dette kan være løse, sprukne eller knuste brytere og stikk, samt ledninger eller armaturer som har løsnet fra sine fester på underlaget. Ta kontakt med el-entrepreneur for utbedring.
- **Hovedtavle :** Påse at dør inn til hovedfordeling er låst slik at uvedkommende ikke har tilgang til denne.
- **Belysningsutstyr :** Sjekke alle fellesarealer for defekte eller mørke lyskilder (dvs. ødelagte pærer, lysrør eller skjermer). Skifte disse der dette blir observert. Feste løse armaturer både på vegg og i tak der dette forekommer.

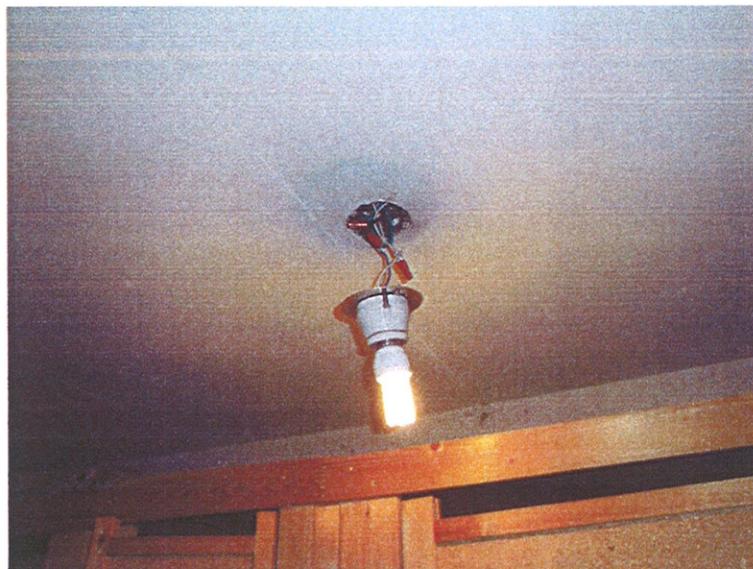
Bilde nr. 33

Lamper henger og slenger.

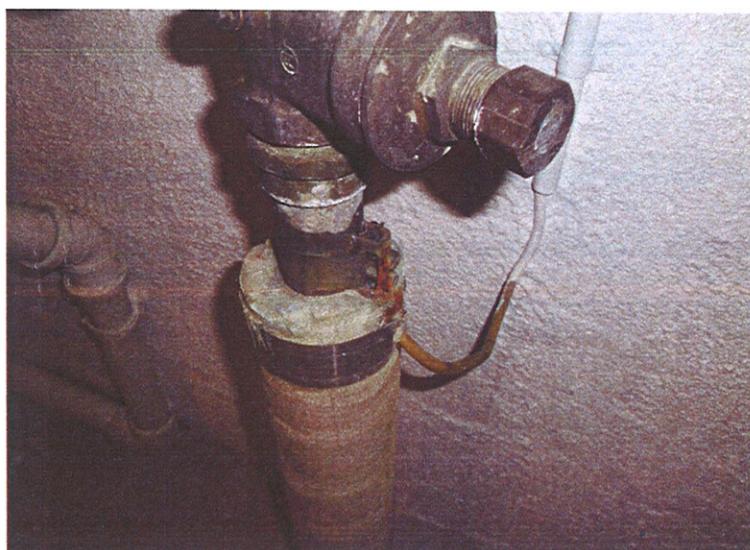
Bilde nr. 34

Jordingskabler løsnet fra klammer på grunn av irring.

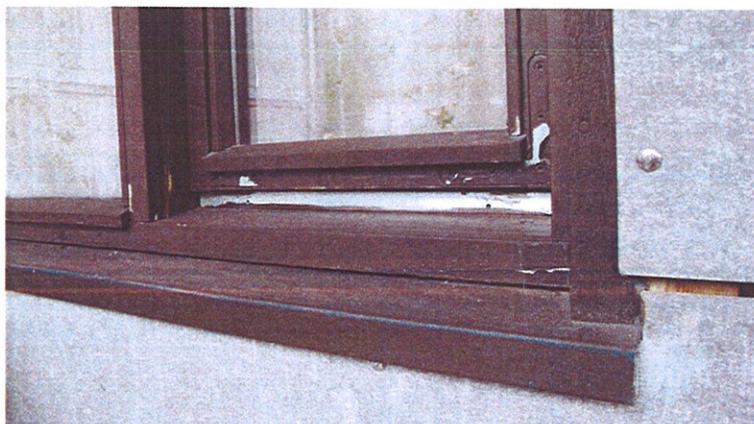
Bilde nr. 40

Vinduer mot balkongsiden.

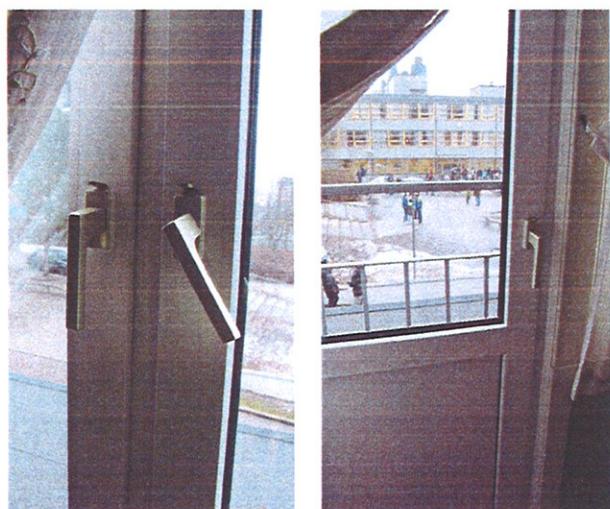
Bilde nr. 42

Vindu og balkongdør på siden med franske balkonger.
