# 교육시설 안전성평가 이행확인 안내서

2025. 12.

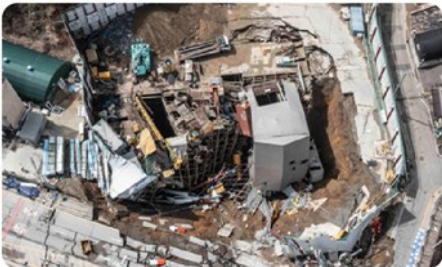
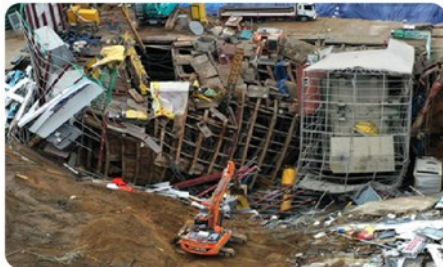
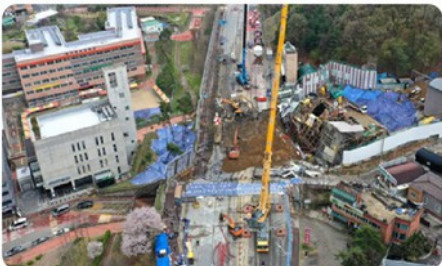
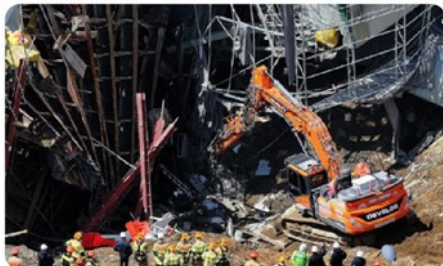
| 3 | 일시 | 지역 | 공사대상 | 공종 | 사고유형 |
|---|---|---|---|---|---|
| 4 | 일시 | 지역 | 공사대상 | 공종 | 사고유형 |

| 3 | 일시 | 지역 | 공사대상 | 공종 | 사고유형 |
|---|---|---|---|---|---|
| 피해상황 | 터널공사 진행 중 구조물 균열 및 변형 발생 후 붕괴가 진행되었으며, 붕괴로 인해 작업자 중 2명의 사상사 발생(사망1명, 부상1명)하였고, 아파트 주민 2,300여명 대피 | | | | |
| 사고원인 | 지반 취약성과 지하터널 내 기둥(버팀목) 균열로 인한 붕괴 추정 | | | | |

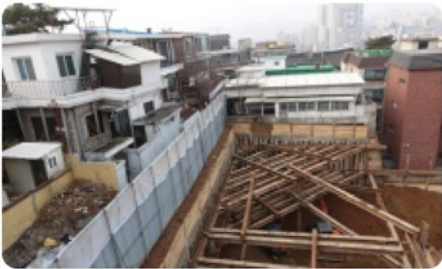
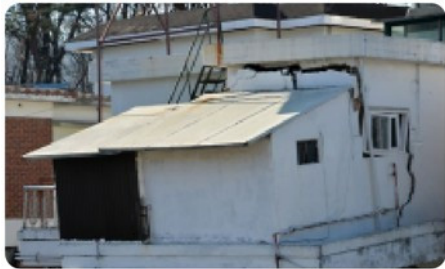
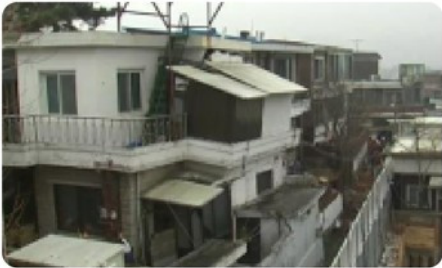
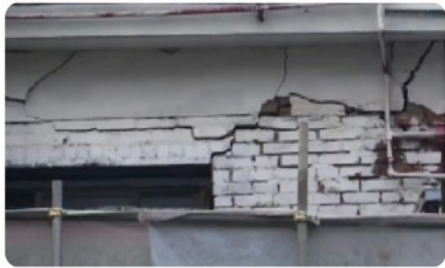
| 8 | 일시 | 지역 | 공사대상 | 공종 | 사고유형 |

| 8 | 일시 | 지역 | 공사대상 | 공종 | 사고유형 |
|---|---|---|---|---|---|
| 피해상황 | 굴착공사 중 흙막이 지지대가 기울어 주변 건물 8채 균열 발생 | | | | |
| 사고원인 | 지하누수로 인하여 토압이 증가하는 편토압 발생 | | | | |

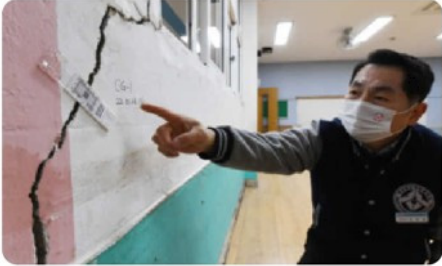
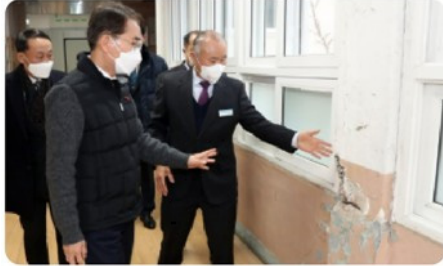
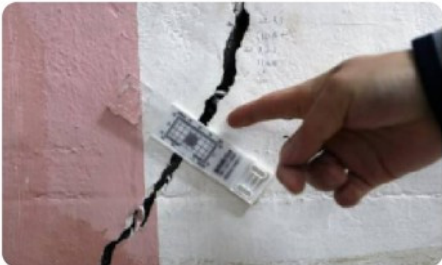
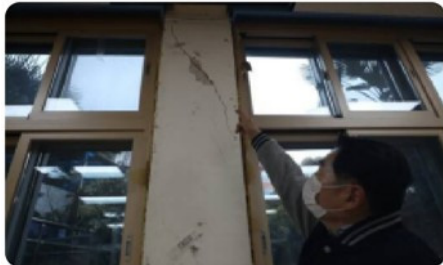
| 11 | 일시 | 지역 | 공사대상 | 공종 | 사고유형 |

| 11 | 일시 | 지역 | 공사대상 | 공종 | 사고유형 |
|---|---|---|---|---|---|
| 피해상황 | ○○중 내외벽 균열, 창호/문 개폐 불량 | | | | |
| 사고원인 | 굴착공사(12m) 후 지하수 누수 및 토사유출로 인한 부동침하 | | | | |

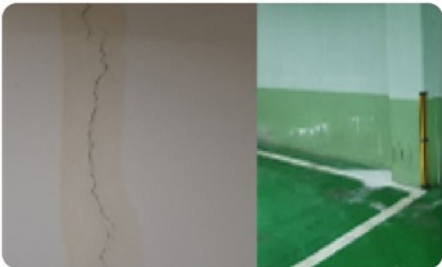
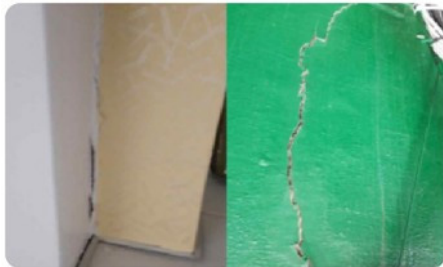
| 12 | 일시 | 지역 | 공사대상 | 공종 | 사고유형 |

| 12 | 일시 | 지역 | 공사대상 | 공종 | 사고유형 |
|---|---|---|---|---|---|
| 피해상황 | 인근 2개교 내외벽 균열, 지반침하, 누수 발생 | | | | |
| 사고원인 | 고속도로 터널 발파로 인한 영향 | | | | |

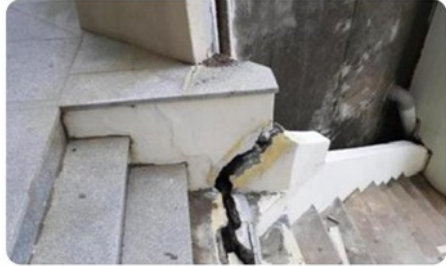
| 13 | 일시 | 지역 | 공사대상 | 공종 | 사고유형 |

| 13 | 일시 | 지역 | 공사대상 | 공종 | 사고유형 |
|---|---|---|---|---|---|
| 피해상황 | ○○고 지반침하 및 건물 균열, 누수 등 발생 | | | | |
| 사고원인 | 교육시설 상태 및 주변 배수 관계 등 기초조사 미실시 후 아파트 현장 굴착 | | | | |

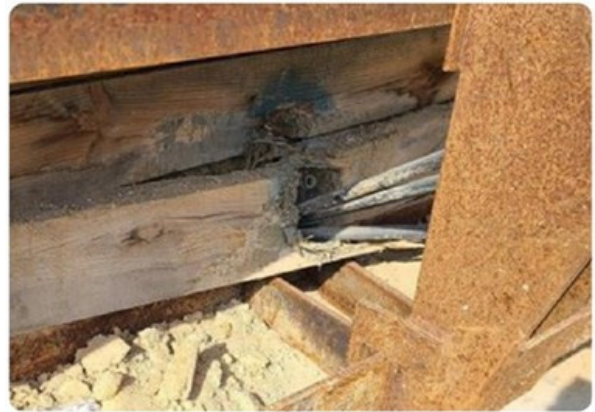
흙막이(토류판) 파손 사례

- 흙막이 벽체 토사 유출 및 파손(토류판, 콘크리트, 시트파일 등) 시 보수·보강 실시 여부 확인

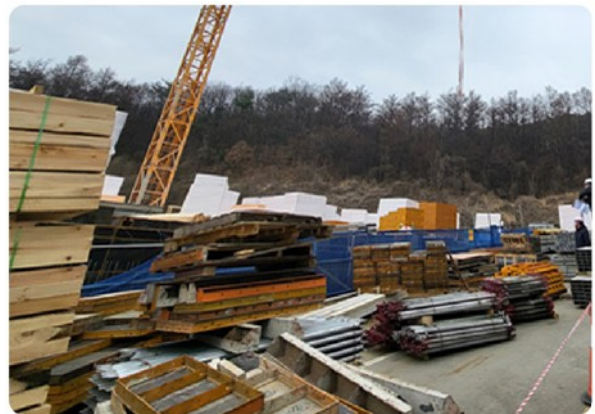
중량물 적치 사례

- 흙막이 배면 상단 중량물(건설기계, 자재 등) 적치 여부 확인

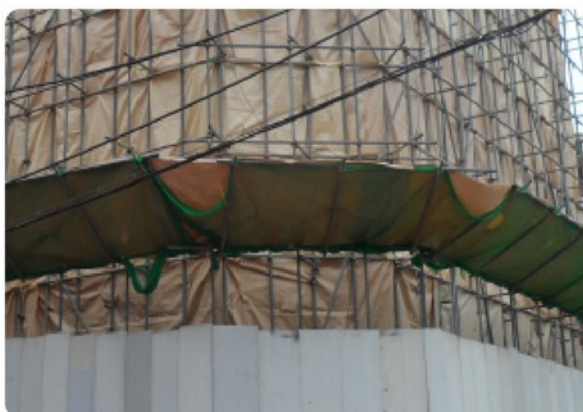
낙하물 방지망 손상 사례

- 손상된 낙하물 방지망의 보수 여부 확인

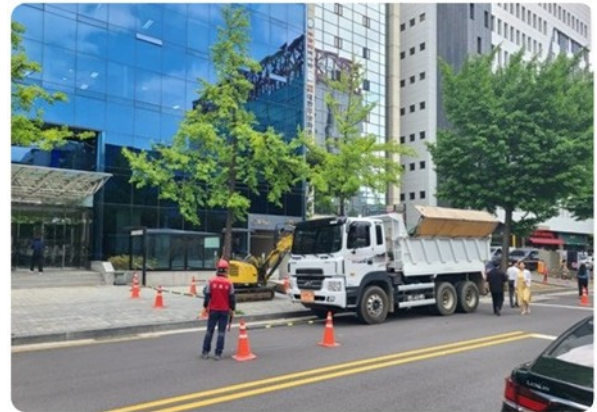
공사차량 통학로 점유 사례

- 통학로 공사차량(레미콘, 덤프 등) 정차 시 안전펜스 등 안전성 보완 조치 여부 확인

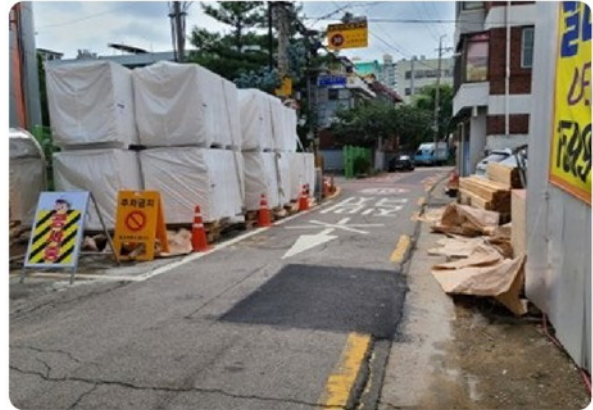
건설기계 통학로 점유 사례

통학로 자재 적재 사례

- 공사장 주변 적재물과 장비의 교육시설이용자 통학로 점유 여부 확인
