# MIJN CONDITIEMETING MJOP - NEN2767

## CONDITIEMETING & MJOP RAPPORT

VvE Kinderdijkstraat 57-63

20211163 • VvE Kinderdijkstraat 57 - 63, Amsterdam

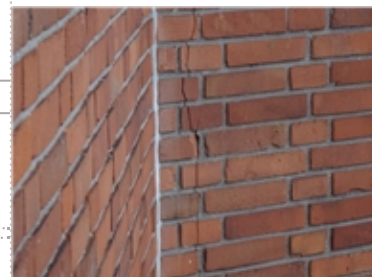
Bij de balkons zijn op diverse plekken scheuren geconstateerd. Ook zitten enkele metselstenen los. Er wordt geadviseerd om deze te herstellen.

### 2110 Gevelconstructie metselwerk

Voorgevel

B2EC02 Scheurvorming

Bij de balkons van 57, 61 en 63 is scheurvorming aanwezig en ook zitten er wat metselstenen los.

| Activiteit: | 2022 | Hvh | Totaal |
|---|---|---|---|
| Herstellen | | 1,00 pst | € 3.000 |

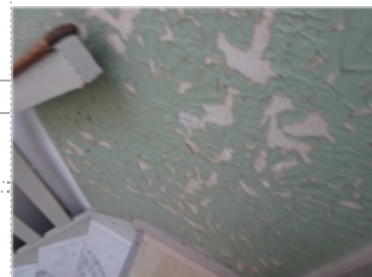
Het binnen schilderwerk van de algemene opgangen van nr. 59 en 63 verkeert over het algemeen in matige staat o.a. afbladderen van het schilderwerk en diverse beschadigingen (gebruiksschade). Ook is de binnen afwerking sterk gedateerd en verouderd. Om vervolgschade te voorkomen en bevordering van het esthetisch deel, wordt geadviseerd om o.a. het schilderwerk (binnen afwerking) op korte termijn uit te voeren.

### 4622 Binnenschilderwerk totaal renovatie

Algemene opgang 61

B11EM05 Verouderd

| Activiteit: | 2022 | Hvh | Totaal |
|---|---|---|---|
| Groot schilderwerk totaal inclusief vervangen vloerafwerking | | 1,00 pst | € 8.500 |

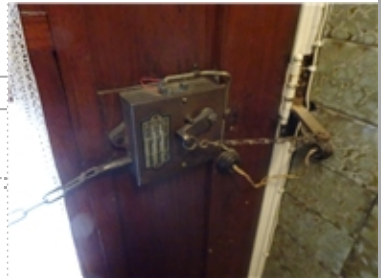
### 6411 Deuropener

Entree algemene opgang

E13EW02 Defect

Bij 59 is de deuropener defect en ook sluit het slot slecht men moet erg hard trekken om hem in het slot te krijgen

| Vervangen deuropener en herstellen slot | | 1,00 st | € 350 |

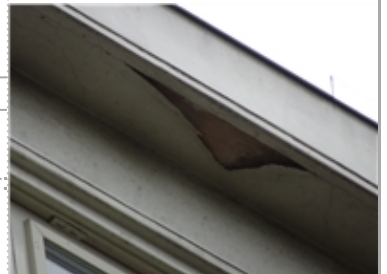
### 4621 Buitenschilderwerk boeiiboord hout dekkend

Achtergevel

B11EM05 Afbladderen

Het schilderwerk is aan de onderzijde op 1 punt aan het afbladderen. Waarschijnlijk is dat door een lekkage gekomen van de oude dakbedekking.

| Groot schilderwerk boeiiboord hout dekkend | | 14,00 m2 | € 793 |

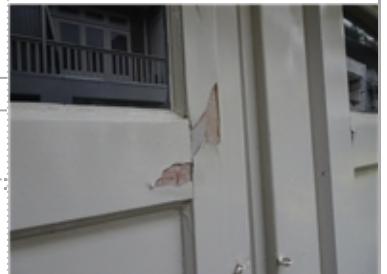
### 4621 Buitenschilderwerk deur hout dekkend

Bergingen

B11EM05 Afbladderen

Bij huisnr57 is het schilderwerk van de deur aan het afbladderen.

| Groot schilderwerk deur hout dekkend | 1,00 m2 |

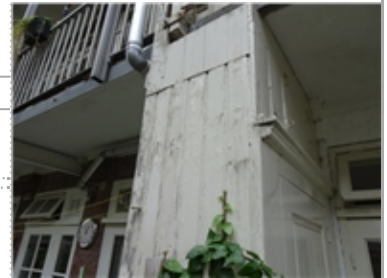
### 4622 Buitenschilderwerk balkonkast hout dekkend

Balkons achtergevel

B11EM05 Afbladderen

Activiteit: Hvh  
Groot schilderwerk balkonkast hout dekkend 1,00 st  
Bij 63 huis is het schilderwerk ernstig aan het afbladderen.

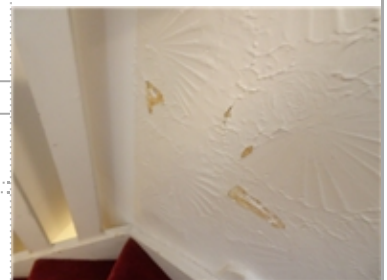
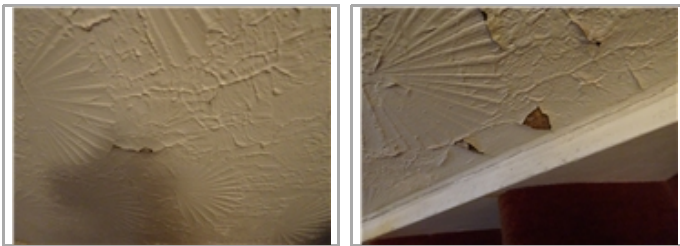
### 4622 Binnenschilderwerk totaal renovatie

Algemene opgang 59

B11EM05 Afbladderen

Activiteit: 2022 Hvh Totaal  
Herstellen 1,00 pst € 750  
Op een aantal plekken is het schilderwerk van de wanden beschadigd.

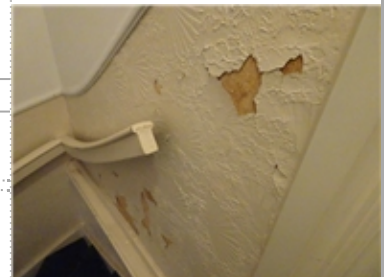
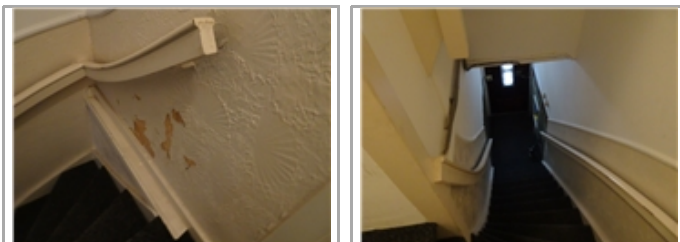
### 4622 Binnenschilderwerk totaal renovatie

Algemene opgang 63

B11EM05 Afbladderen

Activiteit: 2022 Hvh Totaal  
Herstellen 1,00 pst € 500

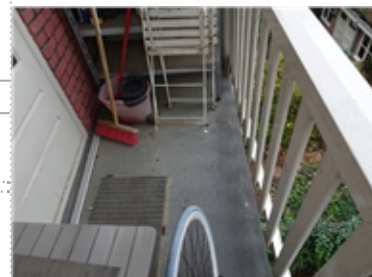
### 4623 Buitenschilderwerk balkonvloer coating

Balkons achtergevel

B11GA05 Vuil, aanslag, verkleuring

Herstellen

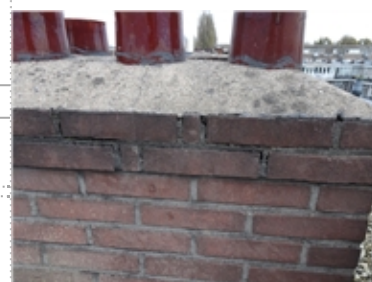
Het voegwerk van de schoorstenen verkeert in matige staat, op meerdere plekken is uitgespoeld voegwerk geconstateerd. Er wordt geadviseerd om het voegwerk (plaatselijk) op korte termijn te herstellen.

### 5124 Schoorsteen metselwerk

Hoge dak

B8EC01 Uitgespoeld/afwezig voegwerk

Bij diverse schoorstenen is het voegwerk deels uitgespoeld.

Herstellen

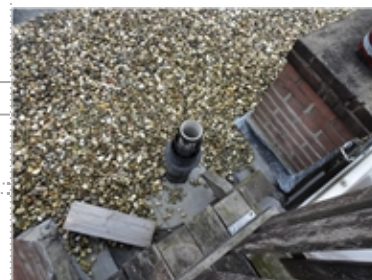
### 5124 Rookgasdakdoorvoer metaal plat

Hoge dak

B2EC02 Ontbrekend onderdeel

Bij een rookgasdoorvoer ontbreekt het regenkapje.

Herstellen
