## REPORTE DE INCIDENCIA

| No. de reporte: | EES-H-0926-2 |
| Cliente: | HOSPITEN CANCÚN |
| Equipo: | Chiller York |

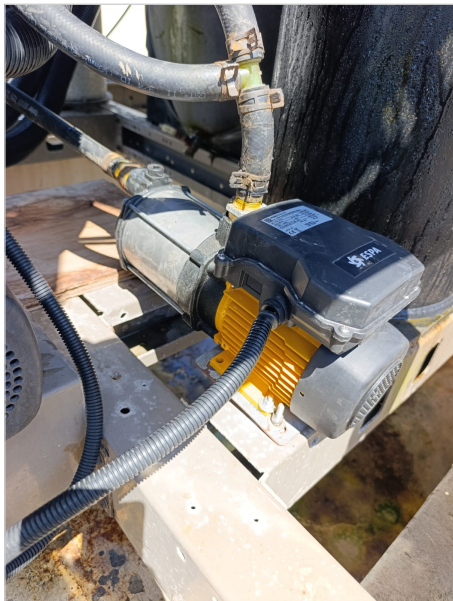
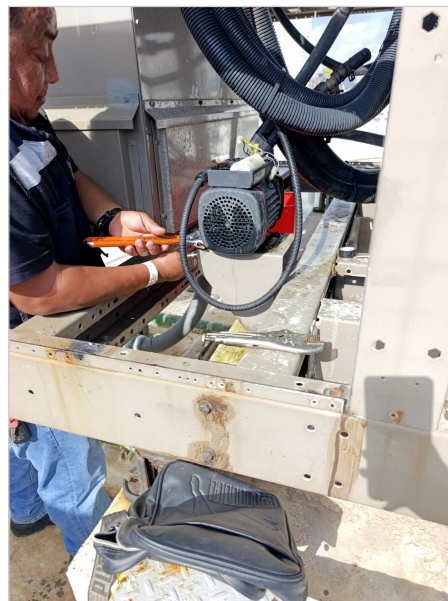
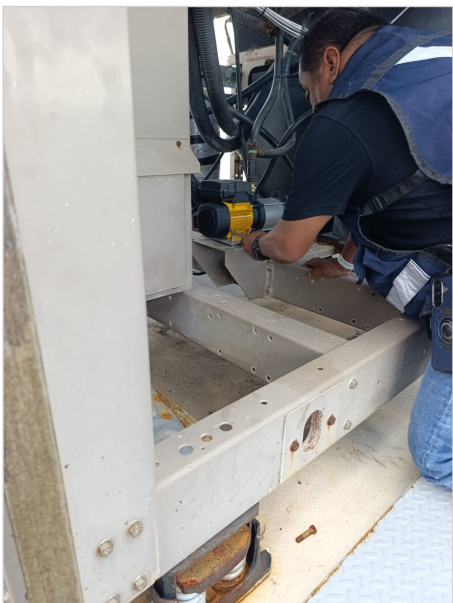
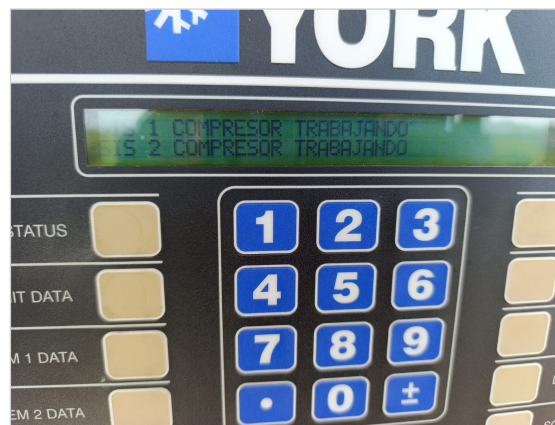
Con base en el historial de alarmas registrado por el equipo, se observa que posterior al restablecimiento del suministro eléctrico la Chiller YORK presentó múltiples condiciones de protección relacionadas con el VSD, principalmente por alta temperatura en la placa y posteriormente una falla de comunicación. Estas condiciones provocaron que el equipo no pudiera restablecer su operación normal.

Por el comportamiento observado y las alarmas almacenadas, se considera que la Chiller activó sus protecciones internas ante las condiciones anormales detectadas (daño en la bomba), evitando que el equipo continuara operando bajo una condición potencialmente perjudicial. Debido a esta condición fue necesario realizar el reemplazo de la bomba para restablecer la circulación requerida por el sistema.

Evidencias del hallazgo y del estado del equipo.

Acción correctiva realizada: Se procedió al retiro de la bomba dañada y sustitución por una bomba funcional, realizando posteriormente las verificaciones correspondientes para restablecer las condiciones normales de operación del sistema.
