Esercizio di Torino

località lavoro P. 122A MONTANARI 133-145-2 VIA S. MARINO 60

ITALGAS

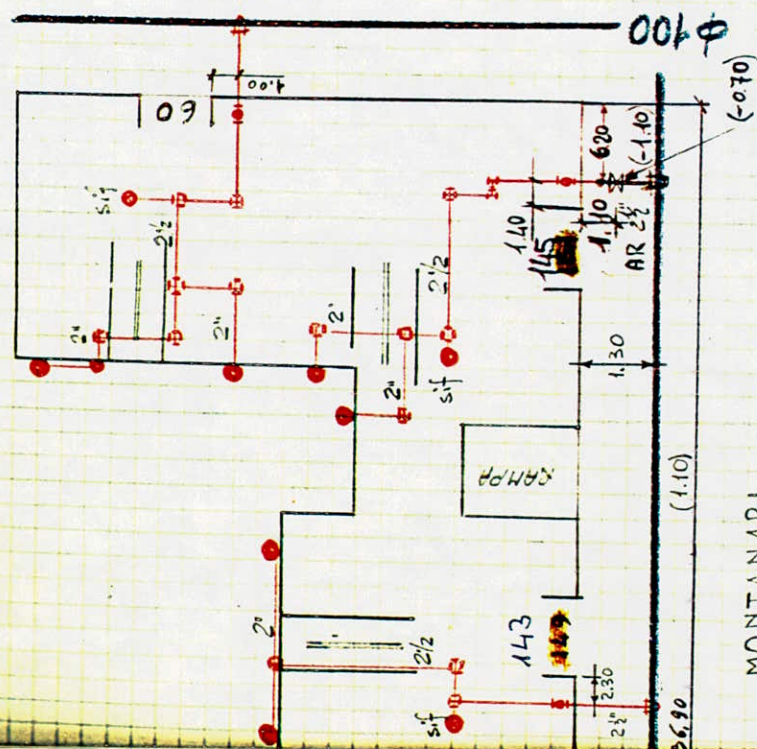
28062

Riparto f.uga (lat m. 2.10 del V.C. 141) - Co. n° 1109-17-39-1000-4813 - Ass. Vigorini  
 Ig. Montone - An. Bellino il 29/3/10 -  
 Rif. Atacco Ditta: Racco Sq: Portigliassi  
 Ass: Guidetti Com. n° 1109-17-39-1000-4845

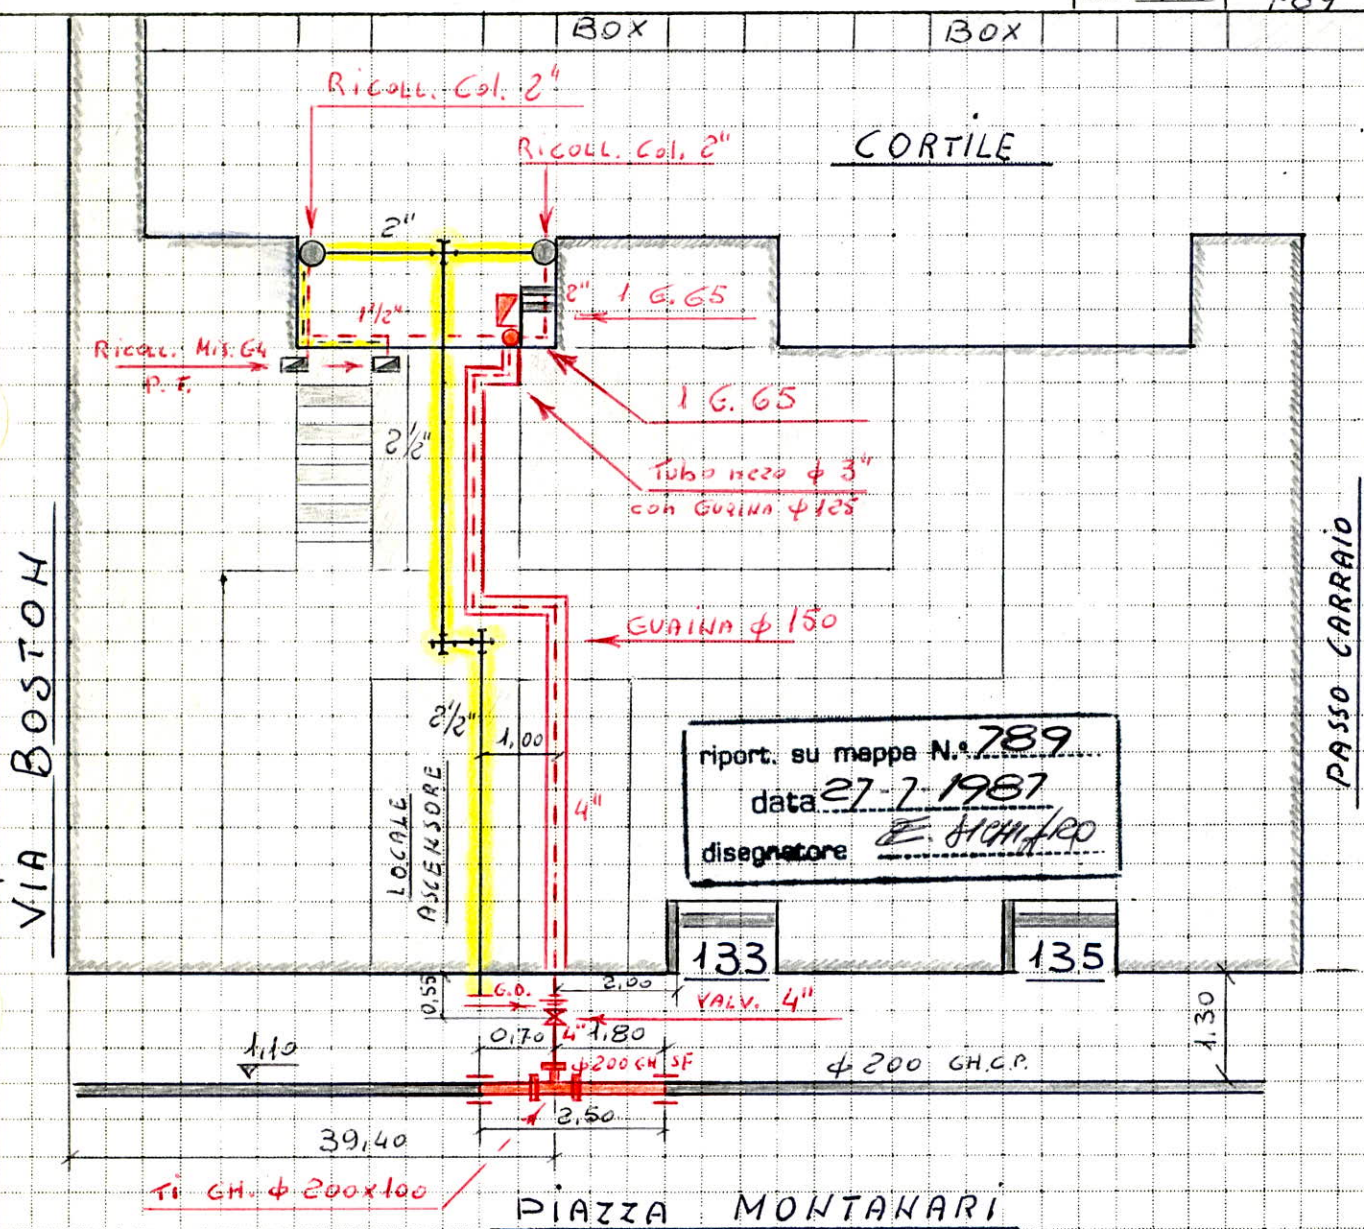
48702

Collocato tronchetto GH sf.  $\phi$  200 di int. 2,50

GUAINA Acc.  $\phi$  125 - int 3,30  
" "  $\phi$  150 int 17,00
