Esercizio di Torino

località lavoro VIA TRUPOLI 121-123-125

| | | Unità 1<br><b>3083</b> | | <b>SCHEDA RIPARAZIONE<br/>DISPERSIONE DA<br/>TUBAZIONE STRADALE</b> | | N. 39<br>del 12/10/03 | | Ubicazione <b>TORINO</b><br>Via <b>TRIPOLI 123</b> | |

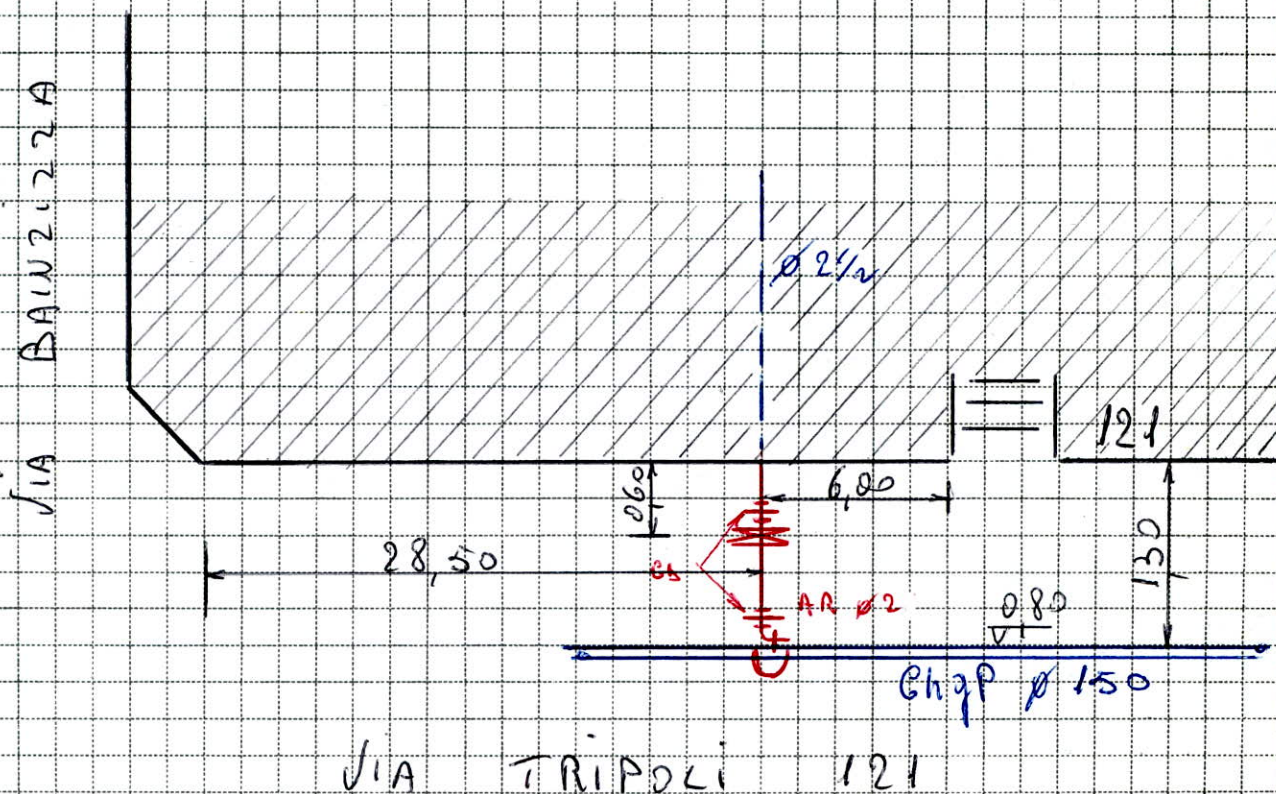
SCHEMA IMPIANTO

Isolato in 1033ett  
766 / 790

Descrizione lavoro RIATTACCO  
RIP. ALL. 10

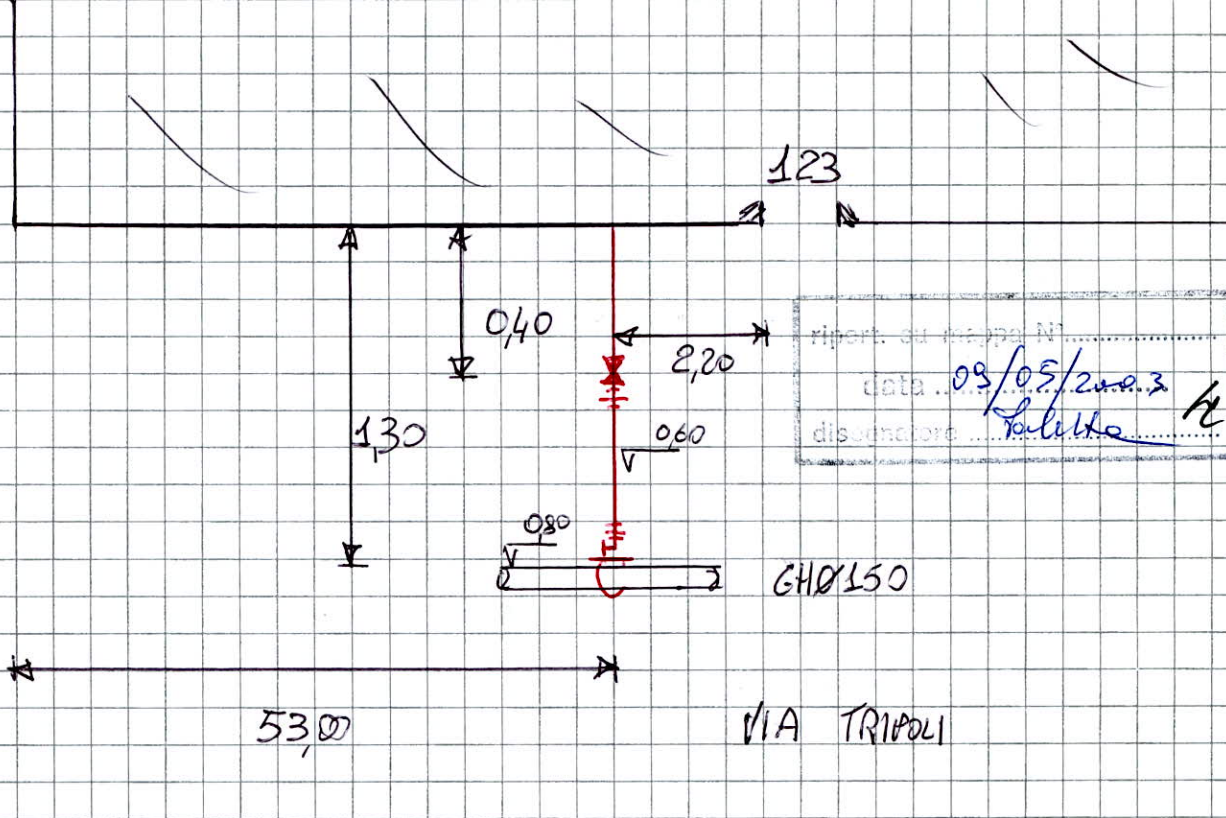
| ACCERTAMENTO<br>Apparecchio <b>GASCOPE</b> Intensità <b>60%</b> Esecutore <b>3083</b> Data <b>31/1/2003</b> | | Entità Dispersione 21<br>Modesta <input type="checkbox"/> Media <input type="checkbox"/> Elevata <input checked="" type="checkbox"/> | | Numero Mappa 22<br><b>789</b> | | Codice Nodo<br>Fine Inizio | | 18 Impresa Scavi Dimens. Scavi Sottosuolo Sede posa Paviment. Punti Dispersione 19<br><b>170x430x10</b> <b>10x270x10</b> <b>1</b> <b>3</b> <b>2</b> | |

| VIA <b>BAINSIZZA</b> | | VIA <b>TRIPOLI</b> | | Schizzo (segnalare la distanza dal punto di dispersione allo spigolo dell'incrocio più vicino) 23<br> | | NOTE 24<br><b>ESEGUITO SOSTITUZIONE ALLACCIAMENTO ED INSERITO VALVOLA</b> | | SQUADRA <b>Loi</b> ASSISTENTE <b>Batolok</b> RESPONSABILE <b>File</b> | |
