不合格品报告（NCMR）

Nonconforming Material Report

NCMR 编号: SJ240605

| 供应商 | / | 产品名称 | DNBSEQ-G50RS 高通量测序试剂盒 |

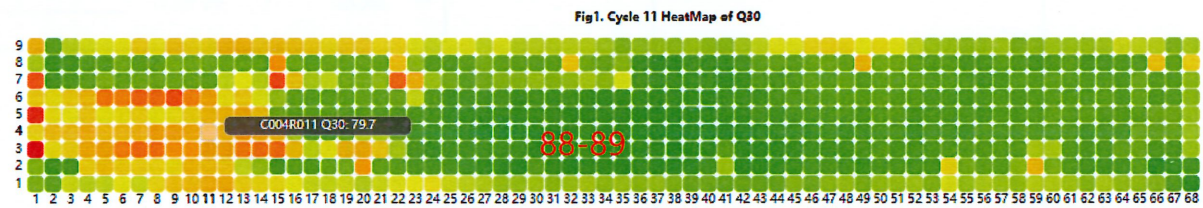
一、6月7号 SE50 首次质检使用机器#130340220026, TE 固定资产机器:

①排查 FCL SE50 工程机器下机报告、热图---起始 Q30 低, 加载不均匀, 进液口较差区域比较好区域低 7-9 个点, 主要怀疑加载 DNB 异常, 异常热图如下:

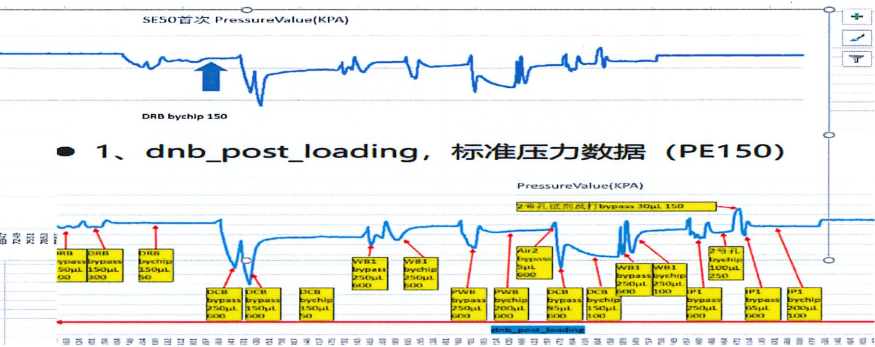
②排查 DNB 加载 post-loading 时的压力曲线, 看是否有过液异常, 经排查在 DRB 过 by-chip (芯片) 压力曲线与正常曲线有差异, REB 作用 post-loading 过程中多余 DNB 的清洗,会造成 overloading, 错误率高, 拆分率低等现象。

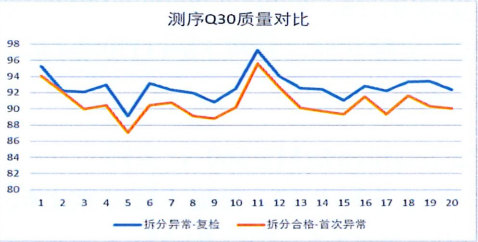
③FCS SE50 复检排查, 机器 C14030200200002, 主要为 SplitRate%标准≥95.5, 实际 94.98。排查 barcode 阶段测序质量和第一次首检对比, 复检 barcode 测序 Q30 质量较好, 热图原图未见明显 CallN 气泡等。

关联 SJ240510 SE50 拆分率低的异常, 此项标准过严首次质检合格算法版本为 1.7.1.529, 本批次算法版本为 1.7.1.613, 两种算法版本过滤方式存在差异, 1.7.1.613 版本会保留更多数据, TotalReads、ESR 会高, 但保留出来的更多的数据不一定全部能都拆分, 所以整体拆分率可能会

变低;

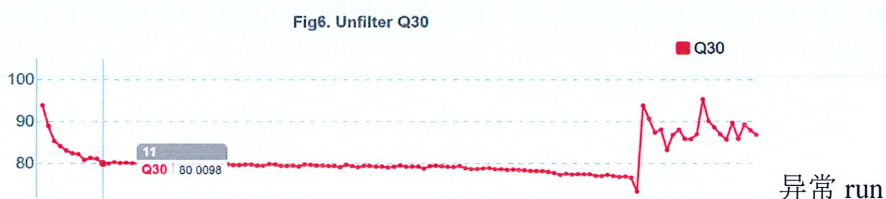
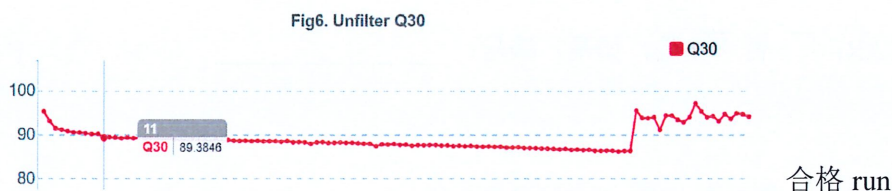
②收集合格的 Run 的 11cycleQ30, 均值 89 附近徘徊, 异常 runQ30 质量差, 比较明显。

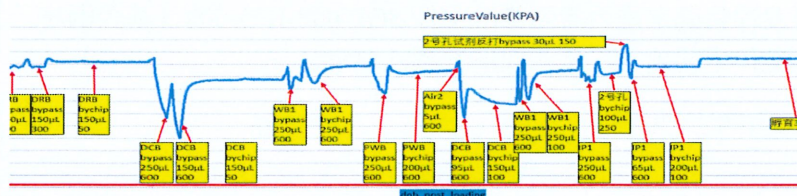
### 1、dnb\_post\_loading, 标准压力数据 (PE150)

③排查 DNB post-loading 压力曲线与标准的压力曲线对比, DRB by-chip 阶段, 压力曲线有些异常; PWB 过 by-chip 压力曲线也异常, PWB 是 post-loading 过程中洗去多余的包埋蛋白, 压实 DNB, 降低背景等作用, 会导致数据量, DNB 结合数, ESR 低和其他指标异常; DCB 第一次过液 by-chip 阶段曲线异常, DCB 在 post-loading 过程中提供 DNB 结合缓冲环境, 赶走气泡, 防止生化反应不充分, 此处异常可能导致加载和生化反应不充分, 导致数据量低。

压力曲线排查结果如下:

建议 FCS SE100 复检, 复检机器#130340210079, 下机数据量 153M、Q30 95.44、ESR 76.63 测

序质量处于历史中上水平。
