# E1-解放军总医院200P 小芯片Q30低

E1工单号： SO-2024020402-E1

## 现场案例分析总结

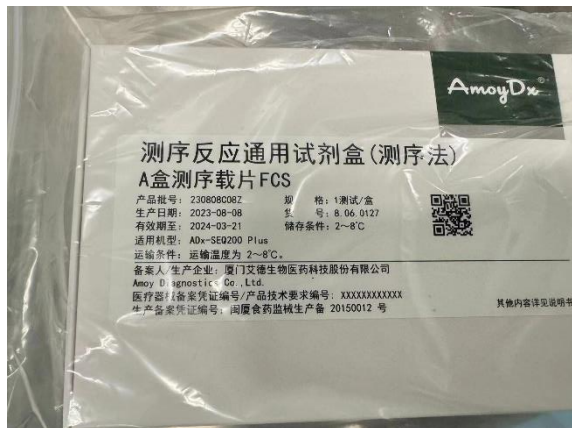
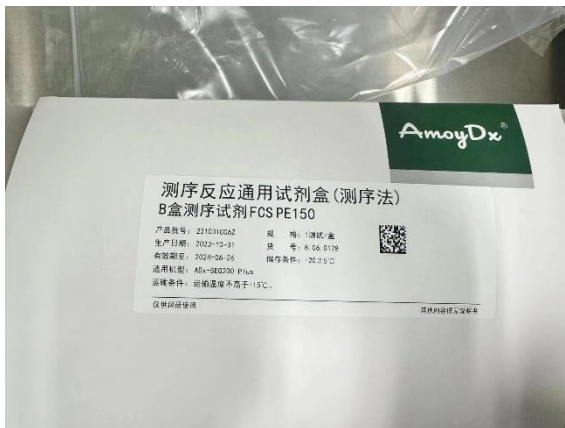
### 5. 已知艾德客户使用自配试剂
