## 20230507 验场报告

## c 区大木头整理:

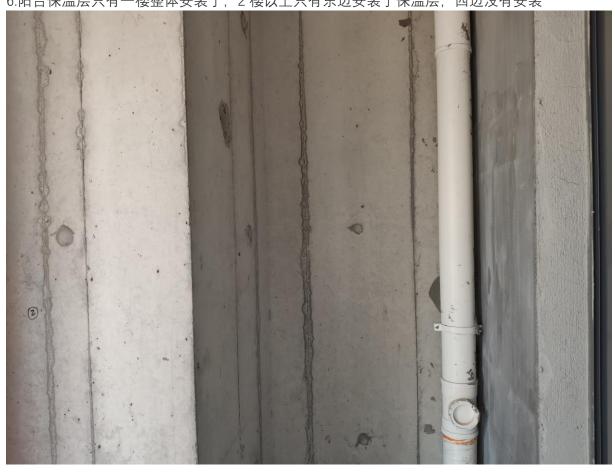
开发商答:目前是在几栋楼挑了几层做防水实验,最后会选防水涂料,防水会做的 6.阳台保温层只有一楼整体安装了,2楼以上只有东边安装了保温层,西边没有安装
