Mobile
Cloud
Computing

EINSTEIN
CENTER
Digital Future

Ergebnisse SimRa: August 2020

Aktueller Stand

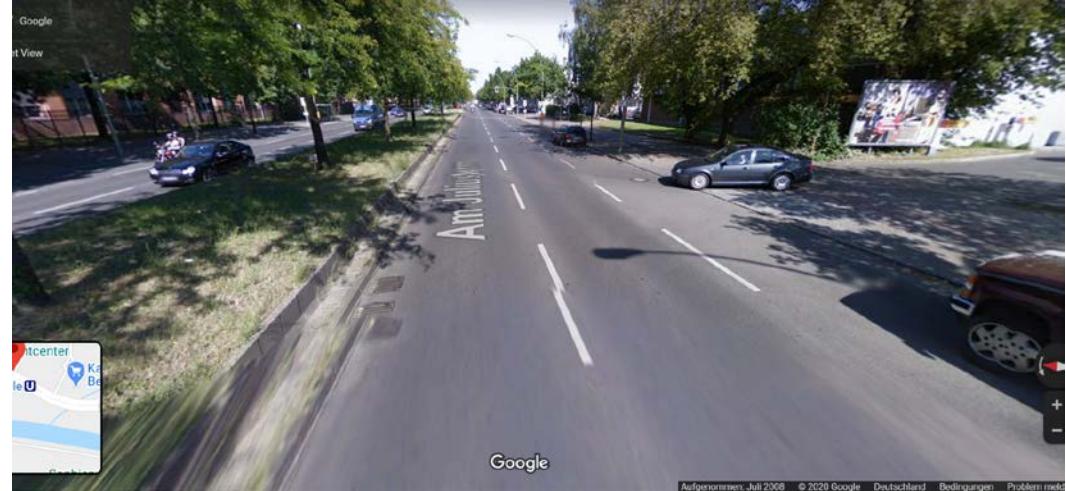
Am Juliusturm

Problem: Radweg vorhanden, trotzdem häufige Abbiegeunfälle (80%) meist beim Ein-/Ausfahren aus Tankstellen o.ä.

Lösungsansatz: geschützter Radweg, dadurch wird den Autofahrern der Radweg bewusster und diese übersehen ihn weniger, Bodenwelle beim Einbiegen

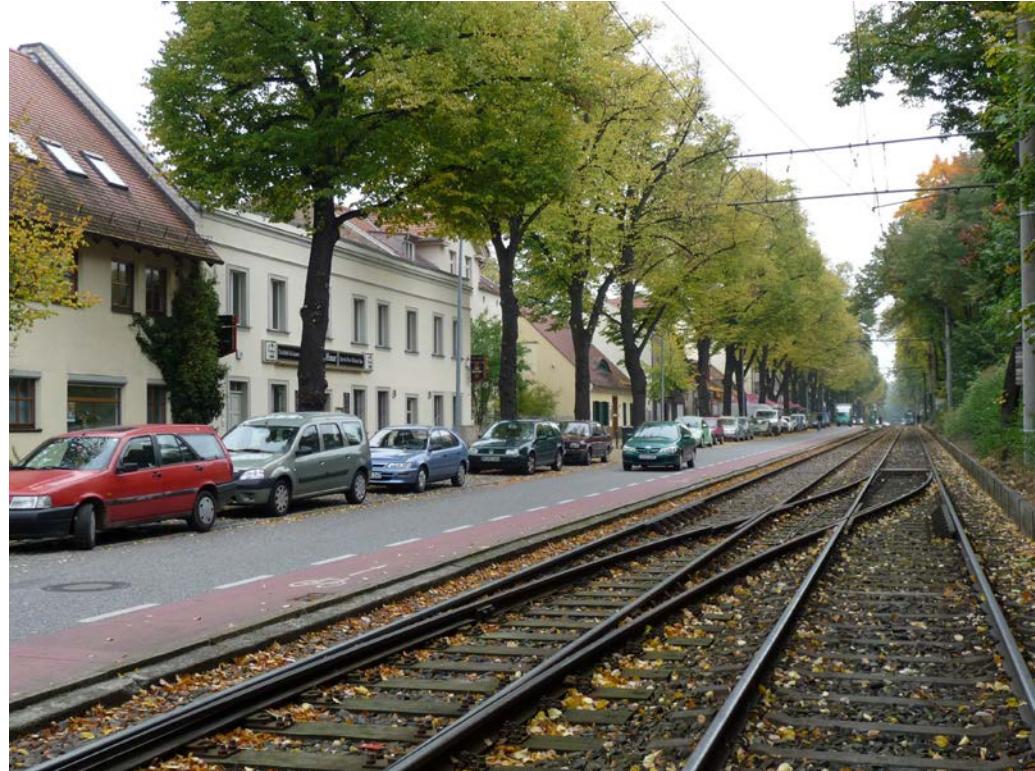
Rudolf-Breitscheid-Straße

Problem: Beinahe-Dooring,
entgegenkommende
Verkehrsteilnehmer
(Incident-Kommentare)

Lösungsansatz: Radweg ver-
breitern und vor motorisierten
Verkehrsteilnehmern schützen, z.B. durch Poller

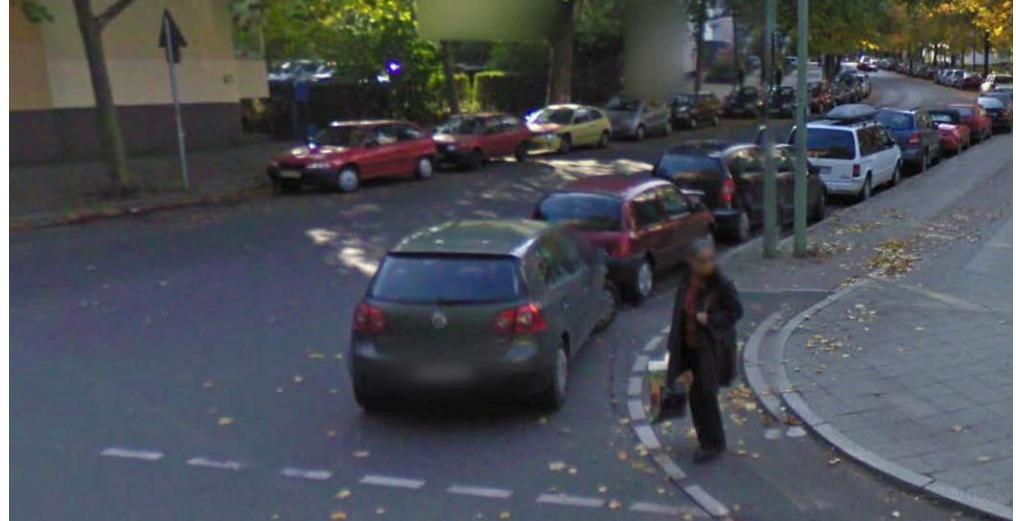
Motzstraße

Problem: zu dichtes Überholen, Parkverhalten
(Incident-Kommentare)

Lösungsansatz: Tempo 30-Zone/Einbahnstraße, Parkregeln durchsetzen

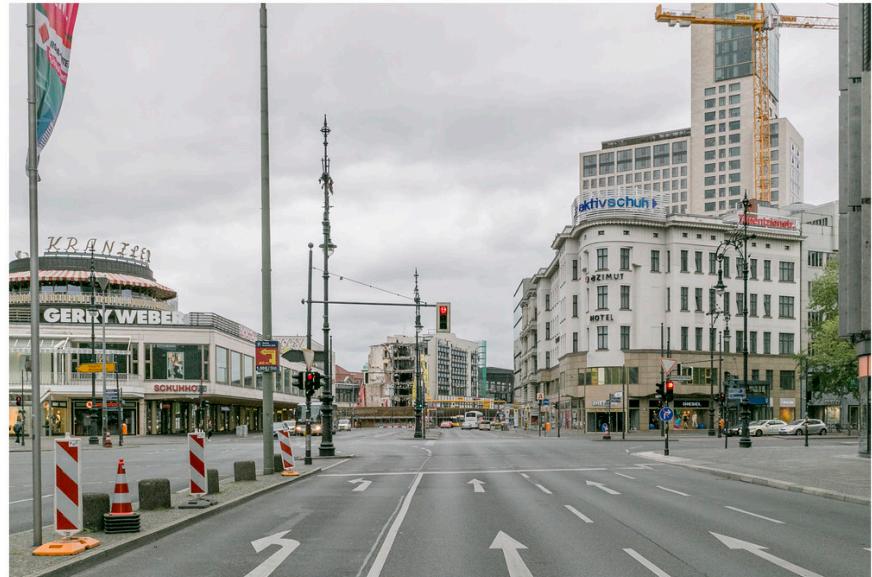
Joachimsthaler Straße

Problem: Parken in 2. Reihe, zu dichtes Überholen
(Incident-Kommentare);
kein Radweg (Fotos)

Lösungsansatz: geschützten Radweg schaffen, Parkverstöße verstärkt ahnen (mehr Kontrollen, sofortiges Umsetzen von Falschparkern)

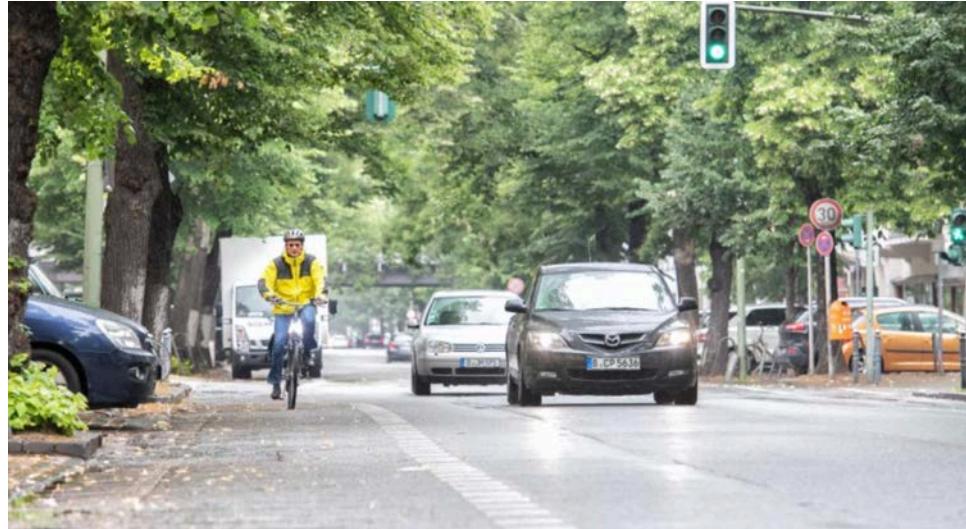
Schlüterstraße

Problem: Parken auf dem Radweg
(Incident-Kommentare)

Lösungsansatz: Radweg schützen
(etwa durch Poller), Parkverstöße +
verstärkt ahnen (mehr Kontrollen, sofortiges Umsetzen von Falschparkern)

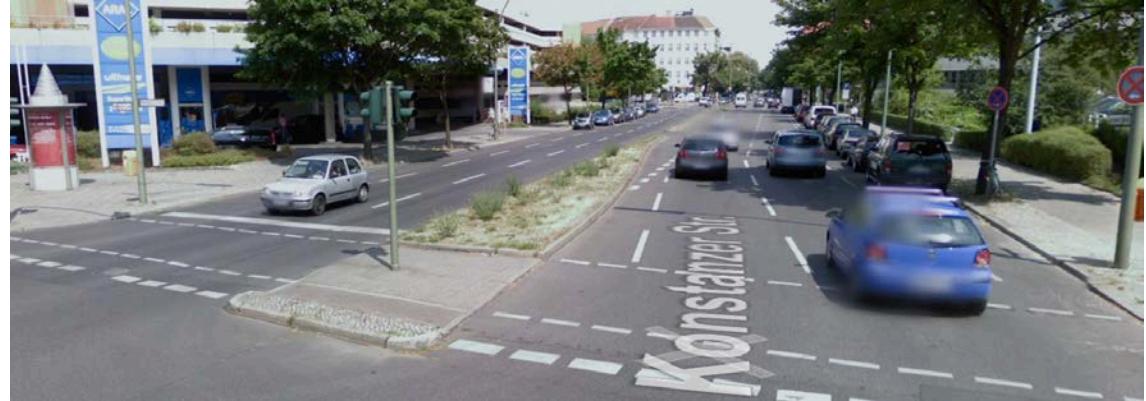
Kreuzung Konstanzer-/Westfälische Straße

Problem: Abbiegeverhalten an

Tankstelle, zu dichtes Überholen (Incident-Kommentare),
scheinbar kein Radweg (Google Street View von 2008)

Lösungsansatz: Tempolimit + Blitzer, Tankstellenzufahrt regulieren (z.B. Bodenwelle), farbig deutlich markierter Radweg um dem Übersehen entgegenzuwirken, Parkplätze direkt vor Zufahrt entfernen und abpollern um Sichtbarkeit zu erhöhen

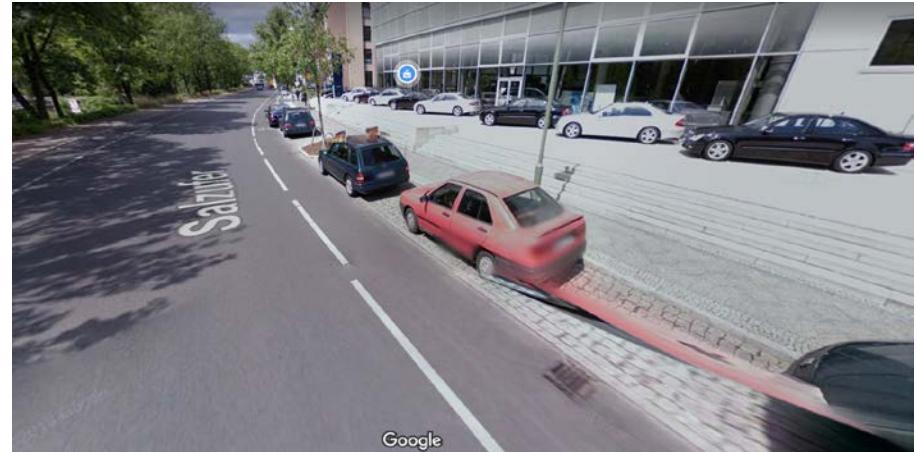
Problem: schmaler Radweg zwischen Fahrbahn und Parkstreifen. Parkstreifen direkt am Radweg führt zu Dooringsituationen und durch unsauberes Parken zu Hindernissen auf dem Radweg. In Gegenrichtung wird Gehweg als Parkspur missbraucht => gleiche Situation und Fußgänger auf Radweg

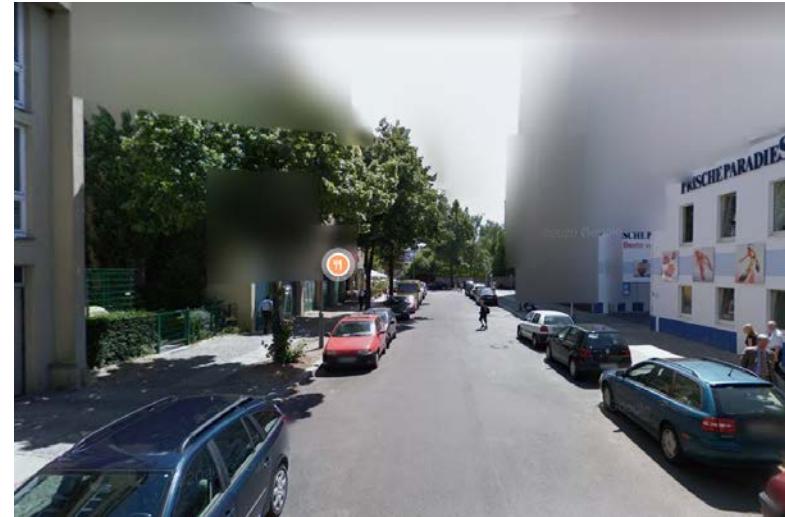
Problem: Kein Radweg vorhanden (kaum Bildmaterial) bei einer unübersichtlichen Kreuzung, fehlende Parkverbote erschweren die Situation, Autos parken bis an die Kreuzung (75% Abbiegebeinaheunfälle)

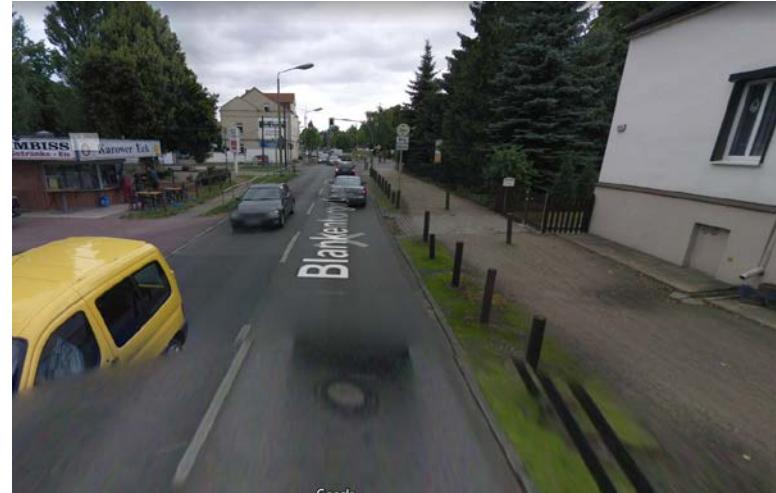
Problem: Kein Radweg, Radwege davor und danach enden jeweils in den Kreuzungsbereichen, Enge Straße ohne Geschwindigkeitsbegrenzung führt zu gefährlichen Überholmanövern

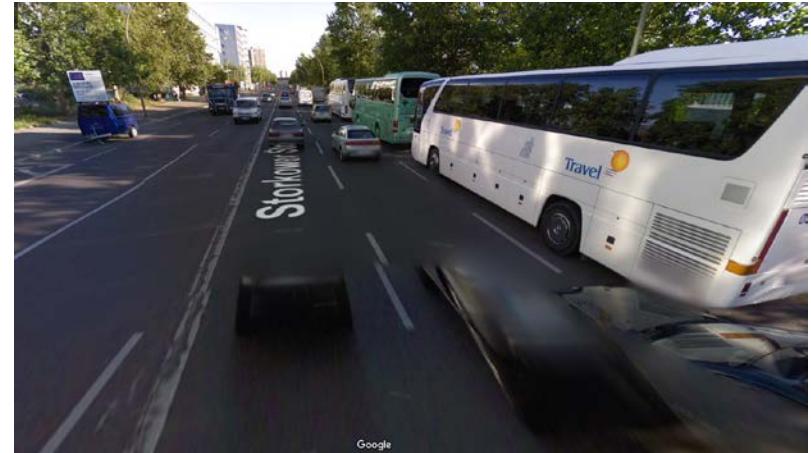
Problem: Radweg wird (wo vorhanden) regelmäßig zugeparkt, Parkstreifen direkt am Radweg führt zu Dooringsituationsen (veraltetes Bildmaterial)

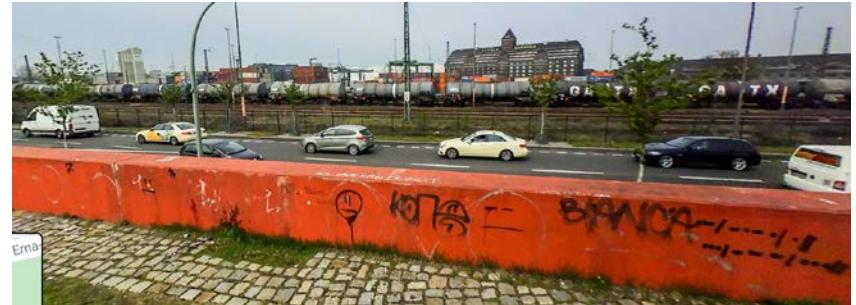
Problem: häufiges Drängeln durch dichtes Überholen oder dichtes Auffahren
oder zugeparkter Radweg und andere Hindernisse auf dem Radweg

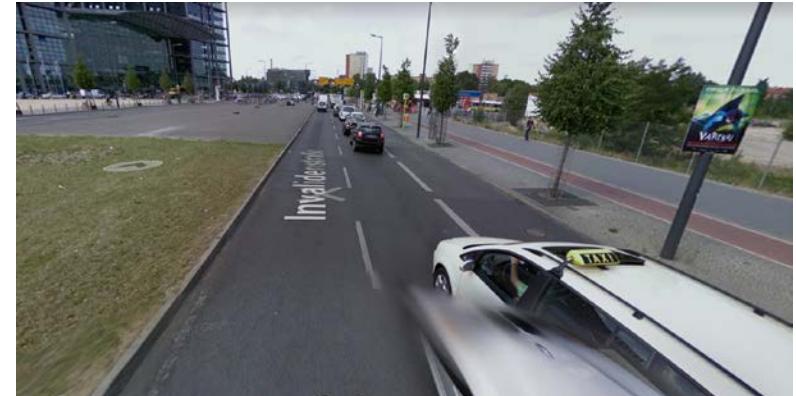
Problem: viele entgegenkommende Verkehrsteilnehmer auf dem Radweg,
vermutlich durch die nahegelegene Tram-Station

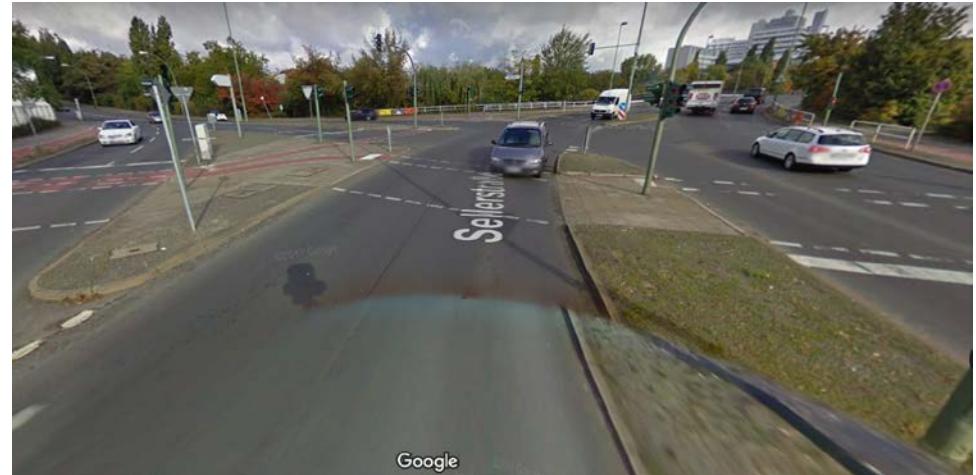
Problem: vielbefahrene Kreuzung, beides Beinaheabbiegeunfälle

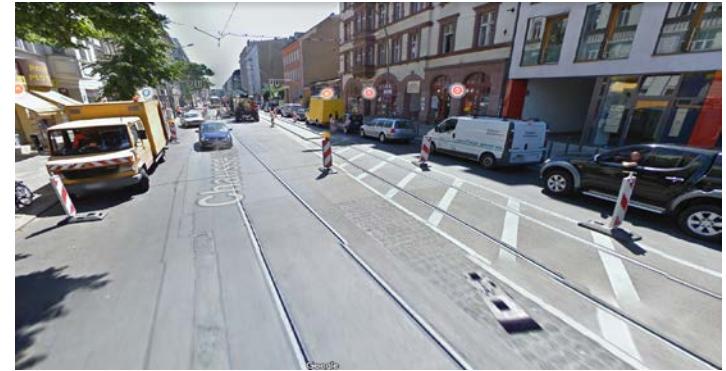
Problem: häufiges Drängeln durch dichtes Überholen (77% der incidents) oder dichtes Auffahren, kein Radweg und extreme Mehrfachbenutzung der Straße, Tram, U-Bahn, parkende & fahrende Autos führt zu Platzproblemen

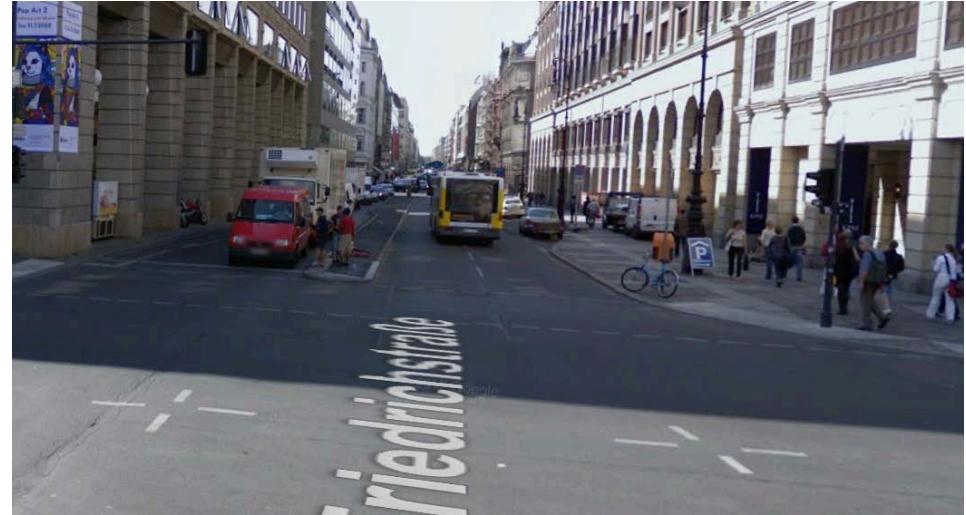
Problem: Fahrbahnbehinderung,
Vorfahrtnehmen, zu dichtes
Auffahren/Überholen
(Incident-Kommentare); kein Radweg (Google Street View 2008)

Lösungsansatz: Friedrichstraße ausschließlich für FußgängerInnen und Radelnde zugänglich machen (würde auch TouristInnen zugute kommen!)
Immerhin: ab 29.08. wird der Abschnitt zwischen Leipziger- und Französischer Straße für fünf Monate autofrei.

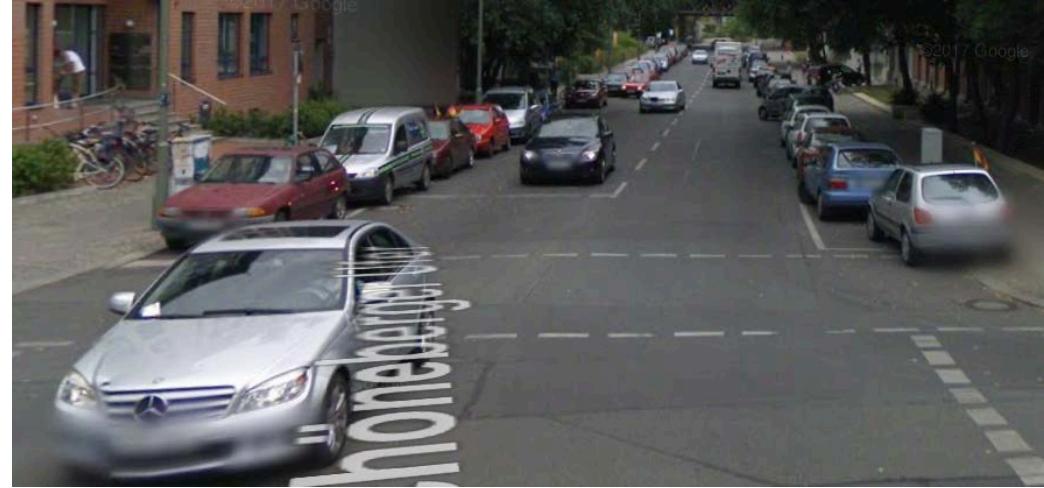
Problem: blockierter Fahrradweg, (Incident-Kommentare, Google Street View 2008)

Lösungsansatz: Parkverbot durchsetzen oder Radweg durch Poller schützen
(ggf. überprüfen, ob sich die Situation durch Popup-Bikelane geändert hat)

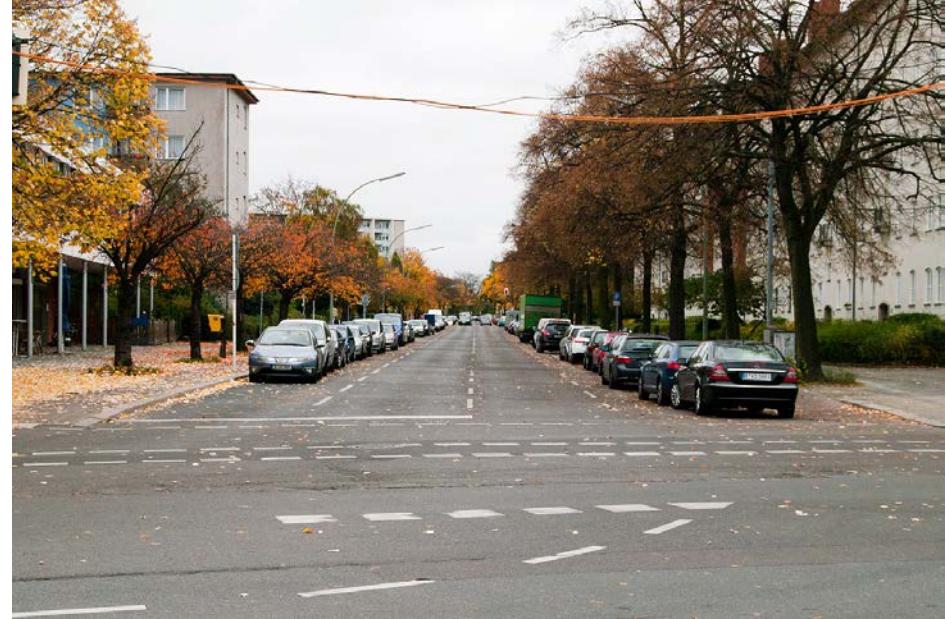
Problem: entgegenkommende
Verkehrsteilnehmer
(Incident-Kommentare)

Lösungsansatz: Einbahnstraßen-
regelung und/oder geschützter
Radweg

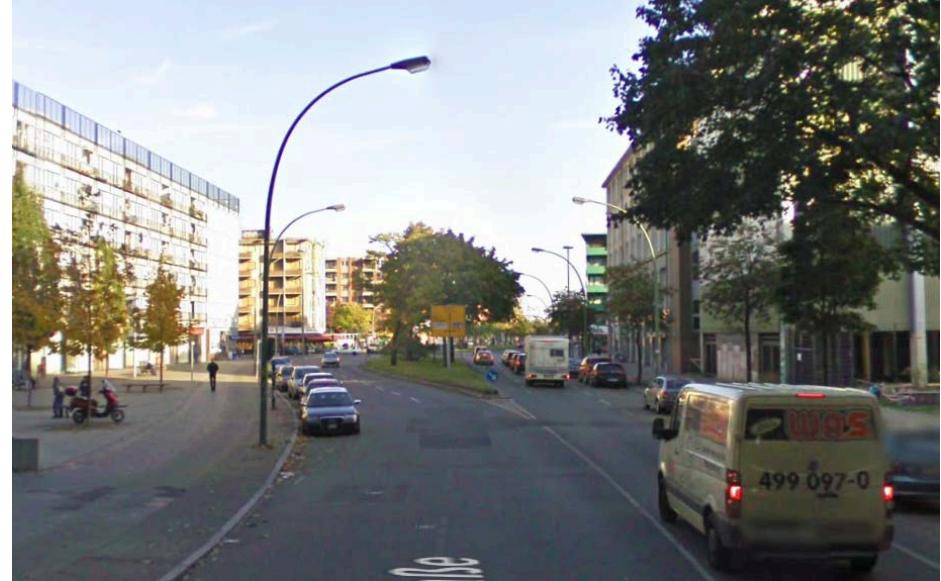
Problem: zu dichtes Überholen
auf Straße, Zuparken des nicht
benutzungspflichtigen Radwegs
(Incident-Kommentare)

Lösungsansatz: ausreichend breiten, geschützten Radweg schaffen (dann
benutzungspflichtig)

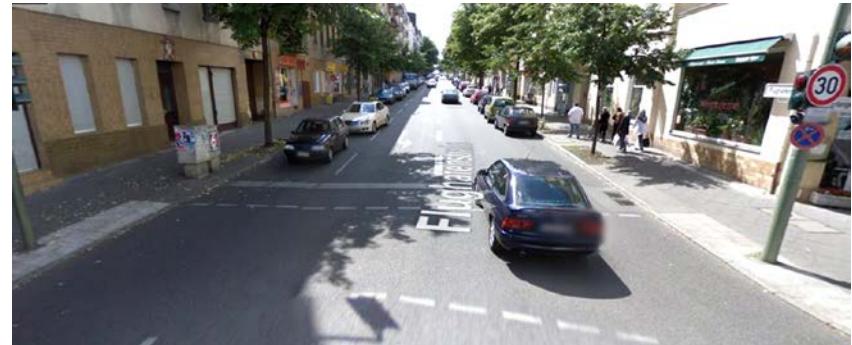
Problem: Ruhender Verkehr auf beiden Seiten, keine (geschützte) Radverkehrsanlagen, hohes Verkehrsaufkommen, geringe Überholabstände, starke Geschwindigkeitsdifferenzen zw. MIV und Rad nach Westen (Berg auf).

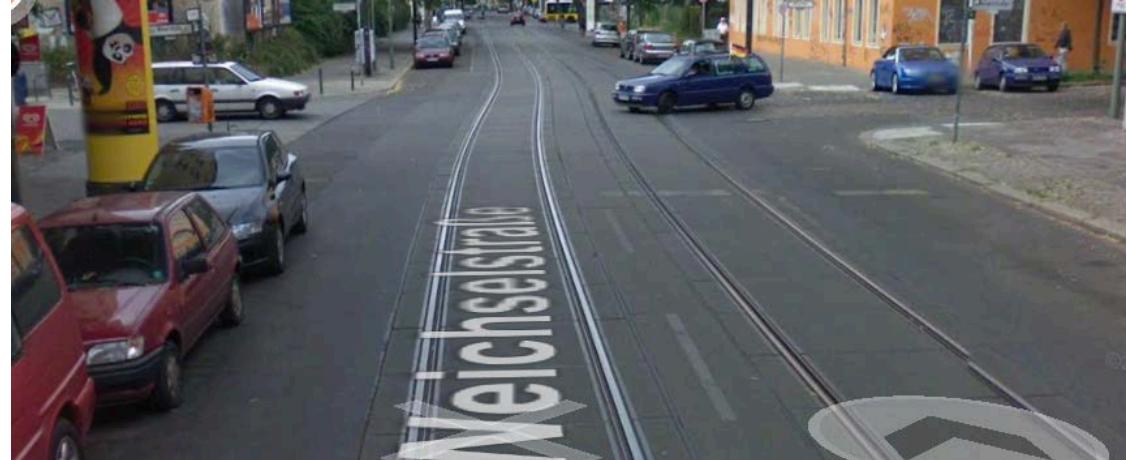
Problem: zu dichtes Über-
holen (Incident-Kommentare); kein Radweg
+ Tramschienen (Google Street View von 2008)

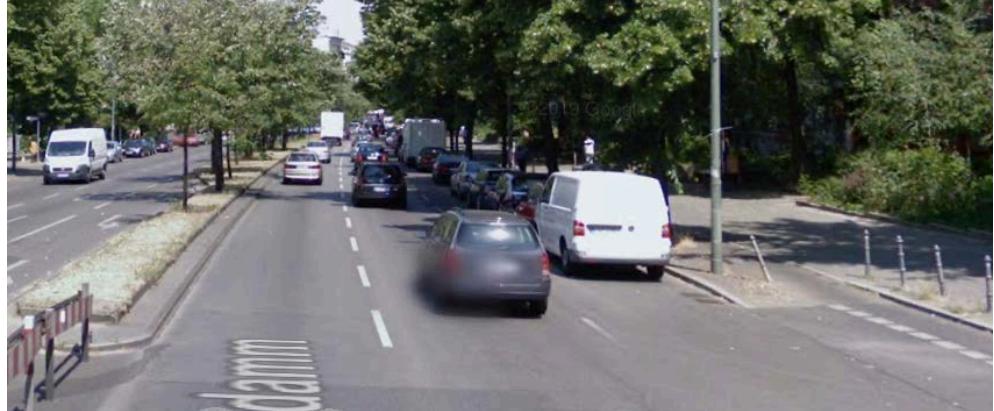
Problem: von PKW blockierter/
wg. Baustelle auf Gehweg
umgeleiteter Radweg (Incident-
Kommentare)

Lösungsansatz: Radweg schützen (z.B. durch Poller)

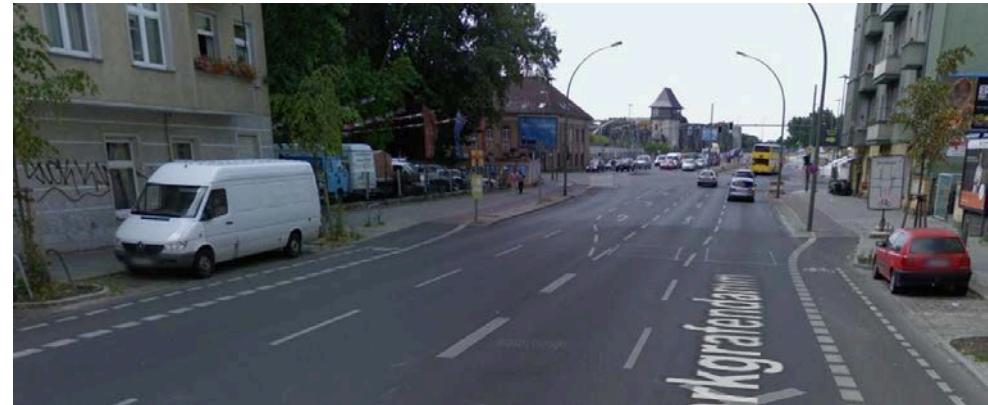
Problem: starker Verkehr

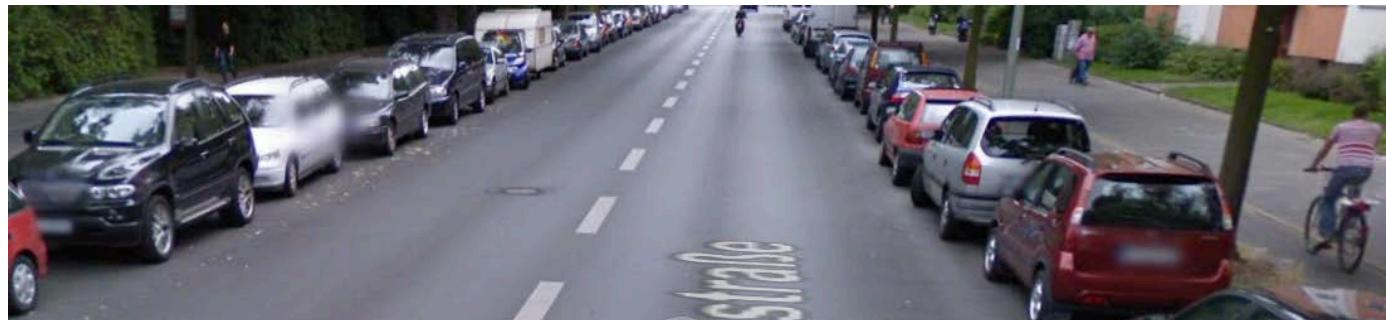
Oranienstr. (zw. Alexandrinen- & Alter Jakobstr.)

Problem: Fehlverhalten v. Verkehrsteilnehmern (Incident-Kommentare), starker Verkehr

Lösungsansatz: Umgehungsstraße oder Tempolimit mit Blitzer, Radweg statt Parkspur

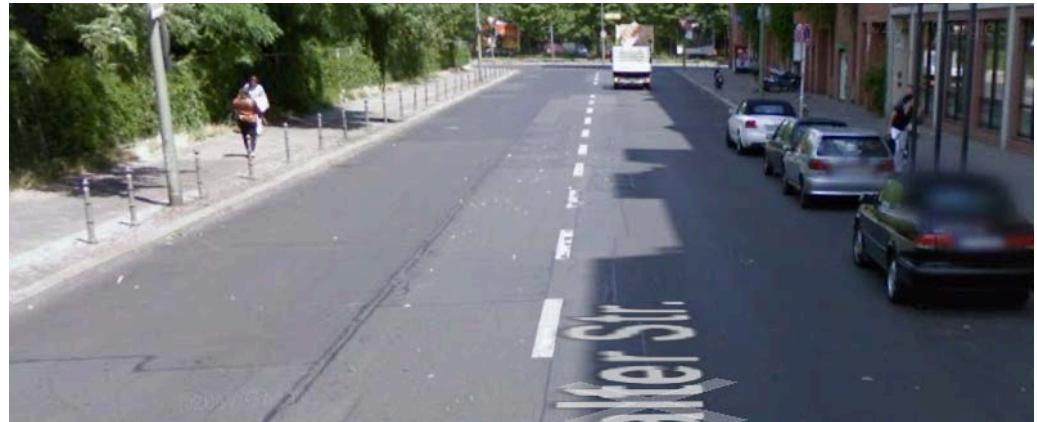
Anhalter Straße

Problem: Fahrradweg blockiert

durch Fahrzeuge aller Art - PKW, Reisebus, Taxi, Müllwagen, Liefer-Wagen (Incident-Kommentare). Auf dem relativ kurzen Straßenabschnitt liegen laut Google Maps drei Hotels (naheliegenderweise, aufgrund der Nähe diverser Sehenswürdigkeiten)!

Lösungsansatz: Straße zur Fußgänger- & Fahrradzone machen (Innenstadt, Tourismus!) oder Regeln konsequent durchsetzen

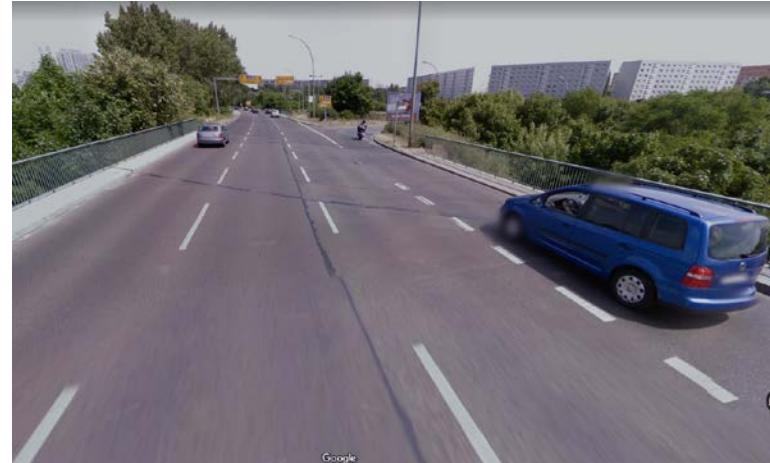
Märkische Allee Kreuzung Landsberger Allee

Problem: Schnellstraße ohne Radweg führt zu dichtem überholen, keine Radweg alternative vorhanden

Lösungsansatz: Die Radfahrer benötigen einen geschützten Radweg oder eine simple Route um die Schnellstraßen-ähnlichen Abschnitte zu umfahren

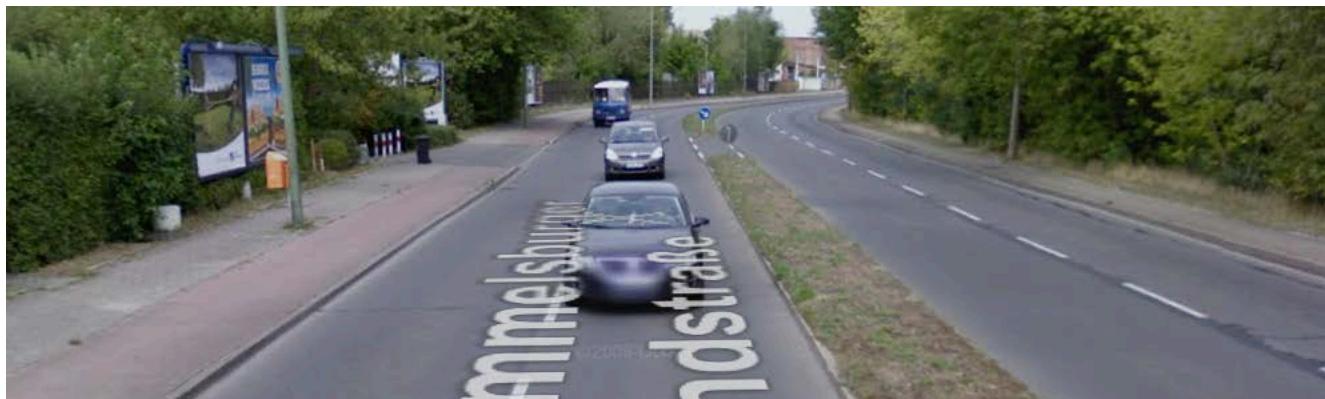
Rummelsburger Landstr.

Problem: starker Verkehr, nicht durchgehend beidseitiger Radweg (Google Street View 2008)

Lösungsansatz: Radweg ausbauen, Alternativrouten schaffen, Tempolimit

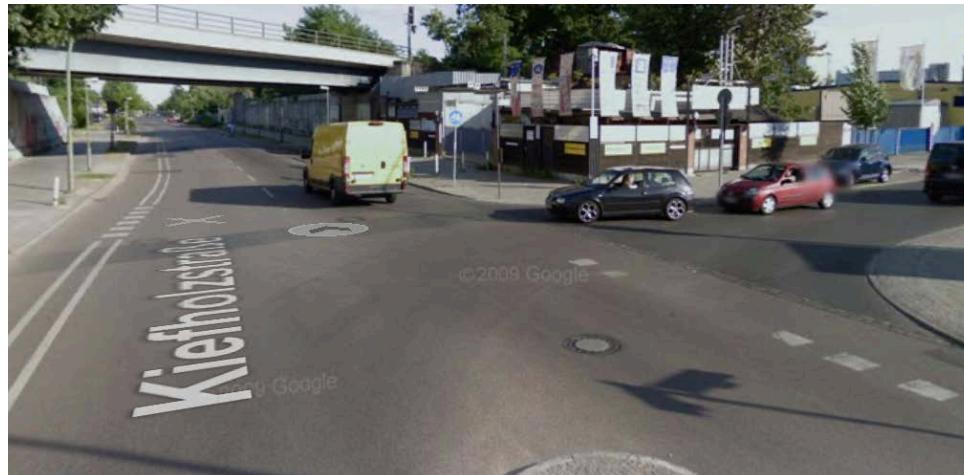
Problem: Abbiegeverhalten (Incident-Kommentare); mangelnd regulierte Kreuzung (Google Street View 2008)

Lösungsansatz: Kreuzung regulieren (z.B. mittels Ampel)

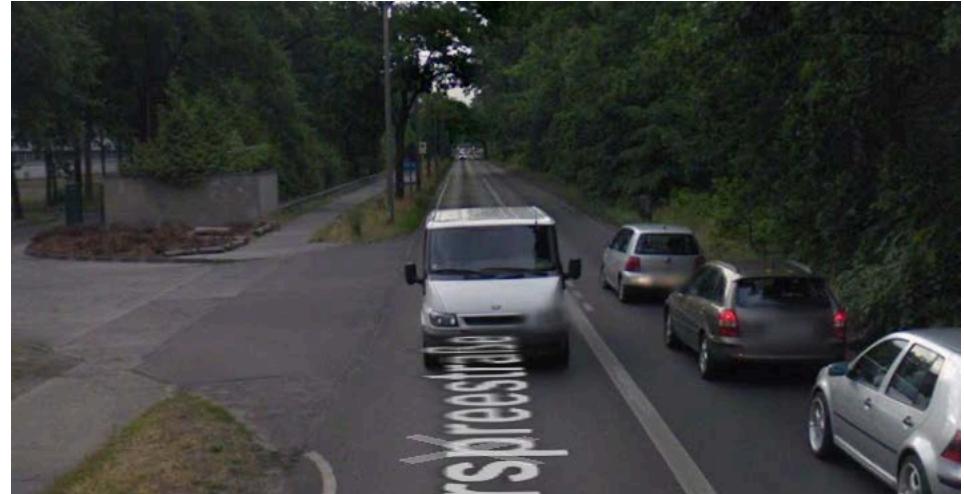
Oberspreestraße

Problem: zu dichtes Überholen,
Geschwindigkeitsüberschreitung
(Incident-Kommentare)

Lösungsansatz: Tempolimit + Blitzer

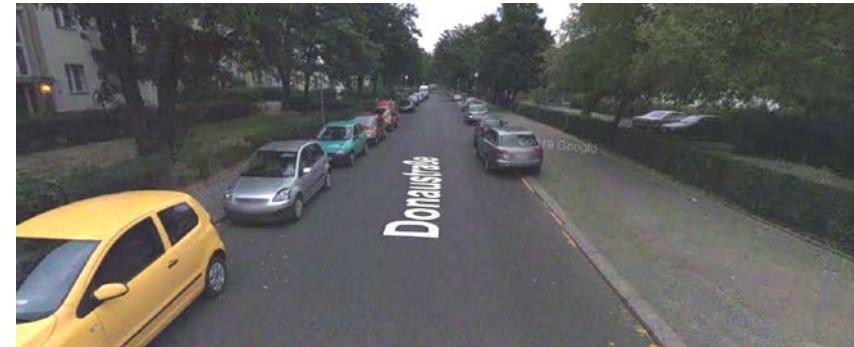
Problem: geringer Überholabstand Taxi, relativ hohes Verkehrsaufkommen für Nebenstraße, da MIV als Ausweichstraße nutzt (Sonnenallee/Karl-Marx-Straße)

Lösungsansatz: Fahrradstraße einrichten (Erhöhung RV-Anteil und um Durchgangsverkehr zu vermeiden), kurzfristig: Verkehrskontrollen, Tempolimit 20 km/h

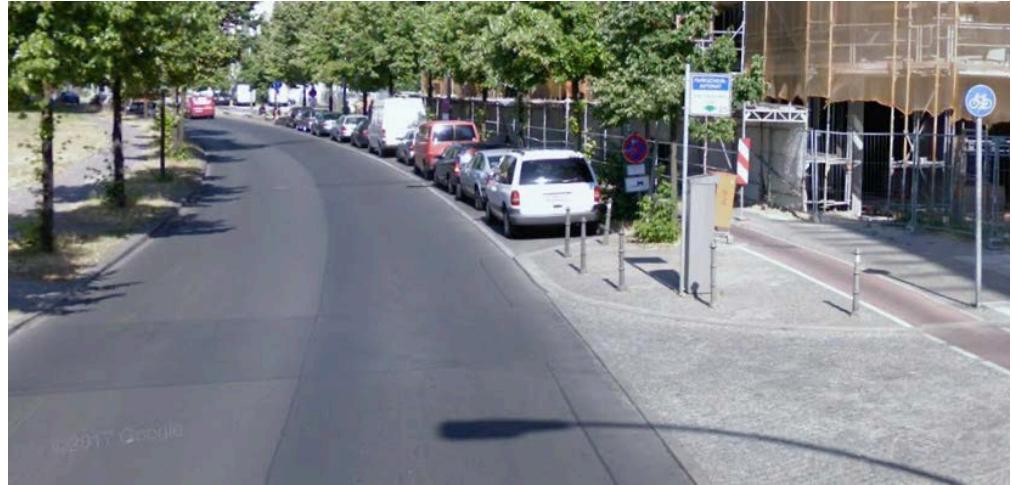
Problem: Ein-/Ausparkverhalten
(Incident-Kommentare)

Lösungsansatz: Radweg von Parkstreifen durch Poller o.ä. trennen, sodass Radelnde nicht mehr von ein- bzw. ausparkenden PKW gefährdet werden können

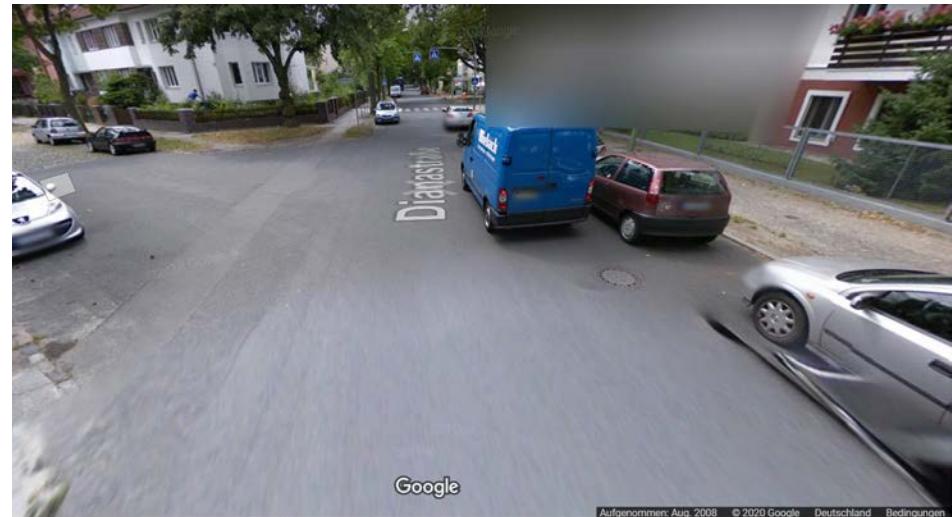
Problem: Kein Radweg vorhanden bei einer engen unübersichtlichen Kreuzung, Falschparker erschweren die Situation.

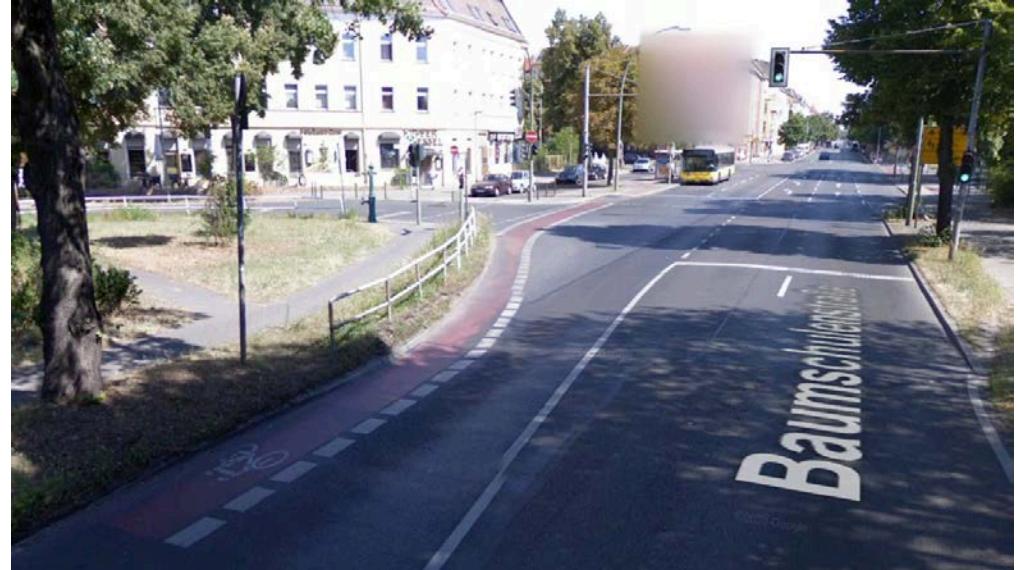
Problem: zu dichtes Überholen
von Lieferwagen
(Incident-Kommentare);
kein durchgehender Radweg
(Google Street View 2008)
