**PROCESSO nº 2024030545 (PA-TJ)**

Processo N°: 0830986-72.2021.8.15.0001  
PROCEDIMENTO COMUM CÍVEL (7)  
[ Vícios de Construção ]  
AUTOR: DAYANE DA SILVA MARCELINO  
REU: FUNDO DE ARRENDAMENTO RESIDENCIAL, BANCO DO BRASIL SA

**PARECER TÉCNICO DA PERÍCIA REALIZADA PARA O  
TRIBUNAL DE JUSTIÇA DA PARAÍBA (TJPB) EM UNIDADE  
RESIDENCIAL DO CONJUNTO ACÁCIO FIGUEIREDO,  
CAMPINA GRANDE – PB.**

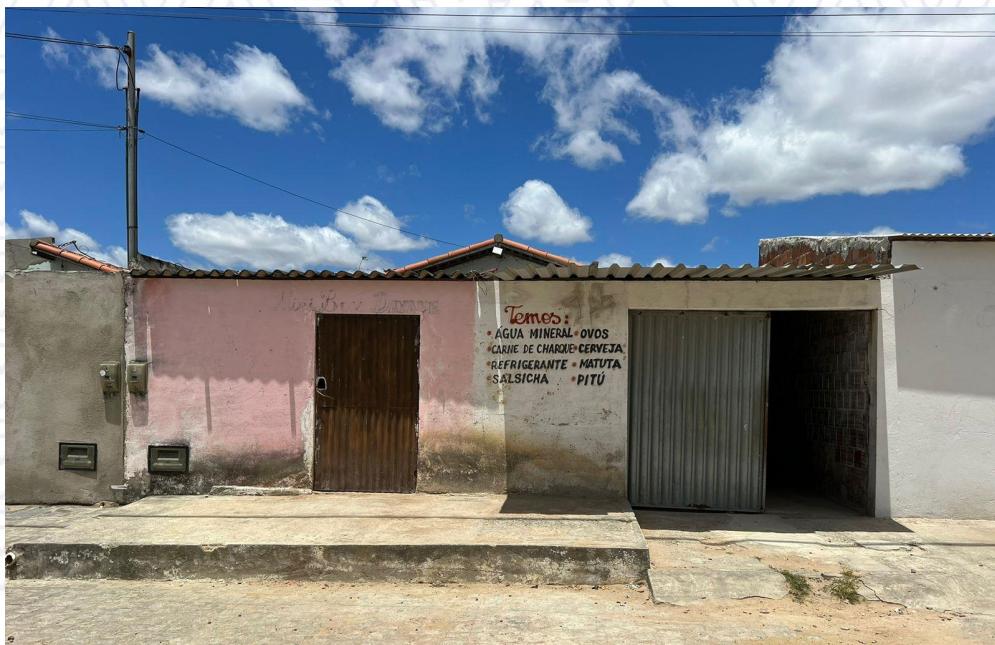
Imagen 4: Edificação analisada na perícia  
Fonte: Autoria Própria

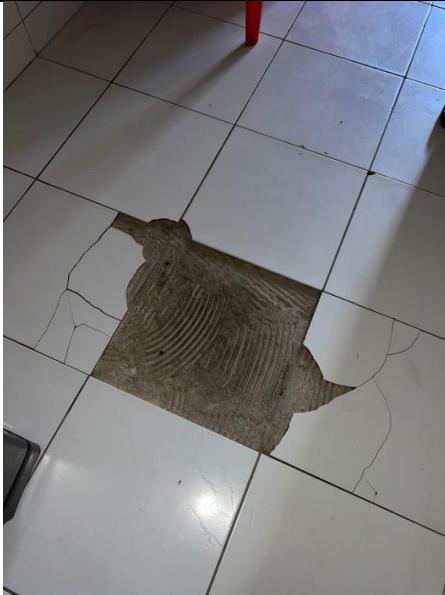
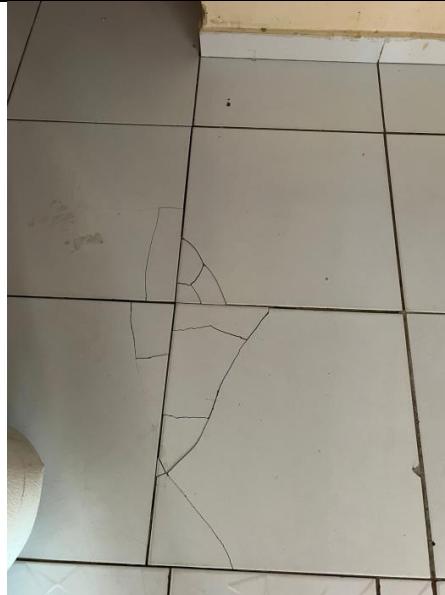
<b>Tipo de Patologia:</b>	(1) Destacamento de revestimento cerâmico.	<b>Foto n º:</b>	5 e 6
<b>Local:</b>	Cozinha/Sala de Estar	<b>Data:</b>	18/10/2023
<b>Grau de Gravidade</b>	3	<b>Grau de Urgência</b>	3
<b>Grau de Tendência</b>	3	<b>Índice GUT</b>	27

Imagen 5: Destacamento cerâmico no piso da cozinha. Fonte: Autoria Própria	Imagen 6: Revestimento cerâmico danificado no piso da sala. Fonte: Autoria Própria

**Mão de Obra Deficiente:** Agente causador da patologia, causando o destaque do revestimento cerâmico pelo mal assentamento, na imagem 03 é possível observar as marcas dos “dentes” da desempenadeira, comprovando que não houve a devida fixação da pedra com o piso.

Essa falha gera a baixa adesão do material com a superfície ocasionando assim fissuras e danos à cerâmica de acordo com que as pessoas utilizam do espaço pisando no revestimento, como visto na imagem 04.

Considera – se uma situação que possui grau médio, pois afeta a estética e funcionalidade.

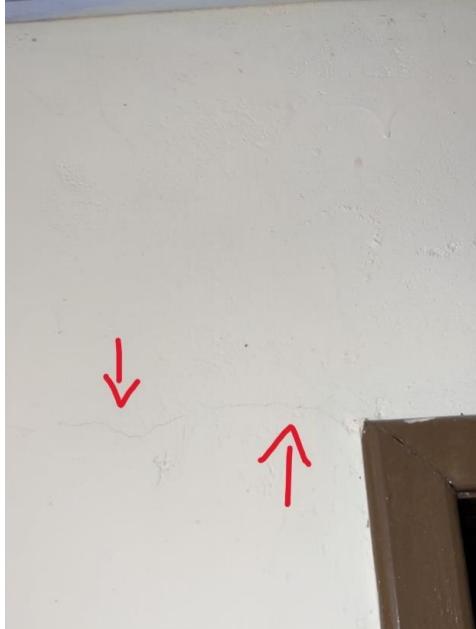
<b>Tipo de Patologia:</b>	(2) Fissuras	<b>Foto n º:</b>	07 e 08
<b>Local:</b>	Parede da entrada dos quartos	<b>Data:</b>	18/10/2023
<b>Grau de Gravidade</b>	3	<b>Grau de Urgência</b>	2
<b>Grau de Tendência</b>	2	<b>Índice GUT</b>	12

Imagen 7: Fissuras nos cantos da porta do quarto 01. Fonte: Autoria Própria	Imagen 8: Fissuras nos cantos das portas dos quartos 01 e 02. Fonte: Autoria Própria

Mão de Obra Deficiente: Agente causador da patologia, nas imagens 07 e 08 é possível observar as fissuras causadas pelo comprimento insuficiente das vergas, que são elementos estruturais empregados acima das aberturas de paredes, neste caso das portas, tendo como principal função ajudar na distribuição das cargas nessas regiões, evitando assim o surgimento de fissuras.

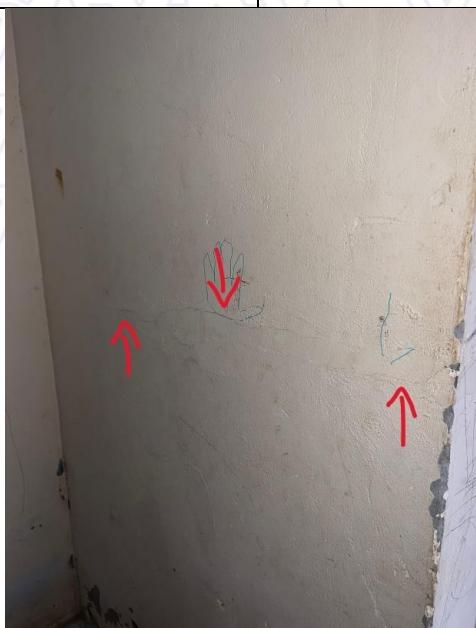
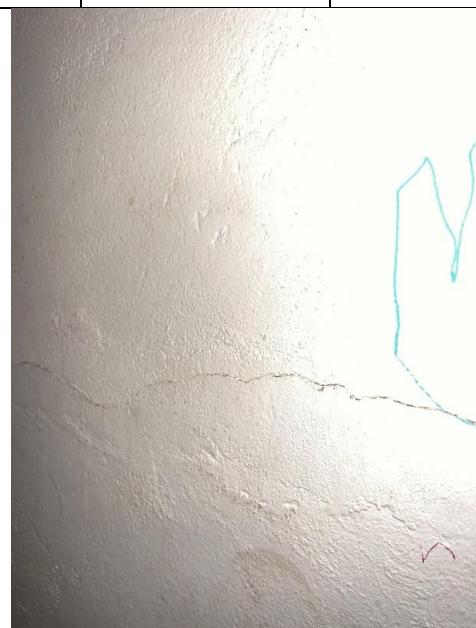
<b>Tipo de Patologia:</b>	(3) Fissuras de sobrecarga	<b>Foto n º:</b>	09 e 10
<b>Local:</b>	Parede do Hall/Cozinha	<b>Data:</b>	18/10/2023
<b>Grau de Gravidade</b>	4	<b>Grau de Urgência</b>	3
<b>Grau de Tendência</b>	4	<b>Índice GUT</b>	48

Imagen 09: Fissuras horizontais na parede comum à cozinha e sala de estar. Fonte: Autoria Própria.	Imagen 10: Fissuras horizontais na parede comum à cozinha e sala de estar. Fonte: Autoria Própria.

Já nas imagens 09 e 10 é possível observar uma fissura causada pela concentração de esforços na região, mais especificamente pela sobrecarga na alvenaria, visto que é uma

Considera – se uma situação que possui grau alto, pois são patologias que além de comprometer a estética da casa elas tendem a aumentar com o tempo, tornando-se rachaduras e comprometendo a funcionalidade da alvenaria.

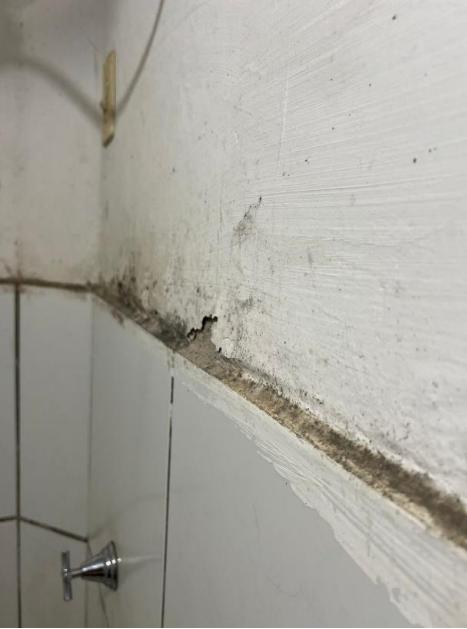
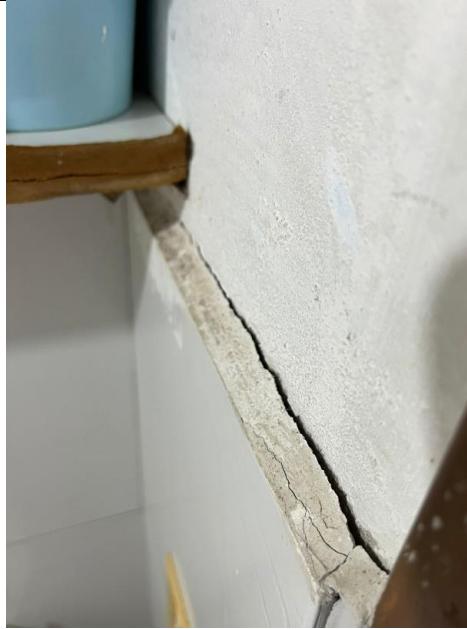
<b>Tipo de Patologia:</b>	(4) Destacamento de revestimento cerâmico	<b>Foto n º:</b>	11 e 12
<b>Local:</b>	Banheiro Social	<b>Data:</b>	18/10/2023
<b>Grau de Gravidade</b>	3	<b>Grau de Urgência</b>	3
<b>Grau de Tendência</b>	3	<b>Índice GUT</b>	27

Imagen 11: Infiltração no revestimento cerâmico da área do boxe. Fonte: Autoria Própria.		Imagen 12: Destacamento do revestimento cerâmico acima do lavabo. Fonte: Autoria Própria

Mão de Obra Deficiente: Agente causador da patologia, o mal assentamento do revestimento cerâmico causa o descolamento da peça da parede pela falta de adesão entre a cerâmica, argamassa e o substrato, como visto na imagem 12.

Já na imagem 11 é possível observar indícios de infiltração na superfície entre o revestimento e a parede, causando assim o aceleramento do destacamento da peça além da depreciação da pintura, por se tratar da área do box, em toda a altura da parede deveria ser revestida por cerâmica e no restante das paredes uma altura mínima de 1,50 m, como é descrito na portaria MCMV.

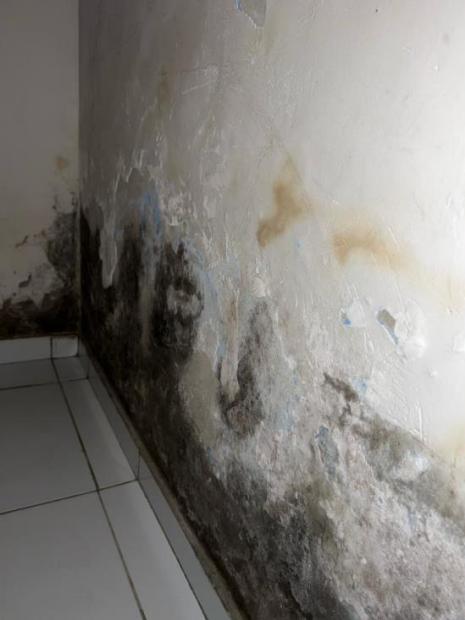
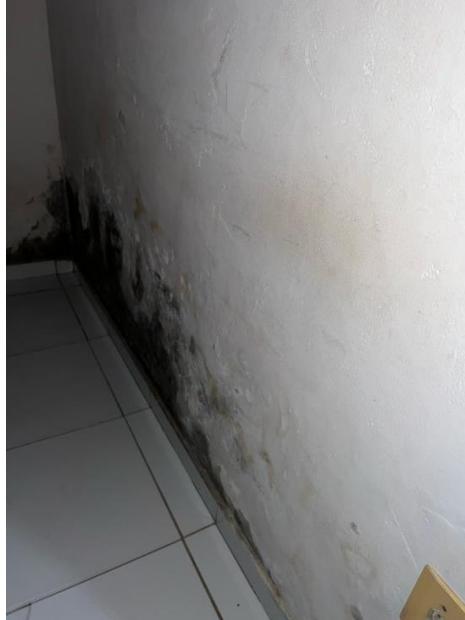
<b>Tipo de Patologia:</b>	(6) Infiltração	<b>Foto n º:</b>	15 e 16
<b>Local:</b>	Quarto 02	<b>Data:</b>	18/10/2023
<b>Grau de Gravidade</b>	4	<b>Grau de Urgência</b>	4
<b>Grau de Tendência</b>	4	<b>Índice GUT</b>	64

Imagen 15: Infiltração na parede comum ao quarto 02 e ao banheiro social. Fonte: Autoria Própria	Imagen 16: Infiltração na parede comum ao quarto 02 e ao banheiro social. Fonte: Autoria Própria

Mão de Obra Deficiente: Agente causador da patologia, infiltração causada pela falta de rejunte, revestimento cerâmico danificado na área do box do banheiro social e a

não impermeabilização da alvenaria, visto que a parede que apresenta tal patologia é comum à do banheiro que contém os danos relatados.

A surgimento de eflorescências, mofo e fungos assim como o desgaste precoce da pintura e do reboco da alvenaria, como visto nas imagens 15 e 16, são patologias que surgem através dessas infiltrações.

Considera – se uma situação que possui grau alto, visto que as infiltrações podem ser espalhar cada vez mais e causar danos irreversíveis, assim como os fungos e o mofo que surgem na parede fazem mal à saúde dos moradores da residência.

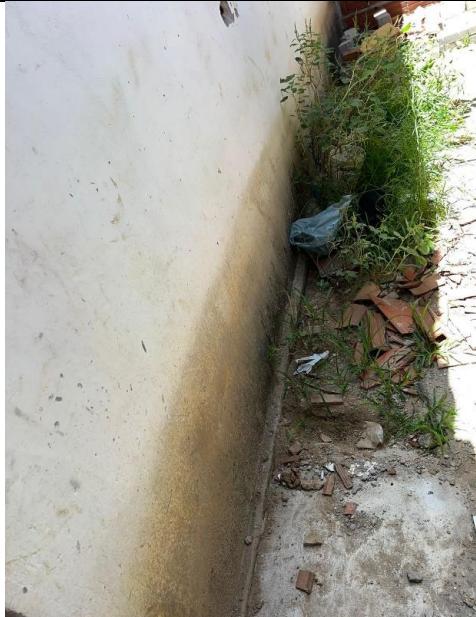
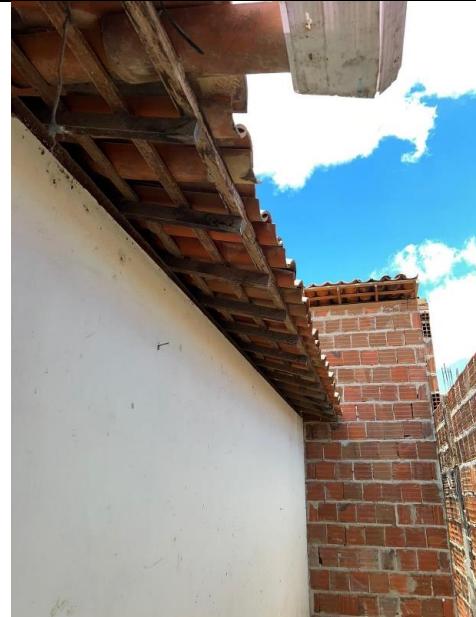
<b>Tipo de Patologia:</b>	(7) Manchas de umidade	<b>Foto n º:</b>	17 e 18
<b>Local:</b>	Fachada lateral direita	<b>Data:</b>	18/10/2023
<b>Grau de Gravidade</b>	2	<b>Grau de Urgência</b>	2
<b>Grau de Tendência</b>	3	<b>Índice GUT</b>	12

Imagen 17: Manchas de umidade na parede da fachada lateral direita. Fonte: Autoria Própria		Imagen 18: Ausência de elemento drenante pluvial. Fonte: Autoria Própria

**Mão de Obra Deficiente:** Agente causador da patologia, as manchas observadas na imagem 17 foram causadas pelo acúmulo de água no piso proveniente da chuva, intensificada pela falta de elementos que façam a captação da água do telhado e destinem para a sarjeta da rua, como pode ser visto na imagem 18.

Considera – se uma situação possui grau baixo, visto que essas manchas geram incômodo aos usuários e a degradação da edificação à longo prazo.

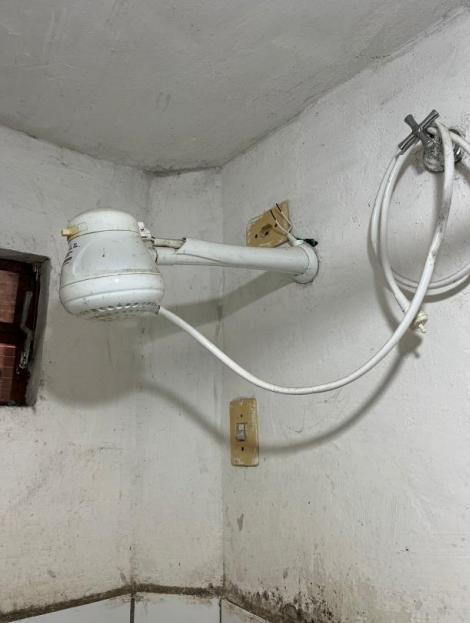
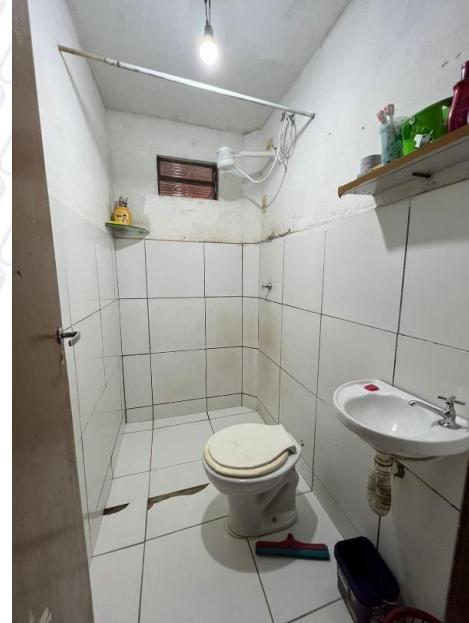
<p>Imagen 19: Instalação de tomadas e interruptores em desacordo com a NBR 5410. Fonte: Autoria Própria</p>	<p>Imagen 20: Instalação de tomadas e interruptores em desacordo com a NBR 5410. Fonte: Autoria Própria</p>

Mão de Obra Deficiente: Agente causador da patologia, a instalação de interruptores e tomadas a menos de 0,60 m de distância do boxe do banheiro, como visto nas imagens 19 e 20, está em desacordo com a NBR 5410, apresentando assim riscos aos usuários do local que estão sujeitos a sofrerem choques elétricos provenientes do contato com essas instalações.

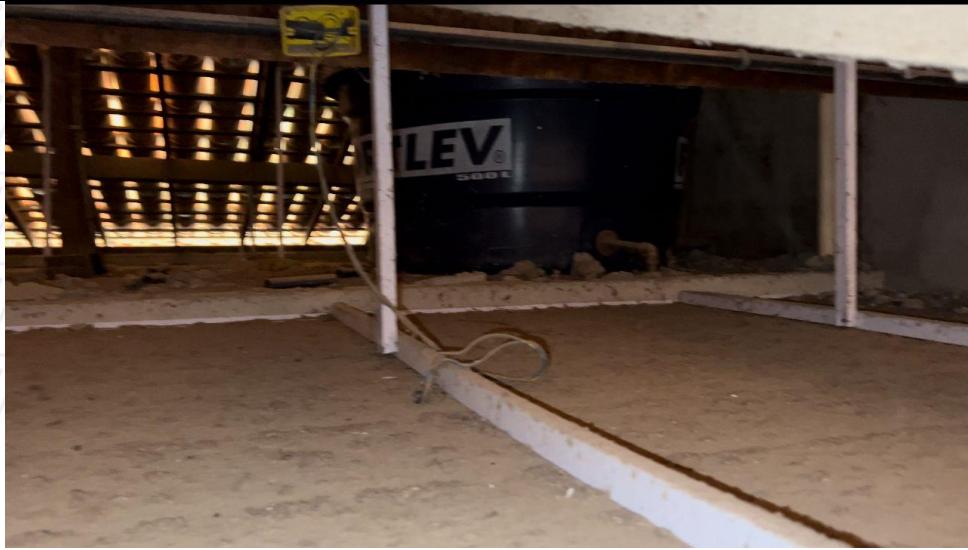
<b>Local:</b>	Coberta	<b>Data:</b>	18/10/2023
<b>Grau de Gravidade</b>	4	<b>Grau de Urgência</b>	3
<b>Grau de Tendência</b>	3	<b>Índice GUT</b>	36

<p>Imagen 21: Caixa d'água apoiada diretamente na laje do banheiro que não contém elementos estruturais (pilar e viga).</p> <p>Fonte: Autoria Própria</p>

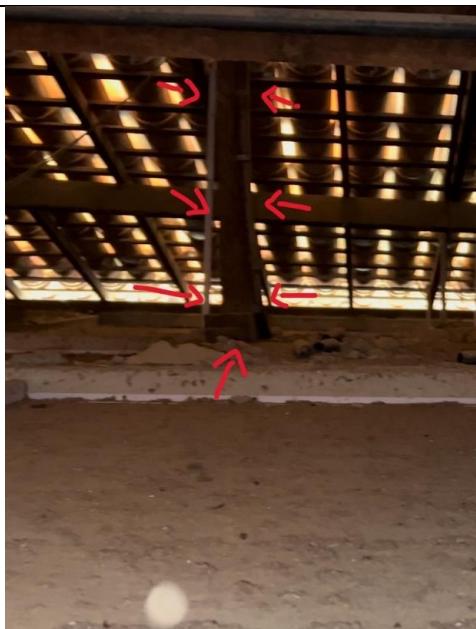
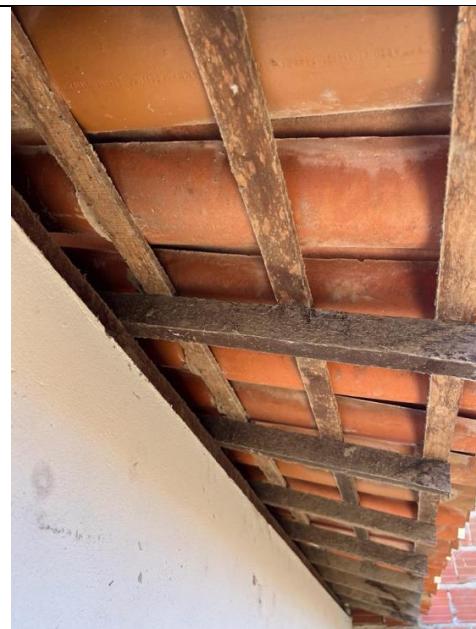
<p>Imagen 22: Estrutura central da coberta apoiado diretamente na alvenaria de vedação.</p> <p>Fonte: Autoria Própria</p>	
<p>Imagen 23: Estrutura lateral da coberta apoiada diretamente na alvenaria de vedação.</p> <p>Fonte: Autoria Própria</p>

**Mão de Obra Deficiente:** Agente causador da patologia, o uso de blocos cerâmicos que constituem a alvenaria de vedação para suportar as cargas provenientes da coberta está em desacordo com as normas que regem os elementos estruturais, visto que tais blocos não possuem características técnicas para exercer função estrutural, como é possível observar nas imagens 22 e 23.

Tal uso inadequado do sistema construtivo empregado no imóvel, tende a gerar fissuras e rachaduras no elemento que está recebendo esta sobrecarga, colocando em risco a vida dos moradores, tendo em vista que há uma queda na vida útil da edificação podendo assim a casa entrar em colapso.

Deve ressaltar que até o dia da vistoria não foram constatadas fissuras ativas na parte superior da alvenaria, próximo a esses apoios, onde geralmente tendem a se formar caracterizando tal patologia, porém é algo que é preciso ter uma atenção maior por aparecerem com o tempo.

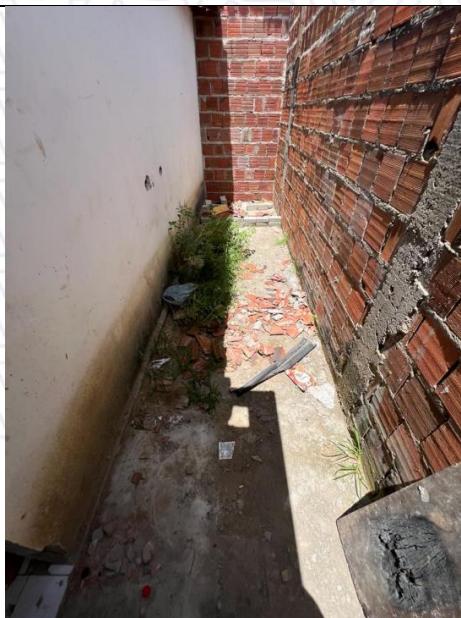
Imagen 24: Ausência de contrapiso próximo à fundação da residência.  
Fonte: Autoria Própria

Porém após o serviço, não foi realizado novamente a camada de piso que protege a fundação de infiltrações proveniente das chuvas, visto que não há drenagem pluvial da coberta e nem do piso.

Dessa forma, corre o risco de haver erosão de parte do solo que sustenta a residência, causando assim o recalque das fundações e posteriormente o aparecimento de fissuras e rachaduras que comprometem a estrutura do imóvel trazendo risco à vida dos moradores.

Considera-se uma situação que possui grau alto, tendo em vista que os moradores correm risco de vida e a edificação pode sofrer avarias não recuperáveis caso haja a erosão de parte do solo que sustenta a fundação.

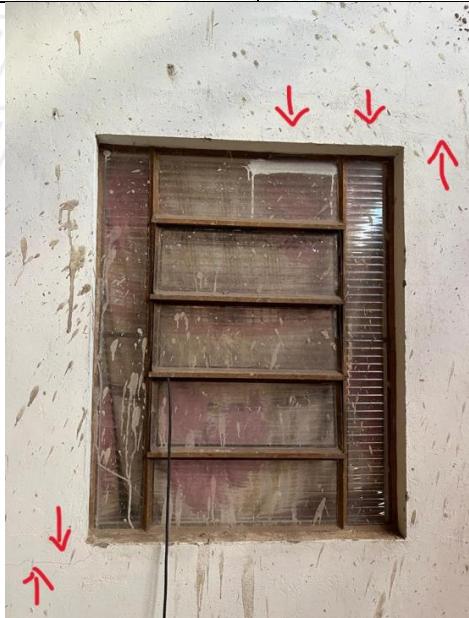
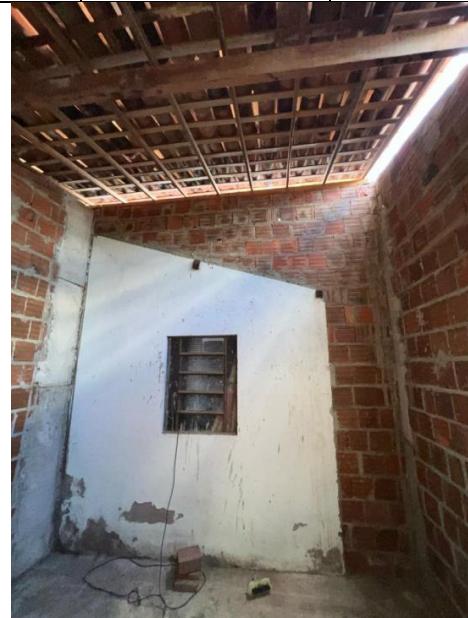
<b>Tipo de Patologia:</b>	(11) Fissuras na fachada	<b>Foto n º:</b>	25 e 26
<b>Local:</b>	Fachada dos fundos	<b>Data:</b>	18/10/2023
<b>Grau de Gravidade</b>	4	<b>Grau de Urgência</b>	3
<b>Grau de Tendência</b>	4	<b>Índice GUT</b>	48

Imagen 25: Fissuras na parte superior e inferior da janela do quarto 02. Fonte: Autoria Própria	Imagen 26: Apoio de nova coberta na alvenaria da fachada dos fundos. Fonte: Autoria Própria

Modificações realizadas pela proprietária: Agente causador da patologia, fissuras horizontais na parte superior e inferior da janela de um dos quartos, como pode ser visto na imagem 25, patologia caracterizada por sobrecarga no elemento de sustentação, visto que a cobertura da casa já está apoiada sobre elementos não estruturais, a proprietária elevou a alvenaria de vedação e apoiou uma nova cobertura também na fachada dos fundos da edificação, causando assim um aumento de carga naquele ponto como pode ser analisado na imagem 26.

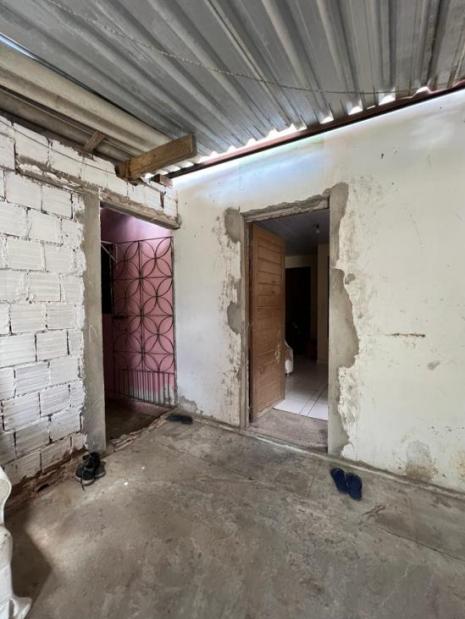
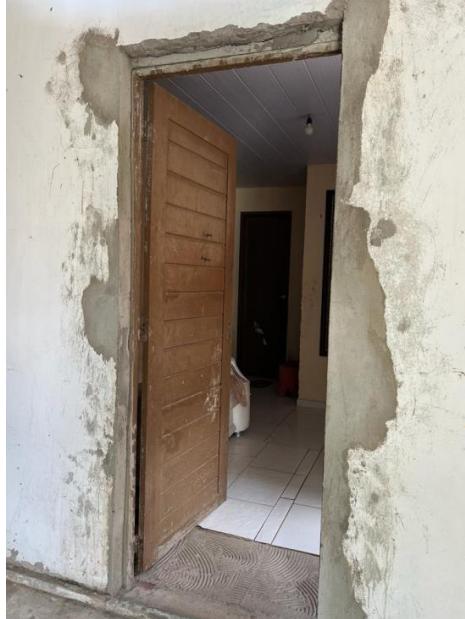
<b>Tipo de Patologia:</b>	(13) Danos à pintura da fachada principal	<b>Foto n º:</b>	29 e 30
<b>Local:</b>	Fachada principal	<b>Data:</b>	18/10/2023
<b>Grau de Gravidade</b>	2	<b>Grau de Urgência</b>	1
<b>Grau de Tendência</b>	2	<b>Índice GUT</b>	4

Imagen 29: Danos à pintura da fachada principal. Fonte: Autoria Própria		Imagen 30: Danos à pintura da fachada principal. Fonte: Autoria Própria

Modificações realizadas pela proprietária: Agente causador da patologia, a forra e a porta de entrada principal do imóvel foram trocadas, como pode ser visto na imagem 30, causando assim os danos à pintura da parede.

Considera – se uma situação que possui grau baixo, pois afeta somente a estética do imóvel.

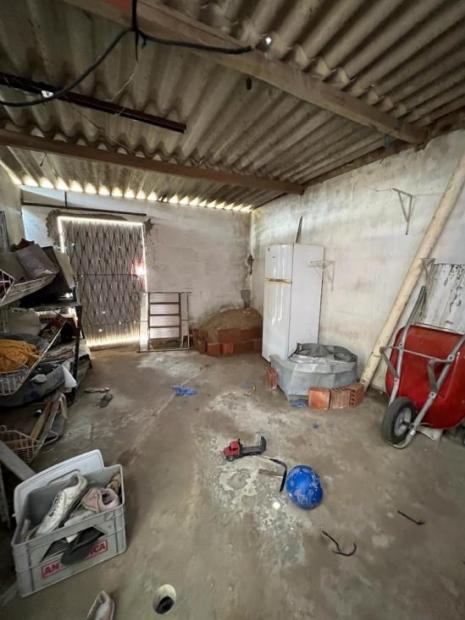
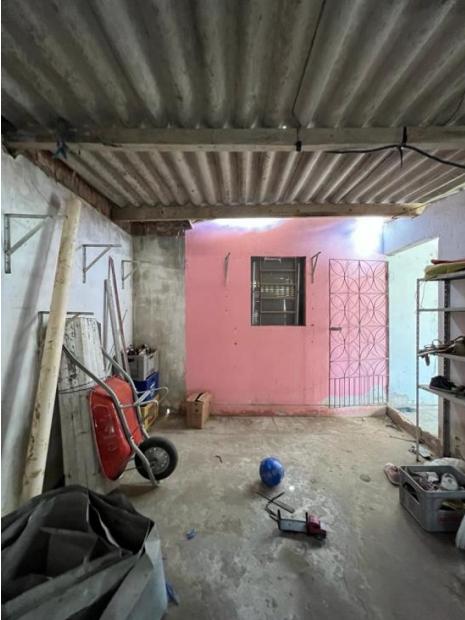
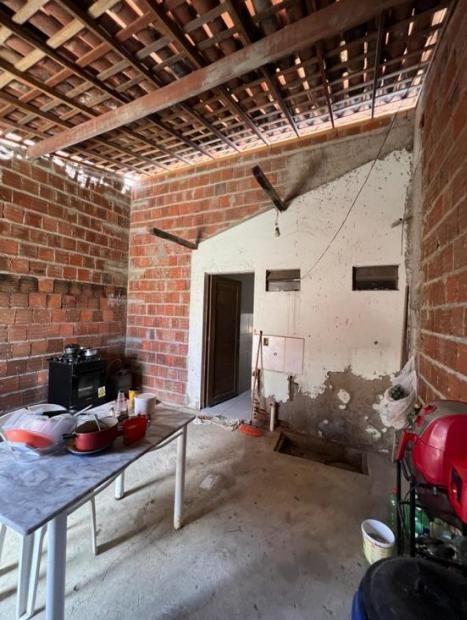
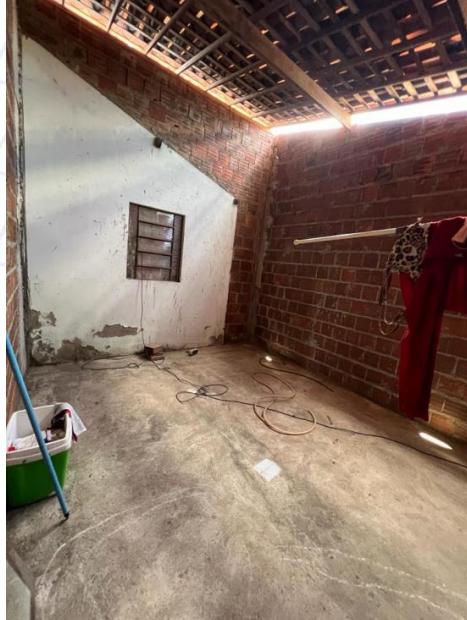
<b>Tipo de Patologia:</b>	(14) Ventilação e iluminação natural dos ambientes internos comprometidos.	<b>Foto n º:</b>	31, 32, 33 e 34.
<b>Local:</b>	Fachada principal e Fachada dos fundos.	<b>Data:</b>	18/10/2023
<b>Grau de Gravidade</b>	3	<b>Grau de Urgência</b>	1
<b>Grau de Tendência</b>	1	<b>Índice GUT</b>	3

Imagen 31: Coberta realizada na área frontal da residência. Fonte: Autoria Própria		Imagen 32: Coberta realizada na área frontal da residência. Fonte: Autoria Própria

<p>Imagen 33: Coberta realizada na área dos fundos da residência. Fonte: Autoria Própria</p>	<p>Imagen 34: Coberta realizada na área dos fundos da residência. Fonte: Autoria Própria</p>

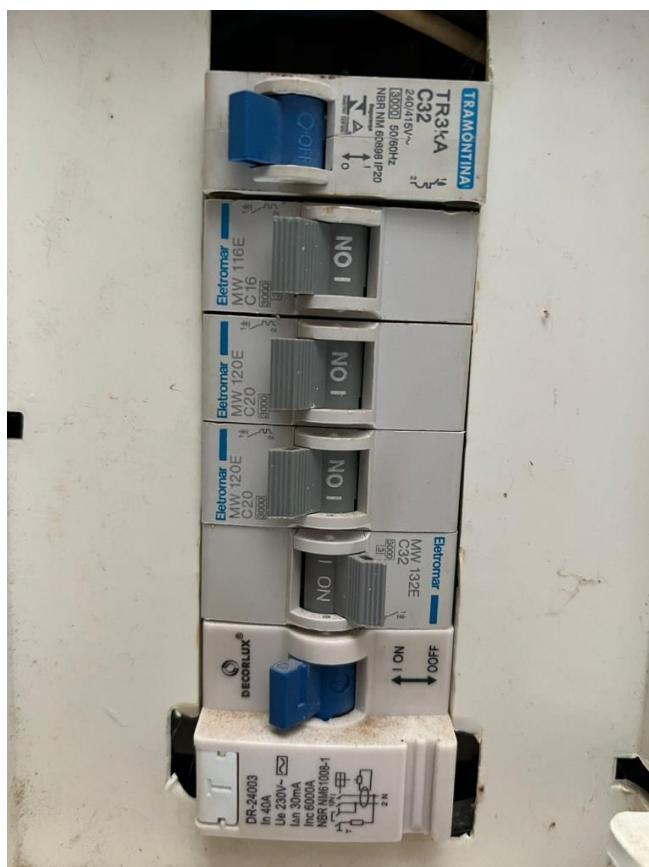
Todos os cômodos possuem a instalação de tomadas e pontos de luz, obedecendo as diretrizes da norma em vigente, as tomadas possuem aterramento e o quadro de disjuntores contém a divisão correta dos circuitos e seus respectivos dispositivos de proteção, como pode ser visto nas imagens 35 e 36 e estipulado na NBR 5410.

Imagen 35: Quadro de disjuntores

É importante relatar que o disjuntor geral, que tem como função a proteção das instalações elétricas de danos que se originam de curtos-circuitos e/ou sobrecargas, não está funcionando. Porém não é possível constatar se essa falha é proveniente da execução do quadro de disjuntores ou após a entrega do imóvel.

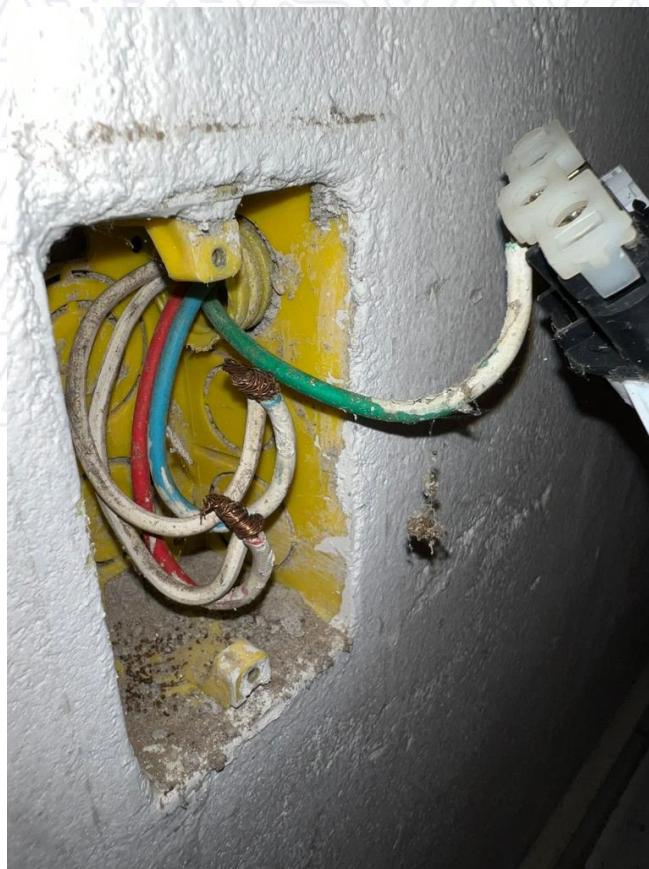
Imagen 36: Alimentação elétrica de uma das tomadas da sala.
