PROCESSO nº 2023104847 (PA-TJ)

Assunto: HONORÁRIOS PERICIAIS - Expediente do Juízo da 5ª Vara Mista da Comarca de Patos, requisitando pagamento de honorários em favor de Assis Barbosa de Lira Neto, pela perícia realizada no processo nº 0804915-25.2022.8.15.0251, movido por MARIA THEREZA PEQUENO SOARES, em face de FUNDO GARANTIDOR DA HABITACAO POPULAR e do BANCO DO BRASIL S.A.

Laudo Pericial - Procedimento 0804915-25.2022.8.15.0251

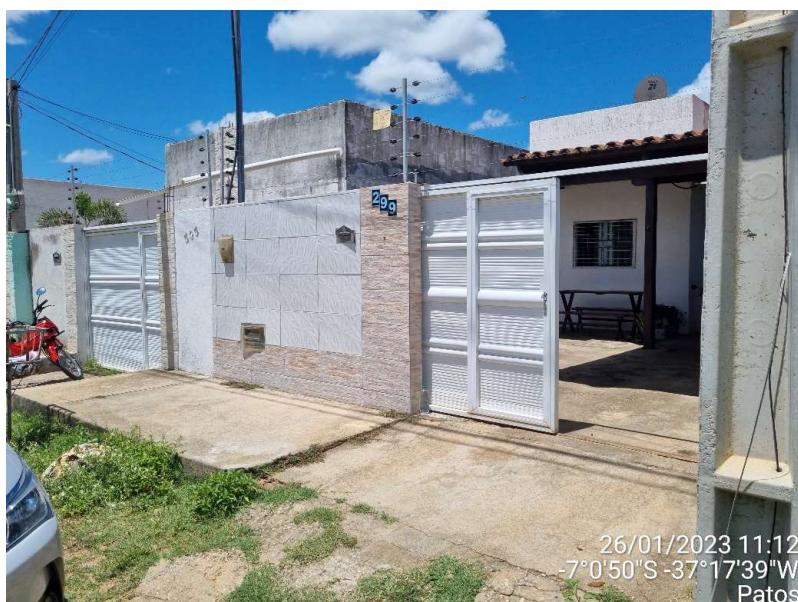
Figura 3 – Fachada do Imóvel

Consta na Figura 3 abaixo a imagem da fachada do imóvel objeto da ação, contendo em sua legenda as coordenadas geográficas, data e hora da realização do ato, comprovando assim os dados supramencionados.

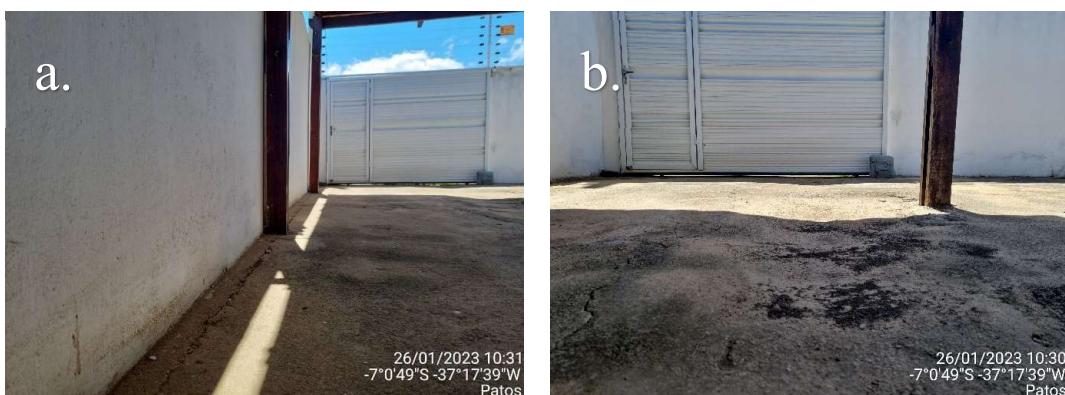
Figura 4 – Pisos Externos: a. e b. Garagem

Conforme é possível verificar nas Figuras 4 e 5 abaixo, há recalque de piso nas áreas externas – garagem e corredor de serviço - onde, em conformidade com a caracterização realizada, encontra-se um revestimento em concreto grosso ou “sarrafado”.

É possível aferir através das imagens regiões com concavidade elevada na área central de ambos os ambientes – garagem e corredor lateral – que são comprovadas pelas trincas e/ou deslocamentos nas áreas próximas as paredes, como acontecem nos dois casos, respectivamente.

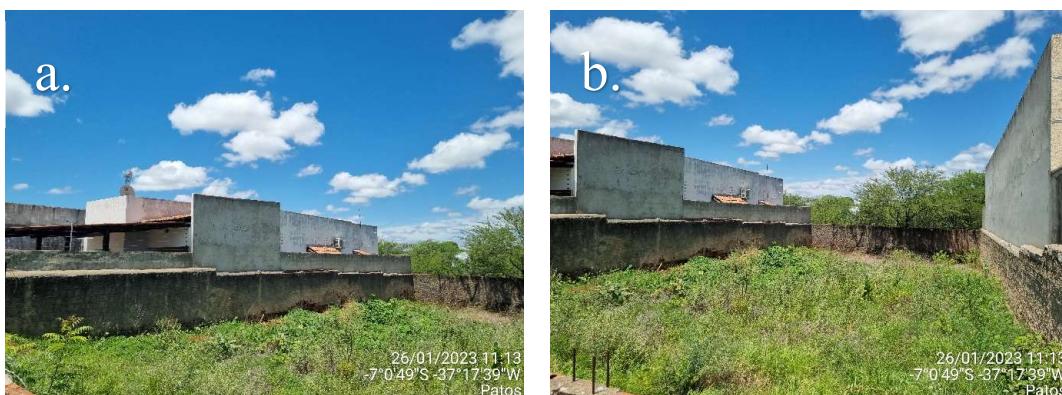
Figura 6 – a. e b. Vista Lateral | Murada de Divisa

É atestada a maior quantidade de aterro aos fundos da edificação quando considerada a topografia no entorno da construção, conforme pode ser visualizado na Figura 6 abaixo com uma imagem da lateral do terreno demonstrando o desnível da alvenaria de divisa do vizinho.

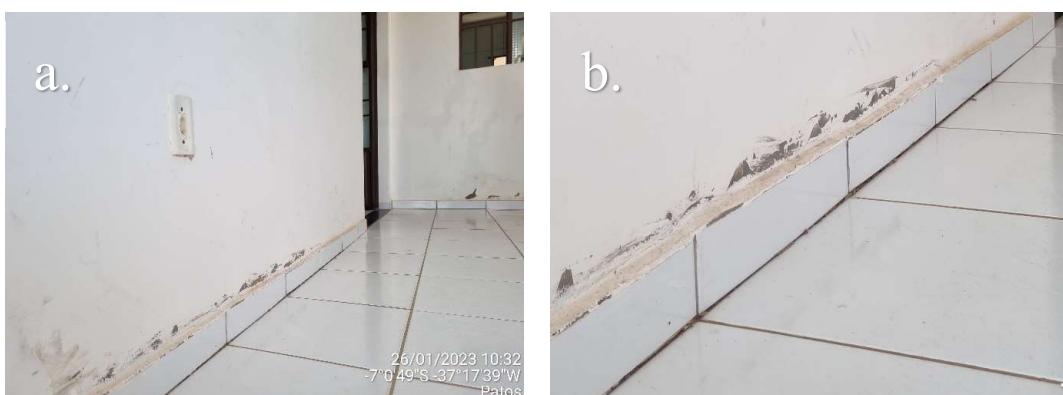
Figura 7 – a. e b. Recalque de Piso em Garagem

A Figura 7 mostra o ponto de recalque encontrado na área coberta do empreendimento, sendo localizado na garagem com aplicação de revestimento cerâmico. De maneira distinta as situações encontradas nas áreas externas, o recalque é sutil e pode ser percebido pelo espaçamento criado entre o piso e o rodapé cerâmico.

O afundamento supramencionado segue o mesmo processo descrito no item anterior: colapso do solo de aterro por falha na compactação. É importante mencionar que existe fundamento para o fato de que áreas revestidas com piso cerâmico possuam recalques iniciais menores, por dois motivos explícitos a seguir:

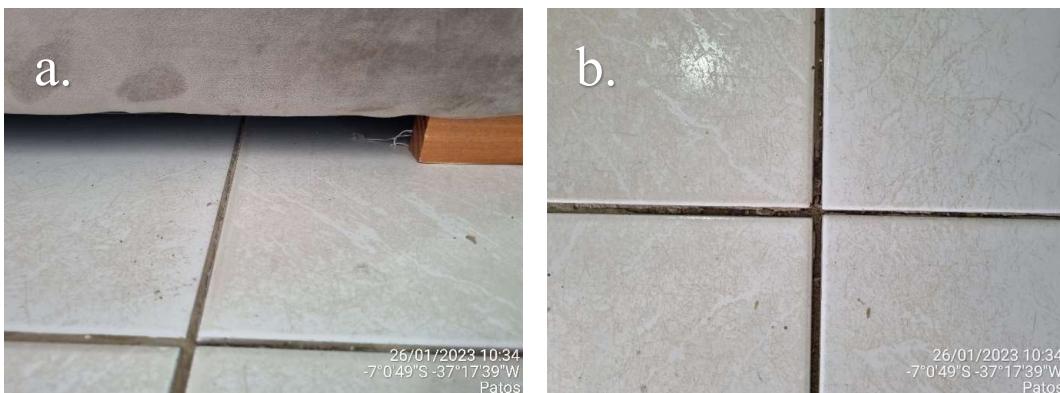
Figura 8 – a. e b. Rejunte Deteriorado e Peças Descoladas

A existência do rejunte desagregado e o desplacamento da peça cerâmica gerando a sua “folga” em relação ao substrato tem correlação direta, como evidência Carasek (2018), expondo que uma das principais causas da patologia em análise se dá pela infiltração de água pelas juntas de dilatação.

Os principais fatores para o esfarelamento do rejunte e consequente possibilidade de infiltração são a falta de qualidade do mesmo ou o erro na dosagem e/ou aplicação. Como no imóvel a ocorrência deste problema é pontual e, há de se pressupor, que o material aplicado foi o mesmo em toda a residência, pode-se presumir que houveram falhas localizadas na execução ou dosagem da argamassa.

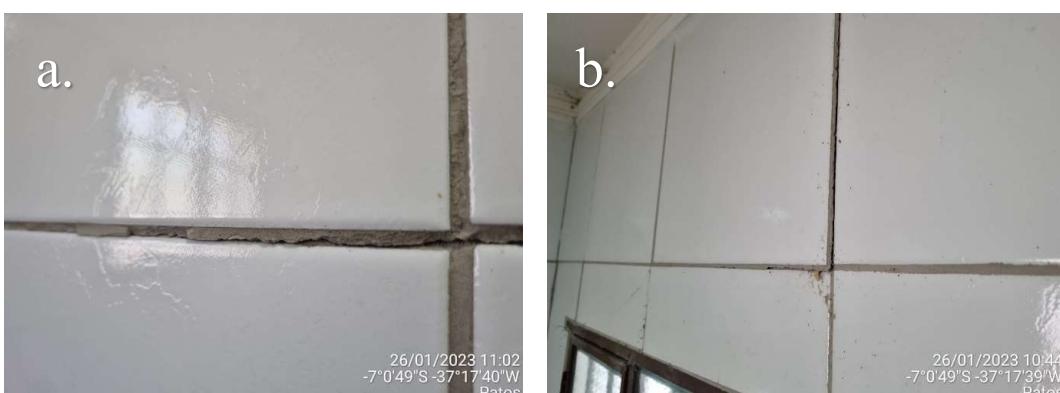
Figura 9 – a. e b. Cerâmicas Deplacadas na Cozinha

Visualizando a Figuras 9, pode-se perceber o descolamento excessivo da placa cerâmica e a presença de trincas no rejunte. Cita-se a inversão da causa e efeito, pois, nesta situação, o descolamento das placas tem causado as fissuras e trincas no rejunte, haja vista a integridade do mesmo.

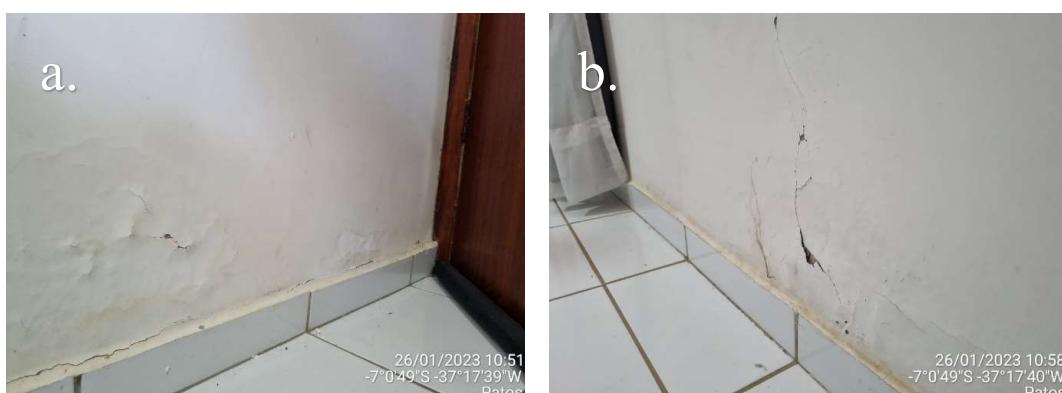
Figura 10 – a. e b. Presença de Umidade Ascensional

No imóvel em análise foram encontrados alguns pontos deteriorados que tem como causa a umidade por capilaridade, sendo atestados tais problemas nas alvenarias dos quartos e da sala/cozinha, conforme pode ser visualizado na Figura 10 abaixo, podendo-se inferir que a impermeabilização para prevenção de tal problema não existiu ou foi executada de maneira insuficiente ou incorreta.

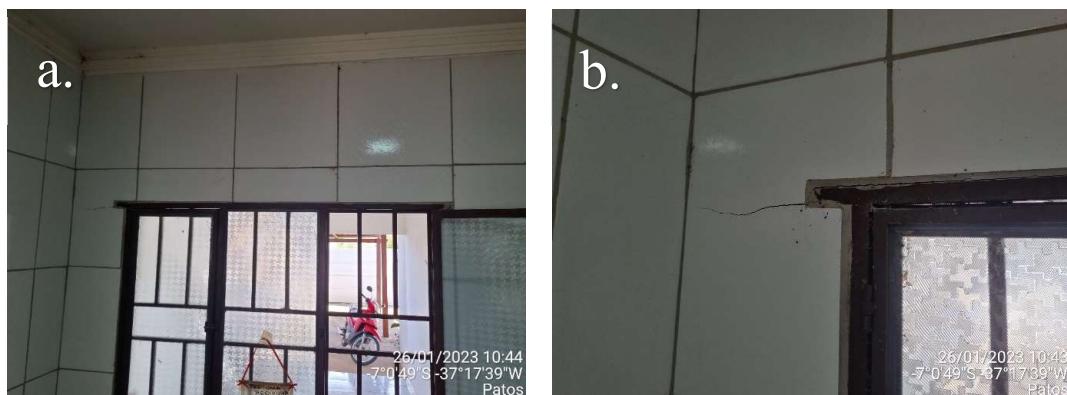
Figura 11 – a. e b. Fissura na Janela da Sala

constam fissuras que tem como ponto de partida os seus vértices – superiores e, no caso de janelas, inferiores.

Pode-se constatar que as fissuras encontradas no imóvel em estudo são similares as demonstradas na Figura 13 acima. De acordo com Magalhães (2004), esse tipo de problema pode ser evitado com a utilização de vergas e contra-vergas dimensionadas e projetadas para o suporte as cargas e tensões as quais serão submetidas. Desta forma, é possível presumir que as alvenarias da edificação analisada não possuem esses elementos e, caso possuam, foram dimensionados de maneira insuficiente para as cargas atuantes.

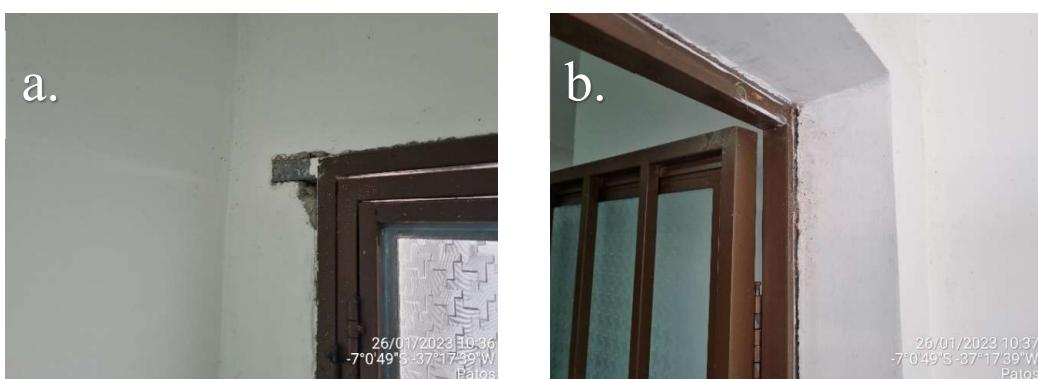
Figura 15 – Porta de Acesso a Sala Decolada

Na edificação em análise foi utilizada a técnica de chumbamento, porém, divergindo do modelo acima, foram fabricados “apêndices” no mesmo material das esquadrias e instalados nos seus vértices. Considerando os deslocamentos encontrados, a metodologia elaborada se mostrou falha e insuficiente, conforme pode ser visualizado na Figura 15.

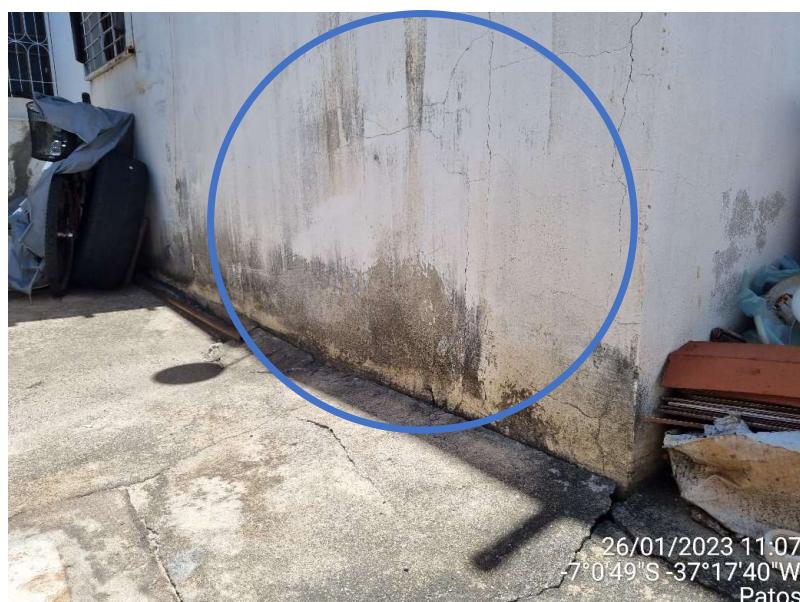
Figura 16 – Revestimento com Fissuras Mapeadas

Trata-se inicial das fissuras mapeadas, vide a Figura 16. Conforme esclarece Cincotto *apud* Silva (2007) as fissuras mapeadas são normalmente resultado da retração volumétrica da argamassa de revestimento, podendo ocorrer devido a erro de dosagem da mistura, ausência de umidificação na cura do produto cimentício ou também ao longo do tempo quando submetidas a gradientes elevados de temperatura.

Por estas razões, as fissuras mapeadas ocorrem normalmente em revestimentos externos, fato esse que se replicou na fachada nordeste do imóvel, tanto na parte inferior como na área da platibanda. Tal patologia não possui riscos estruturais, apenas estéticos.

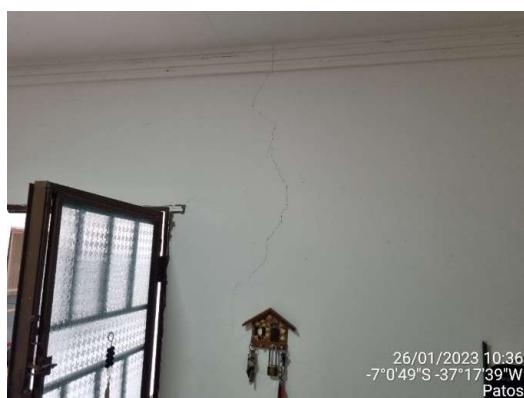
Figura 18 – Fissura Vertical Decorrente de Sobrecarga

Finalizando os problemas encontrados nos revestimentos em argamassa, foi constada na sala de estar uma fissura vertical, conforme mostra a Figura 18. Há causas possíveis para esse tipo de patologia, como por exemplo a dilatação da estrutura de concreto superior ao elemento ou o apoio de sobrecargas excessivas e pontuais na alvenaria (Magalhães, 2004).

Todavia, a fissura citada possui algumas especificidades que indicam não se tratar do primeiro caso, como: percepção apenas em uma face da alvenaria; pequena abertura; espessura superficial. Comumente, fissuras verticais por dilatação de estrutura atingem simultaneamente a alvenaria e o revestimento. Nesse caso, é provável trata-se de uma fissura causada por sobrecarga sobre a alvenaria, fato esse que não deveria existir, demonstrando assim a insuficiência da estrutura de concreto para o suporte aos carregamentos aplicados.

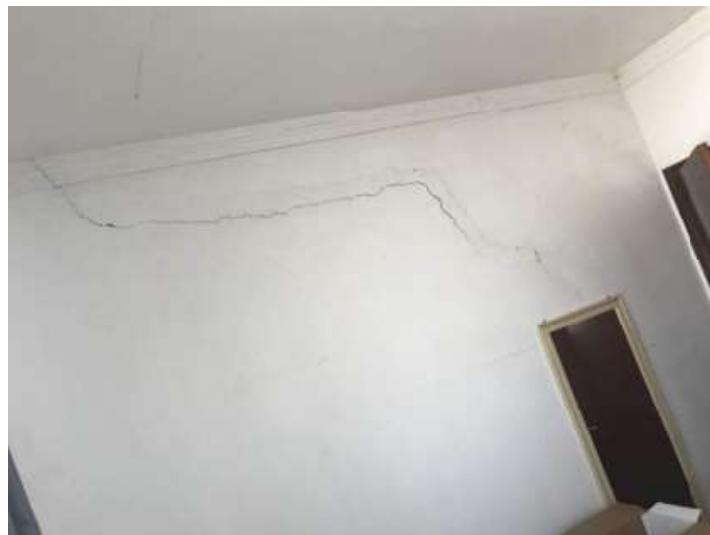
Figura 22 – Quarto 01: Núm. 59381134, p. 70 dos Autos do Processo

Nas Figuras 22 e 23 apresentadas a seguir é demonstrado o mesmo ambinete e a mesma fissura, porém a primeira corresponde a imagem retirada dos autos processuais e a segunda realizada no momento da vistoria, constatado um tratamento superficial, analogamente ao explodido na Figura 20. Pode-se perceber com base nos conceitos apresentados e nas imagens relatadas os vastos problemas presentes no imóvel que tem como causa o recalque das fundações.

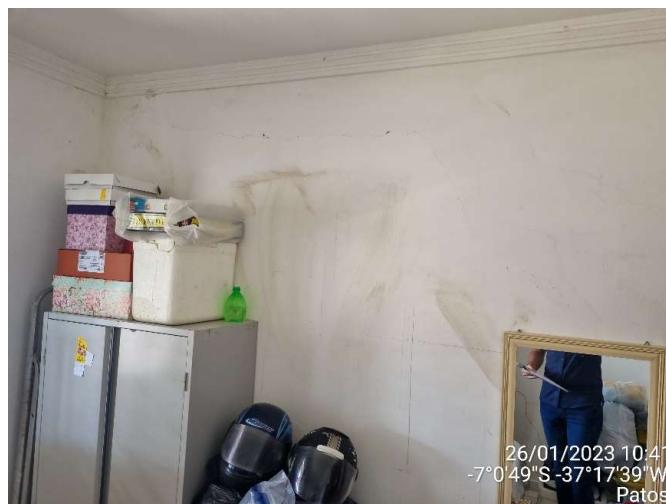
Figura 23 - Quarto 01: Fissura com Reparo Superficial

A realização de reparos superficiais pela proprietária e a reabertura das trincas e rachaduras após esses tratamentos indica que a movimentação da estrutura está ativa, que a relação solo-estrutura ainda apresenta deslocamentos. Mensurar o avanço desta correlação e a capacidade de suporte da estrutura em estado limite último requer ensaios de níveis tecnológicos altíssimos. Porém, o acolhimento do risco não é aceitável, devendo ser realizada a desocupação do imóvel.
