**Poder Judiciário
Justiça Comum
Tribunal de Justiça do Estado da Paraíba**

PROCESSO nº 2024043574 (PA-TJ)

Assunto: HONORÁRIOS PERICIAIS - Expediente do Juízo da 12ª Vara Cível da Comarca da Capital, requisitando pagamento de honorários em favor de Bruno Vieira da Silva Correia, pela perícia realizada no processo nº 0827927-27.2020.8.15.2001, movido por Flávio da Silva, em face do Banco do Brasil e Comprare Construções e Imobiliário Ltda. - ME.

DECISÃO SANEADORA

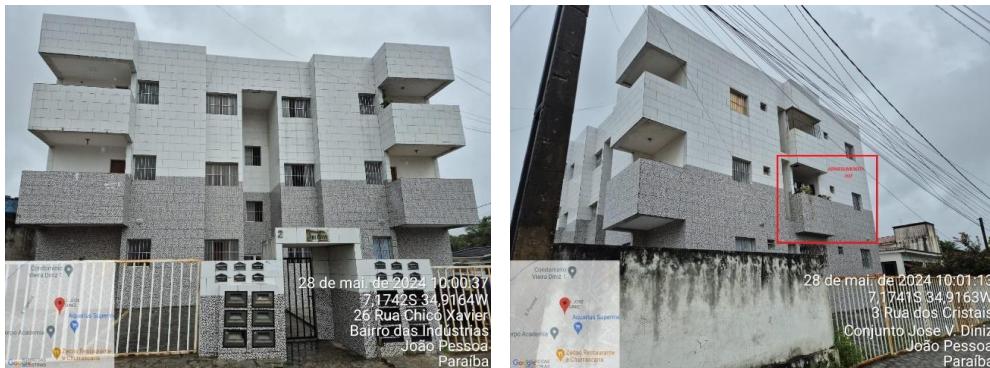
FOTO 01 E 02 – FACHADA FRONTAL E LATERAL DA EDIFICAÇÃO, ONDE FICA LOCALIZADO O IMÓVEL PERICIADO.

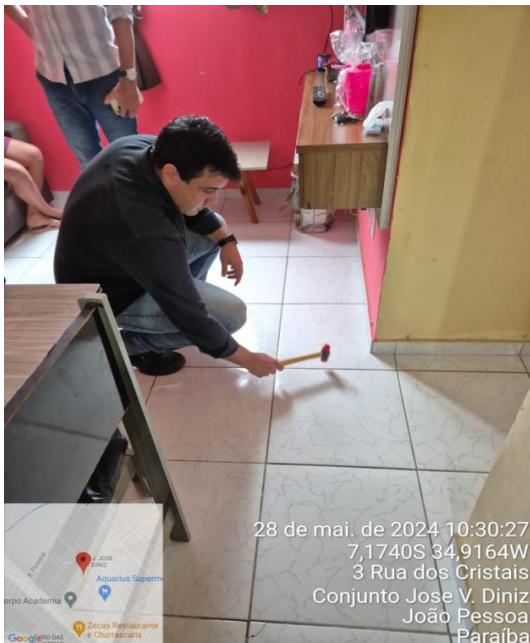
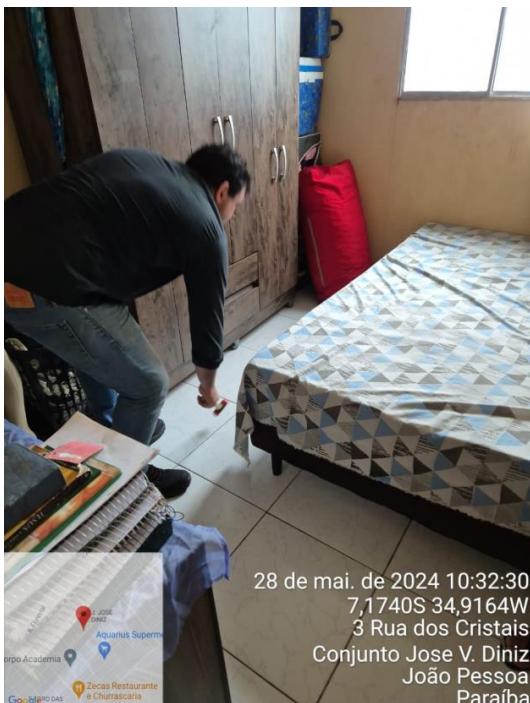
FOTOS 03 e 04 – REALIZAÇÃO DO TESTE DE PERCUSSÃO

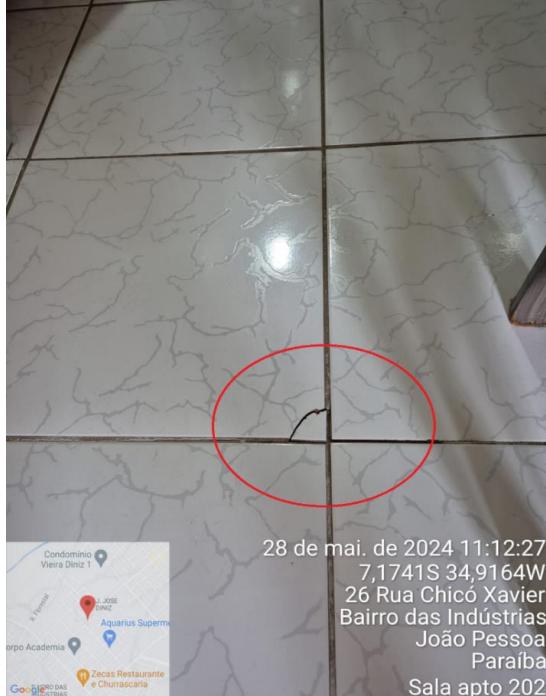
FOTO 05 – PISO QUEBRADO E FALTA DE REJUNTE

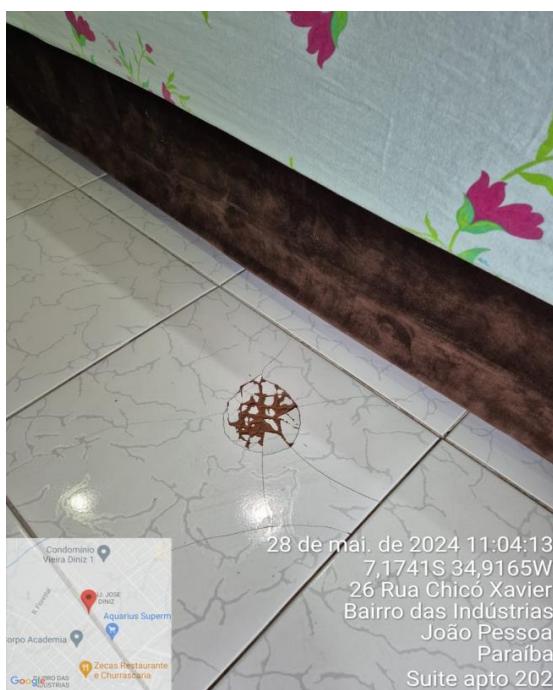
FOTO 06 – PISO QUEBRADO

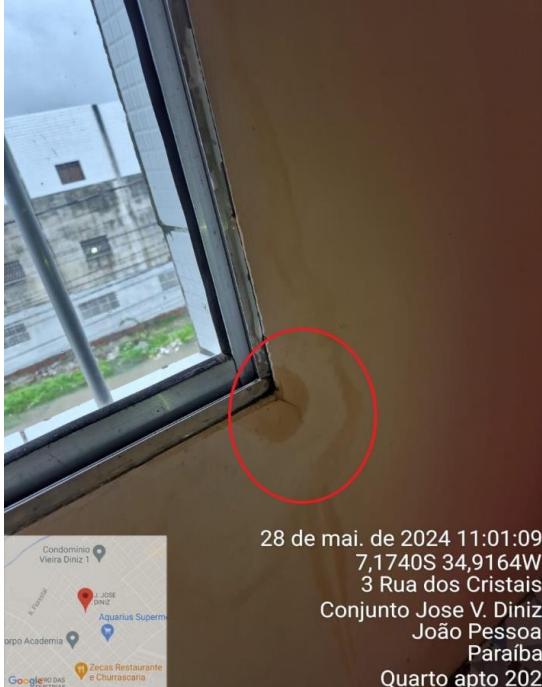
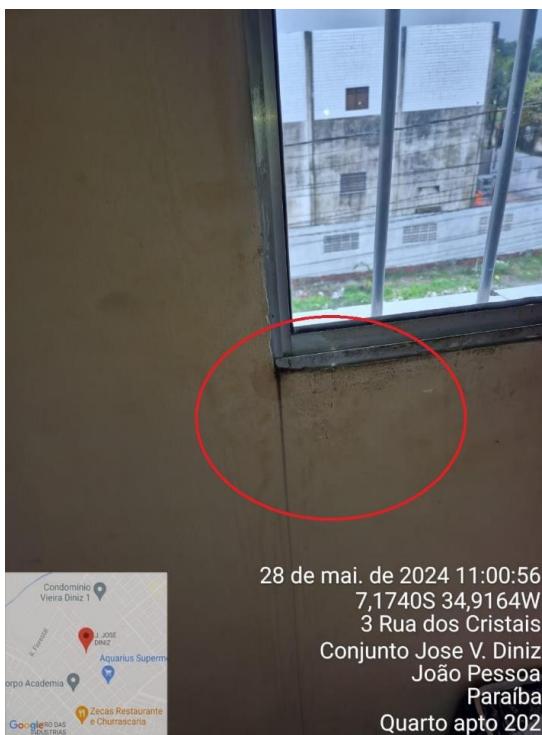
No imóvel periciado existem diversos pontos de infiltrações de água através das esquadrias, pois as mesmas foram instaladas fora da norma NBR 18821, que define os critérios das Esquadrias para Edificação.

Foi detectado que não existem furos de escoamento na calha interna das esquadrias das janelas o que causa acúmulo de água, que se infiltram para o interior do apartamento causando escorramento na face interna. Prejudica a estanqueidade de todas as esquadrias da unidade.

FOTO 07 E 08 - INFILTRAÇÕES DE ÁGUA ATRAVÉS DAS ESQUADRIAS

Não existem furos de escoamento na calha interna das esquadrias das janelas, é possível instalá-los. A instalação correta de furos de drenagem pode resolver problemas de infiltração de água na alvenaria interna.

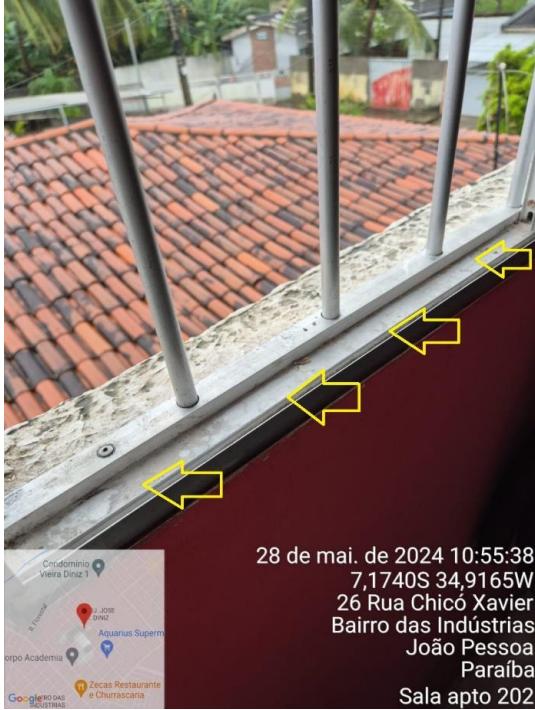
FOTO 09 – ESQUADRIA SEM SISTEMA DE ESCOAMENTO

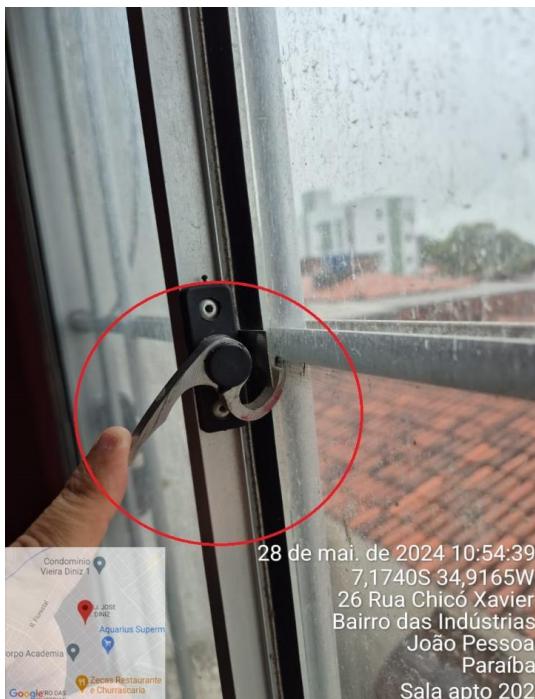
FOTO 10 – SISTEMA DE TRAVAMENTO SEM FUNCIONALIDADE

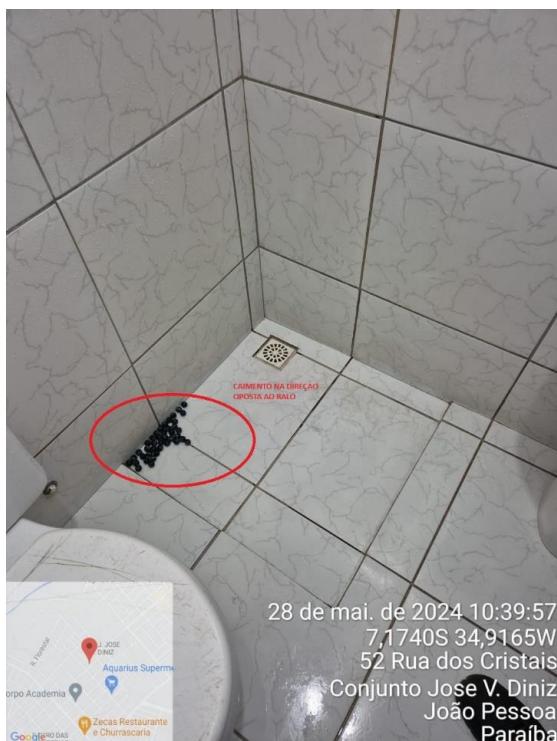
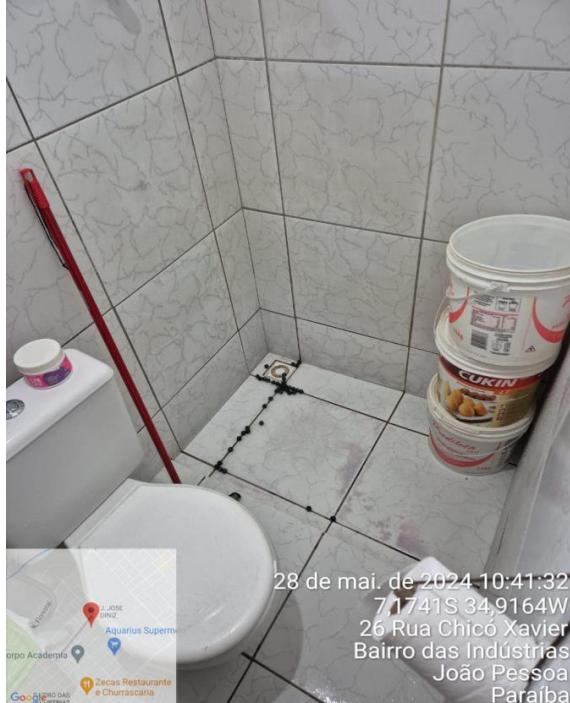
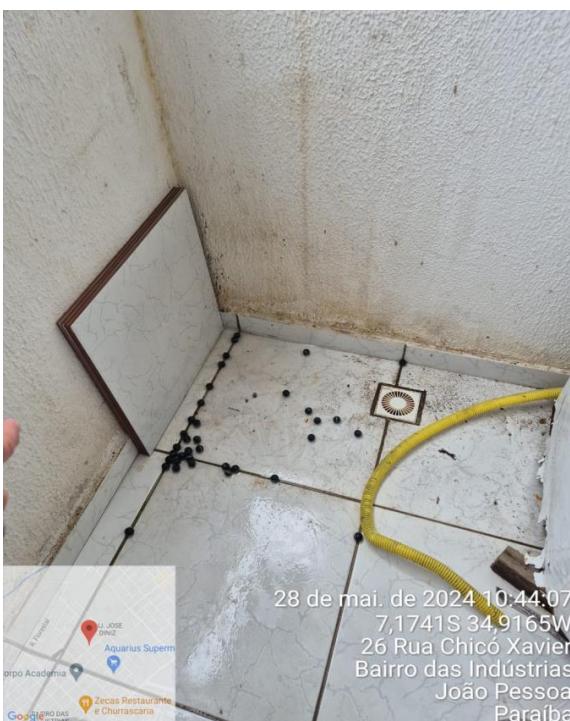
A deficiência no sistema de cimento dos ralos das áreas molhadas pode causar problemas significativos, incluindo acúmulo de água, infiltrações e danos estruturais. A seguir, são detalhadas as principais causas e soluções para essa situação:

- **Causas**
 - **Execução deficiente:** Durante a construção, a aplicação incorreta de inclinação no piso pode resultar em áreas de acúmulo de água.
 - **Desnível do piso:** Falta de nivelamento adequado durante a instalação do piso pode criar pontos baixos onde a água se acumula.
- **Solução**
 - **Reprojetar o sistema de cimento:** Revisar o projeto do sistema de cimento e ajustar as inclinações necessárias para um escoamento eficiente, seguindo as normas técnicas como a NBR 13753.
 - **Reinstalação do piso:** Remover o piso atual e reinstalá-lo com a inclinação correta. A inclinação mínima recomendada é geralmente de 1 a 2% em direção ao ralo, conforme a norma NBR 13753.

FOTO 11, 12 E 13 – DEFICIÊNCIA NO SISTEMA DE CAIMENTO DOS RALOS

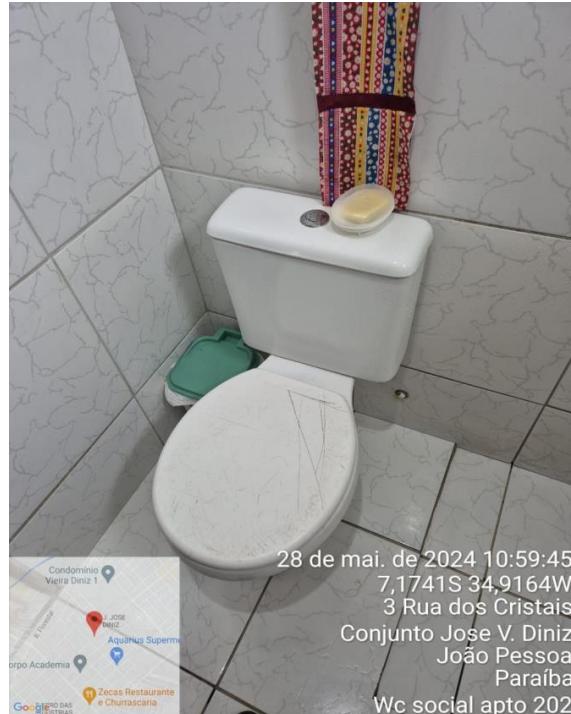
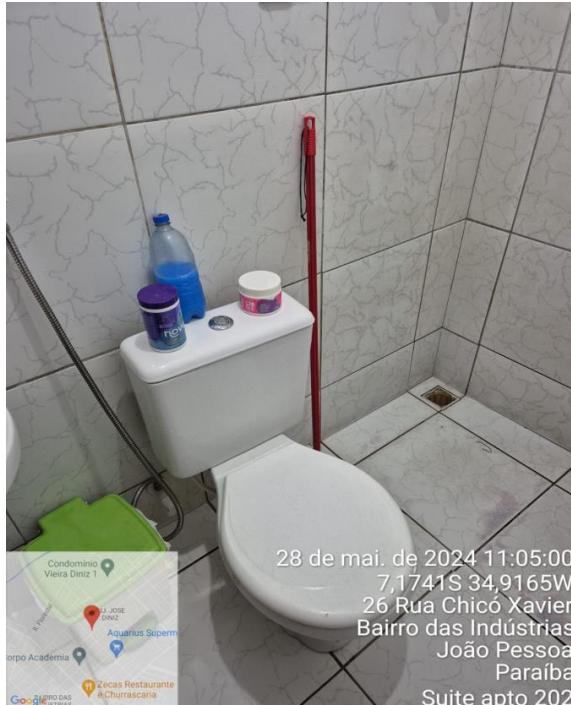
FOTO 14 E 15 – VASOS SANITÁRIOS SEM FIXAÇÃO

- **Reinstalação adequada:** Reinstalar o vaso sanitário seguindo corretamente as instruções do fabricante, empregando parafusos, selantes e juntas de alta qualidade e resistentes à corrosão.
- **Reforço do substrato:** Como o piso está danificado, é necessário reforçá-lo ou repará-lo antes de reinstalar o vaso sanitário, pode ser substituída a base e o piso ao redor do vaso.

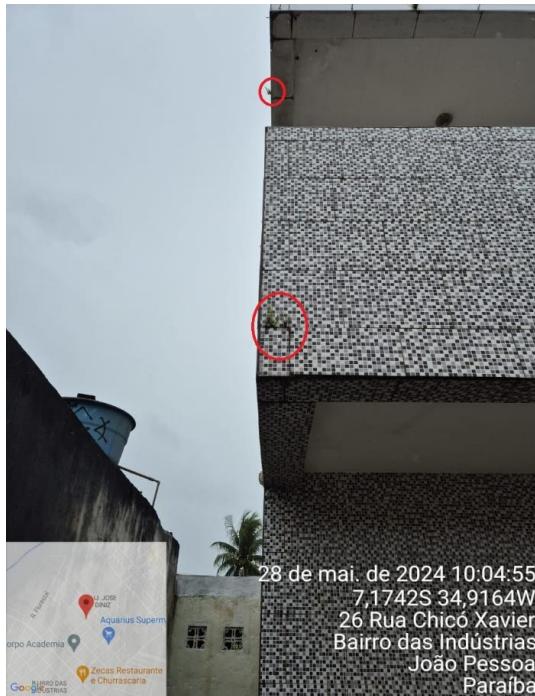
As falhas no rejuntamento da fachada do edifício, evidenciadas pelo surgimento de plantas entre as cerâmicas, são indicativas de problemas significativos de estanqueidade da fachada da edificação, que causam infiltrações internas nas unidades habitacionais.

FOTO 16 – CRESCIMENTO DE PLANTAS NA FACHADA

- Aplicar selantes específicos para rejantes em fachadas, para proporcionar uma camada adicional de proteção contra infiltrações.

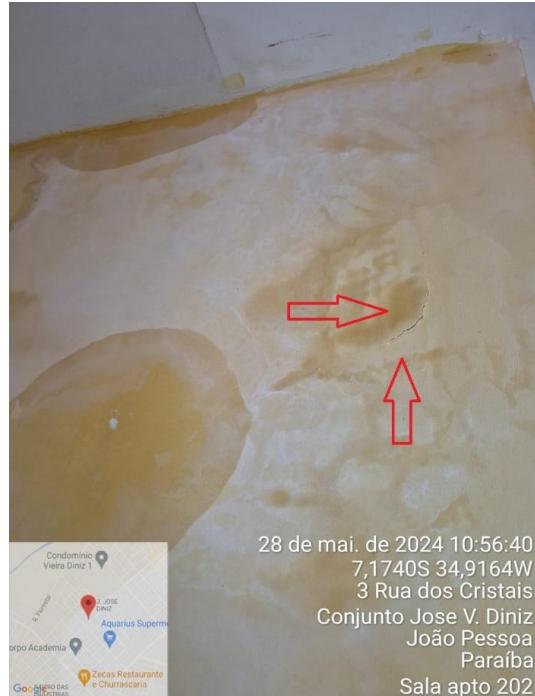
Durante a execução da perícia foi observada infiltrações nas paredes devido a problemas no sistema de escoamento das águas da chuva, inclusive com desagregação do reboco. Infiltreações devidas a deficiências no sistema de escoamento das águas da chuva na cobertura de um edifício podem causar danos estruturais, degradação dos materiais de construção, problemas de saúde e desvalorização do imóvel.

FOTO 17 – DESAGREGAÇÃO DO REBOCO

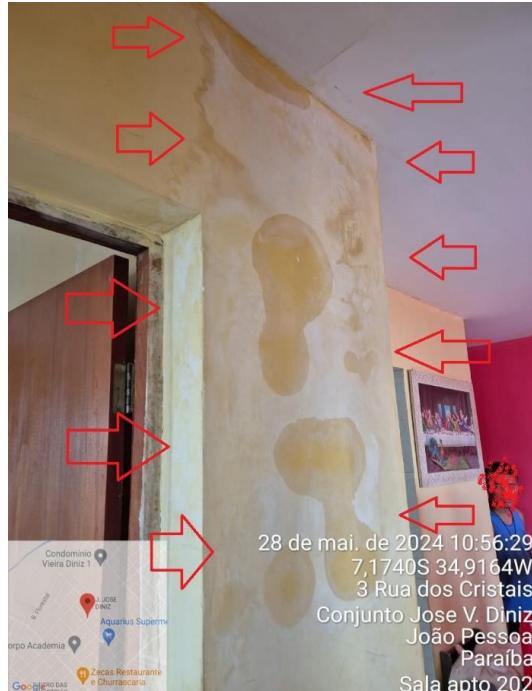
FOTO 18 – MANCHAS DE UMIDADE NA PAREDE AONDE DESCE A TUBULAÇÃO DE ESCOAMENTO DAS ÁGUAS PLUVIAIS

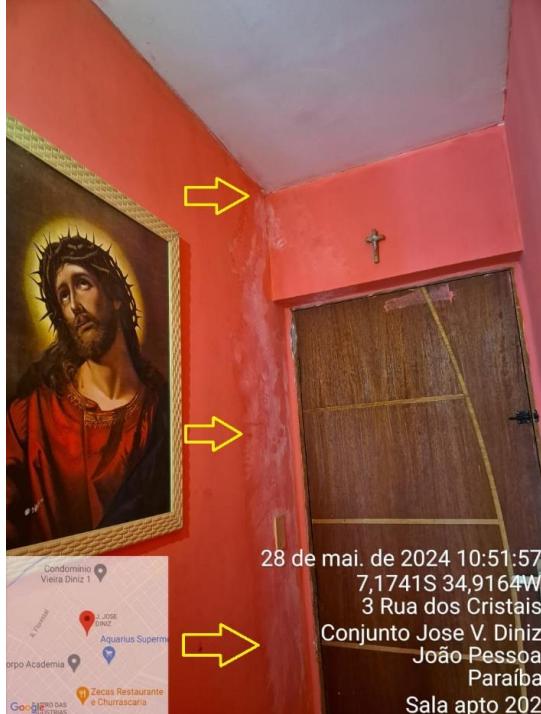
FOTO 20 – MANCHAS DE UMIDADE PARTE INTERNA DA ENTRADA

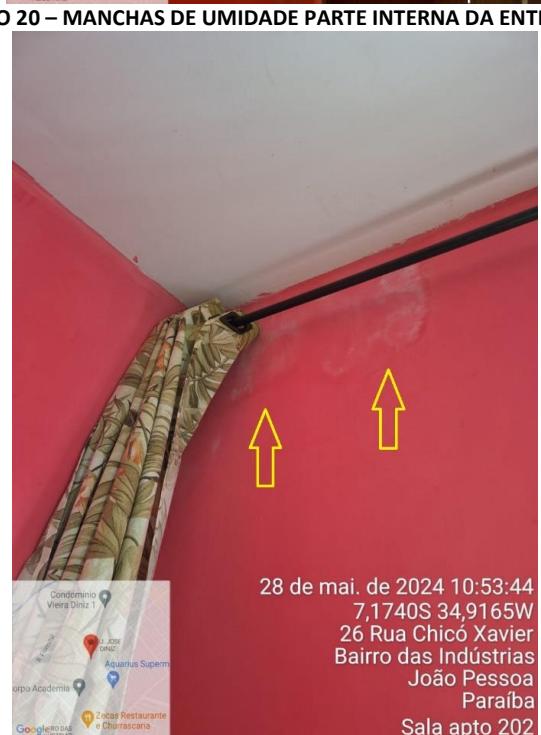
FOTO 21 – MANCHAS DE UMIDADE

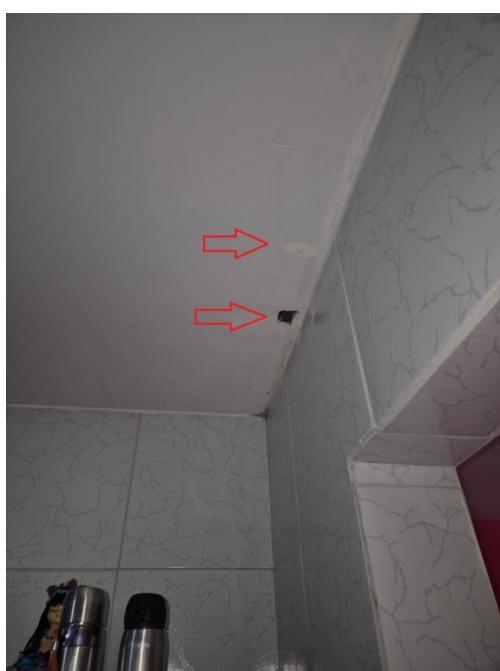
7.6 Foram encontrados problemas no forro de gesso, os quais sofreram ação de água proveniente de vazamentos. Na cozinha, houve um vazamento que foi reparado proveniente da unidade superior. Outro ponto crítico é a varanda da suíte, que apresenta buraco no forro, sendo possível observar que o desemplacamento foi causado por um vazamento decorrente da má execução do ralo da varanda do apartamento superior. Observa-se também que foi feito um reparo precário “gambiarras” para evitar o vazamento vindo do ralo.

- Vazamento proveniente da unidade superior, já reparado.
- Má execução do ralo na varanda do apartamento superior, que permitiu a infiltração de água.

FOTO 22 – FORRO DA COZINHA

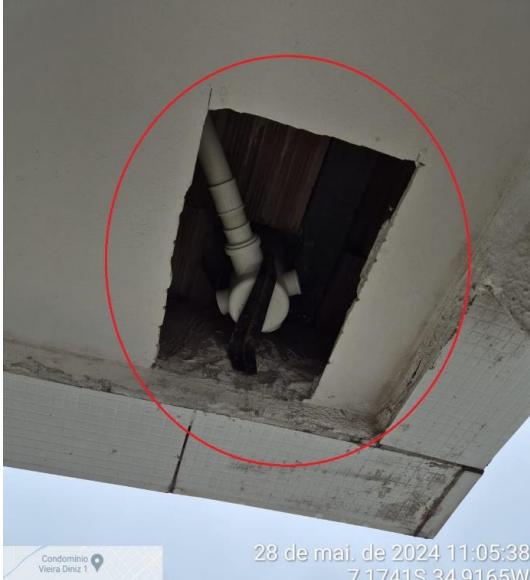
FOTO 23 – FORRO DA VARANDA

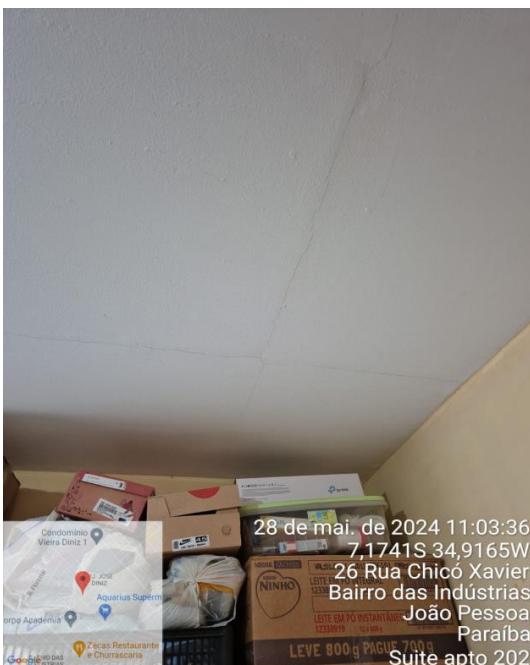
Também foram detectadas fissuras no forro de gesso, provenientes de erros durante a instalação do forro, como fixação das placas de gesso ou uso de materiais de baixa qualidade.

FOTO 24 – FISSURAS NO FORRO

Solução: Reparar a instalação e que seja feita por profissionais qualificados, seguindo as normas técnicas e utilizando materiais de boa qualidade.

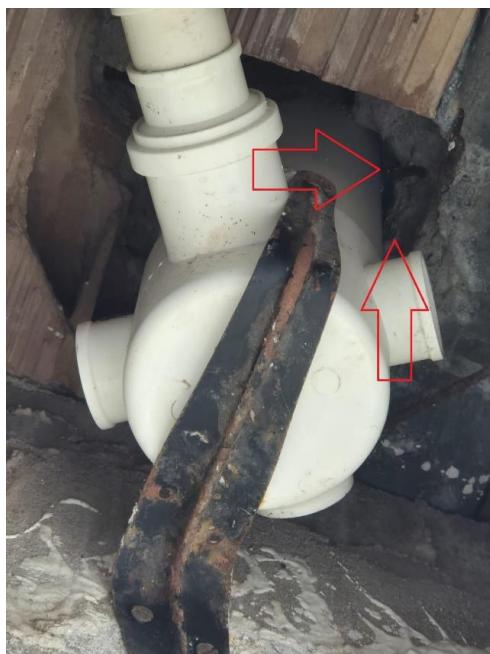
Verificou-se que a armadura da vigota treliçada da laje superior encontra-se em processo de corrosão, pois foi quebrada pelos executores no ponto onde estava planejado o ralo.

- A ausência de compatibilização adequada entre o projeto estrutural e o projeto hidrossanitário levou a conflitos na disposição dos elementos estruturais e dos componentes hidráulicos.
- Na execução, os trabalhadores quebraram as vigotas treliçadas nos pontos onde estavam planejados os ralos. Essa prática danificou o recobrimento da ferragem, expondo-a à umidade e, consequentemente, à corrosão.

FOTO 25 – QUEBRA DA VIGOTA COM EXPOSIÇÃO DA FERRAGEM

Sim. Foi detectada corrosão na armadura do trilho da laje.

- Limpar e tratar a armadura corroída com produtos inibidores de corrosão. Em seguida, aplicar um revestimento protetor para prevenir a progressão da corrosão.
- Reparo Estrutural das Vigotas treliçadas, identificando todas as áreas onde as vigotas treliçadas foram quebradas. Realizar o reforço estrutural dessas áreas, o que pode incluir a instalação de novas armaduras e a aplicação de concreto de reparo.

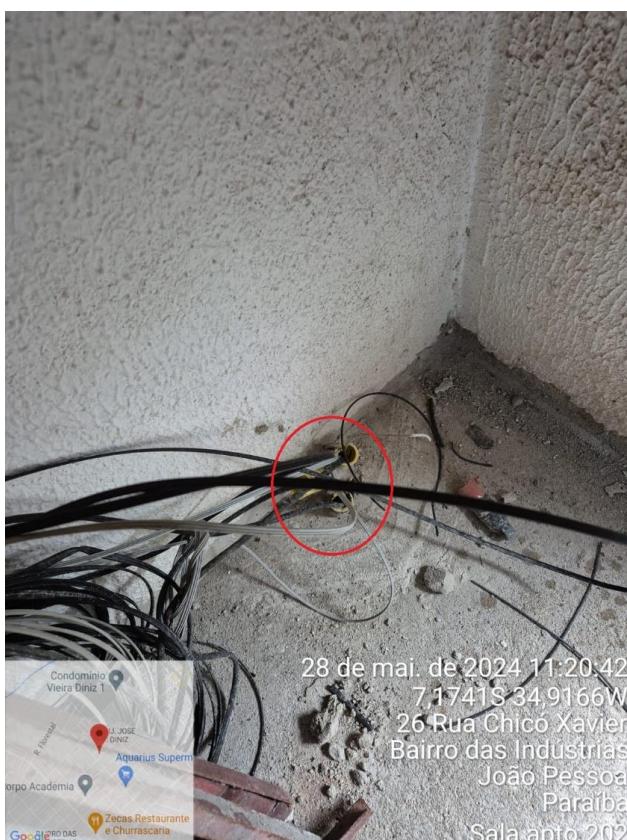
FOTO 26 – DUTOS PARA PASSAGEM DOS CABOS

- Seguir as diretrizes da ABNT NBR 5410:2004 e outras normas relevantes para garantir que o dimensionamento dos dutos seja adequado, utilizando dutos de qualidade e com diâmetros adequados que permitam a passagem fácil dos cabos e que suportem as condições ambientais do local.
- ✓ Registro fotográfico:

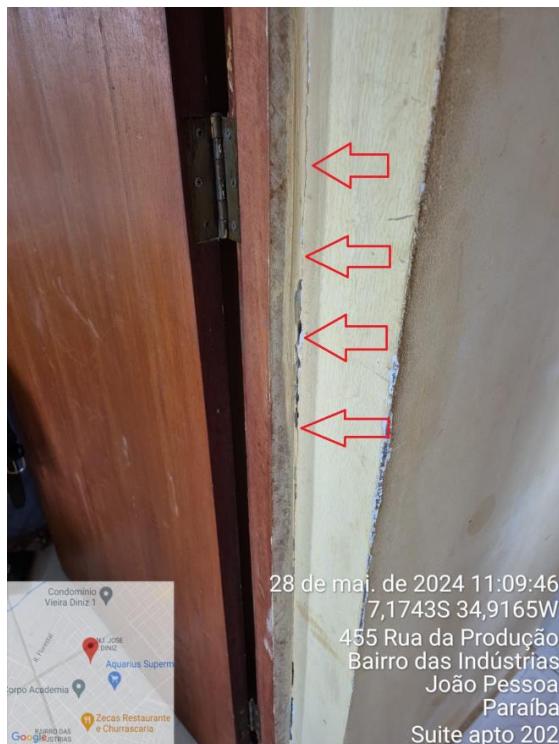
Foi detectado fissuras paralelas as forras das portas causando um espessamento entre a forra e a parede. Acabamentos mal feito e com material de baixa qualidade.

- As Fixação foram inadequada ou insuficiente das forras das portas o que levou ao deslocamento e à formação de fissuras paralelas.

FOTO 28 – FORRAS COM FISSURAS PARALELAS

- Limpar e remover o material solto ao redor das fissuras. Aplicar uma massa de reparo adequada (massa corrida ou massa específica para gesso) e lixar para nivelar a superfície.
- Reforçar a fixação das forras das portas para evitar movimentos que possam causar novas fissuras.

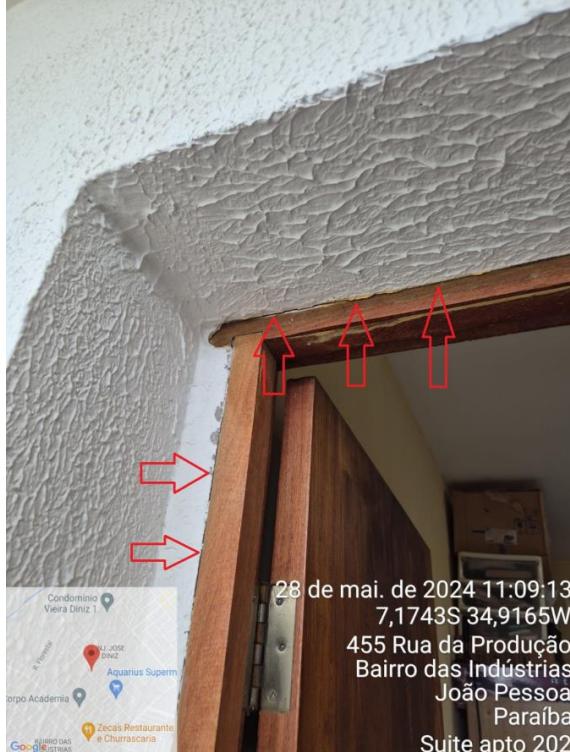
FOTO 28 – FISSURAS ENTRE FORRA E PAREDE
