## 4. La Paz

## Capítulo 4: La Paz

**Tabla: Datos generales de las presas de La Paz**

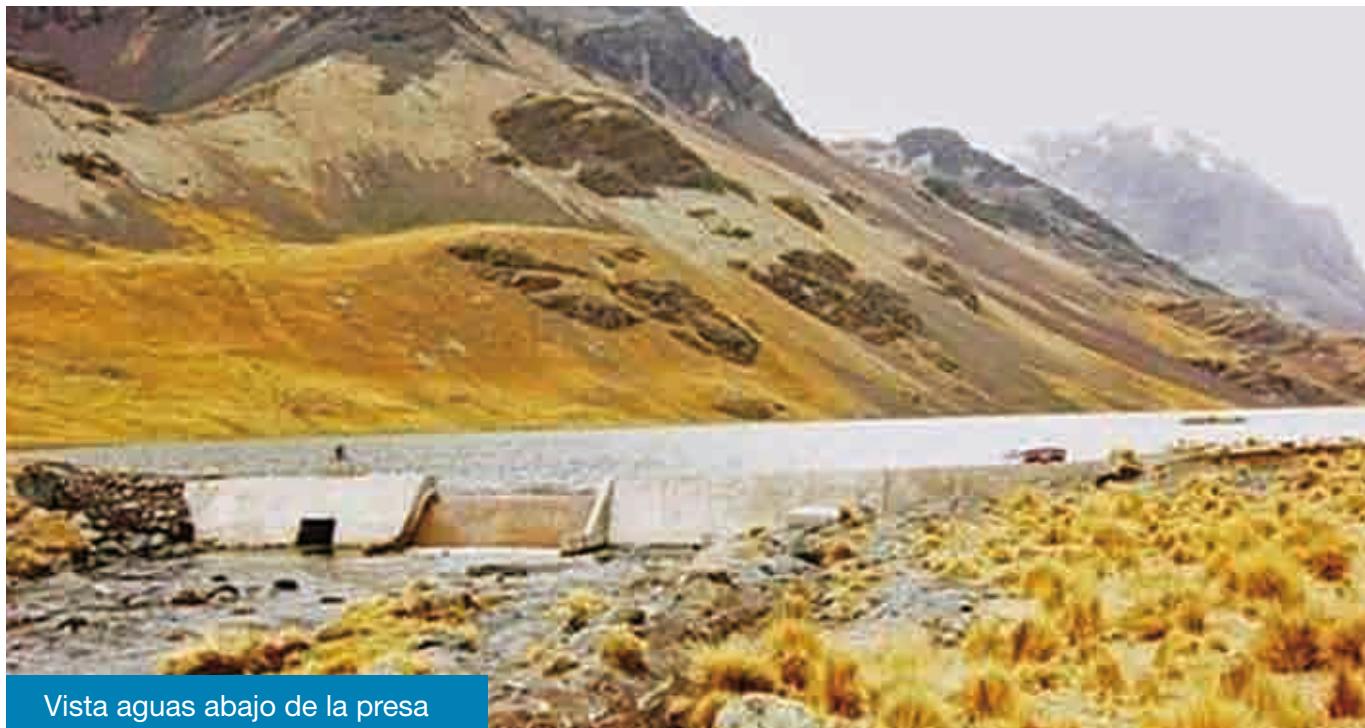
Vista aguas abajo de la presa

La presa se encuentra en un angosto de la laguna Alkha Khota y en función del vaso de la cuenca de aporte y la precipitación, no se está aprovechando en forma óptima estas ventajas.

Existe riesgo de colapso, toda vez que se observan fuertes filtraciones en el estribo derecho. No existe mantenimiento de ninguna de las partes. Se tienen profundas erosiones en el estribo derecho.

**Comentarios:** La presa en general se encuentra en malas condiciones y debe ser reparada.

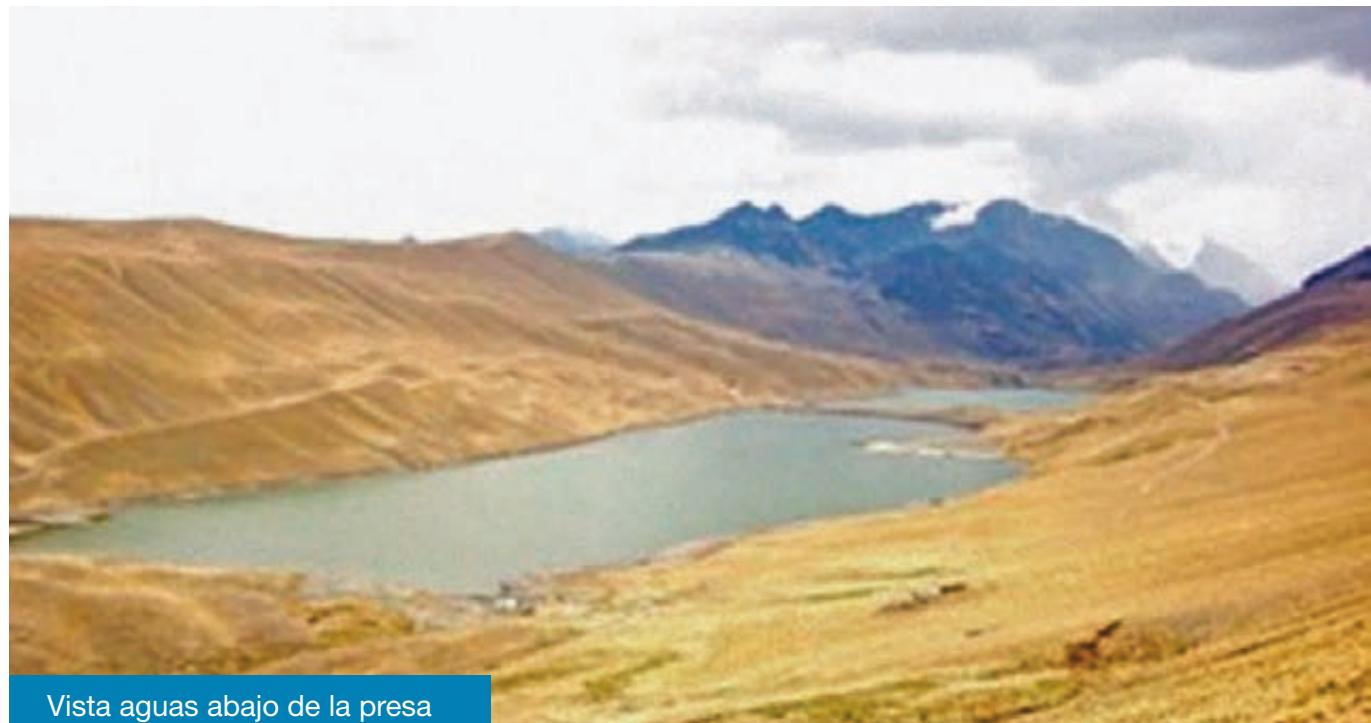
Vista aguas abajo de la presa

Construida aguas debajo de otra presa antigua que aún no fue retirada, lo que disminuye su capacidad del embalse, por falta de fondos. El cuerpo de la presa como sus componentes y el funcionamiento es normal.

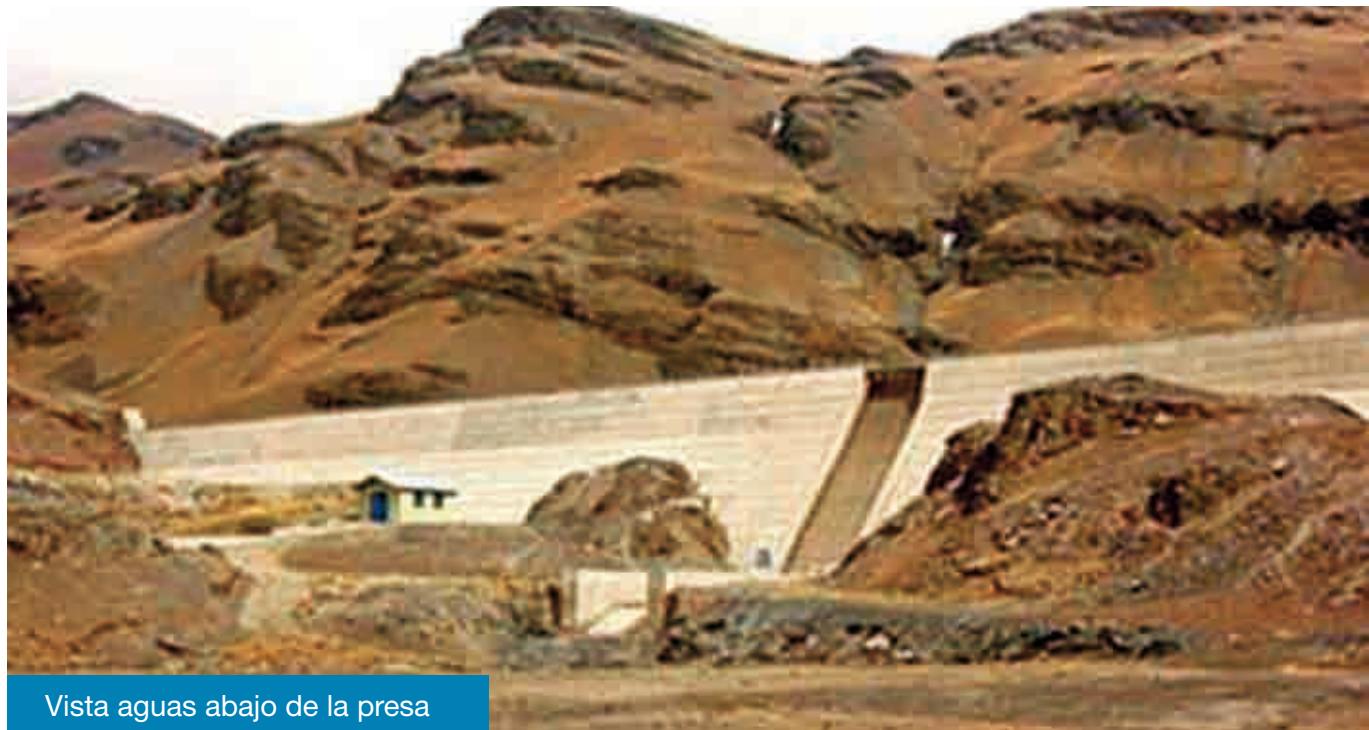
Vista aguas abajo de la presa

Presa con 14 años desde la construcción, se encuentra ubicada por encima del poblado de Hampaturi. En el presente se encuentra en muy buen estado de conservación y mantenimiento. El diseño parece ser el más apropiado, tanto en su emplazamiento con la ubicación de sus partes más importantes.

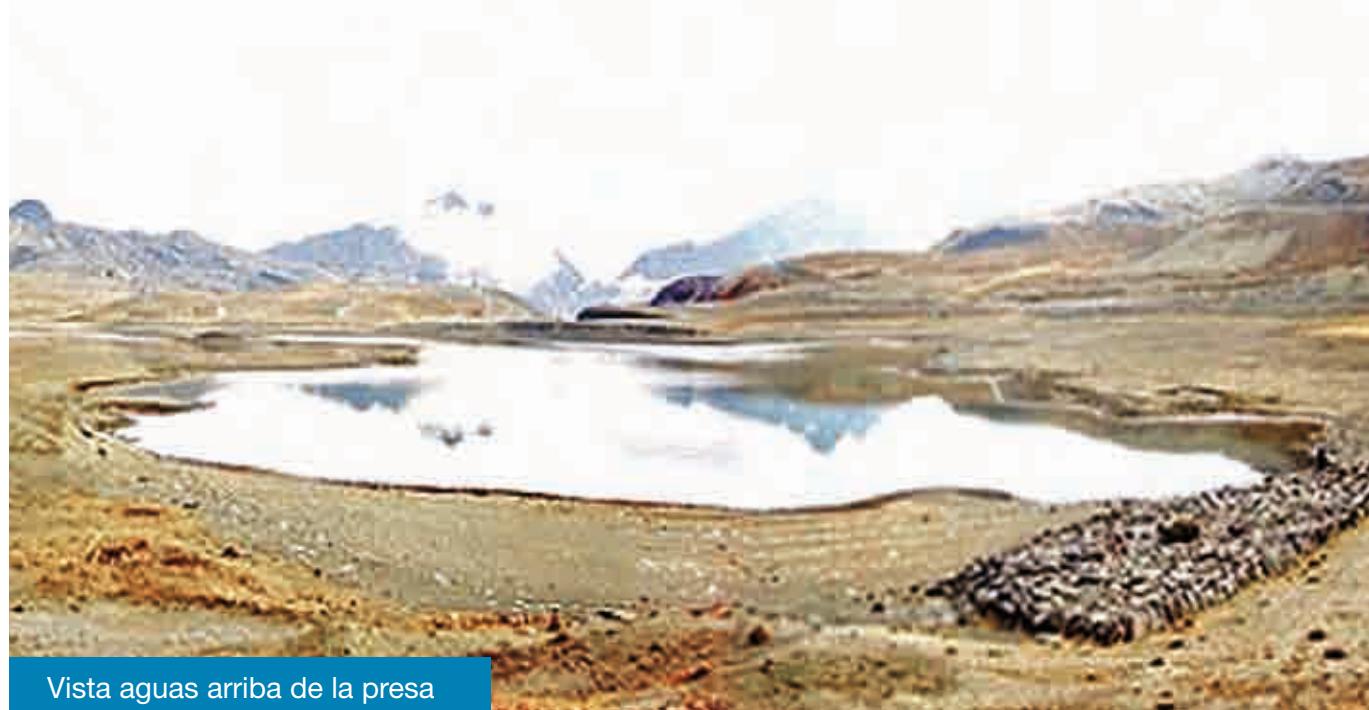
Vista aguas arriba de la presa

La escollera en el talud de aguas arriba esta desacomodada y con algunos sectores sin presencia del material de enrocado, y el talud aguas abajo no tiene ninguna protección.

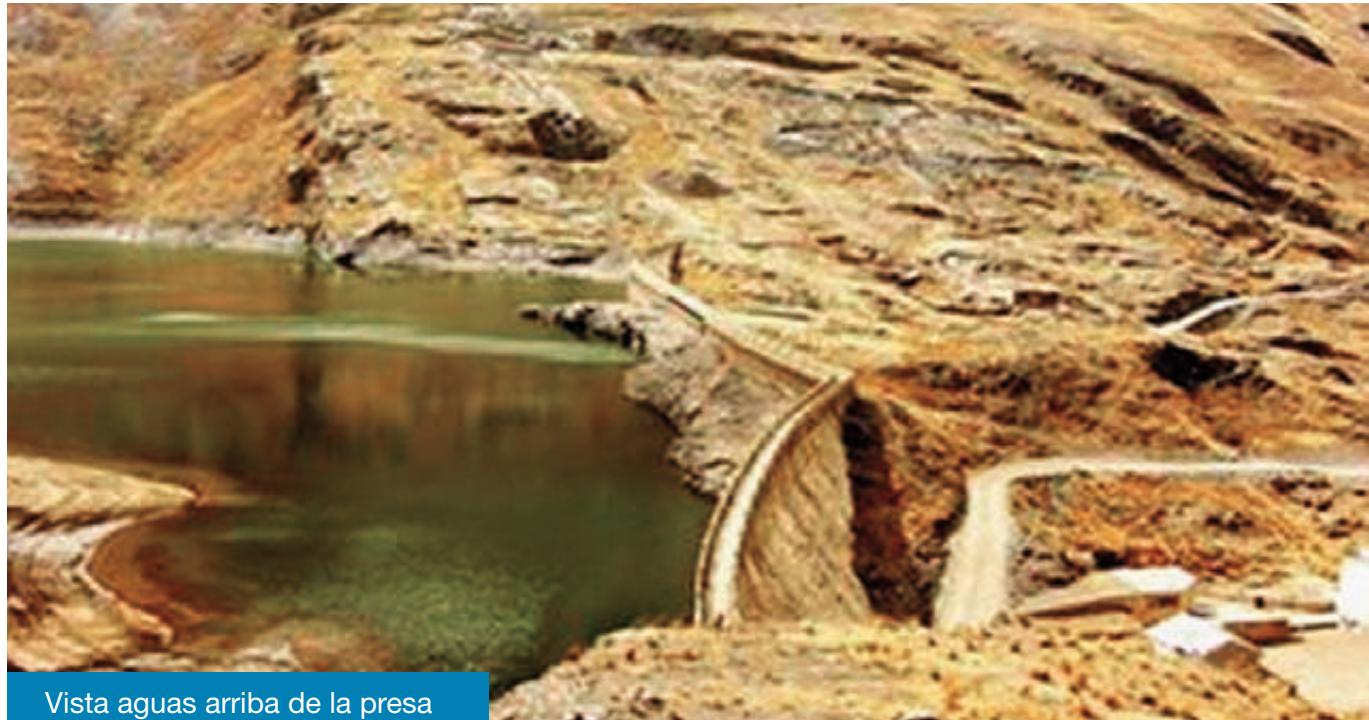
Vista aguas arriba de la presa

El mantenimiento de esta presa tiene que ser muy cuidadoso porque aguas abajo se encuentra inicialmente la población de Hampaturi y más abajo la zona sur de la ciudad de La Paz.

**Comentarios:** Se presentan problemas en la conducción del agua a la planta de tratamiento, porque la tubería de conducción tiene que atravesar varias quebradas que en tiempo lluvioso tienen crecidas que rompen la misma.

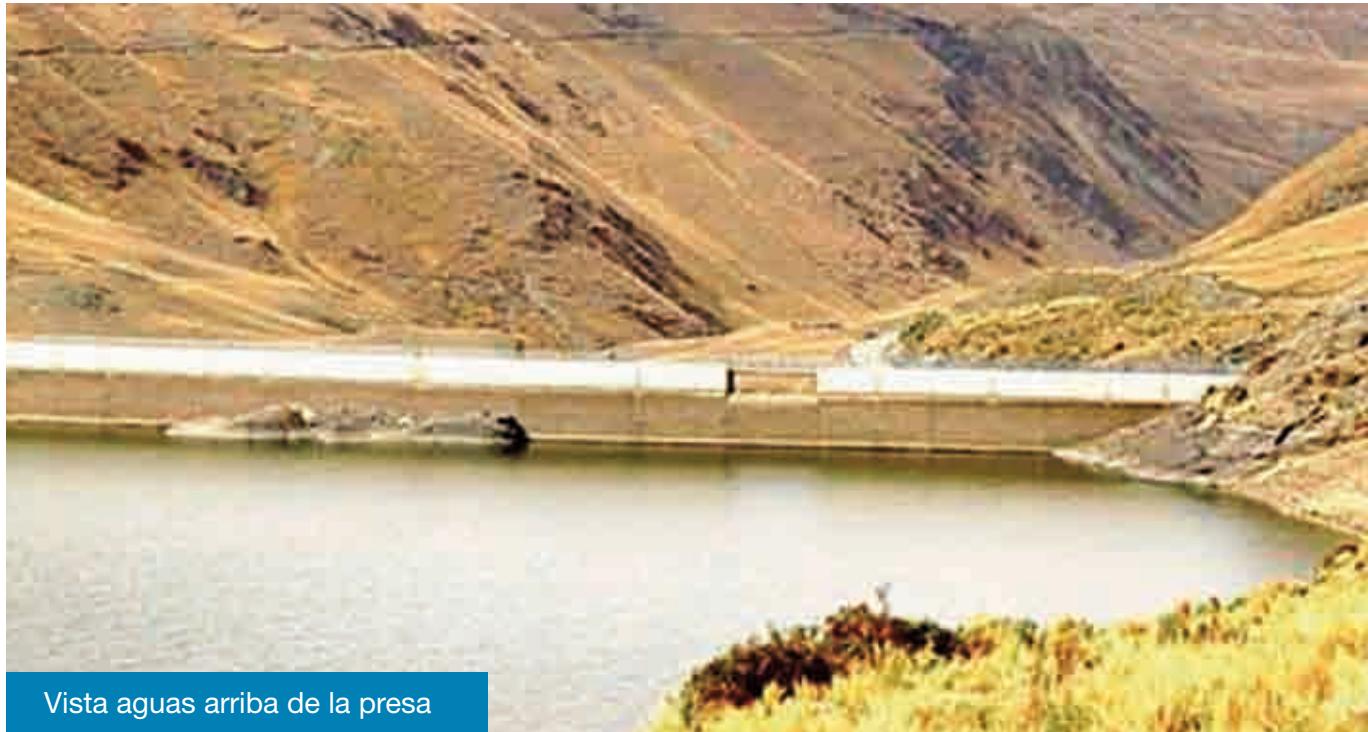
Vista aguas arriba de la presa

La presa como las diferentes obras auxiliares se encuentran operando sin problemas y en buen estado.

**Comentarios:** En las márgenes del embalse se encuentran operando varias empresas mineras que cuentan con su respectiva licencia ambiental, pero aunque el proceso de los minerales no se lo realiza en el sitio, sin duda, existe contaminación de grado menor.

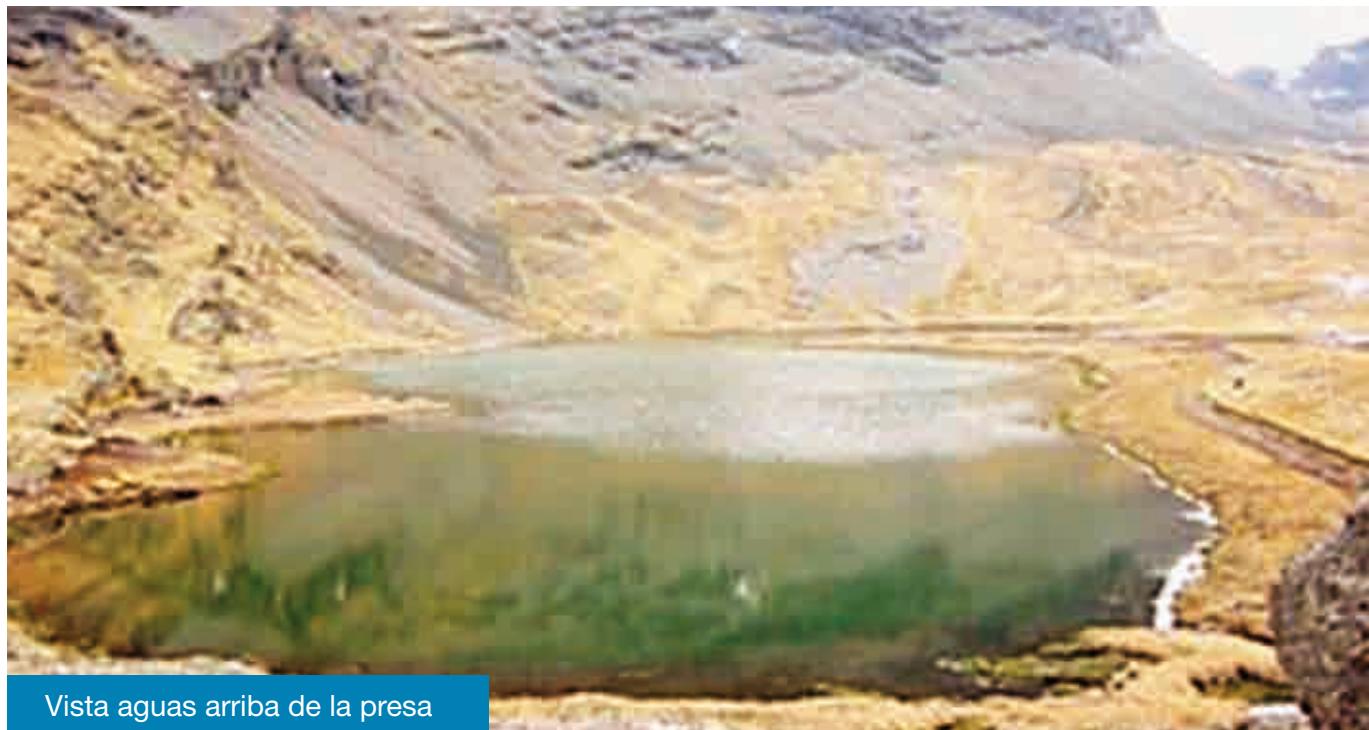
Vista aguas arriba de la presa

La presa está bien emplazada, así como sus componentes, sin embargo, la obra de toma que además sirve como vertedor de fondo se encuentra en mal estado, no es operable y el agua fluye sin control. Los técnicos de EPSAS aseguran que será reparada antes de la época lluviosa por tratarse de una presa pequeña y en razón de que vierte sus aguas al embalse de Ajuankhota.

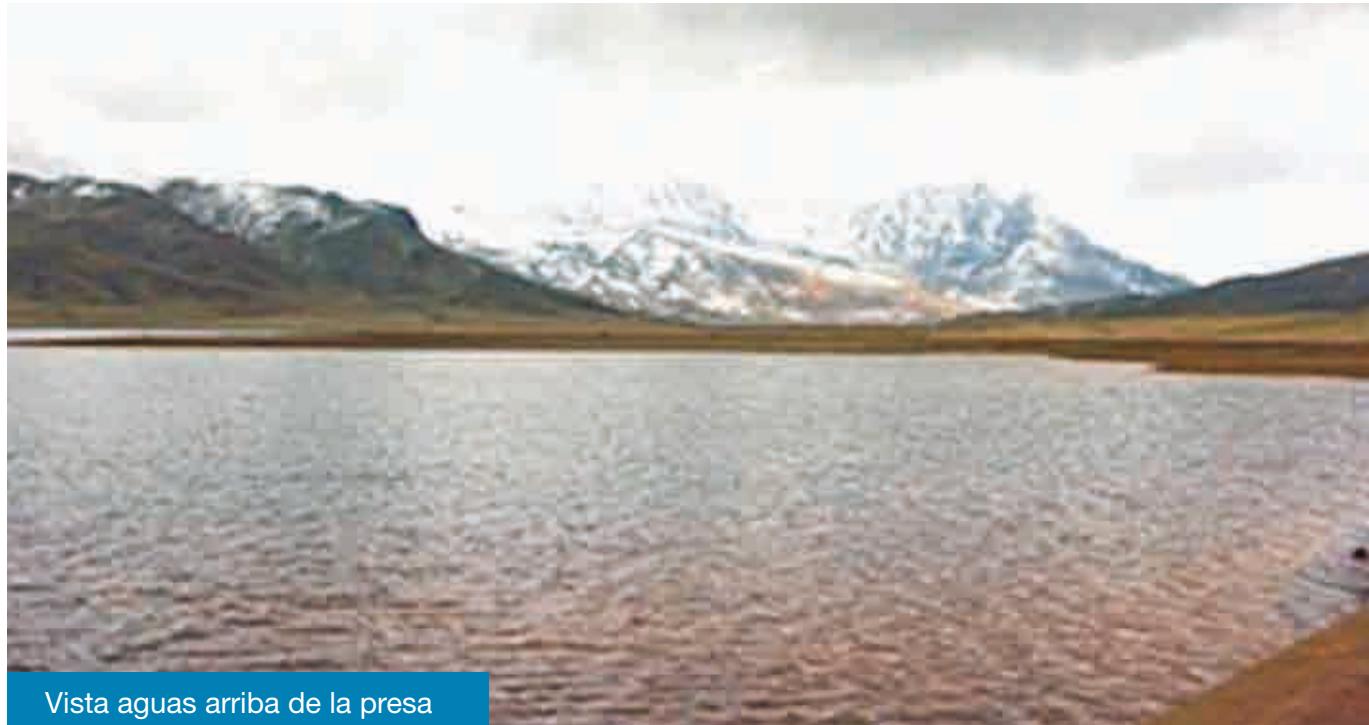
Vista aguas arriba de la presa

El emplazamiento del cuerpo está bien ubicado, así como sus componentes.

**Comentarios:** Esta presa debería ser restaurada en las partes que cumplieron su vida útil.

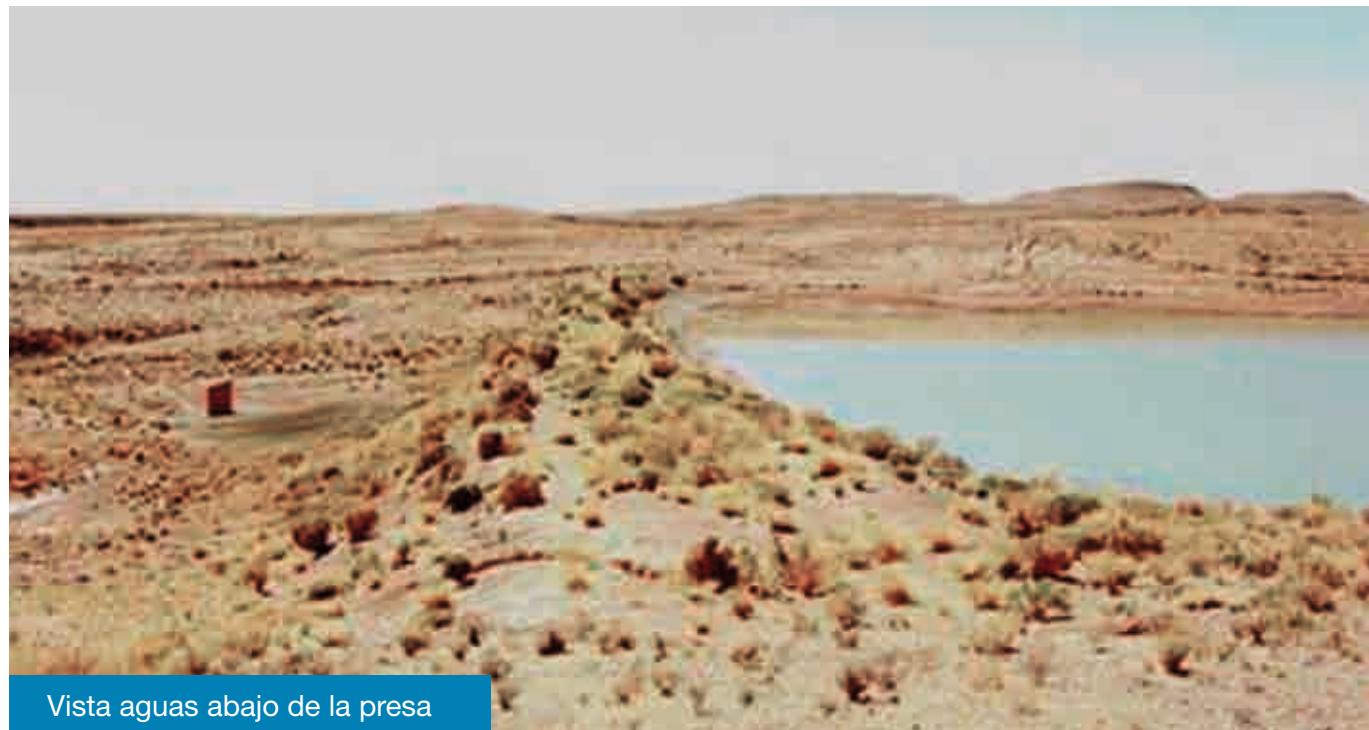
Vista aguas abajo de la presa

La presa presenta filtraciones y el pedraplén del talud de aguas arriba se encuentra en mal estado en un tramo de 30 m En la corona, así como los taludes creció mucha paja brava y thola.

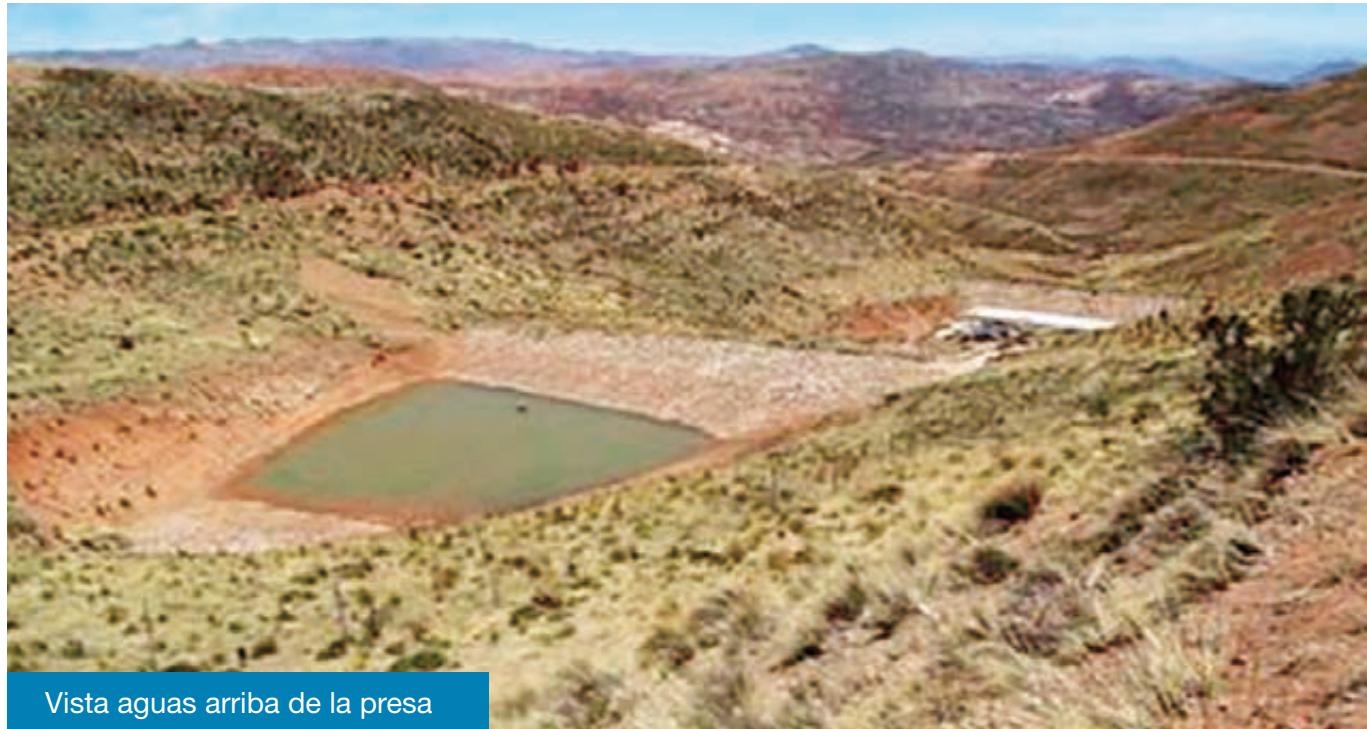
Vista aguas arriba de la presa

La tubería de salida no tiene una cámara o protección y sólo una llave de paso cortina regula el caudal que desfoga directamente de una presa a la otra y de la presa Achayapu II a una zanja que conduce a la quebrada y aguas abajo se capta el agua para su aprovechamiento.

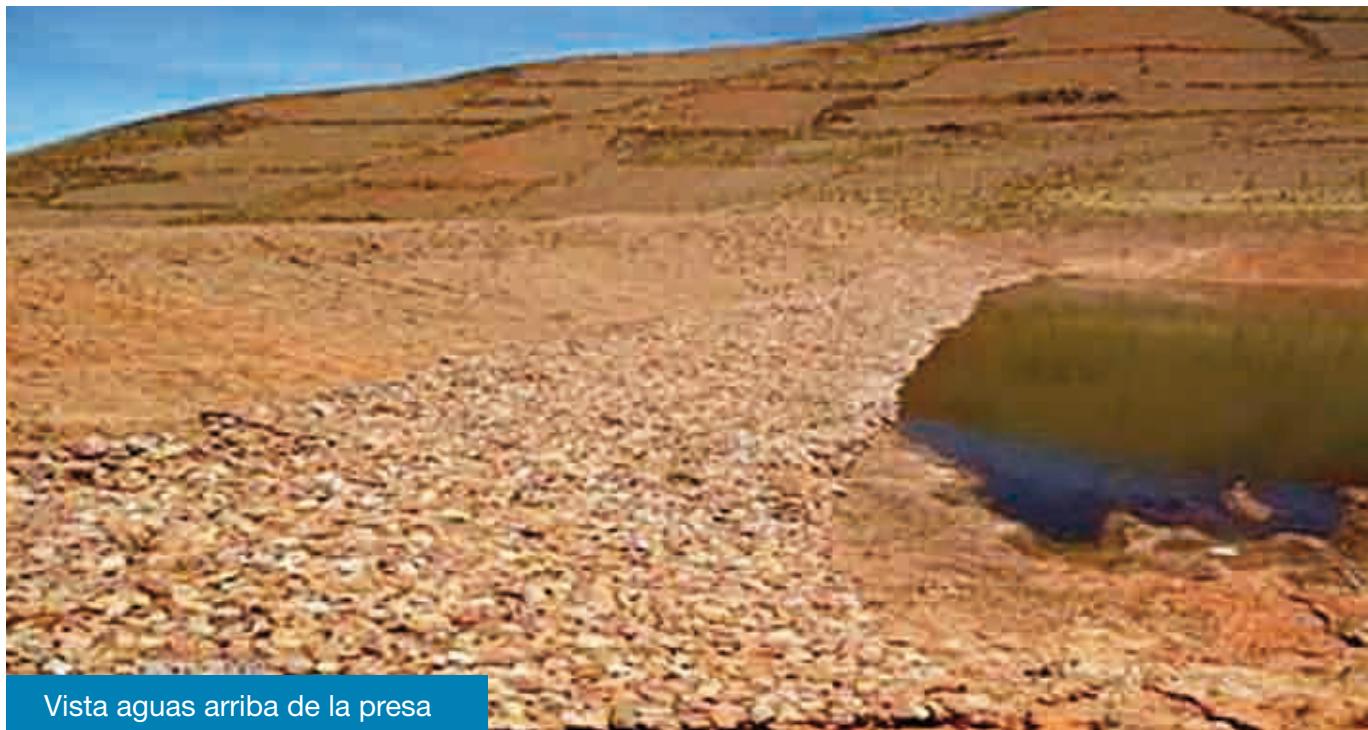
La presa presenta filtraciones al pie de talud lo que compromete a futuro su estabilidad.

**Comentarios:** Es previsible que en la próxima temporada lluviosa los dados sean arrancados y desaparezcan, iniciando así una severa erosión que desestabilizará el vertedor.

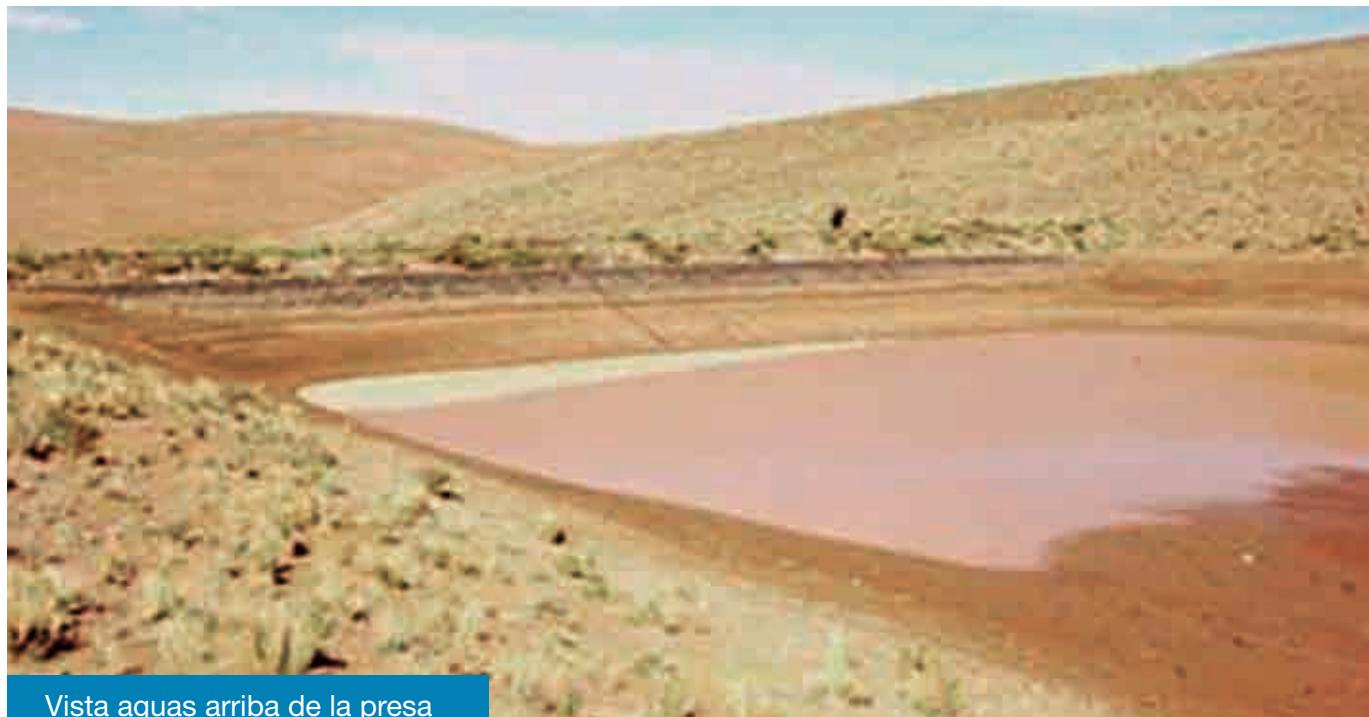
Vista aguas arriba de la presa

El estado actual de la presa es bueno y no se observan filtraciones, a obra de toma esta obstruida y se están utilizando poli tubos para utilizar el agua embalsada por medio de vasos comunicantes. Debe realizarse un mantenimiento adecuado en el vertedor de excedencias donde se observan piedras y matorrales.

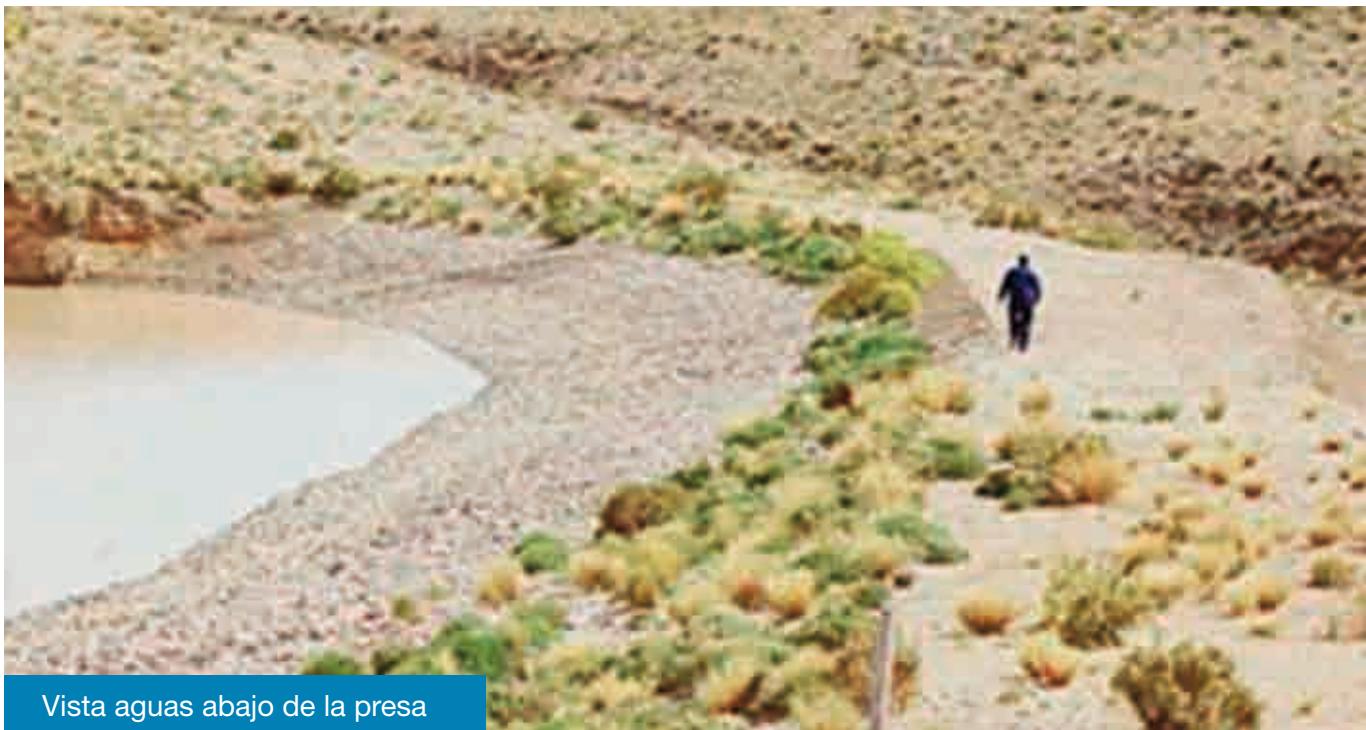
Vista aguas abajo de la presa

La presa se encuentra en buen estado, no se tienen mayores datos sobre la institución a cargo ni la empresa que ejecutó su construcción. La rápida del vertedor de excedencias se encuentra deteriorada, pero no se observan grietas que permitan la fuga de agua a verter, sin embargo esta rápida no consta de disipadores de energía. Existe vegetación de paja brava propia del lugar en la corona de la presa.

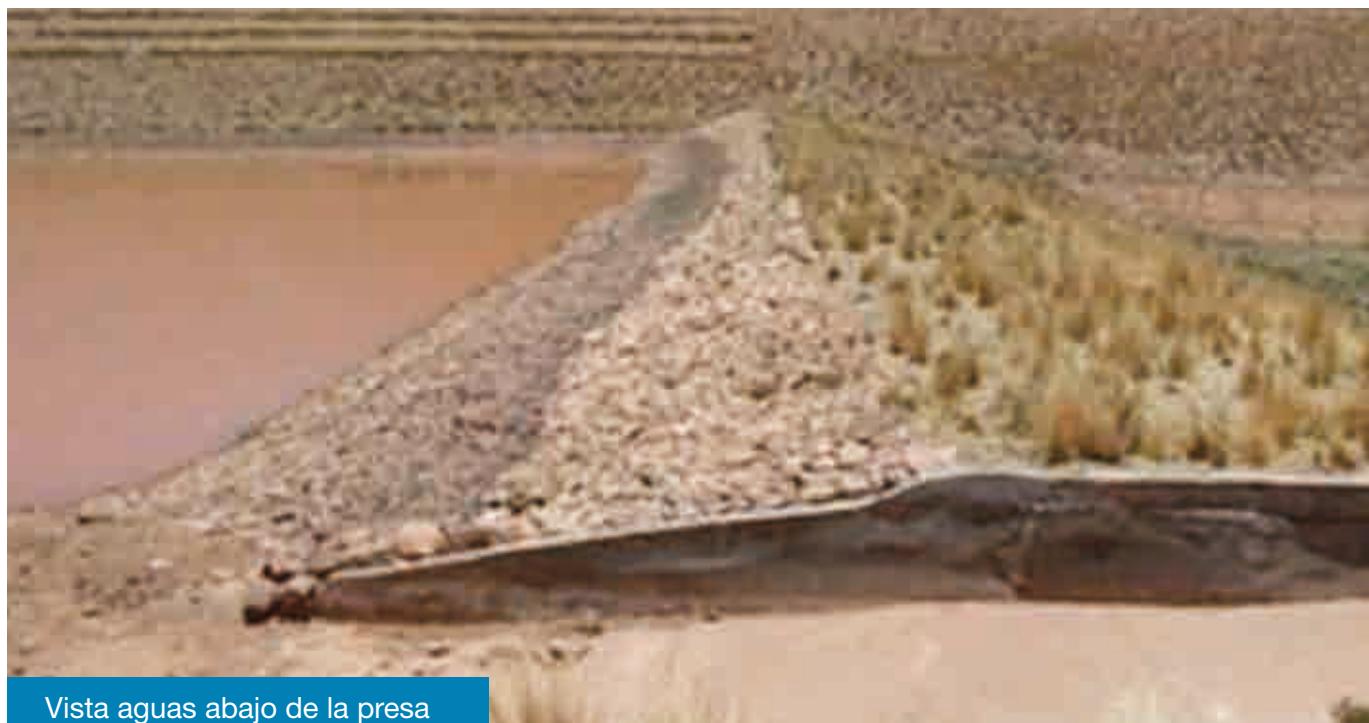
Vista aguas abajo de la presa

La rápida se encuentra socavada en el tramo del colchón amortiguador y la pantalla de disipación de energía. De manera general la presa se encuentra en buen estado.

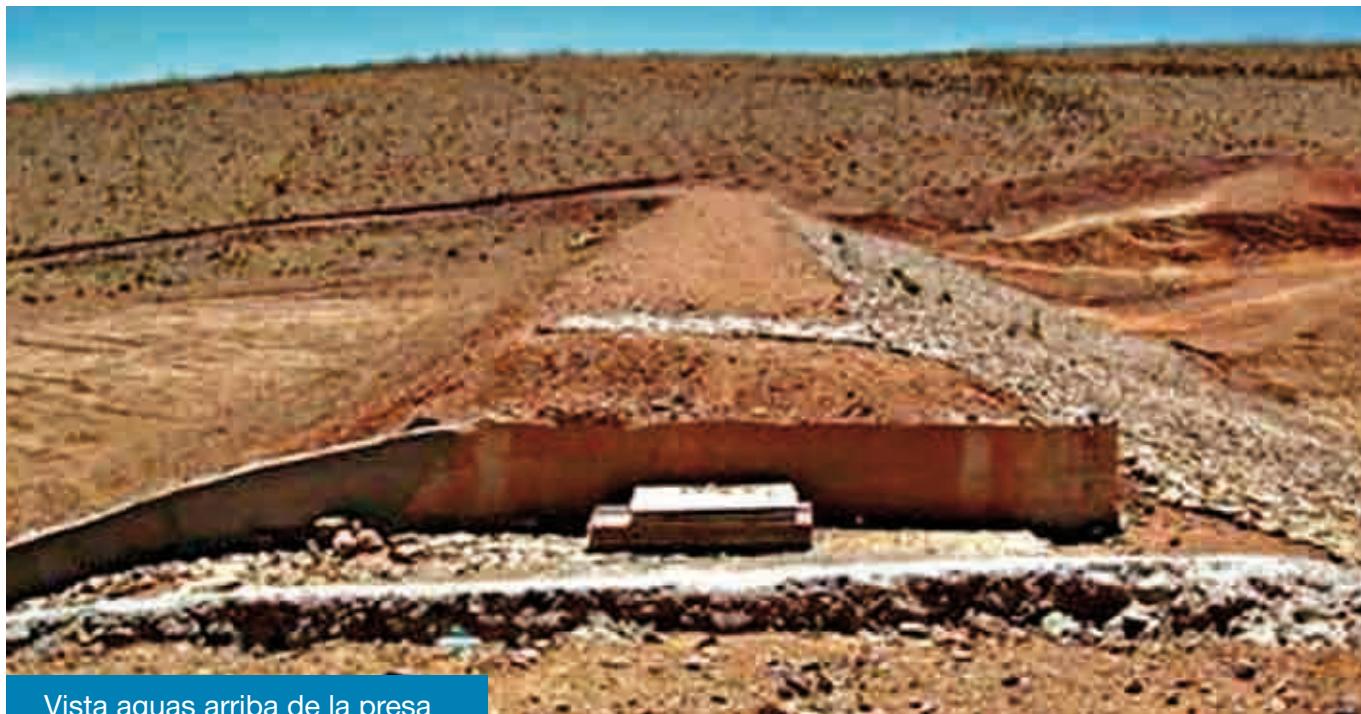
Vista aguas arriba de la presa

**Comentarios:** A la fecha de realización de la ficha la presa se encontraba en etapa constructiva, faltaba el colocado del pedraplén del talud aguas arriba, hormigonado del ingreso del vertedor, rápida y colchón amortiguador y las cámaras con sus respectivas válvulas.

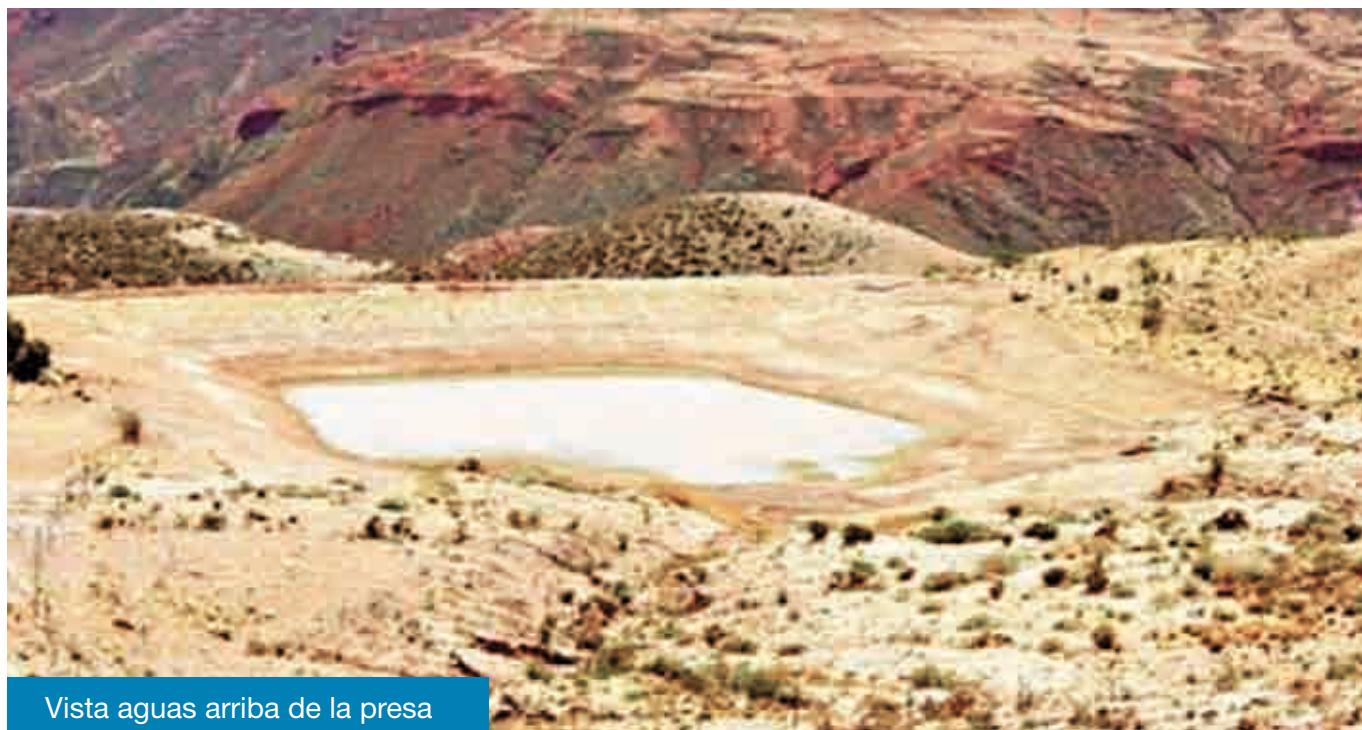
Vista aguas arriba de la presa

**Comentarios:** La presa al momento de la realización de la presente ficha, se encontraba en proceso de ejecución, tanto el cuerpo como sus componentes, su conclusión se espera para el mes de diciembre de 2008

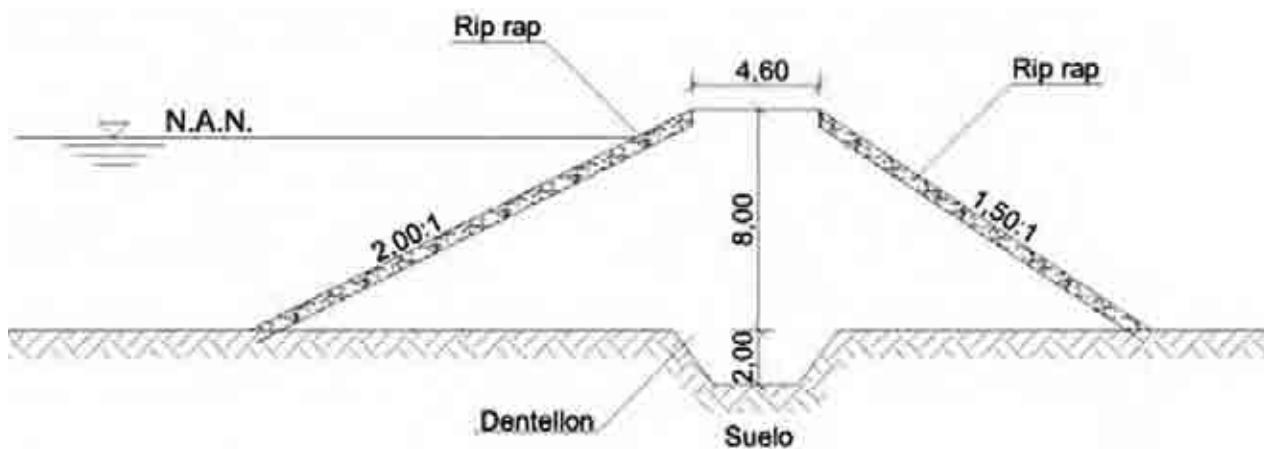
Presa de suma importancia para los pobladores de Chuacollo Chico que además cuentan con riego por aspersión arriba de la presa porque tienen suelos de buena calidad. Se prevén erosiones en la parte superior del embalse, para evitarlo, los comunarios bajo la dirección de Kurmi han plantado pinos que se encuentran en desarrollo. Como en todas las presas de Kurmi, la obra de toma es precaria, tanto en el ingreso como en la salida del mismo.

**Comentarios:** Al final de la rápidas se observa deterioro de la solera que podría desestabilizar el conjunto.

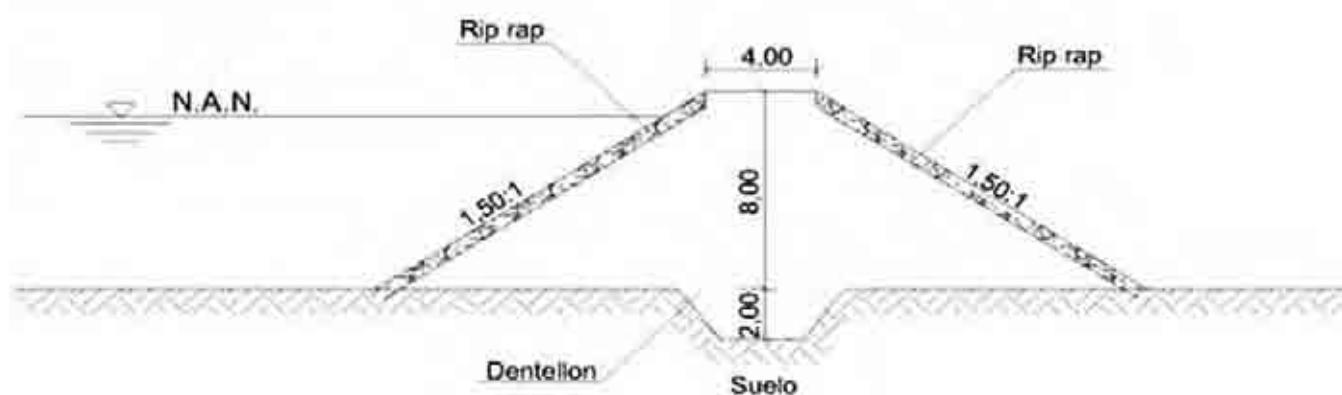
Si bien el vertedor es natural, requiere de limpieza, tanto de piedras y escombros, como de matorrales.

**Comentarios:** Los taludes deben ser mejorados con la reposición de piedras acomodadas.

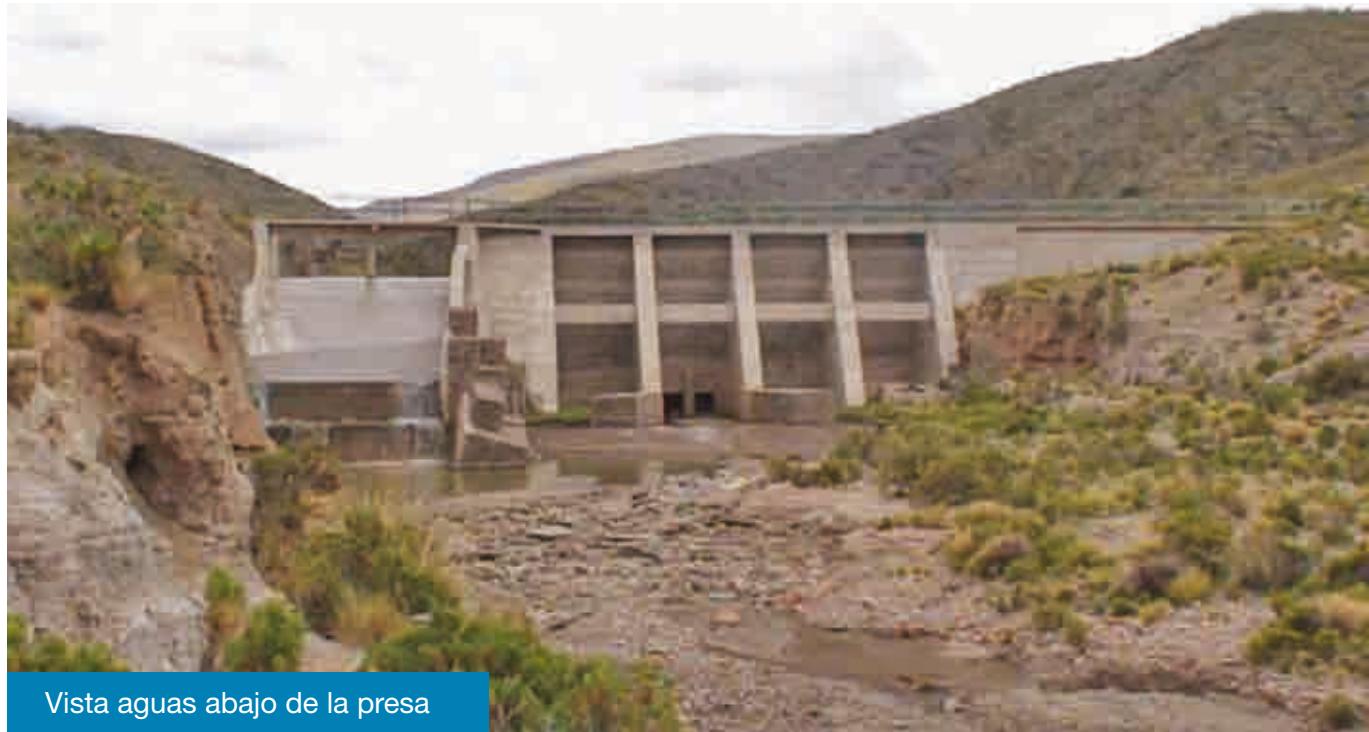
Vista aguas abajo de la presa

El estado actual de mantenimiento es deficiente: parte del muro de encauce del vertedor ha colapsado, y también el colchón amortiguador, situación que pone en riesgo la estabilidad del conjunto. Se observa gran cantidad de sedimento depositado en el embalse ya que la estructura de desfogue no funciona. El agua tiene problemas de salinidad que afectan a la producción agrícola.

**Comentarios:** Requiere reparaciones del vertedor de excedencias y de las compuertas de desfogue de fondo. El sistema de riego no cubre las necesidades de las comunidades, lo que ocasiona problemas sociales.

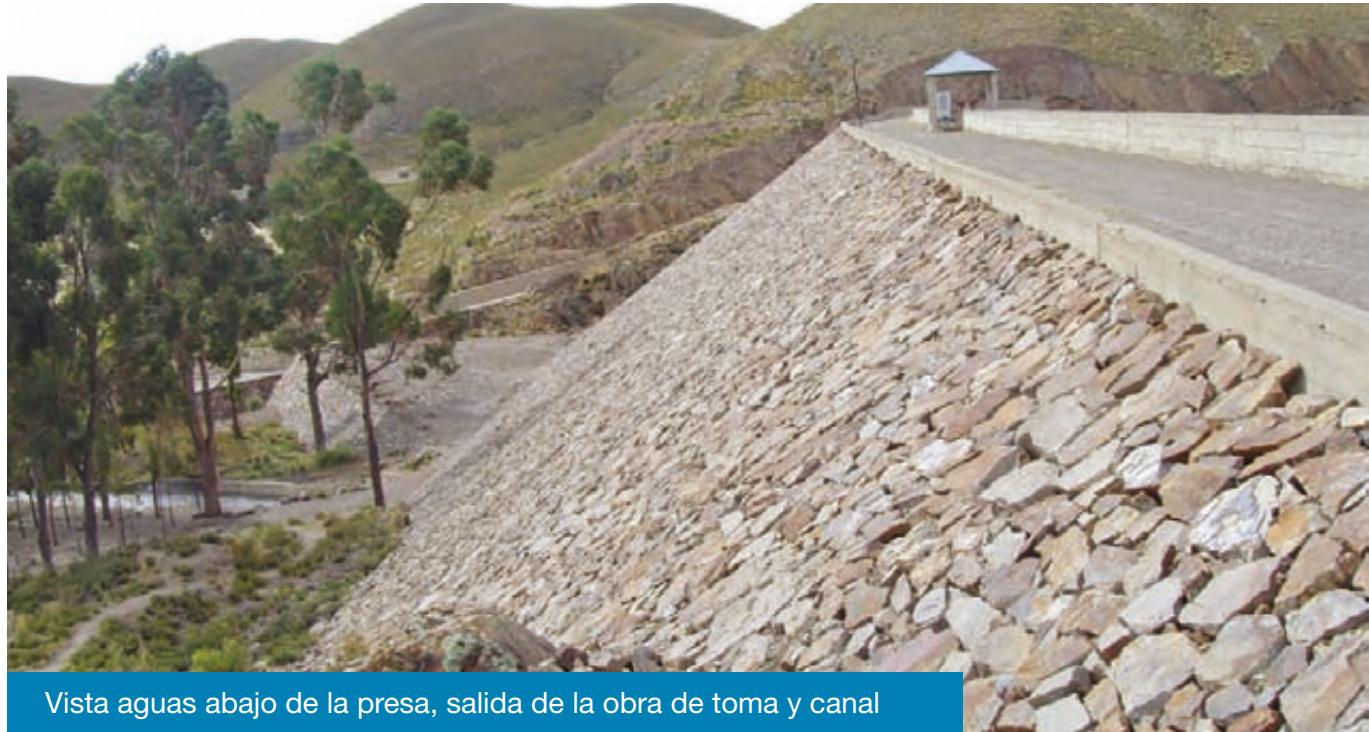
Vista aguas abajo de la presa, salida de la obra de toma y canal

La presa fue diseñada y construida entre los años 1957 al 1960 por el Ministerio de Agricultura de Bolivia con apoyo de la Misión del Gobierno de México. Actualmente riega 3.200 hectáreas de terrenos agrícolas de Challapata, beneficiando a 1200 agricultores, la infraestructura es administrada por la Asociación de Regantes y Productores de leche (AUPROL). La presa se encuentra en general en buen estado de funcionamiento con algún deterioro en los muros del vertedor de excedencias.

**Comentarios:** El sedimento ha reducido la capacidad útil de la presa: de 45 a 30 millones de m<sup>3</sup>.

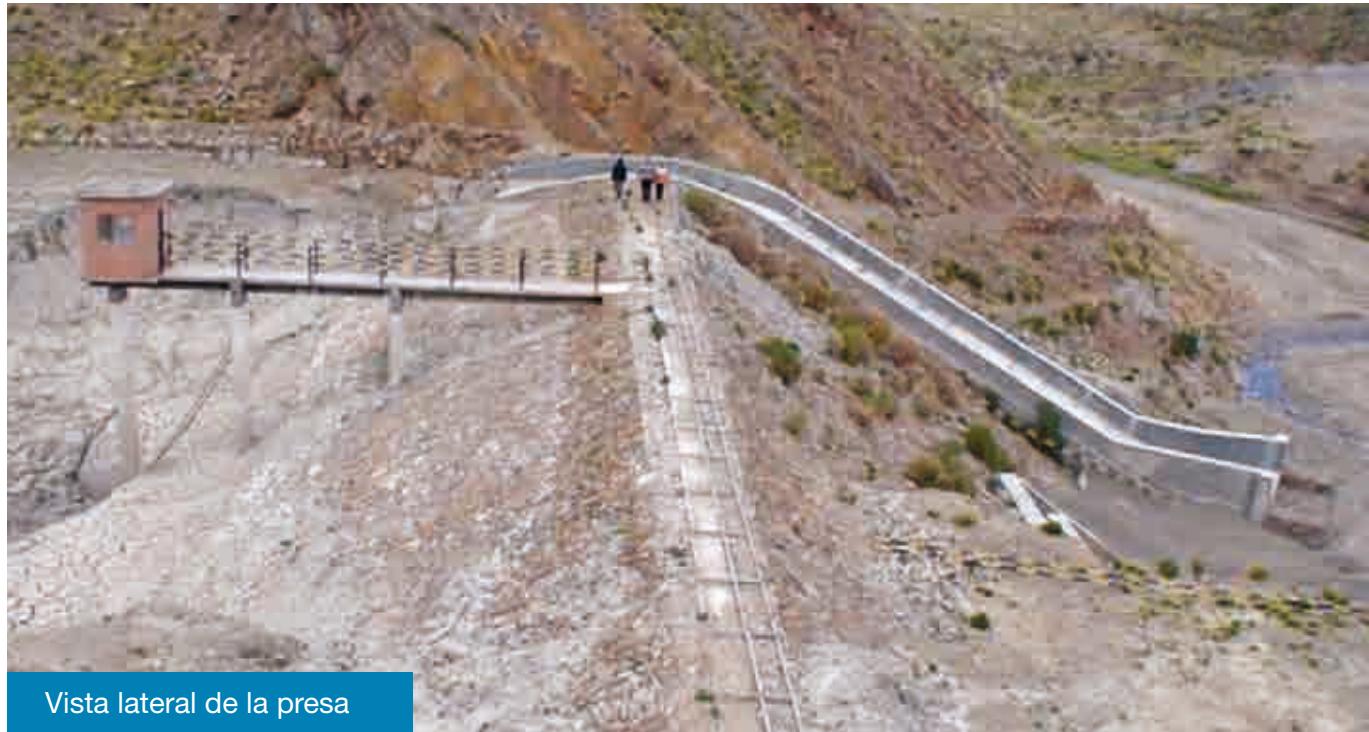
Vista lateral de la presa

La presa de Parapia, se encuentra abandonada y en mal estado de mantenimiento; los taludes están poblados de vegetación del lugar. Existe un volumen considerable de azolves que no han sido evacuados por falta de una adecuada operación. La constructora no ha concluido la ejecución de obras en varios ítems, como las barandas metálicas en el coronamiento.

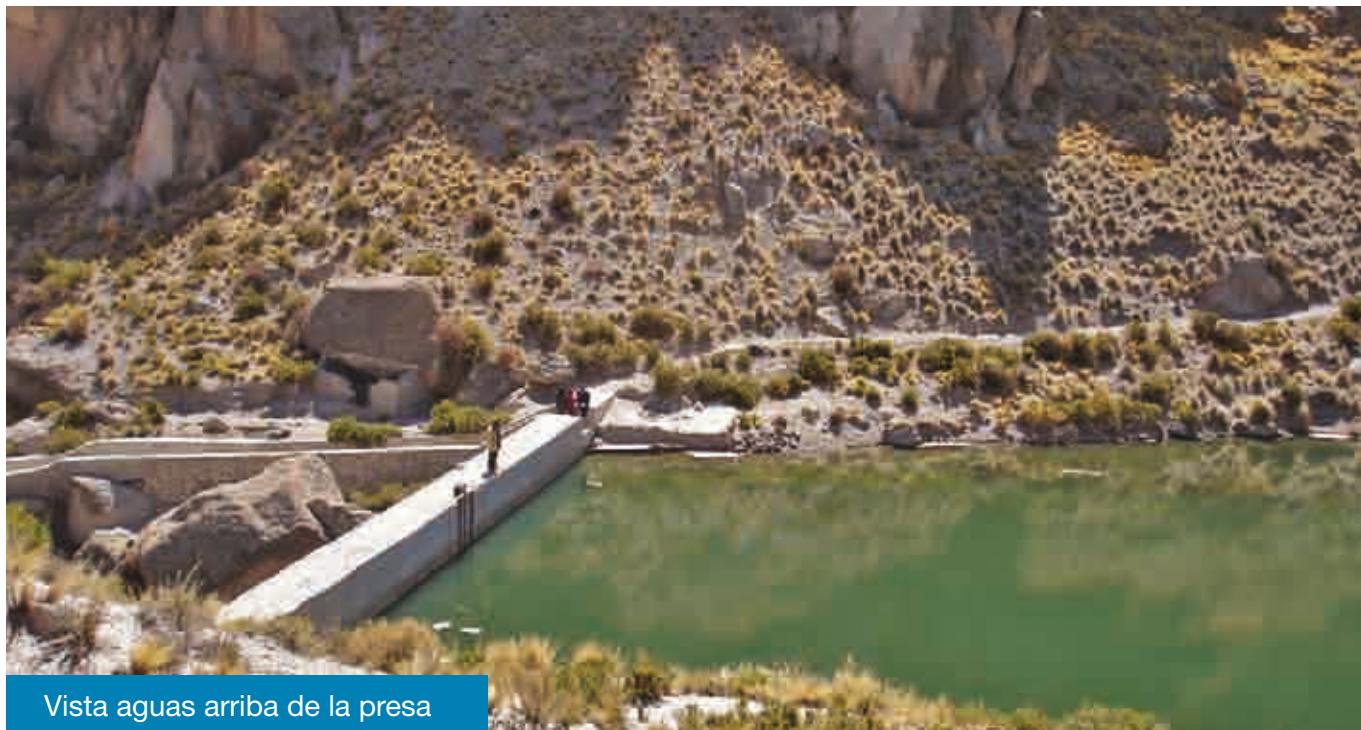
Vista aguas arriba de la presa

El estado de la presa, presenta problemas en la cortina de la presa, por la presencia de fisuras que provocan la pérdida de agua almacenada por infiltración y fugas en la pantalla. La compuerta metálica de desfogue se halla en mal estado, por la falta de mantenimiento.
