## 4. La Paz

## Capítulo 4: La Paz

**Tabla: Datos generales de las presas de La Paz**

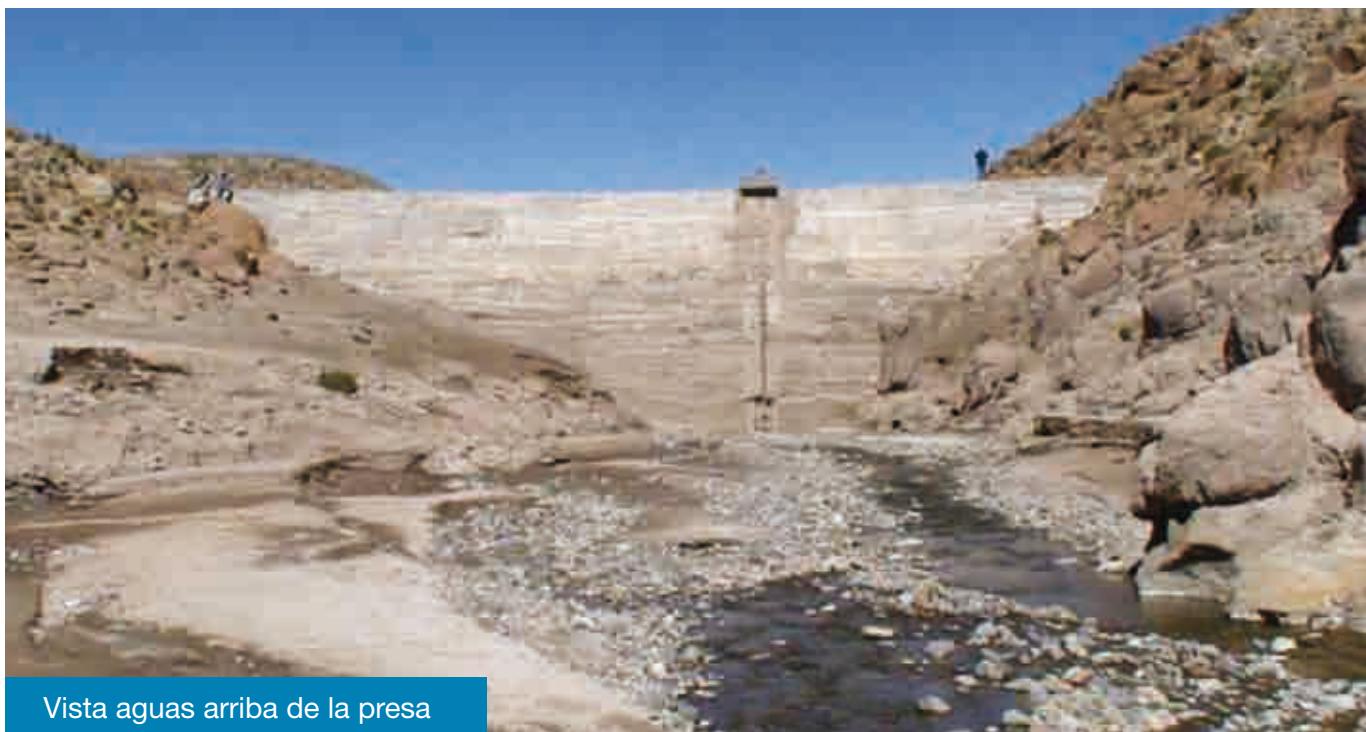
Vista aguas arriba de la presa

El grupo meta está conformado por 25 familias beneficiarias y 230 habitantes. Actualmente, se cultivan 15 ha bajo riego de un total de 29 ha del área regable. El estado de la presa, presenta problemas en la cortina de la presa, por la presencia de fisuras que provocan la pérdida de agua almacenada por infiltración y fugas en la pantalla.

**Comentarios:** La estructura de control de la compuerta de fondo requiere de mantenimiento.

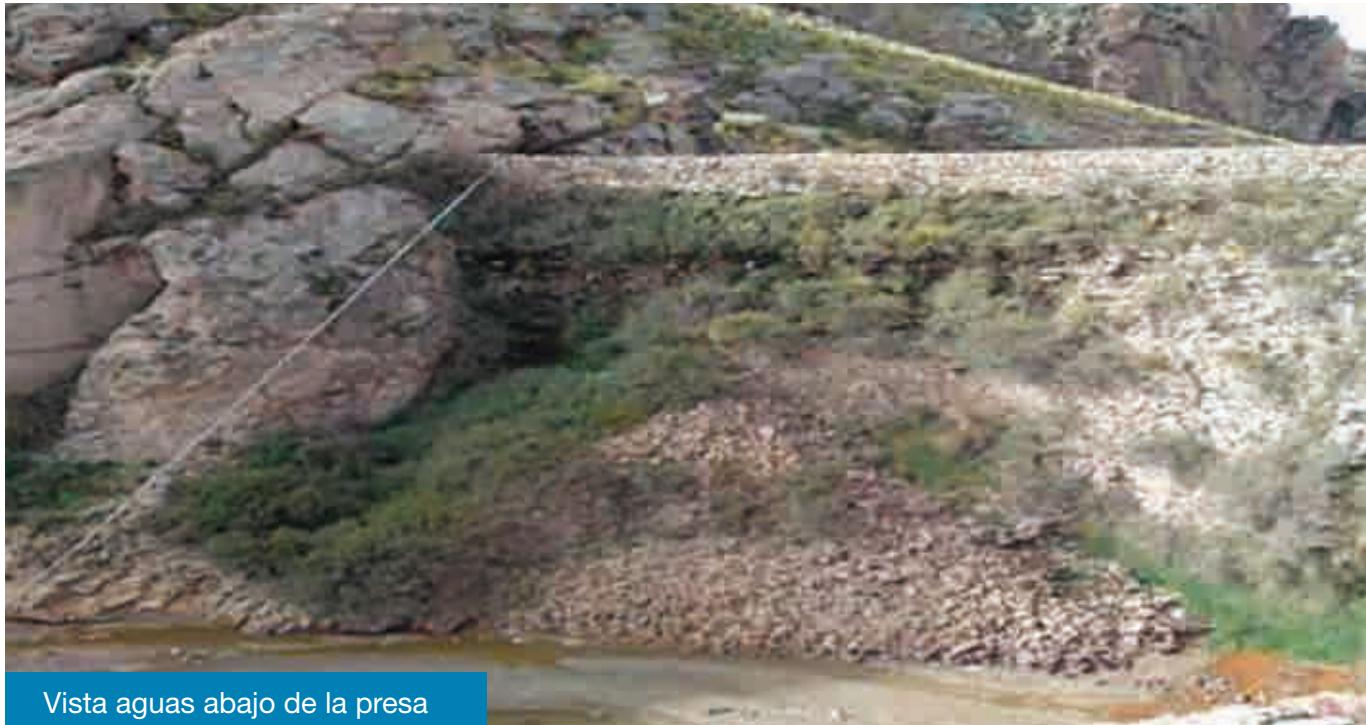
Vista aguas abajo de la presa

El grupo meta está conformado por 63 familias beneficiarias, para irrigar 20 ha. El mayor problema que se observa en son los azolves del lecho del área del vaso.

**Comentarios:** La presa requiere de mantenimiento, rehabilitación en varios de sus componentes y el dragado de la presa.

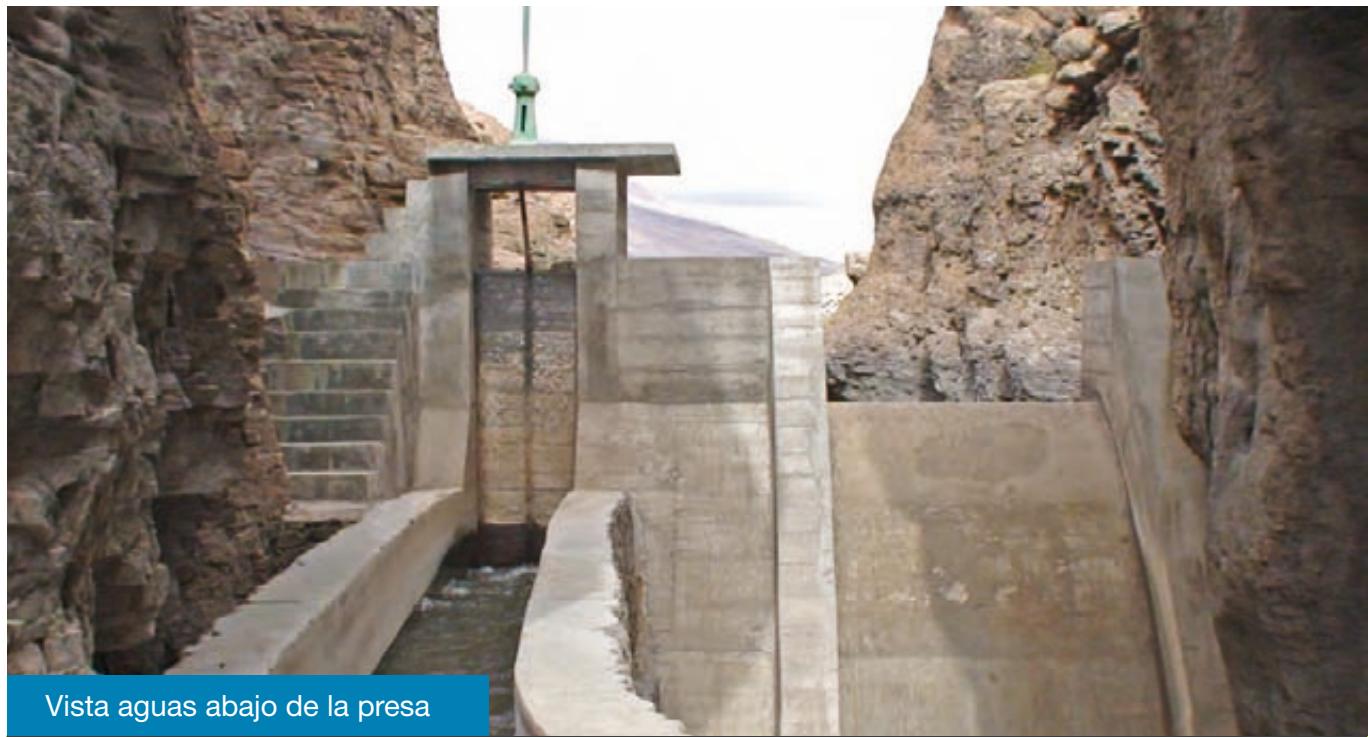
Vista aguas abajo de la presa

Actualmente debido a la sedimentación no se genera energía y el riego es deficitario.

**Comentarios:** El proyecto no incluyó estructuras de control de sedimentos. La central hidroeléctrica no funciona.

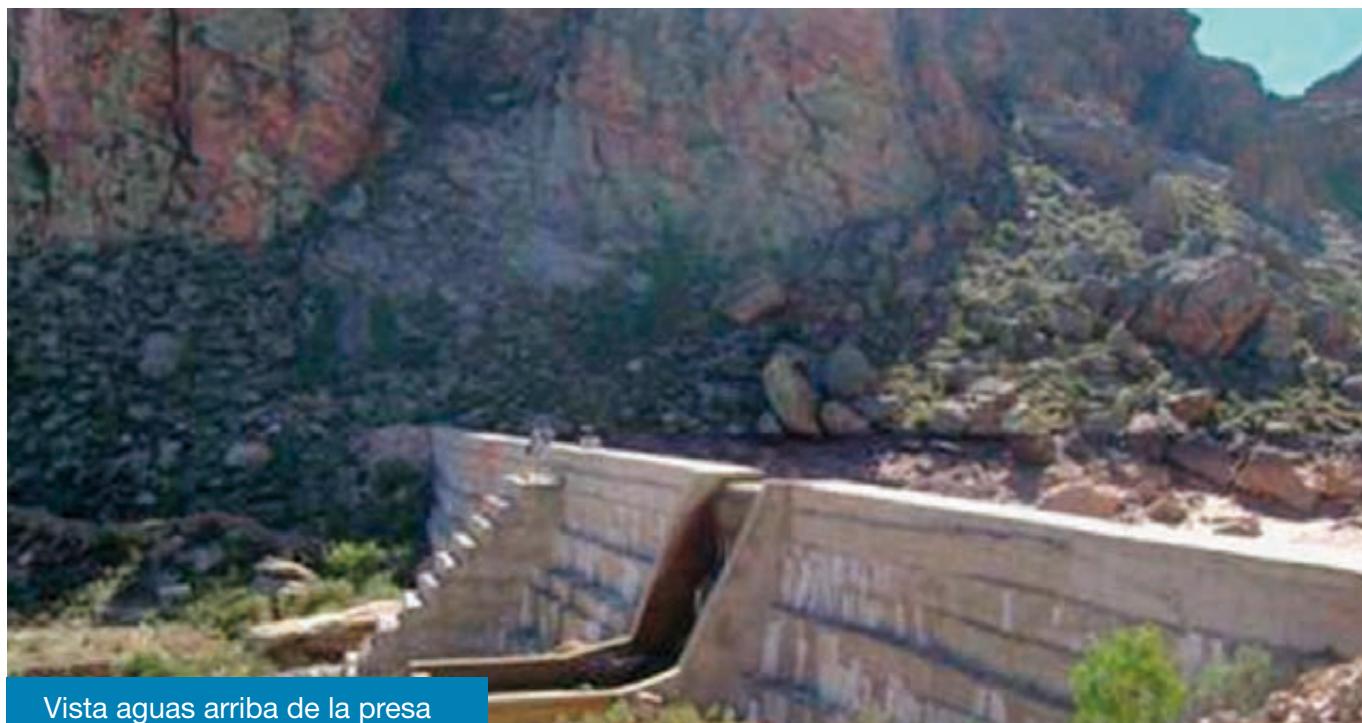
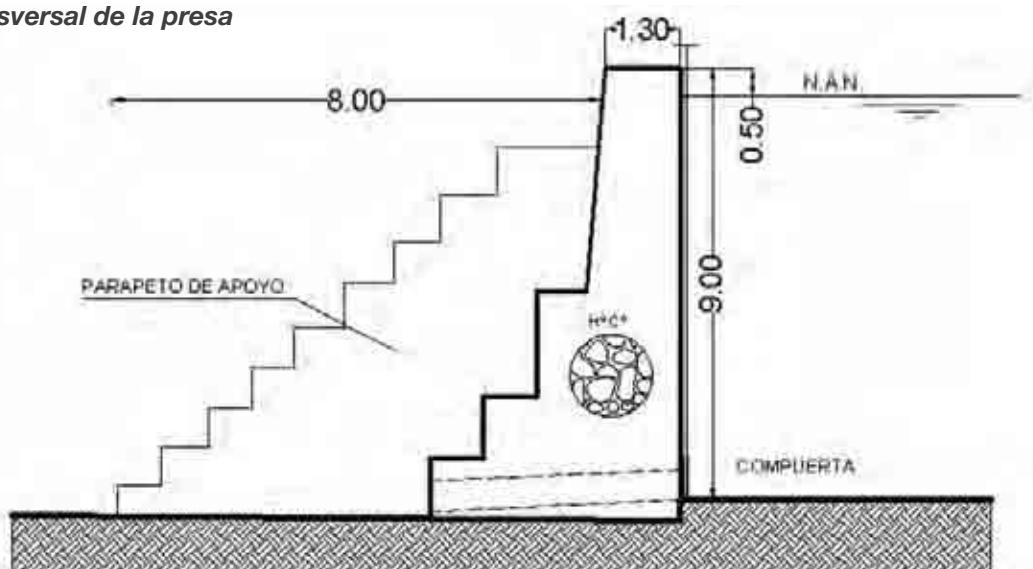
Vista aguas arriba de la presa

La presa fue construida con fines de riego por los comunarios de Jinchapulu, con aportes de MINKA. La base de cimentación es parte roca y parte suelo. El cuerpo de la presa se constituye de hormigón ciclópeo. La toma está definida por una compuerta dispuesta en la parte central de la infraestructura. En la actualidad la presa se encuentra con problemas de sifonamiento, y no contiene agua.

**Comentarios:** La presa fue construida muy esbelta, razón por la cual sufrió rajaduras en la parte central, lo que obligó a los comunarios construir un contrafuerte (parapeto) aguas abajo. Se recomienda dragar la presa y reparar la infraestructura

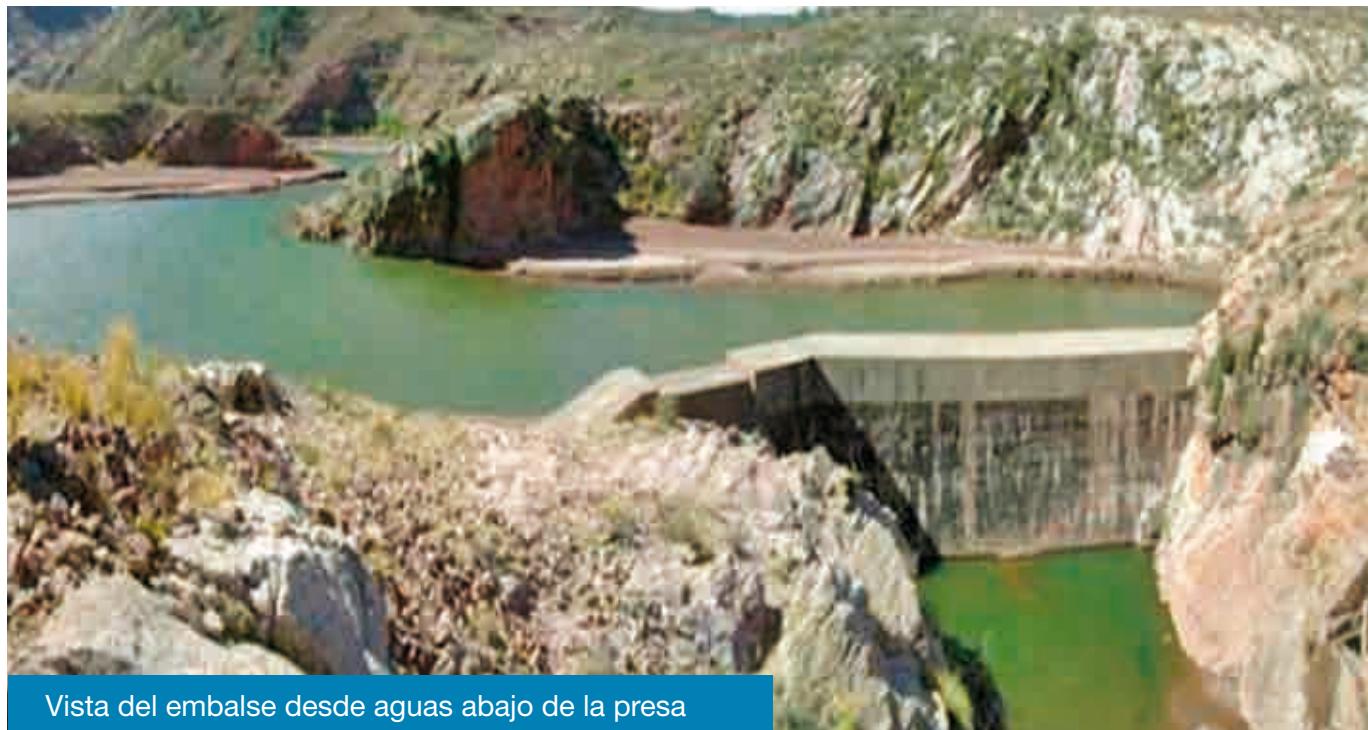
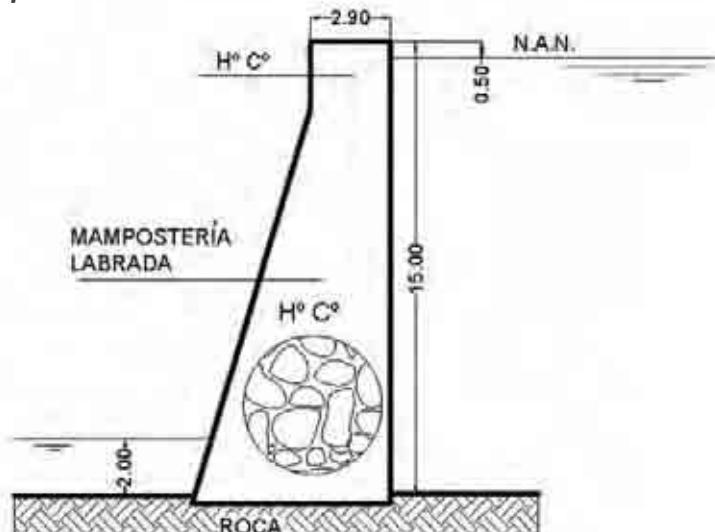
Vista del embalse desde aguas abajo de la presa

La presa fue construida con fines de riego por la Hacienda de Mojotorillo antes del año 1952. Actualmente se encuentra bajo responsabilidad de la facultad de agronomía de la Universidad Tomas Frías. La infraestructura fue incrementada 2 metros el año 2005. La presa se encuentra en general en buen estado y efectivo funcionamiento. El agua que se acumula sirve para riego en época seca (meses de agosto a noviembre). No existen riesgos excepto el de las filtraciones.

**Comentarios:** Las filtraciones no pueden ser estimadas debido a la ubicación del río aguas abajo con bastante agua.

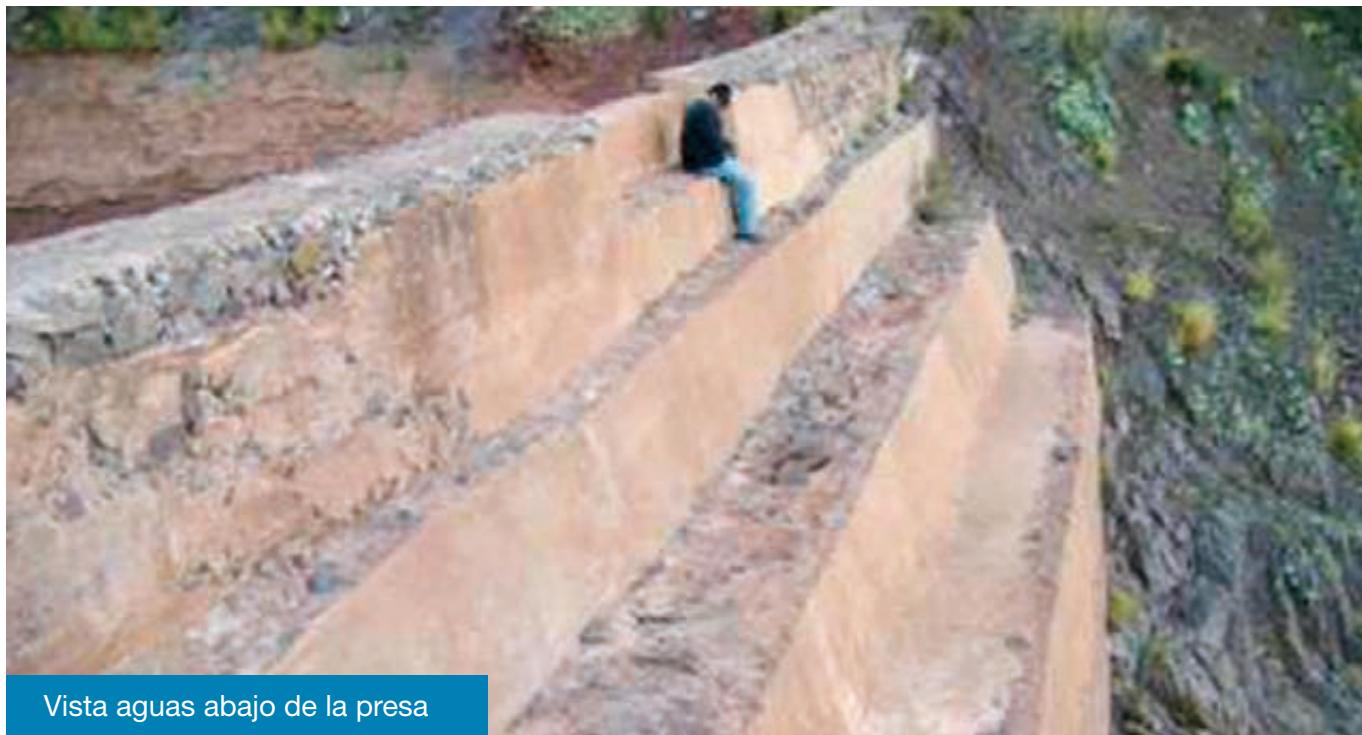
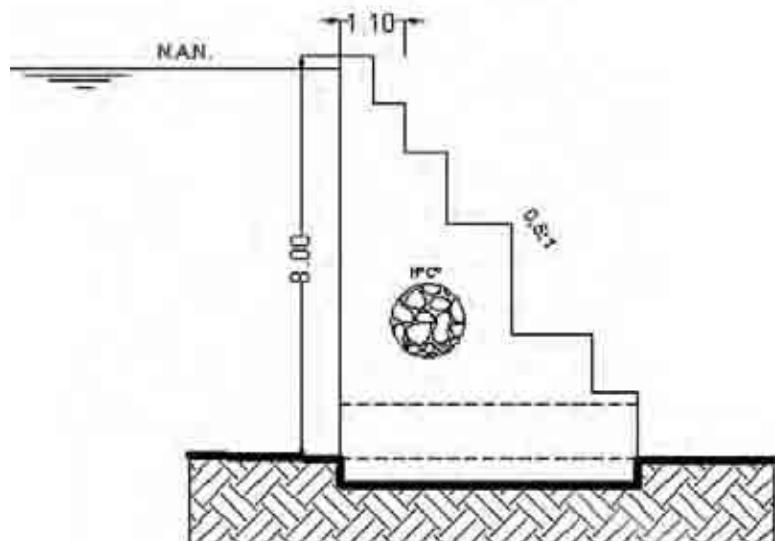
Vista aguas abajo de la presa

La presa es de hormigón ciclópeo fue construida con fines de riego para las comunidades de Tincana, la base de cimentación es roca. La presa se encuentra abandonada en la actualidad. Presenta muestras de erosión en el estribo izquierdo.

**Comentarios:** El desfogue de fondo parece haber sido anulado.

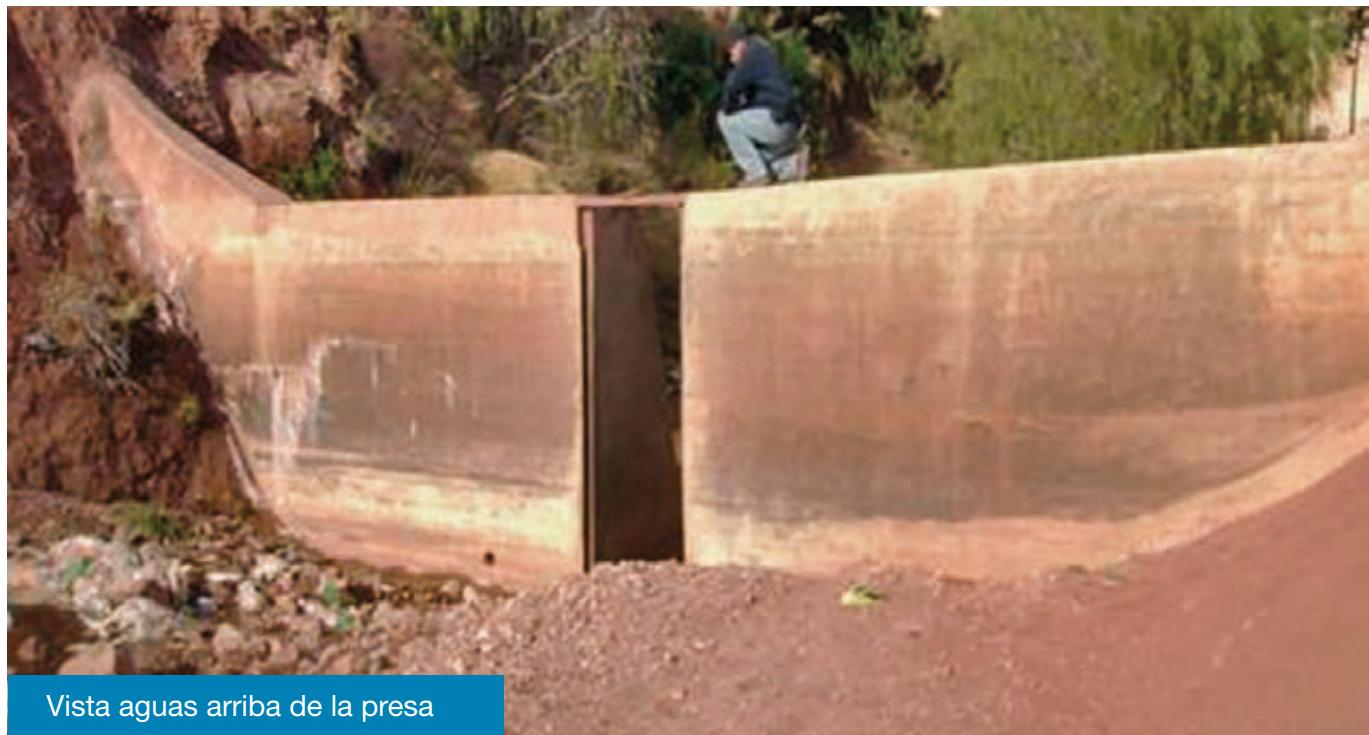
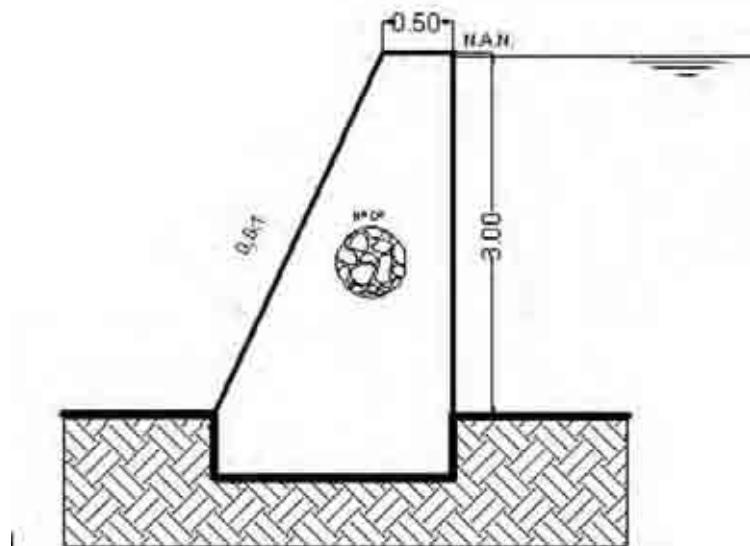
Vista aguas arriba de la presa

La presa de hormigón ciclópeo fue construida con fines de riego para las comunidades de Tecoya, en la zona la base de cimentación es roca poco consolidada. Actualmente la presa se encuentra abandonada y la compuerta no está instalada. El embalse está totalmente vacío y no se identifican riesgos aguas abajo de la presa.

**Comentarios:** Se recomienda instalar compuerta y mantenimiento.

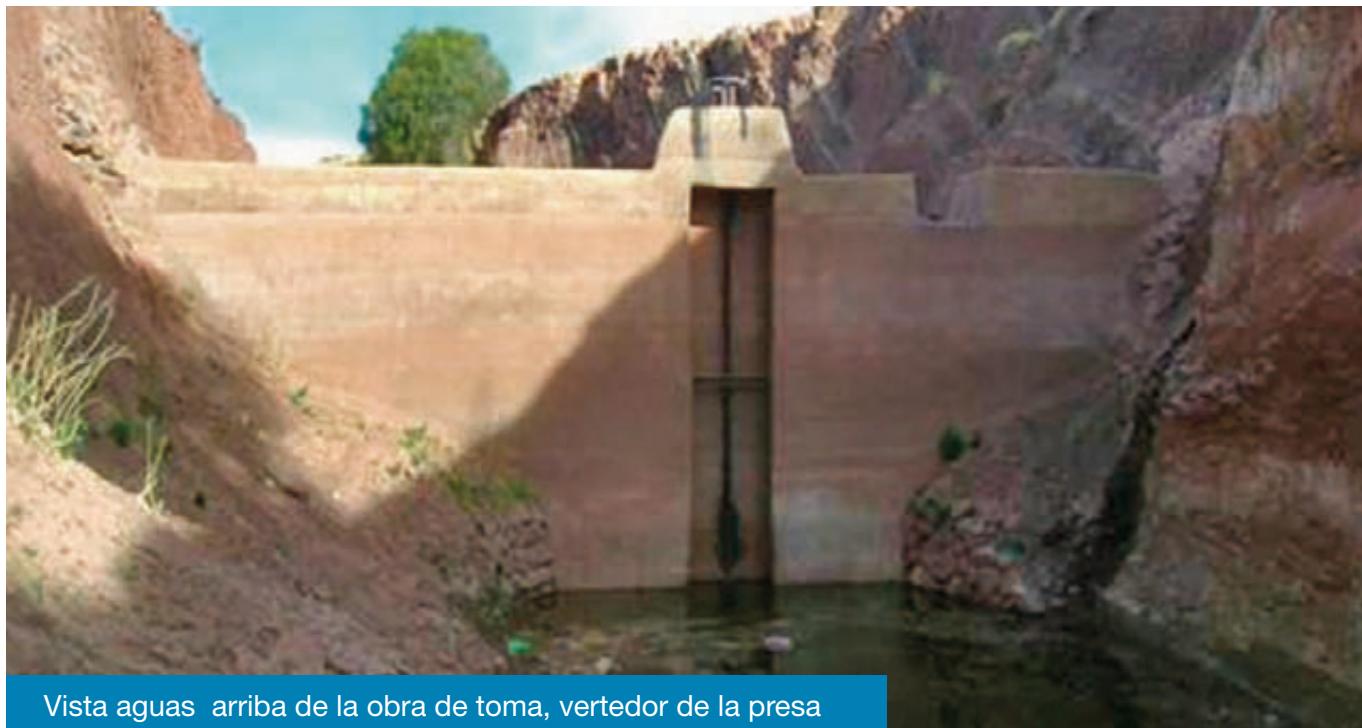
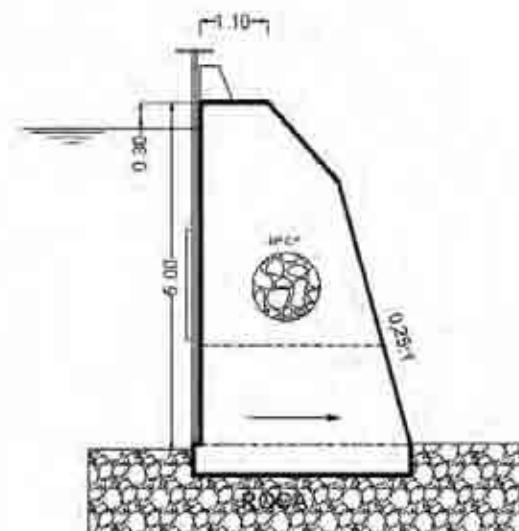
Vista aguas arriba de la obra de toma, vertedor de la presa

La presa fue construida con fines de riego para las comunidades de Tecoya. La base de cimentación es roca poco consolidada. La toma está definida por una compuerta dispuesta en la parte más baja y en el centro de la presa. Actualmente la presa se encuentra abandonada y el embalse está vacío. Aguas debajo de la presa, no se identifican mayores riesgos.

**Comentarios:** Entre las dificultades de infraestructura la compuerta no sella herméticamente.

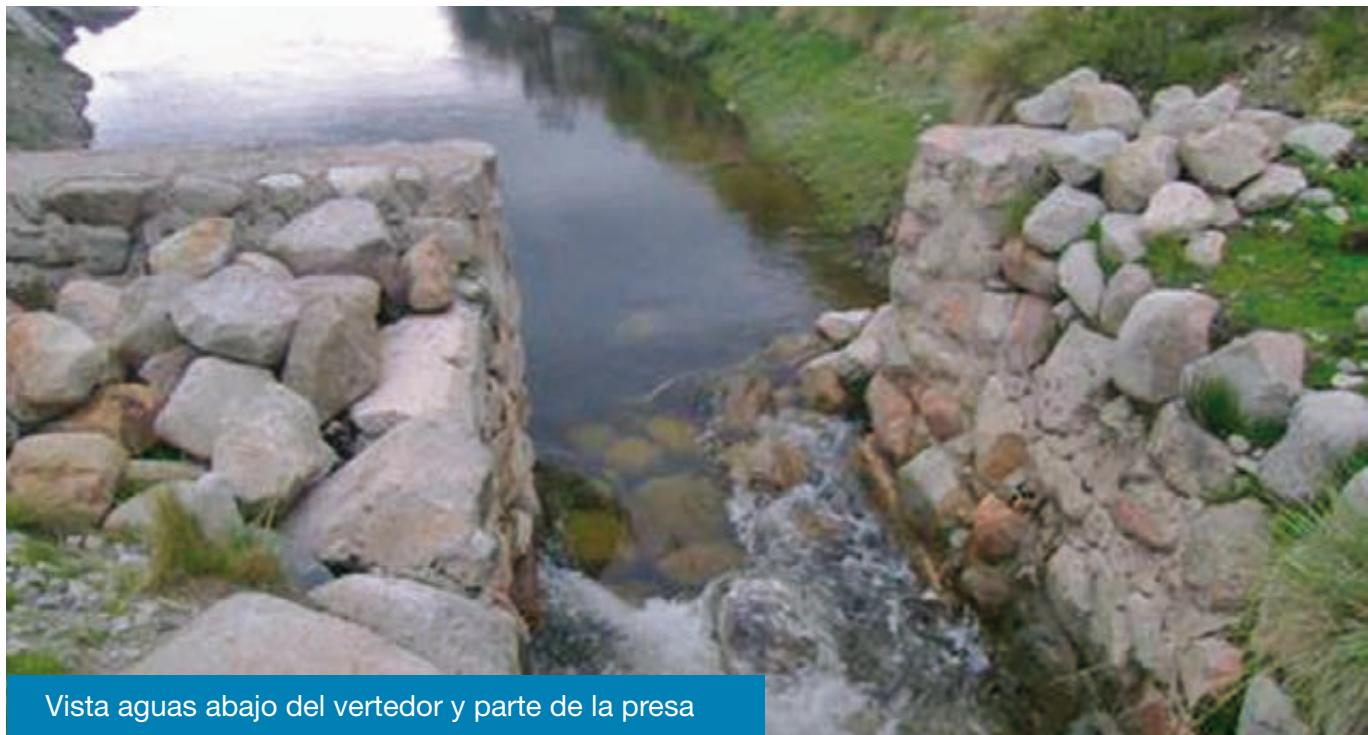
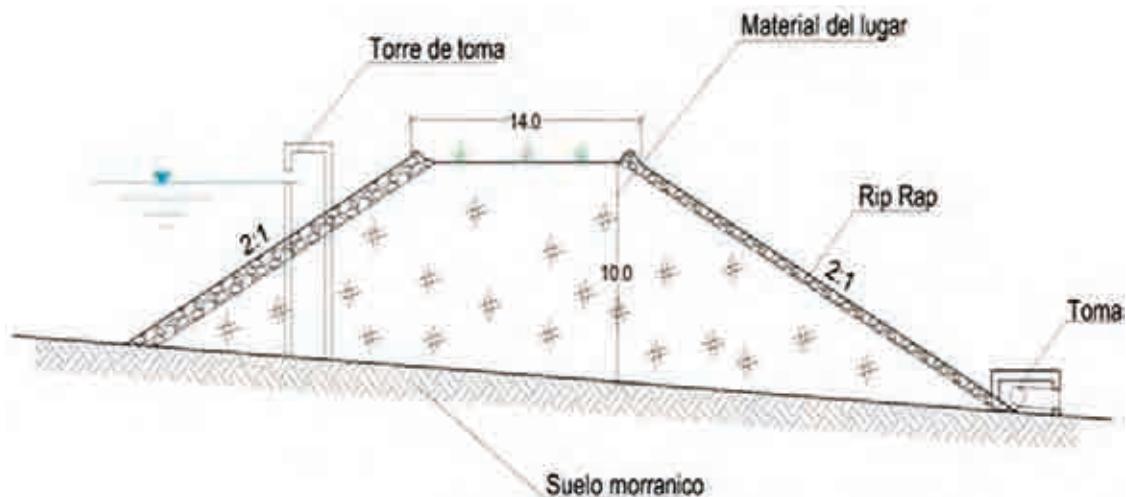
Vista aguas abajo del vertedor y parte de la presa

La presa fue construida entre los años 1976-1977 con el fin de dotar agua para riego. El SNDC financió su diseño y construcción, el segundo realizado mediante administración directa de la Alcaldía de Chaqui. De la operación y mantenimiento se encargan las comunidades beneficiarias de Chaqui. Hasta la fecha se tiene conocimiento de que la presa ha funcionado satisfactoriamente desde su construcción. La cantidad de agua de la cuenca sobrepasa el volumen de almacenamiento, razón por la cual el vertedero funciona constantemente.

**Comentarios:** A pesar de que la obra no fue concluida, no se identifican riesgos aguas debajo la presa.

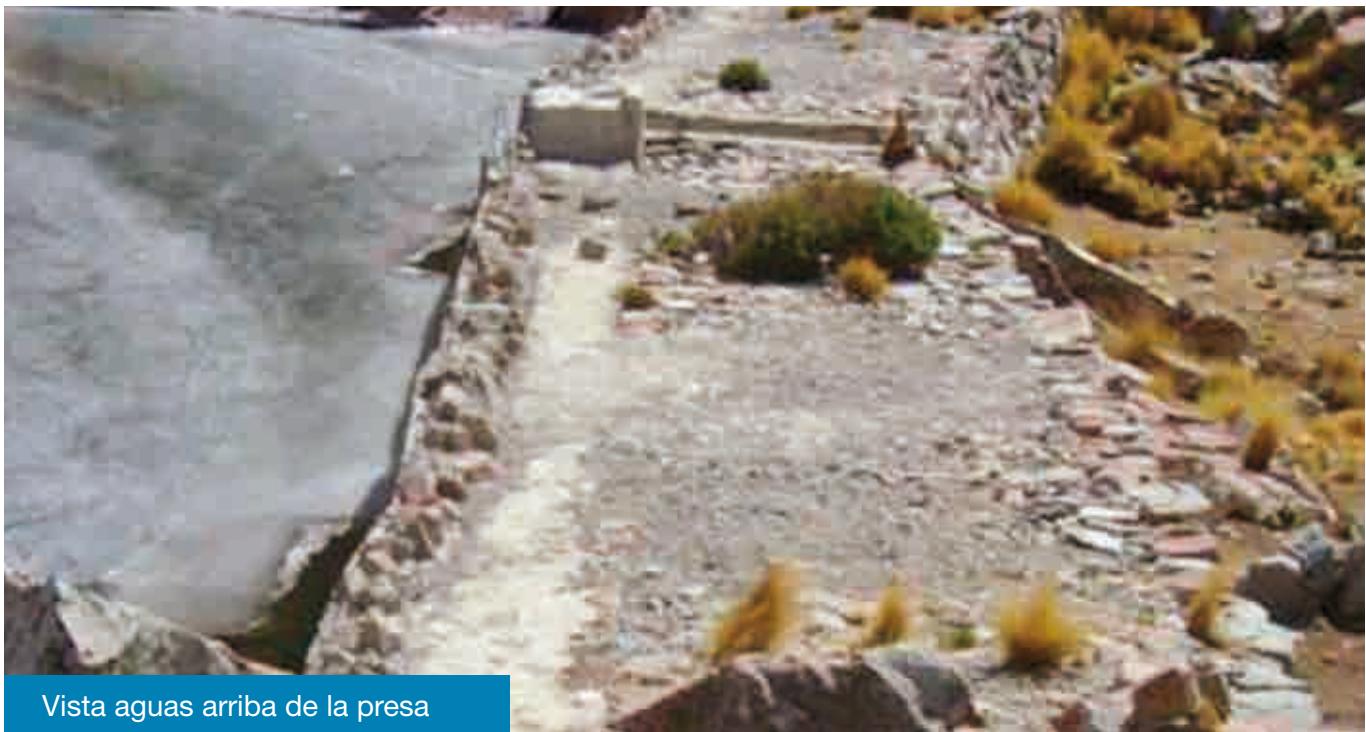
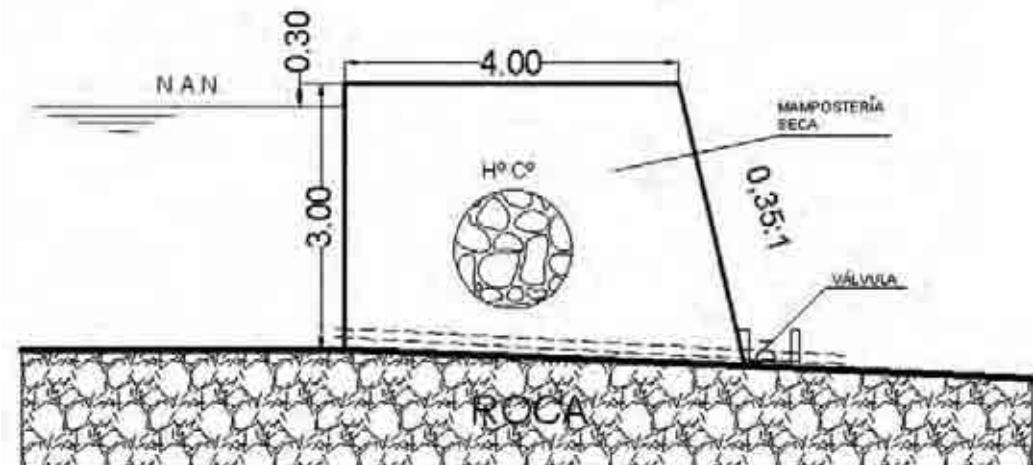
Vista aguas arriba de la presa

Se trata de una obra muy antigua de hormigón ciclópeo y protección con roca (rip-rap). Por su aspecto se estima que fue construida cerca del año 1940, antes de la reforma agraria por la Hacienda de la zona con fines de riego. La comunidad Kehuayllani es la encargada de la operación y mantenimiento de la presa. Actualmente se encuentra en buen funcionamiento y las filtraciones existentes no son significativas.

**Comentarios:** Salvo las filtraciones que no han sido estimadas por estar el embalse vacío, no existen riesgos.

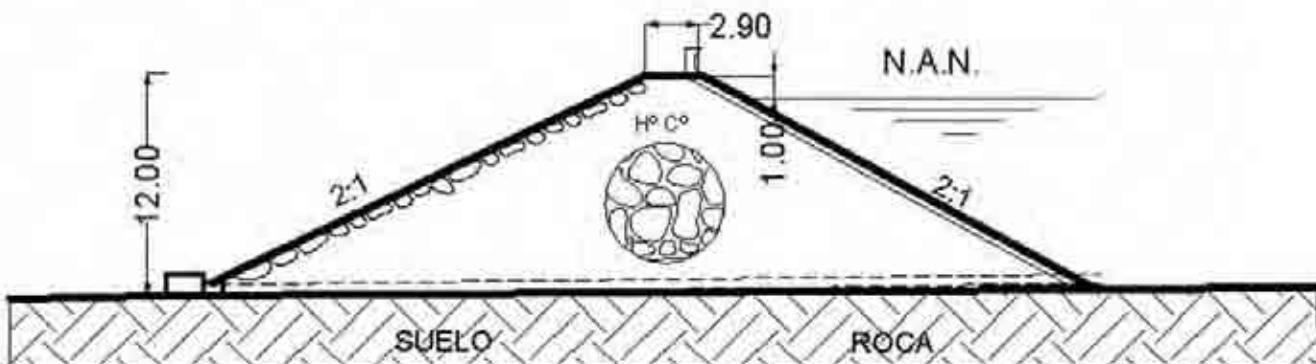
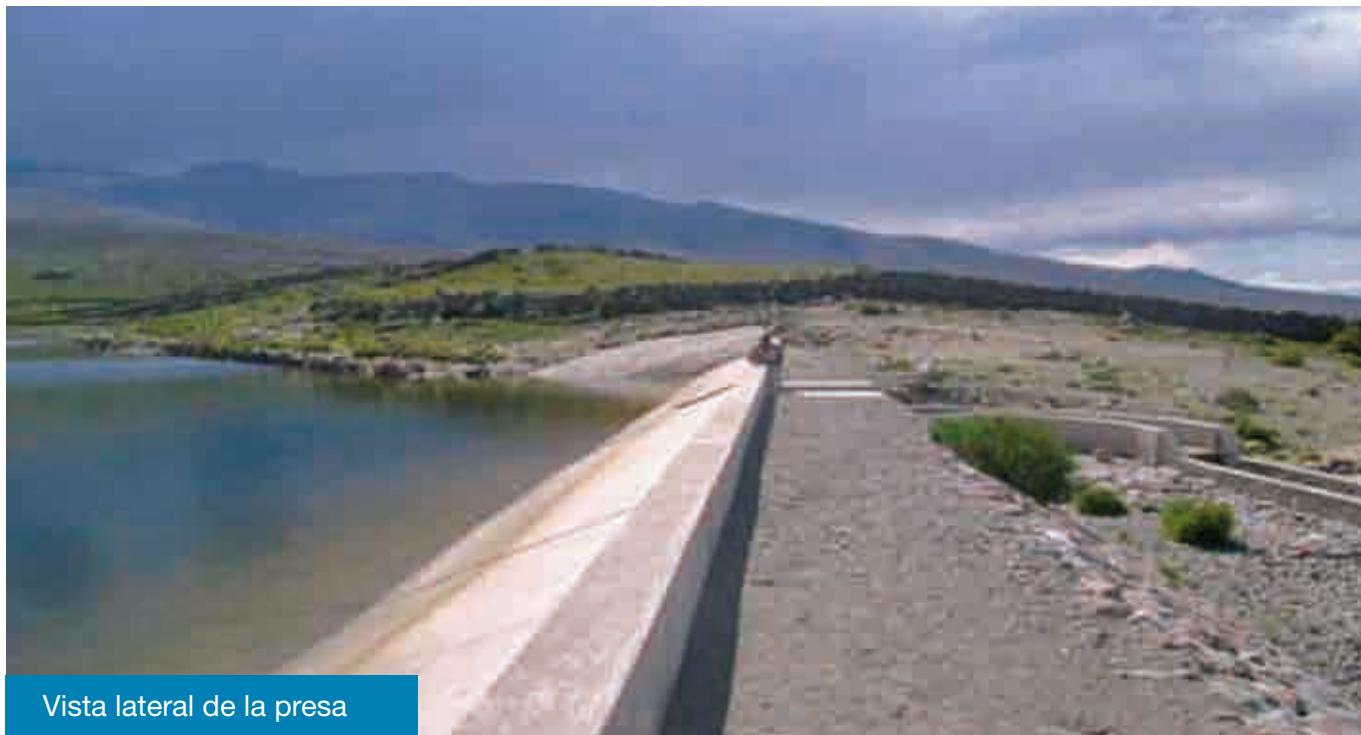
Vista lateral de la presa

La presa fue construida con fines de riego para las comunidades de Chiutari Alta a raíz del colapso por exceso de lluvias el año 1996, dejando sin riego a las familias campesinas. La infraestructura fue rehabilitada y reconstruida el año 2004 por la empresa constructora BOLDEING (información recibida de los habitantes de la zona). Las instituciones que participaron en el proyecto son: La Prefectura de Potosí, el PNUD Bolivia, el DFID, MINKA y el Municipio de Chaqui. Actualmente es operada por la Asociación de riego Chaqui que mantiene la infraestructura en buen estado. Existen fuertes filtraciones de aproximadamente de 3 litros por segundo al pie del talud aguas abajo. No existen riesgos, excepto las filtraciones existentes. Existen fuertes filtraciones (aprox. 3l/s), al pie del talud aguas abajo.

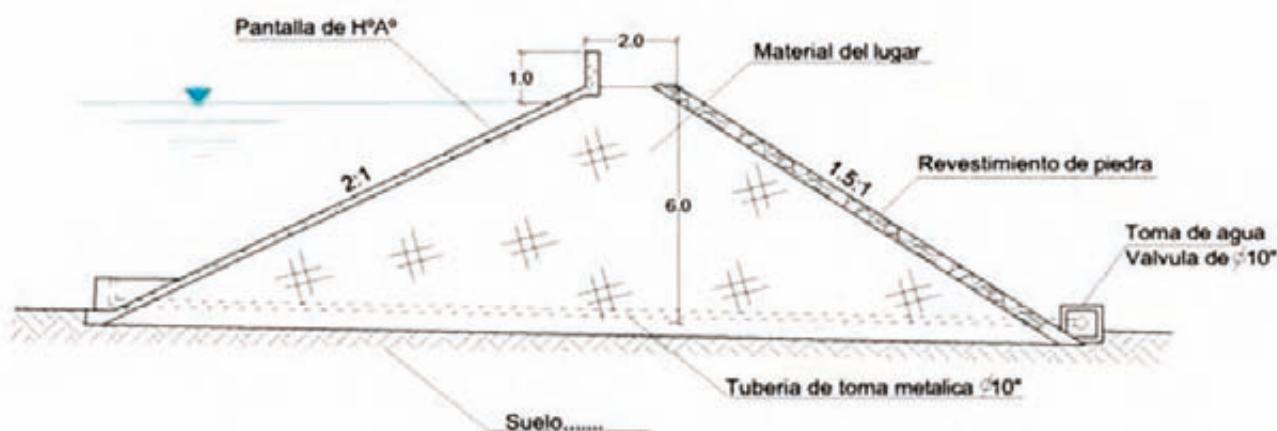
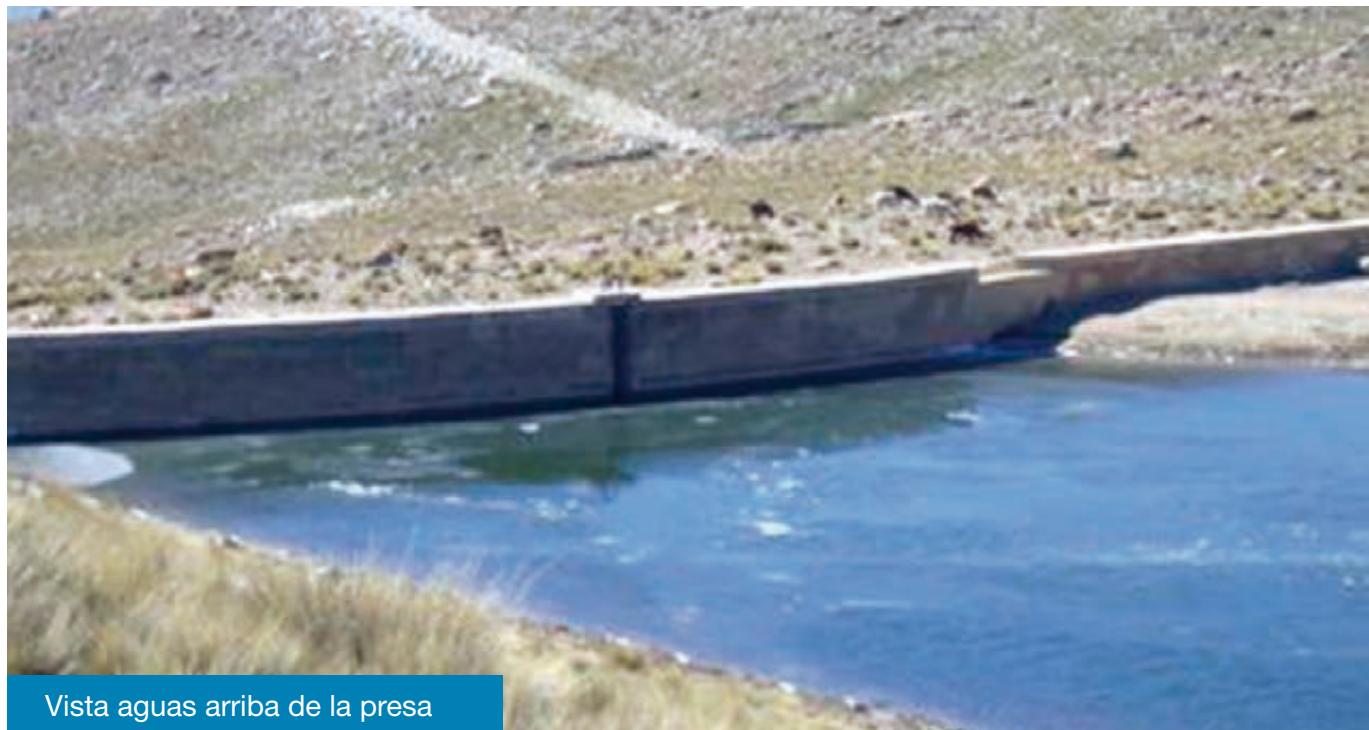
Vista aguas arriba de la presa

**Comentarios:** La presa parece haber funcionado satisfactoriamente desde su construcción. No se tiene huellas del funcionamiento del vertedero. No se identifican riesgos, aguas debajo de la presa.

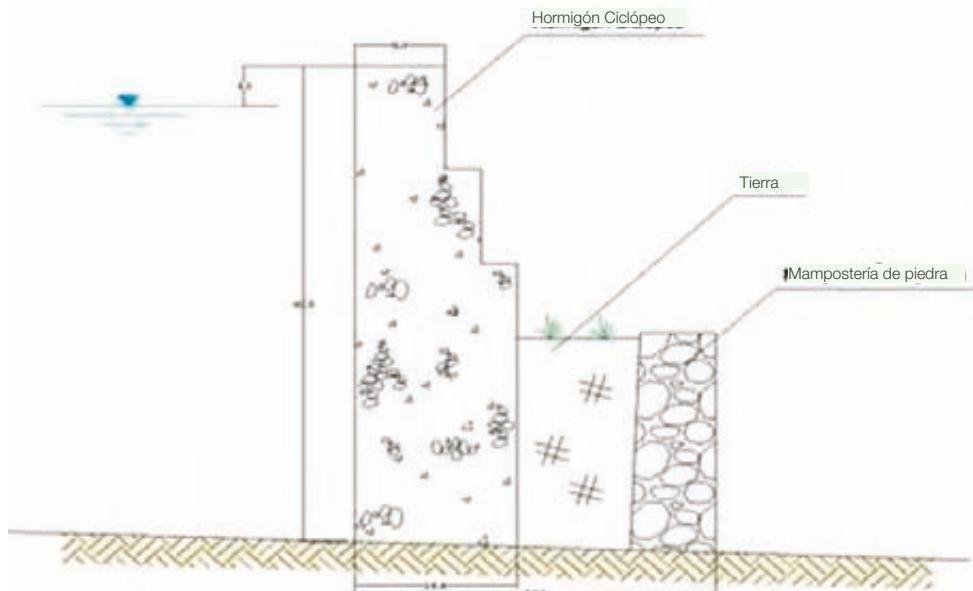
Actualmente es operada por la Asociación de riego Chaqui. La presa se encuentra en general en buen estado. Existen pequeñas filtraciones que no son significativas. No existen riesgos, excepto las filtraciones

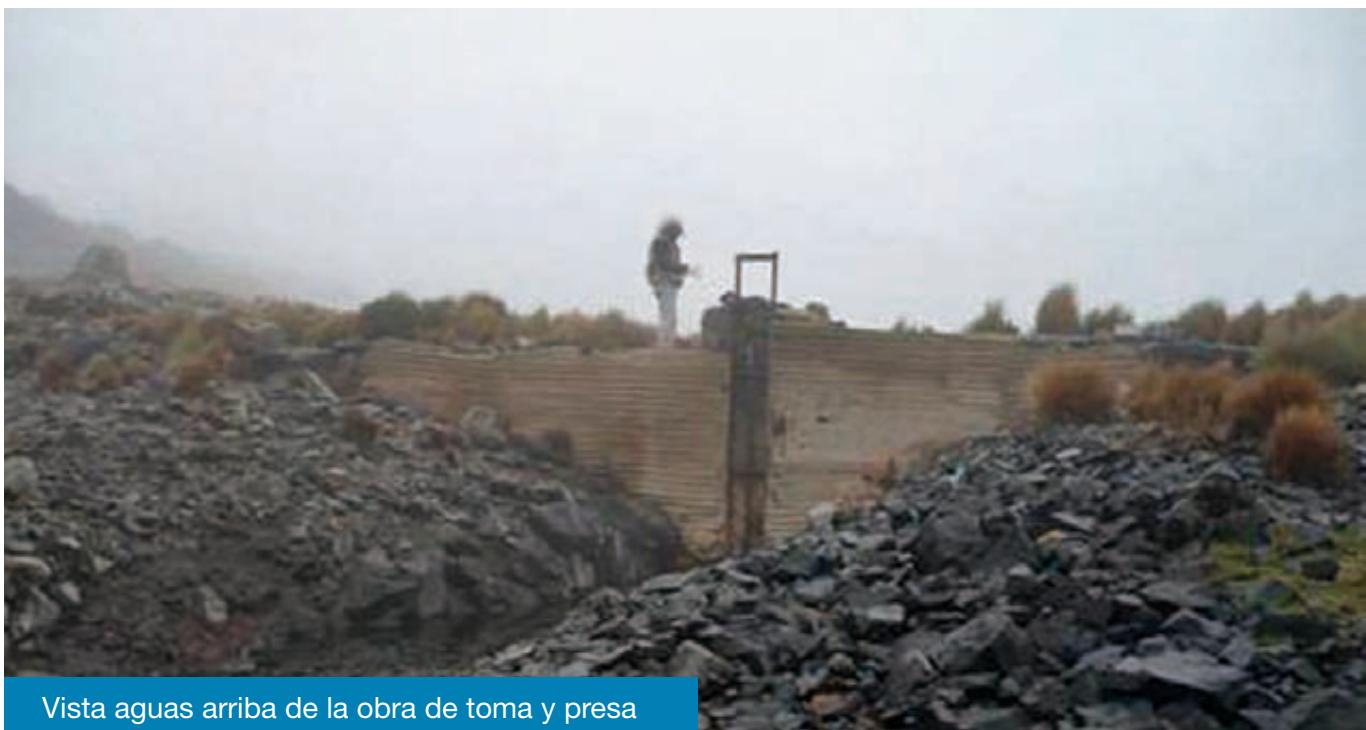
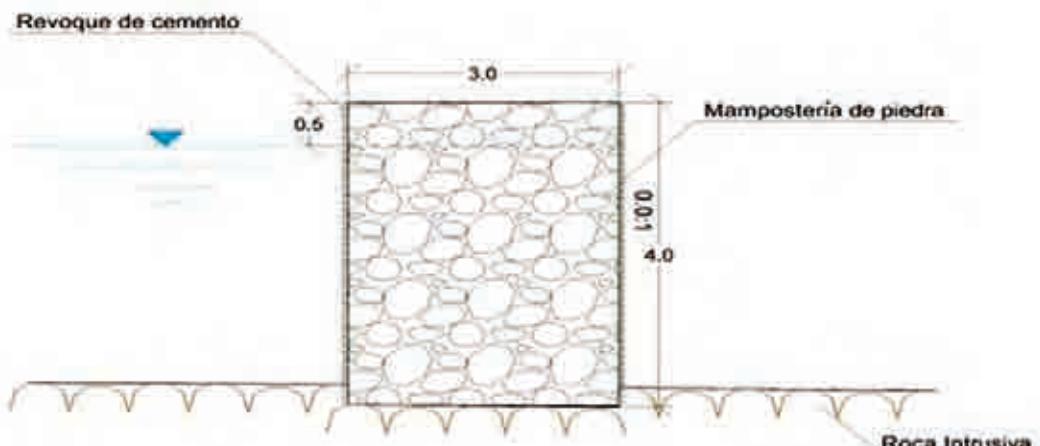
Vista aguas arriba de la obra de toma y presa

La presa Lumbrera es una de las 2 presas construidas en la cuenca del río Lumbrera. Se encuentra casi en la parte más alta de la cascada del río a 4.674 msnm El volumen total de almacenamiento de los 2 embalses es de 299.000 m<sup>3</sup>, cantidad que representa el aprovechamiento de más del 70% el total del escurrimiento de la cuenca (total = 480.600 m<sup>3</sup>). La presa fue construida en época republicana con fines de dotar de agua al ingenio minero de Andacaba. La base de cimentación esta en formaciones rocosas intrusivas. La presa ha funcionado satisfactoriamente desde la época de su construcción. Las filtraciones aparentemente son pequeñas y aceptables, no ha existido variaciones peligrosas. Se nota que el vertedero de excedencias funciona esporádicamente. No se identifican riesgos, a excepción del envejecimiento normal de la válvula.

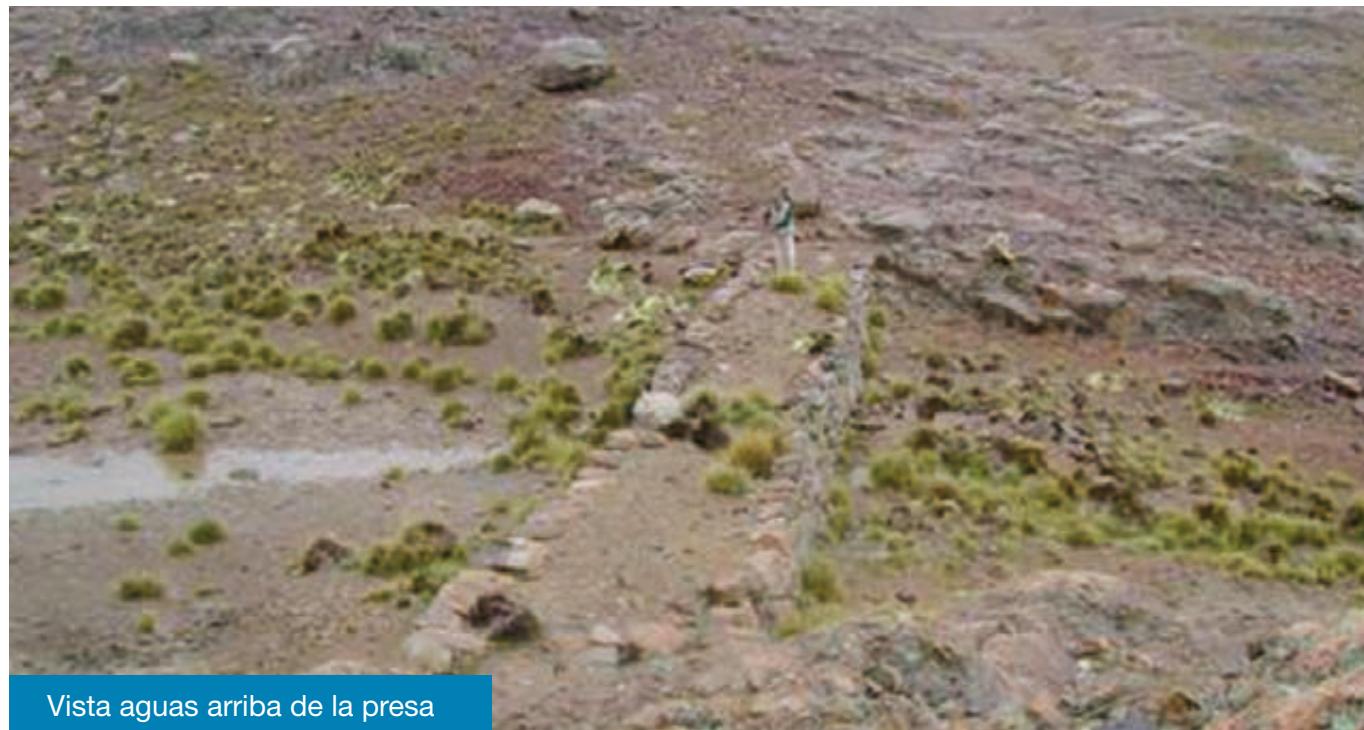
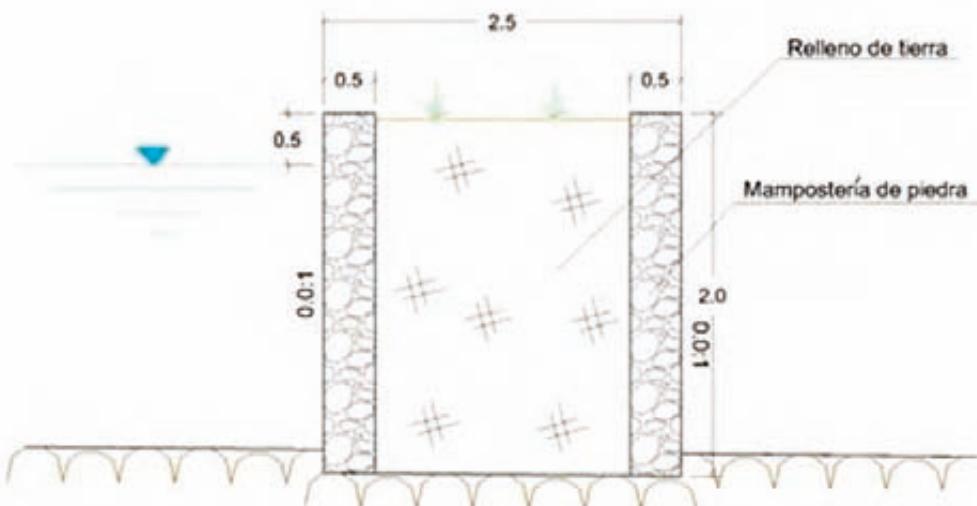
Vista aguas arriba de la presa

**Comentarios:** Las filtraciones aparentemente son pequeñas. No se identifican riesgos, aguas debajo de la presa.
