## 4. La Paz

## Capítulo 4: La Paz

**Tabla: Datos generales de las presas de La Paz**

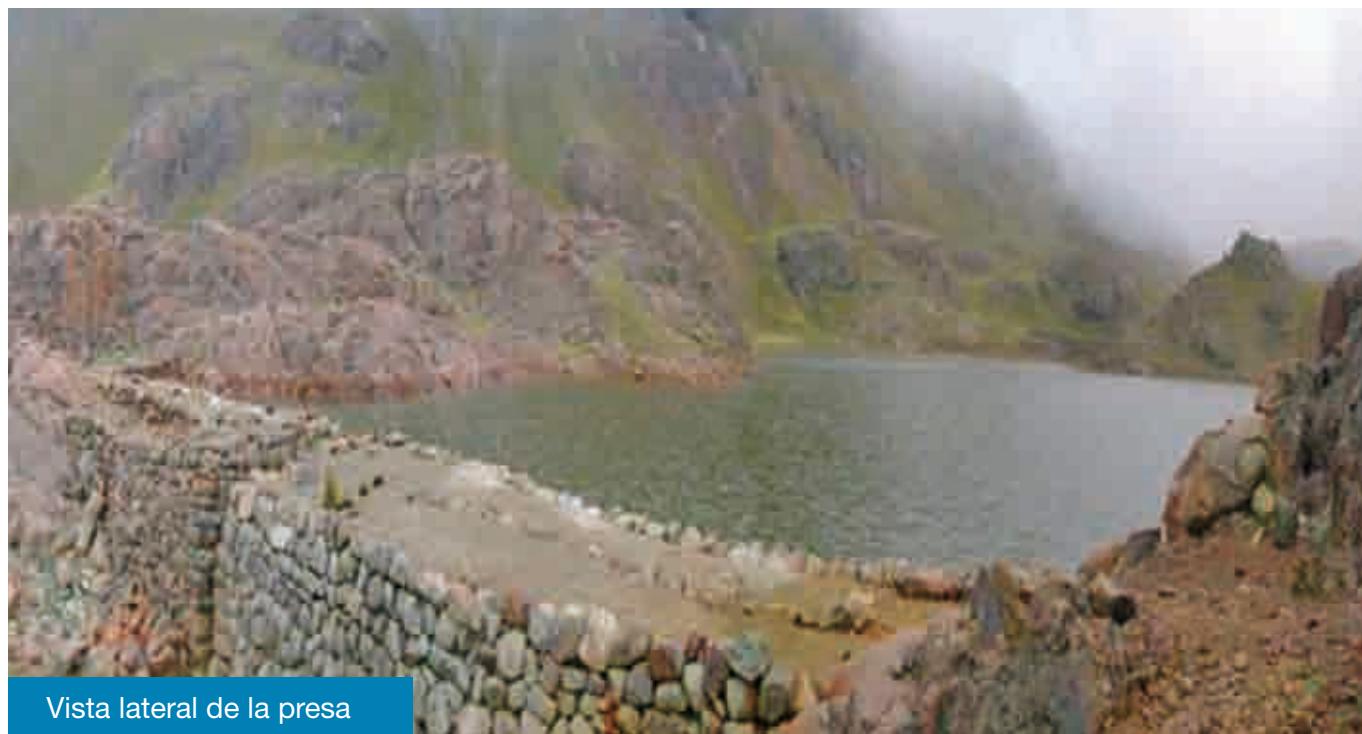
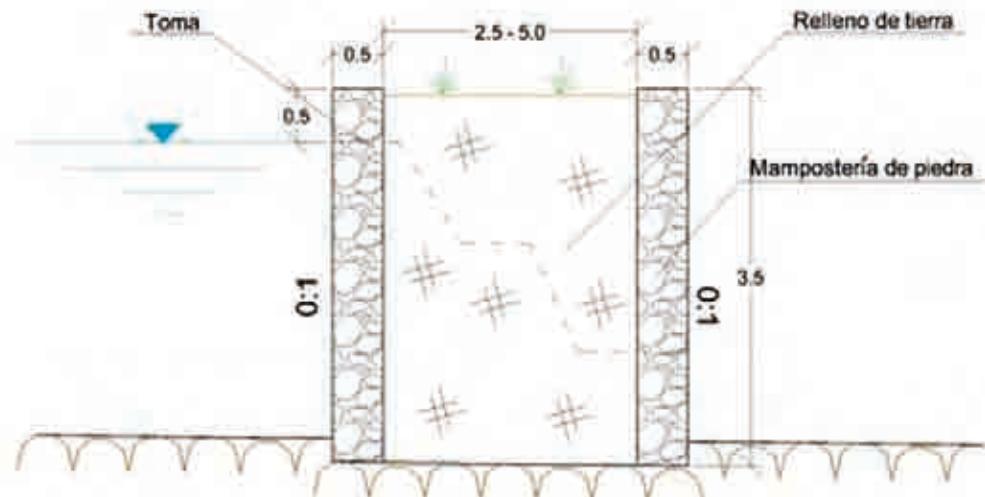
Vista lateral de la presa

La presa fue construida inicialmente para dotar de agua de riego a las poblaciones cercanas, sin embargo la fuerte actividad minera posteriormente la convirtieron en uso minero. La presa ha funcionado satisfactoriamente desde su construcción pero requiere de trabajos de mejoramiento y mantenimiento.

**Comentarios:** No se aprecian filtraciones ni riesgos aguas debajo de la presa.

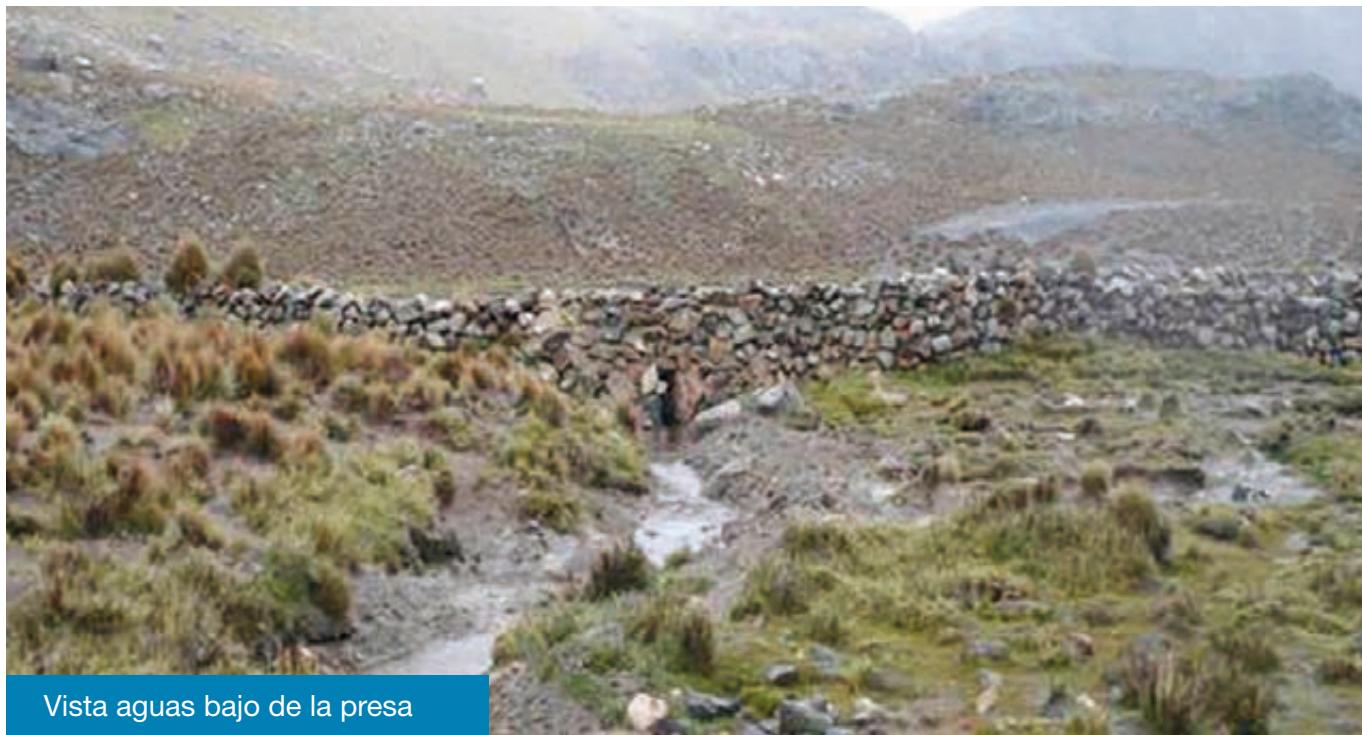
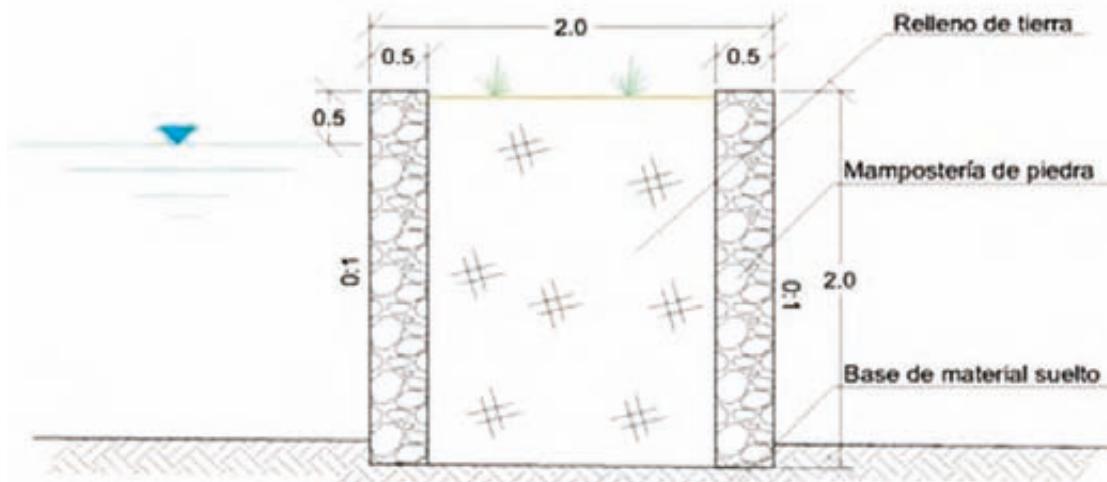
Vista aguas bajo de la presa

**Comentarios:** Las filtraciones son de difícil precisión, de magnitud mínima. No se identifican riesgos, aguas debajo de la presa.

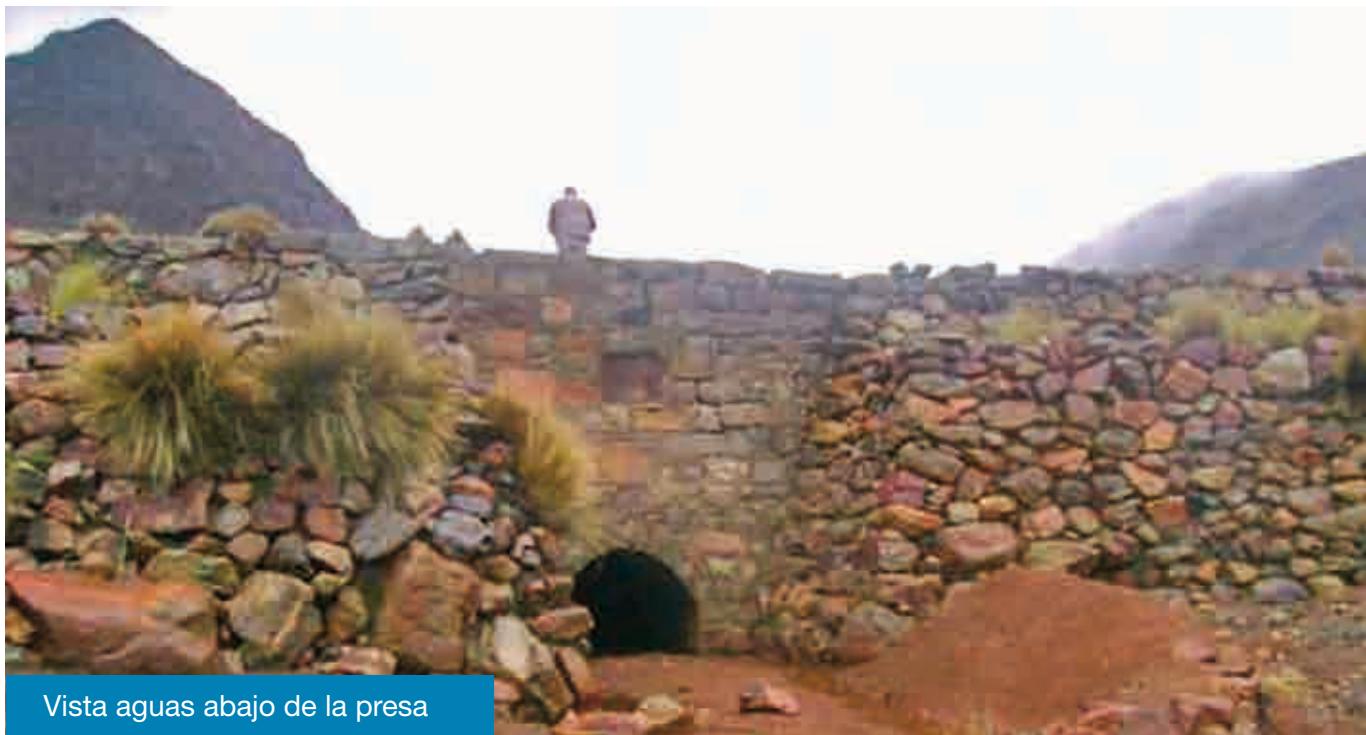
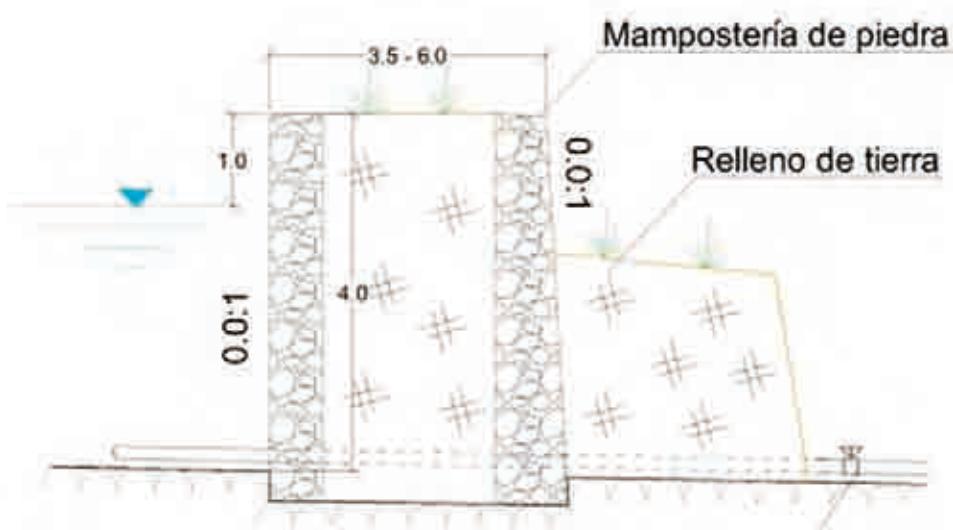
Vista aguas abajo de la presa

**Comentarios:** Las filtraciones aparentemente son pequeñas y aceptables. No se identifican riesgos aguas abajo

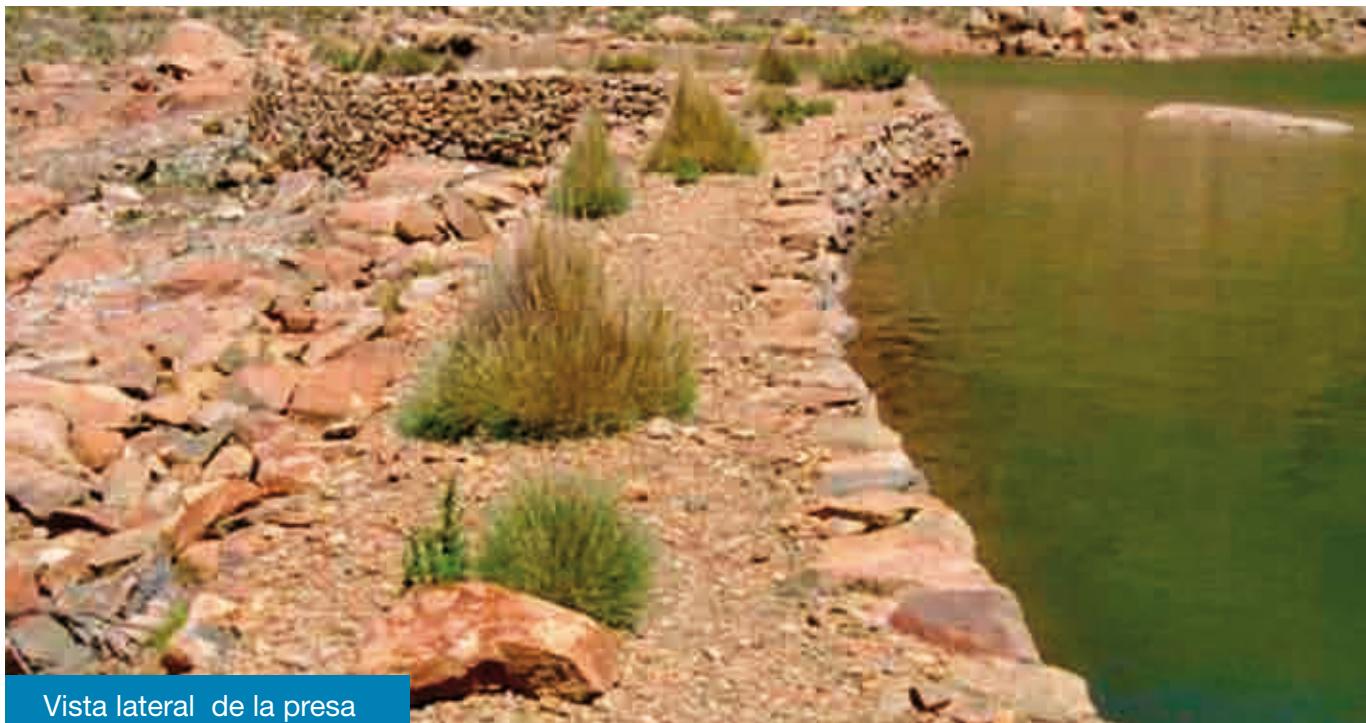
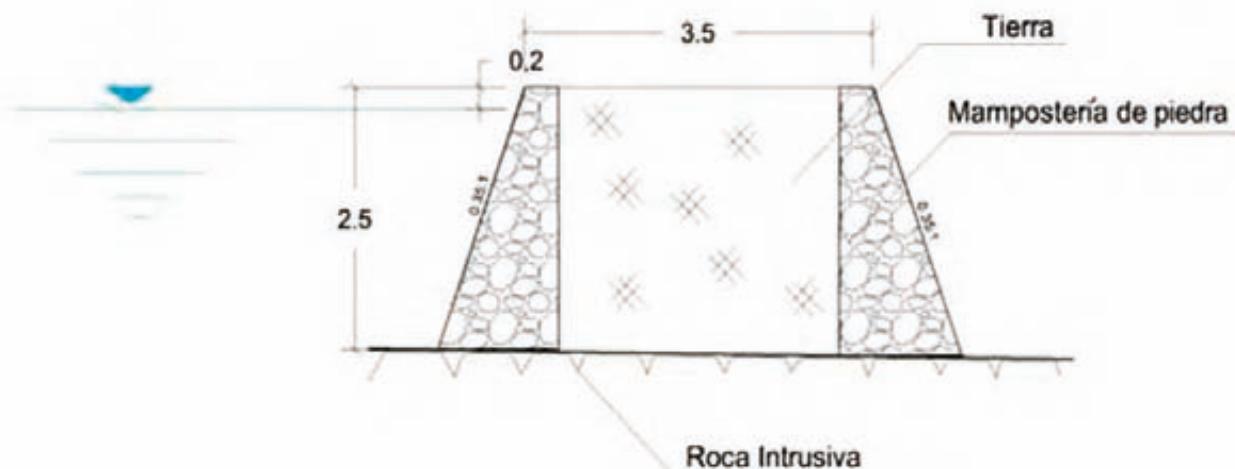
Vista lateral de la presa

**Comentarios:** Las filtraciones aparentemente son pequeñas y aceptables. No se identifican riesgos aguas debajo la presa.

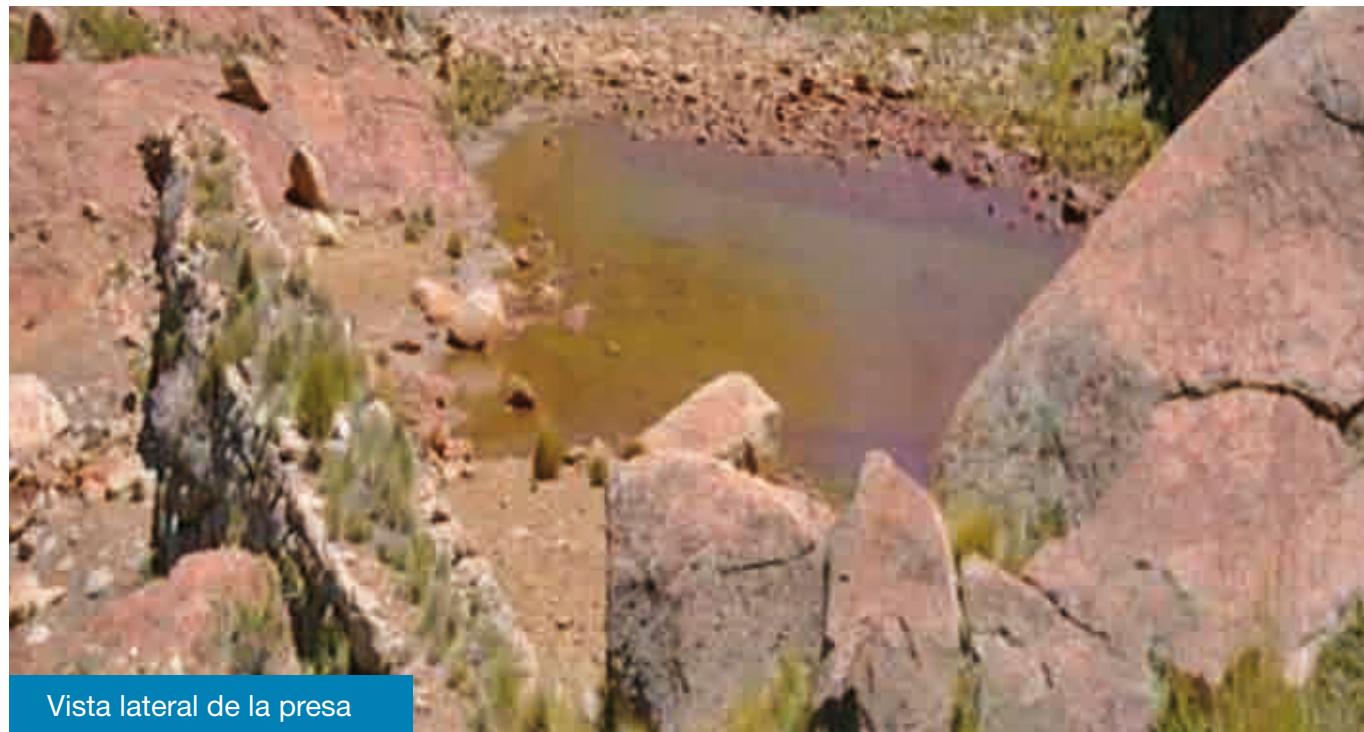
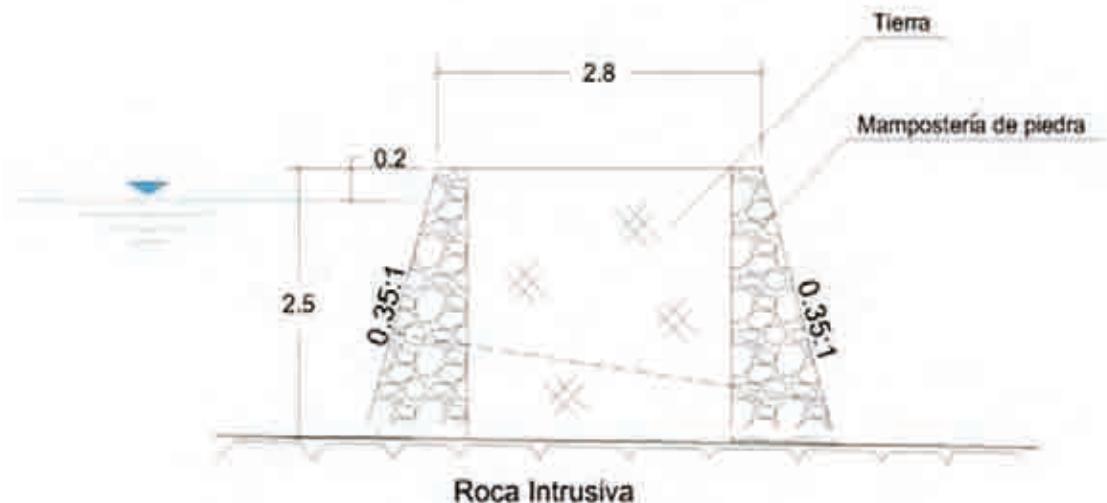
Vista lateral de la presa

Comentarios: Las filtraciones aparentemente son pequeñas y aceptables. No se identifica riesgo aguas debajo de la presa.

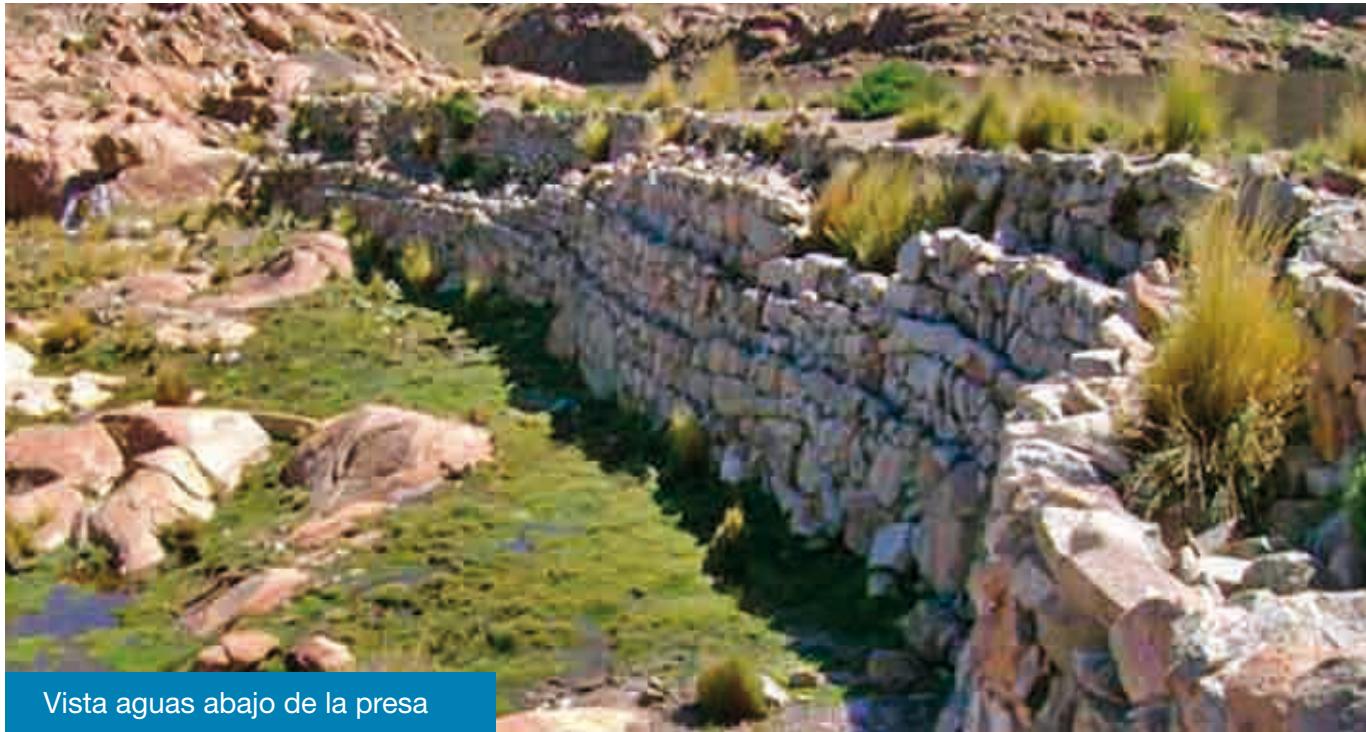
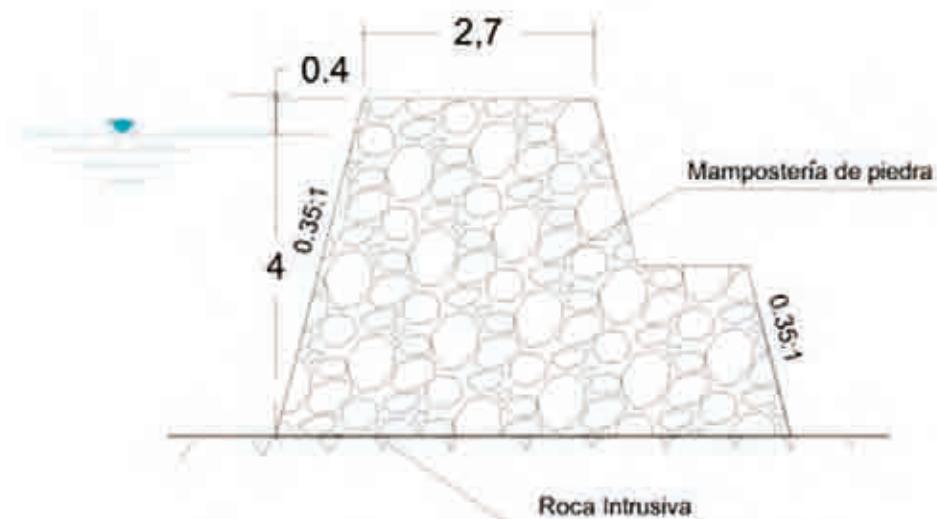
Vista aguas abajo de la presa

**Comentarios:** Las filtraciones aparentan ser pequeñas y aceptables. No se identifican riesgos, aguas debajo de la presa.

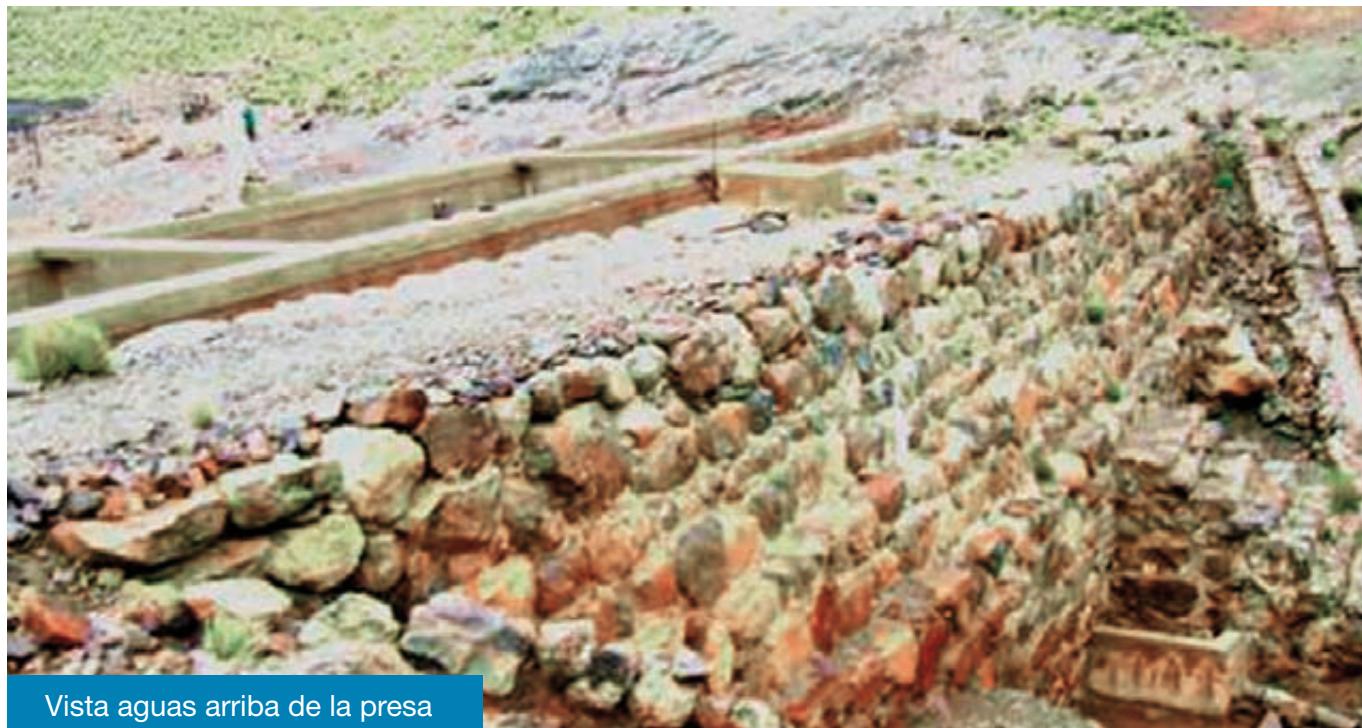
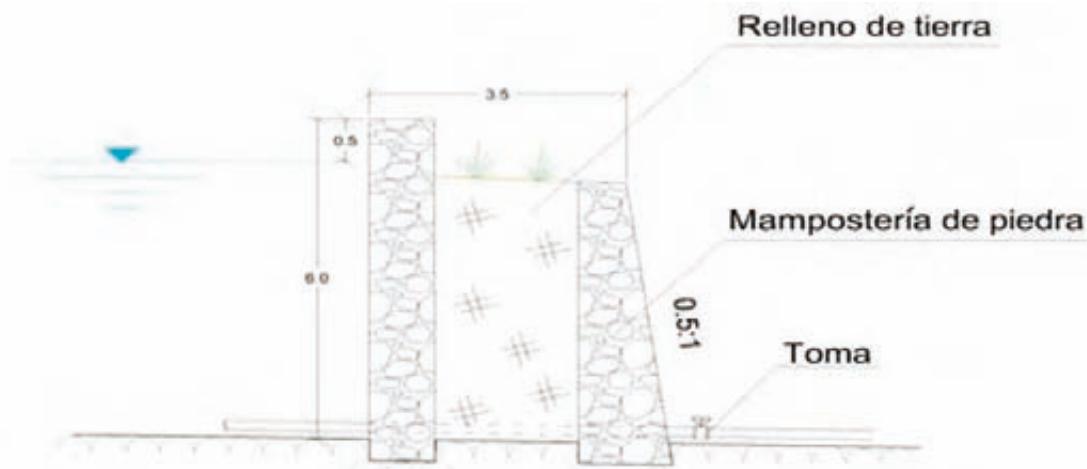
Vista aguas arriba de la presa

**Comentarios:** La válvula ubicada aguas abajo se encuentra en mal estado. Las filtraciones aparentemente son pequeñas y aceptables. No se identifican riesgos aguas debajo de la presa.

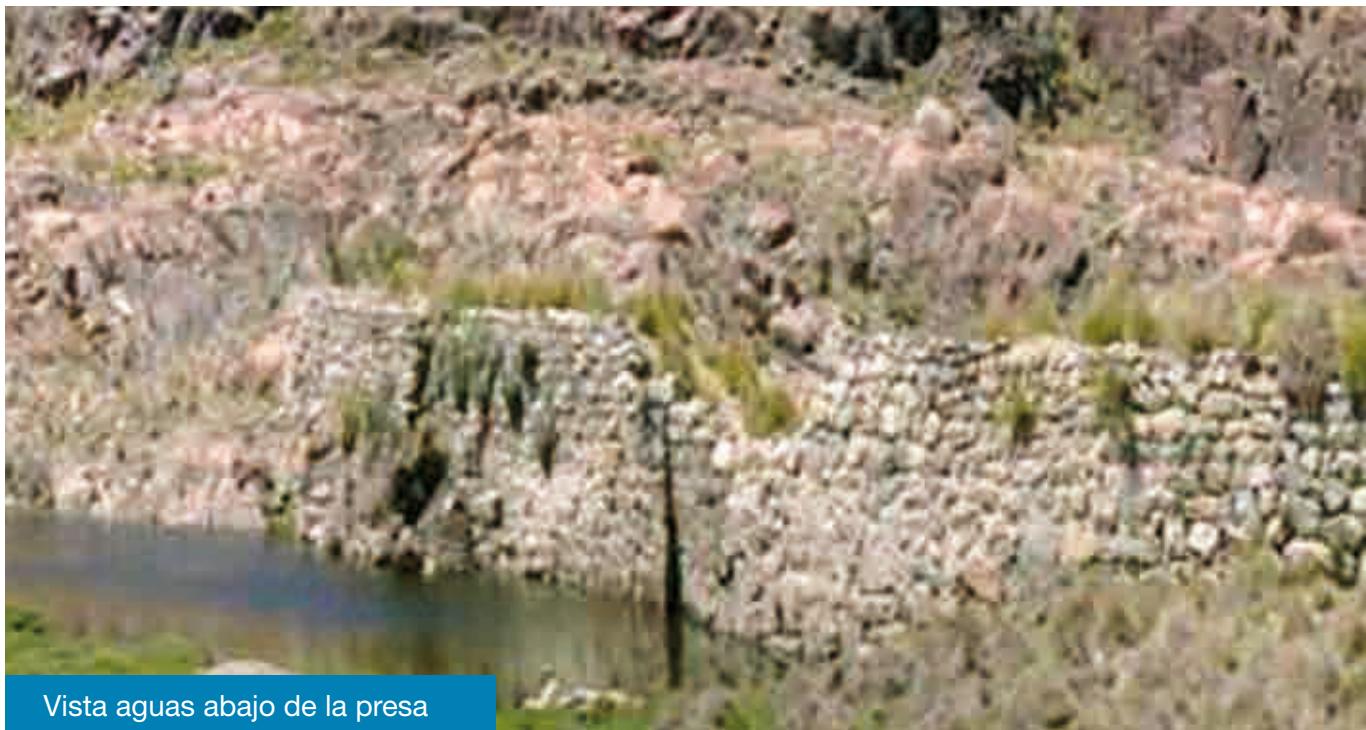
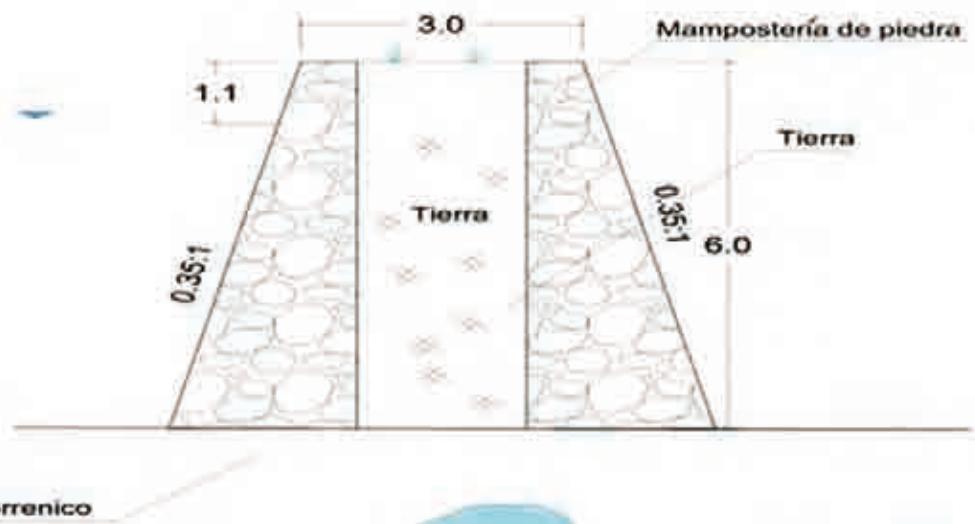
Vista aguas abajo de la presa

La presa fue construida antes de la República para dotar de agua de riego a las comunidades de la alcaldía de Caiza D. La operación y mantenimiento de la presa la realizan las comunidades de Caiza D. Actualmente la presa está abandonada y sigue un proceso de destrucción de la infraestructura.

**Comentarios:** No se identifican riesgos, aguas debajo de la presa.

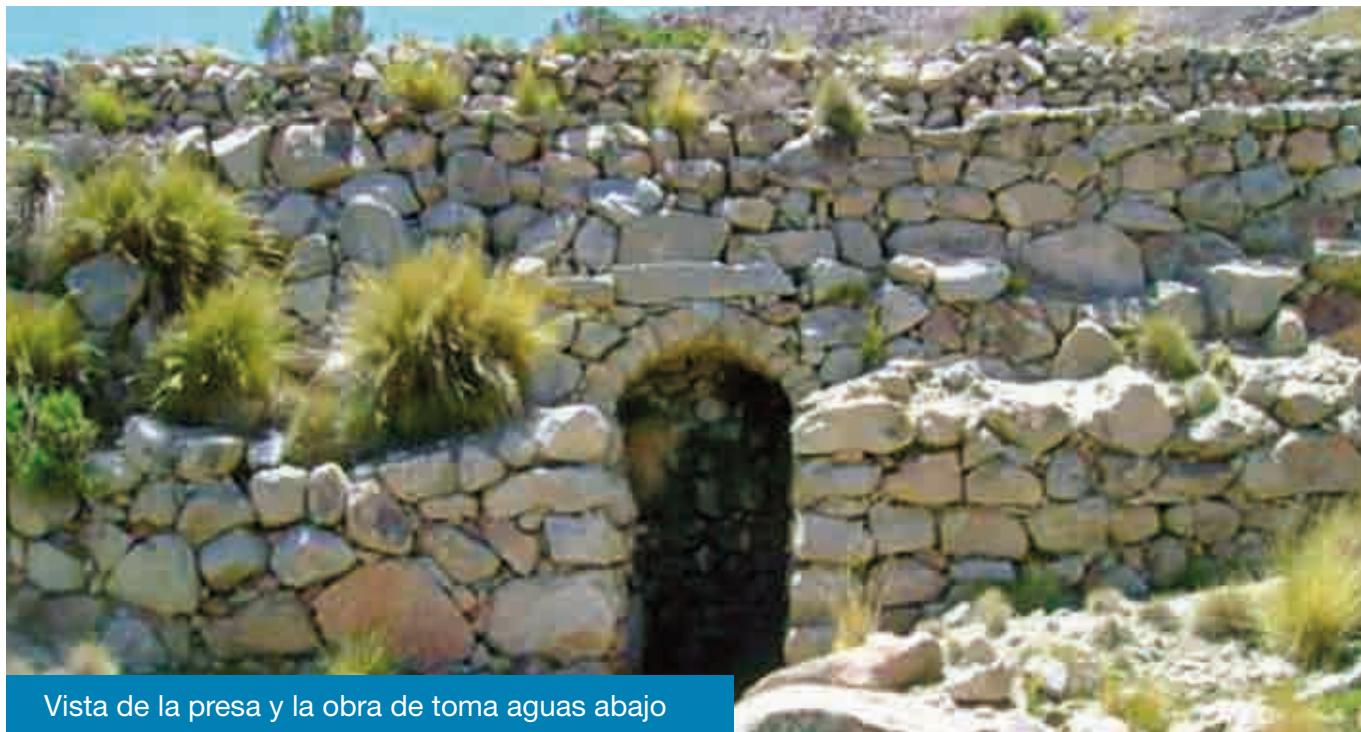
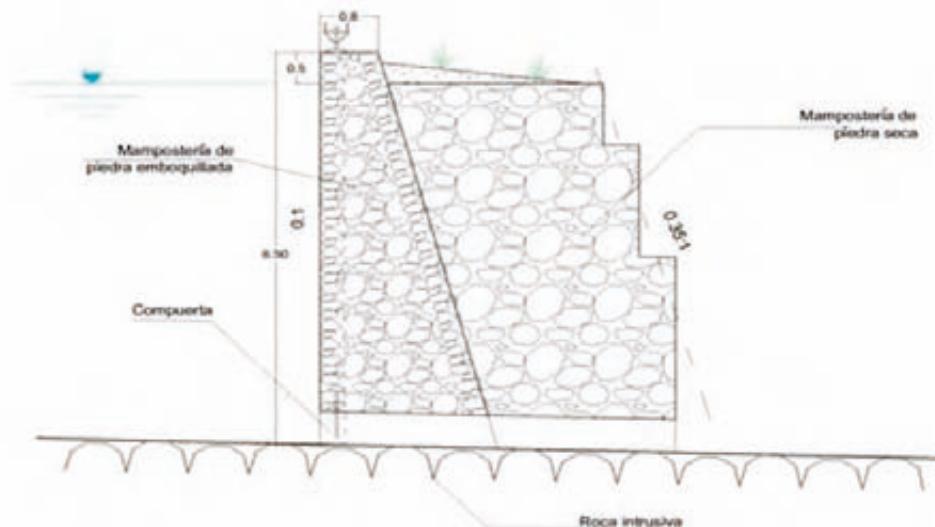
Comentarios: Las obras de desfogue han funcionado a cabalidad y no se perciben problemas de funcionamiento hidráulico. Las filtraciones aparentemente son pequeñas y aceptables. No se identifican riesgos aguas debajo de la presa.

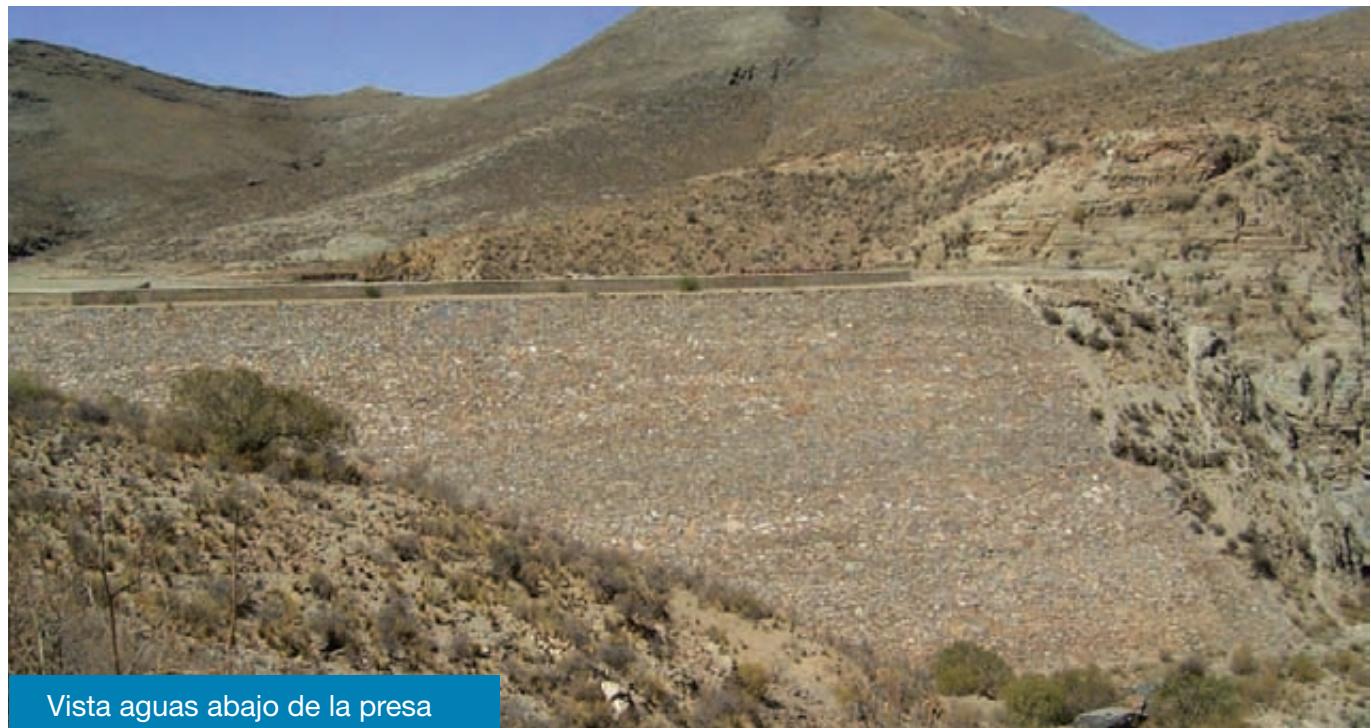
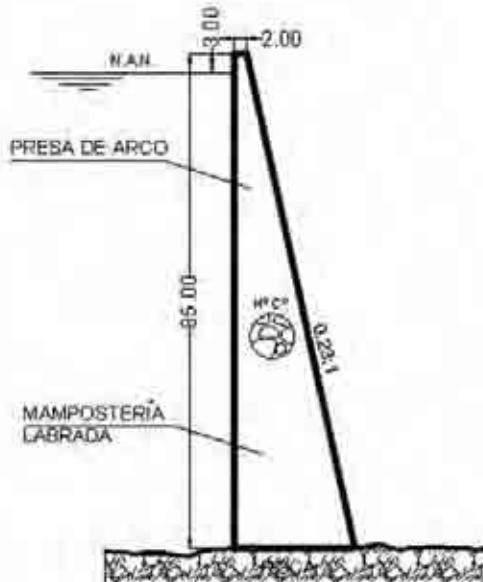
Vista aguas abajo de la presa

La presa El Tranque llamada también Laguna Lupi- Lupi, fue construida por el empresario minero Patiño para dotar de energía eléctrica a las minas de Catavi; después de la nacionalización del año 1952, la Corporación Minera de Bolivia incrementó la altura de la infraestructura. La presa no funciona actualmente. Un problema es la contaminación de las aguas por la extracción minera.

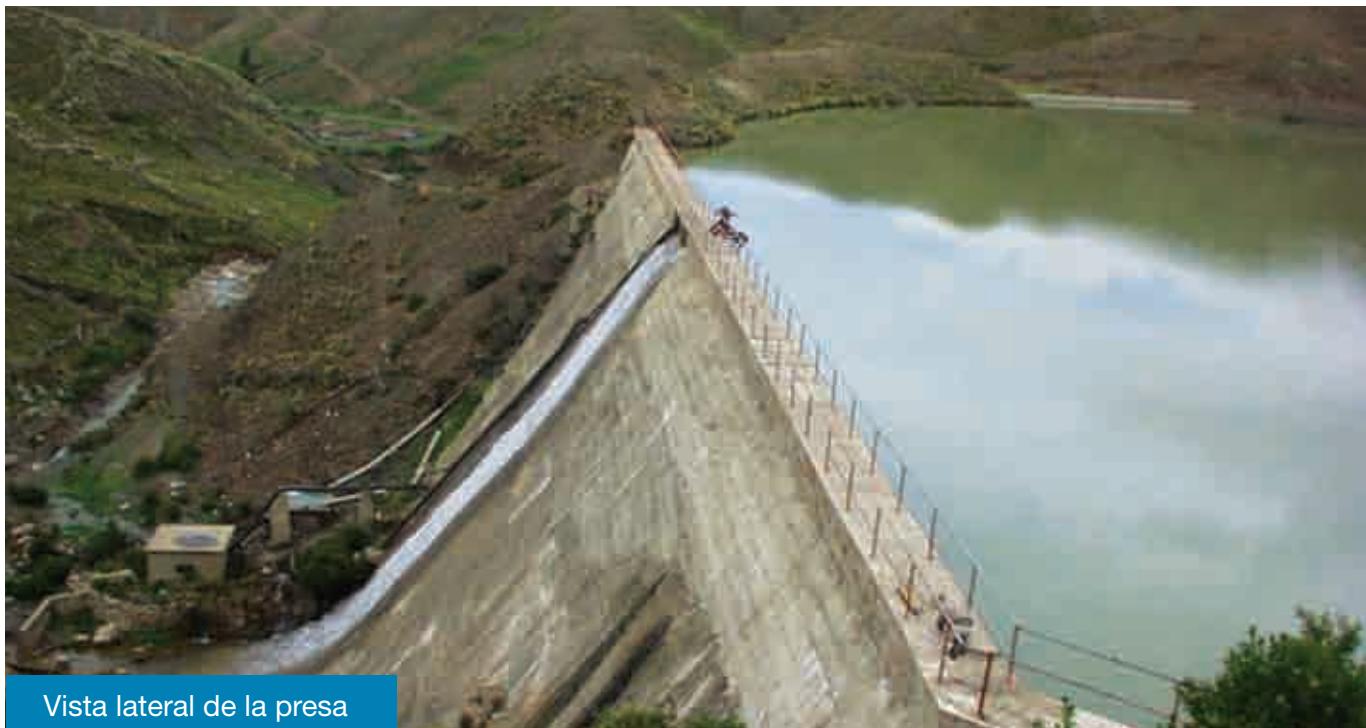
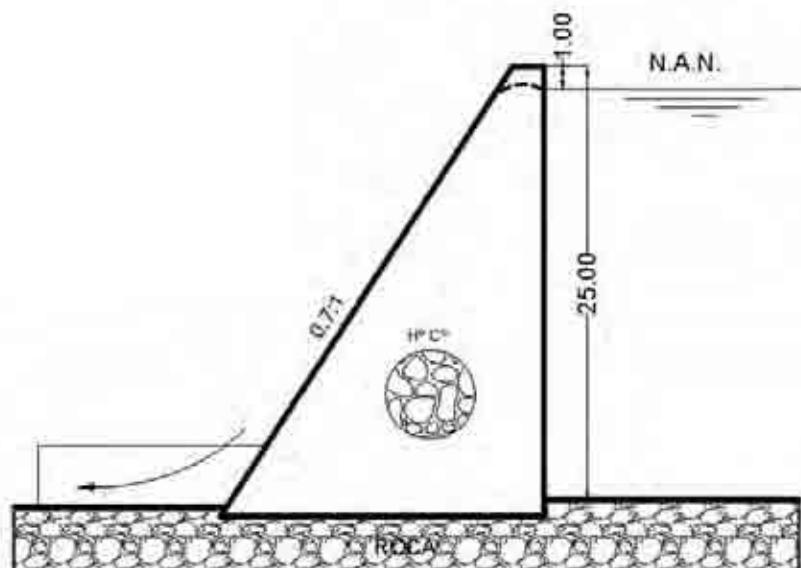
Vista lateral de la presa

La presa fue construida con el fin de dotar de agua de riego el año 2004. La infraestructura ha funcionado satisfactoriamente desde la construcción. El vertedero funciona anualmente sin complicaciones presentando filtraciones de bajo riesgo. No se identifica riesgos, aguas debajo de la presa.

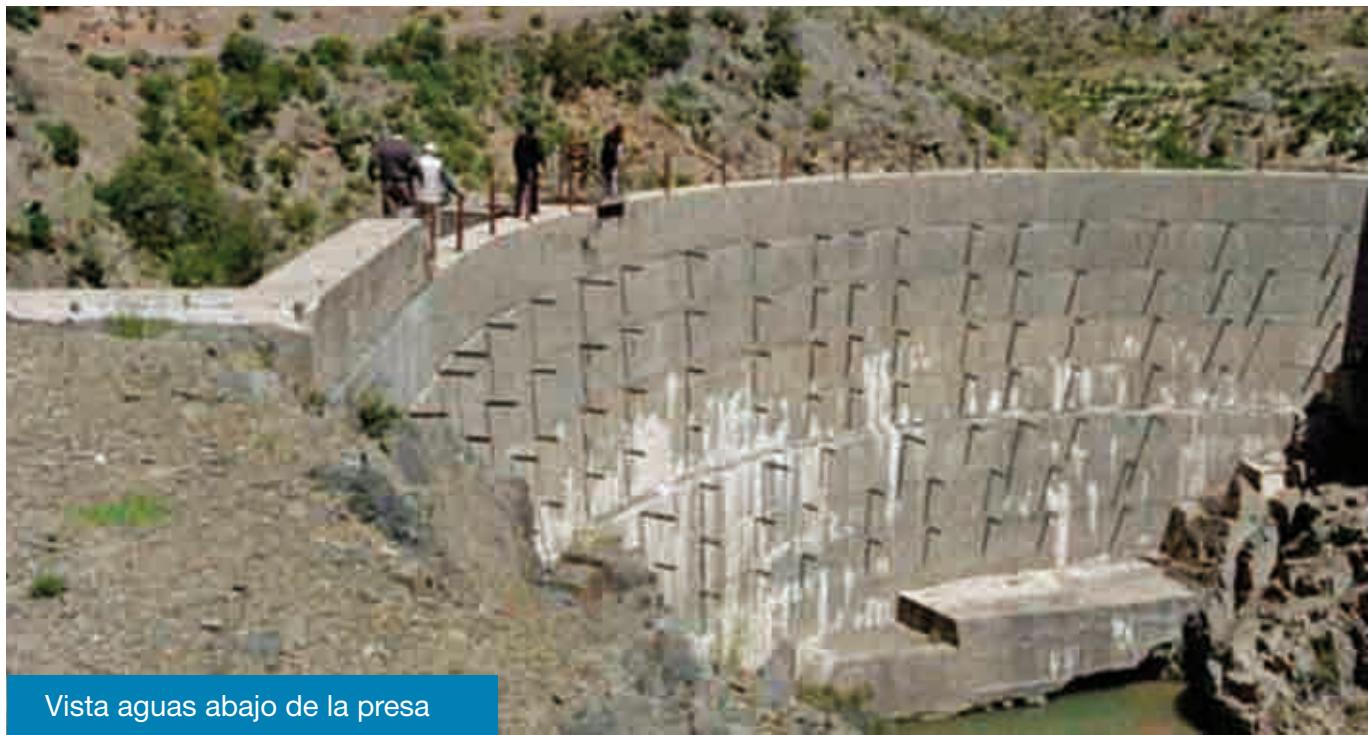
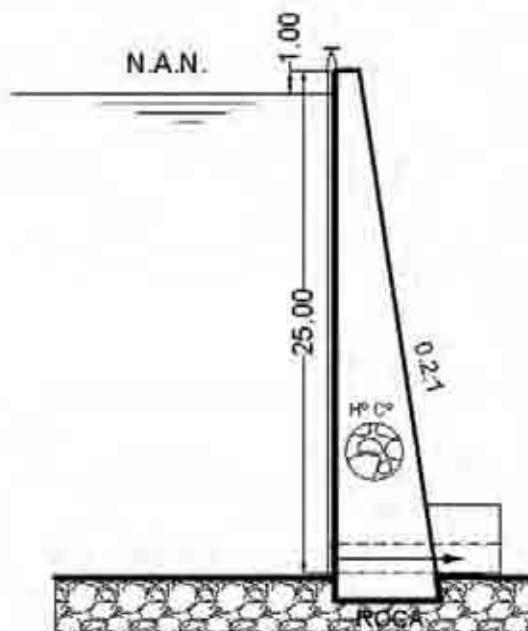
Vista aguas abajo de la presa

La presa fue construida por la empresa minera Catavi, con el fin de dotar de agua a la población de Catavi. Luego paso a manos de la EPSA en el año 1990. Presenta filtraciones de baja importancia. Hasta la fecha la infraestructura no es utilizada. No se identifica riesgos aguas debajo de la presa.

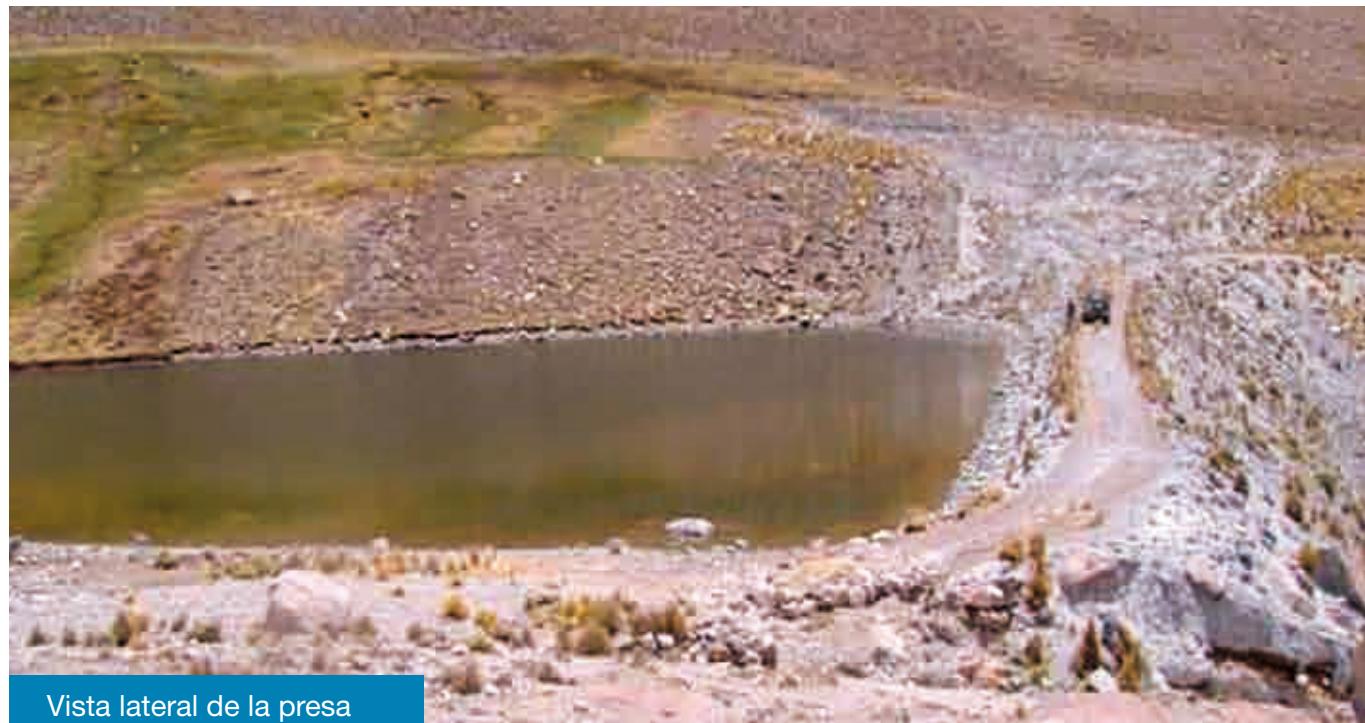
Vista lateral de la presa

No se identifican riesgos, a excepción del envejecimiento normal de la válvula.

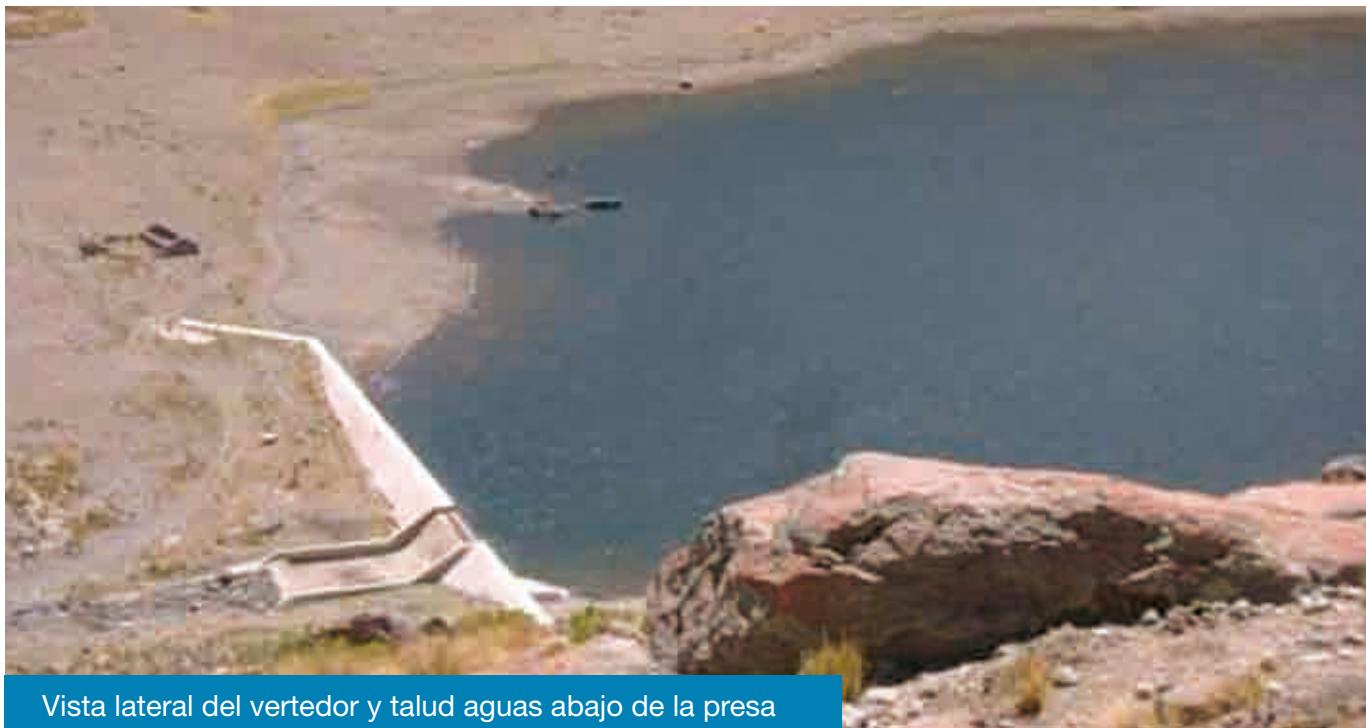
Vista lateral del vertedor y talud aguas abajo de la presa

Las filtraciones aparentan ser pequeñas y aceptables sin variaciones peligrosas. No se identifica riesgos, a excepción del envejecimiento normal de la válvula.

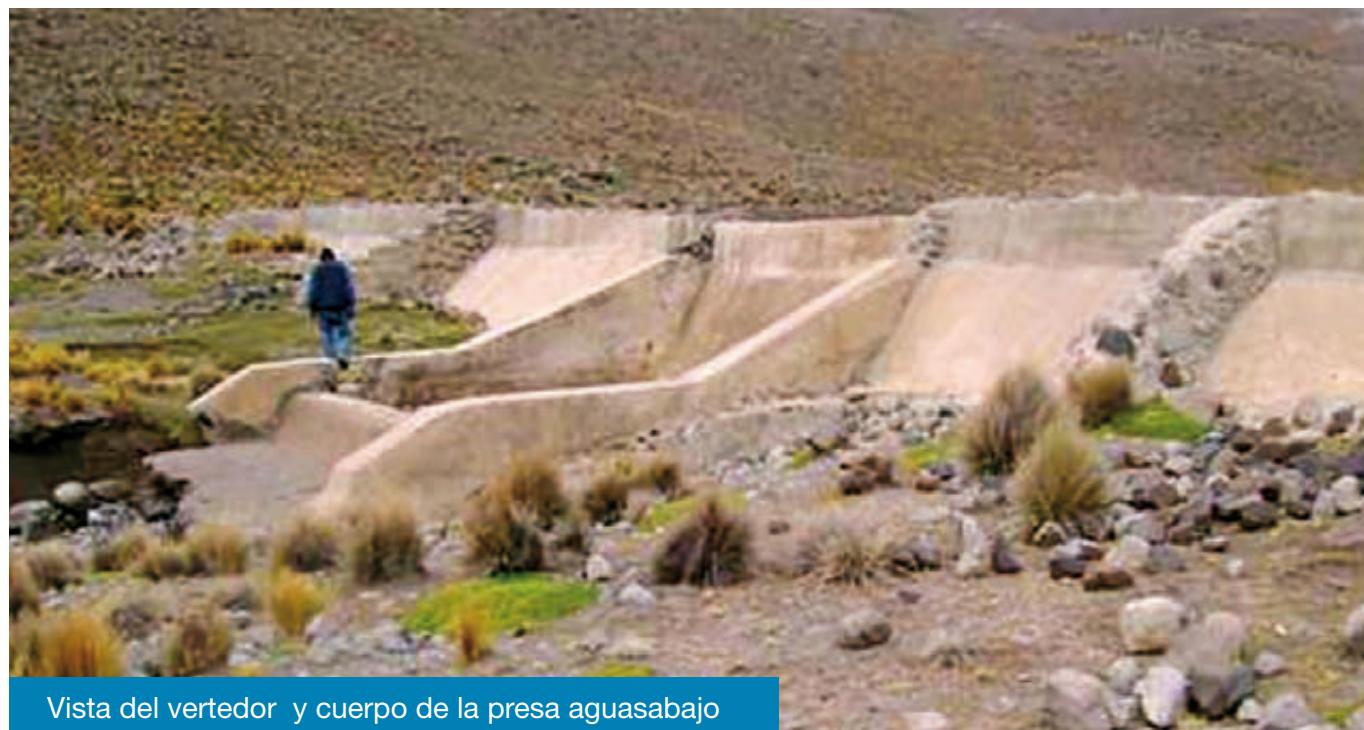
Vista del vertedor y cuerpo de la presa aguasabajo

Es una de las 6 presas construidas en la cuenca del río Jatun Tío ubicada en la parte baja de la cascada del Jatun Tío a 4.268 msnm El volumen total de almacenamiento de los 6 embalses es de 765.000 m<sup>3</sup> aprovechando 43% del total del volumen de escurrimiento de la cuenca. Fue construida para dotar agua de riego a la comunidad de Paty Paty, en los años 80. La presa ha funcionado satisfactoriamente desde su construcción. El vertedero de excedencias ha funcionado anualmente, con tirantes entre 10 a 15 cm/año de rebalse. Las filtraciones aparentan ser pequeñas y aceptables sin variaciones peligrosas. No existen riesgos, a excepción del envejecimiento normal de la válvula.

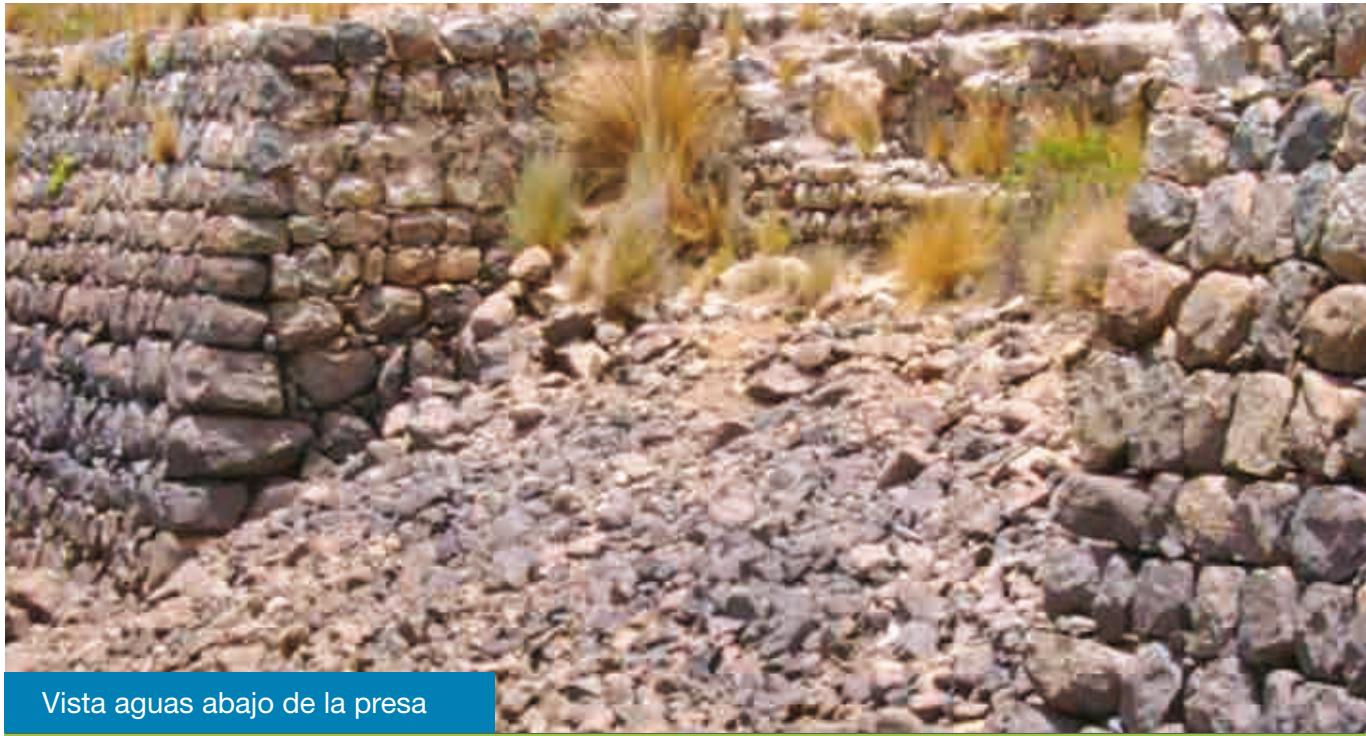
Vista aguas abajo de la presa

La presa fue construida con fines de dotar agua para uso de la población de Potosí, así como para los ingenios mineros, en la época de la colonia. La presa funciona satisfactoriamente. El vertedero de excedencias funciona anualmente con tirantes entre 10 a 30 cm/año. Las filtraciones aparentan ser pequeñas y aceptables. No se identifica riesgos aguas debajo de la presa.
