## 4. La Paz

## Capítulo 4: La Paz

**Tabla: Datos generales de las presas de La Paz**

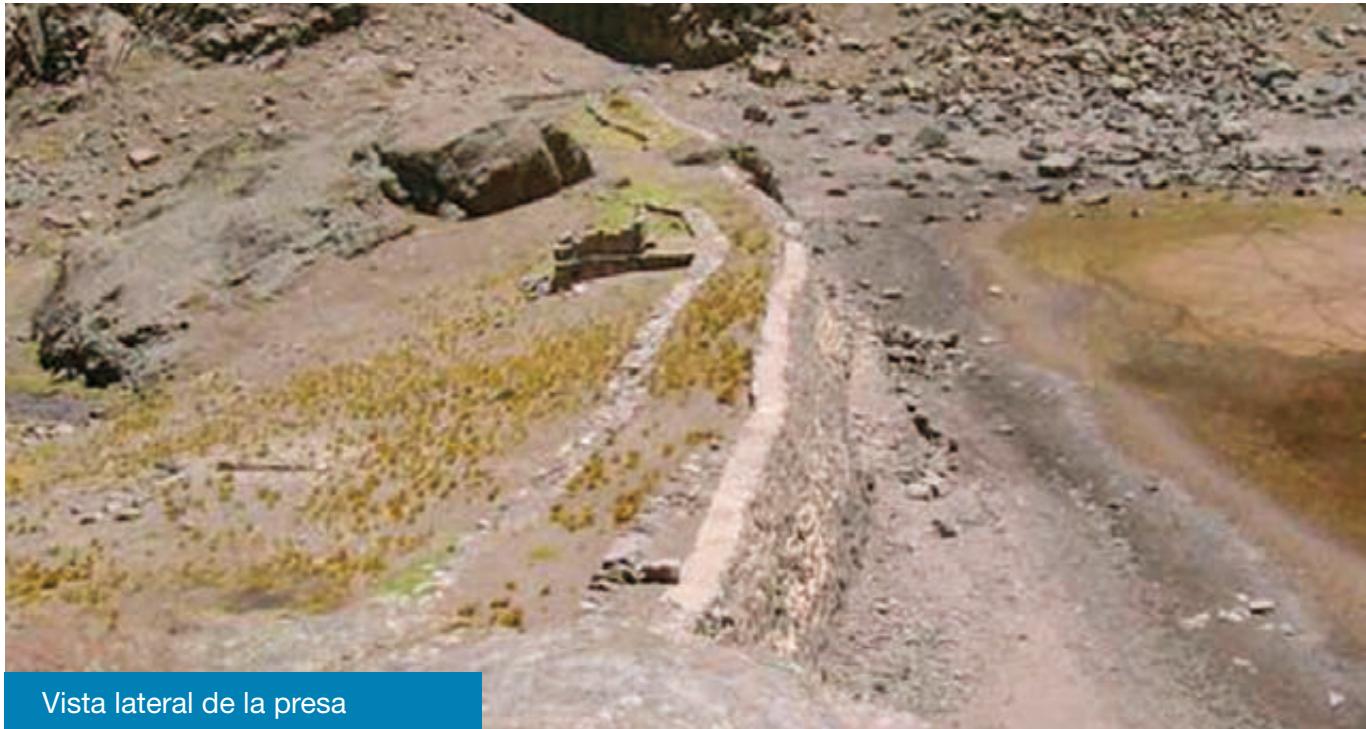
Vista lateral de la presa

La presa fue construida para dotación de agua con fines de riego, domésticos y mineros. Se han realizado pequeñas reparaciones al muro de piedra. En la actualidad la presa muestra signos de abandono y necesita reparación. El vertedero de excedencias funciona con tirantes entre 20 a 40 cm/año de rebalse. Las filtraciones aparentemente son pequeñas y aceptables.

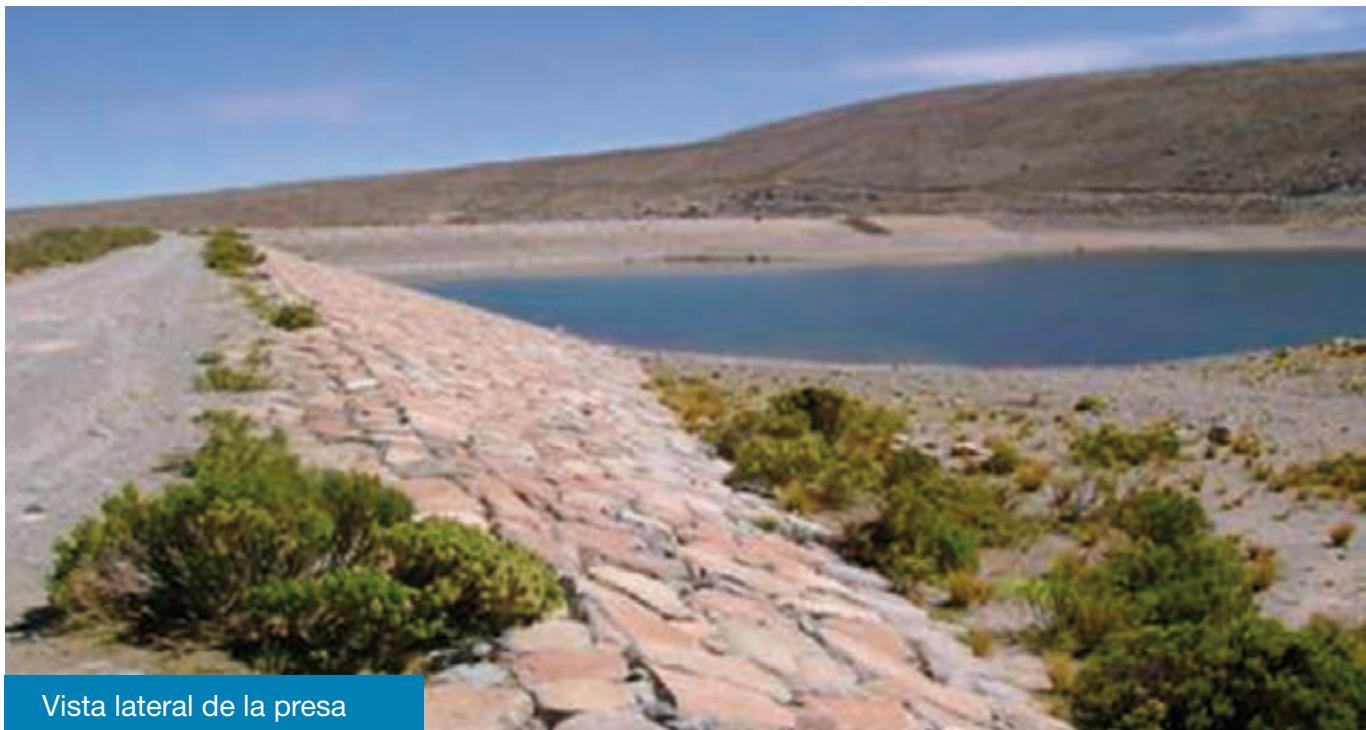
Vista lateral de la presa

La presa dota agua para la población con fines domésticos, de riego y mineros. Se realizaron pequeñas reparaciones al muro de piedra. El vertedero de excedencias funciona con tirantes entre 10 a 30 cm/año de rebalse.

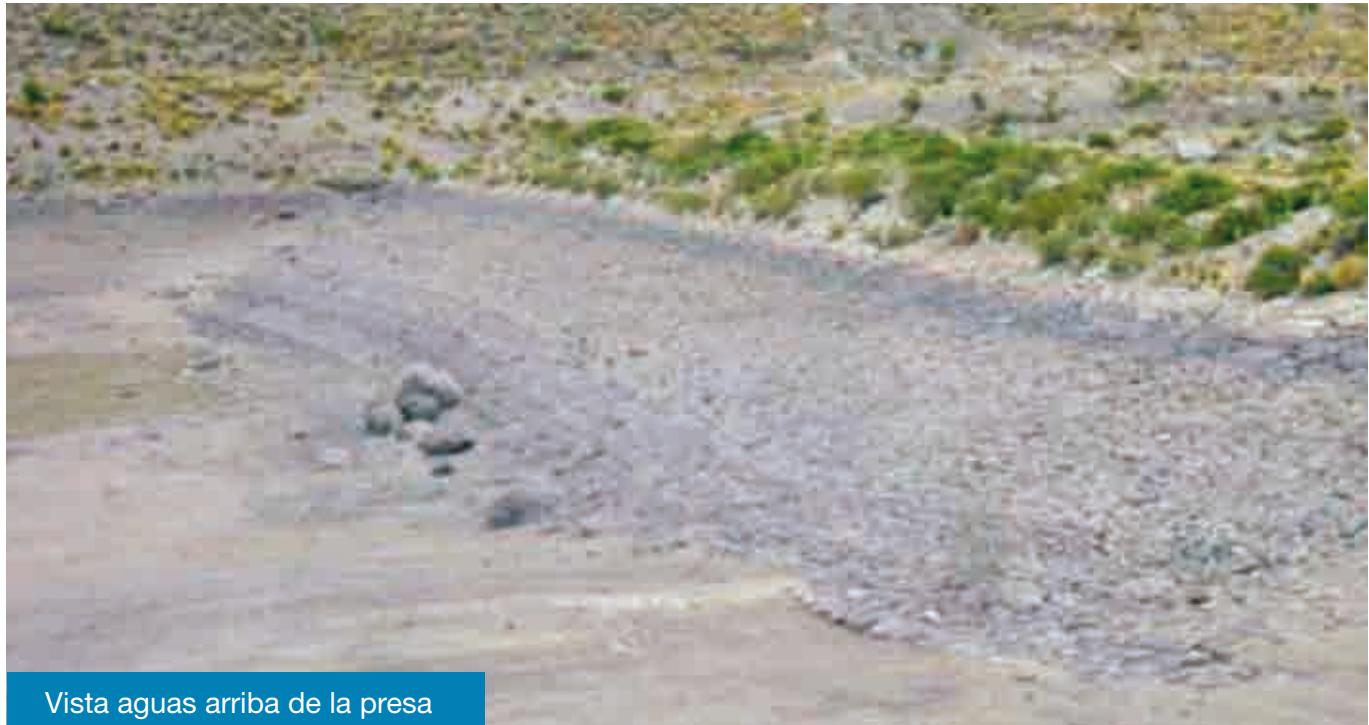
Vista aguas arriba de la presa

La presa dota agua para la población con fines domésticos, de riego y mineros. Reconstrucciones los años 70 del eje de la presa y construido un talud nueva aguas arriba. Parte de la presa antigua se nota en el talud aguas abajo. El vertedero de excedencias funciona con tirantes entre 10 a 30 cm/año de rebalse. Filtraciones pequeñas y aceptables sin riesgos mayores aguas abajo.

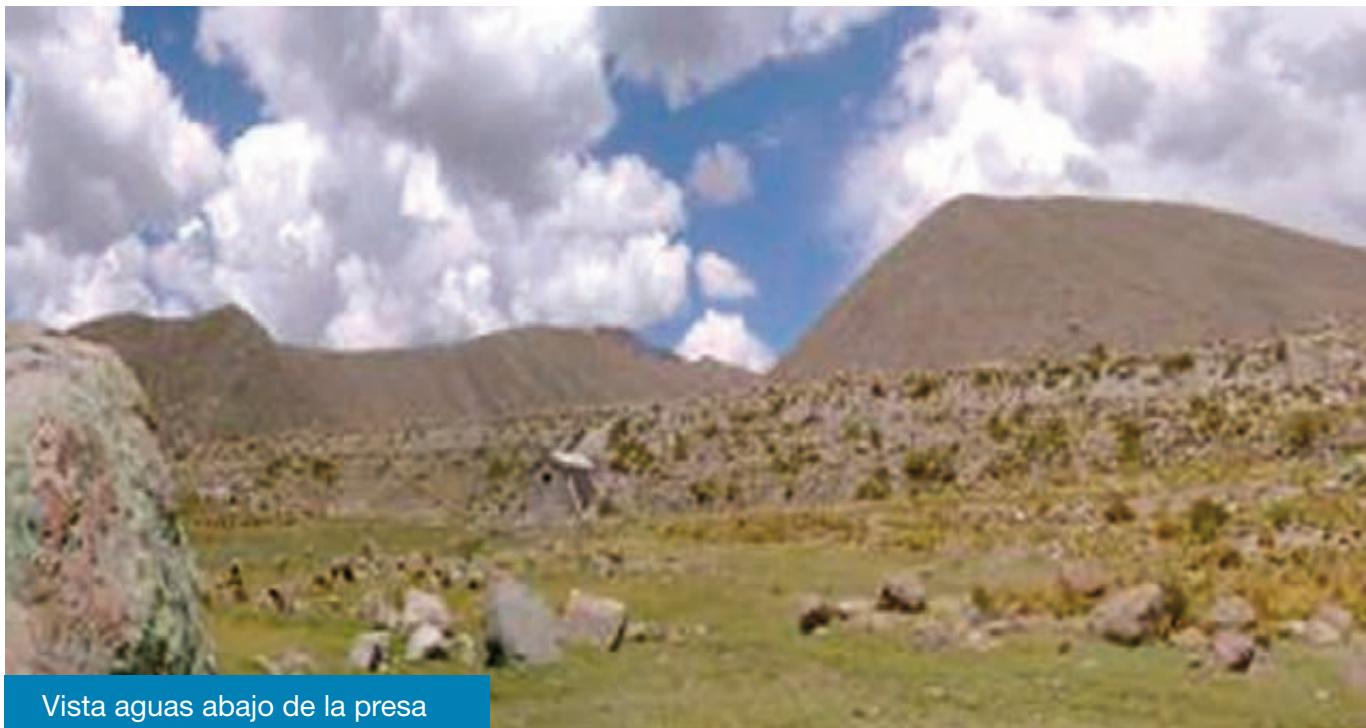
Vista aguas abajo de la presa

La presa dota agua para la población con fines domésticos, de riego y mineros. Fue reconstruida en los años 60 y se realizaron reparaciones en el aliviadero y la casa de toma. El vertedero de excedencias funciona con tirantes entre 10 a 30 cm/año de rebalse. En la actualidad la presa muestra signos de erosión de sus taludes, debe ser reparada. Filtraciones pequeñas y aceptables sin riesgos mayores se detectaron aguas abajo.

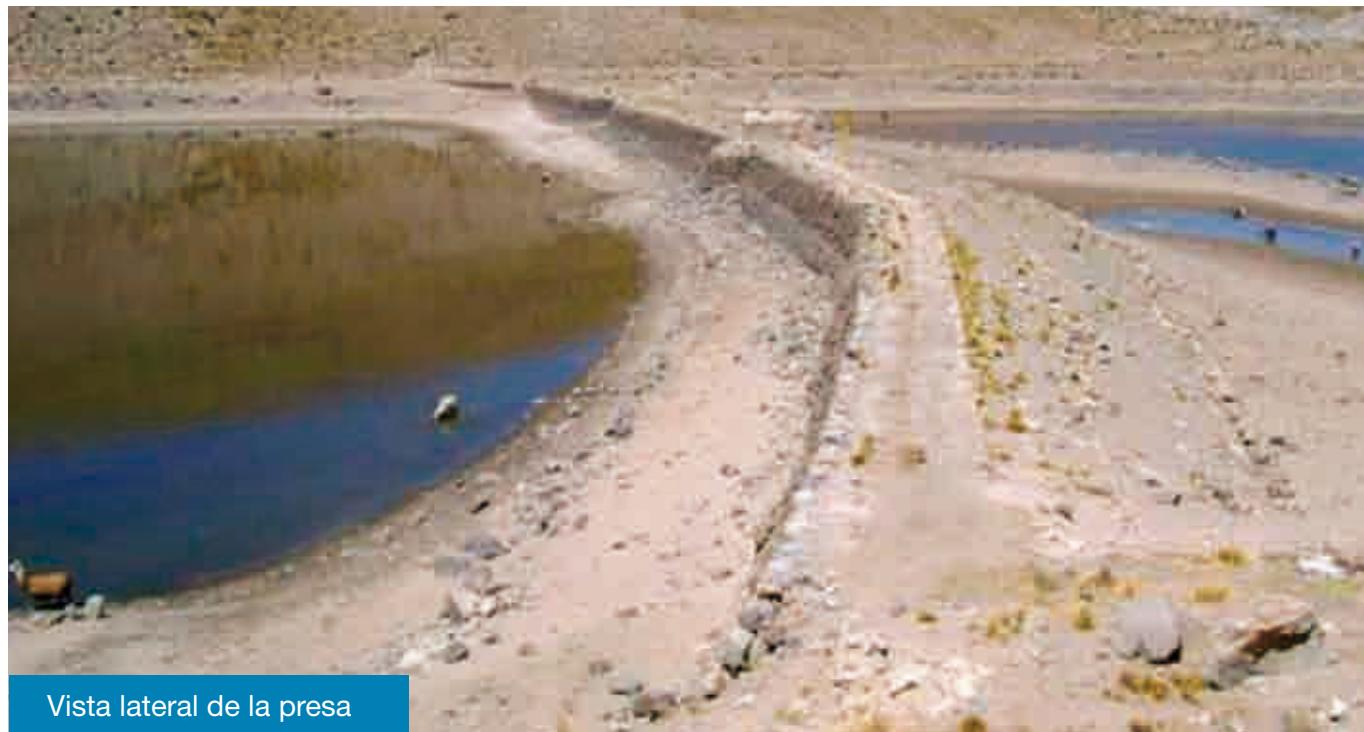
Vista lateral de la presa

La presa dota agua para la población con fines domésticos, de riego y mineros. Se realizaron pequeñas reparaciones al muro de piedra. El vertedero de excedencias funciona con tirantes entre 20 a 40 cm/año de rebalse. Filtraciones pequeñas y aceptables sin riesgos mayores aguas abajo.

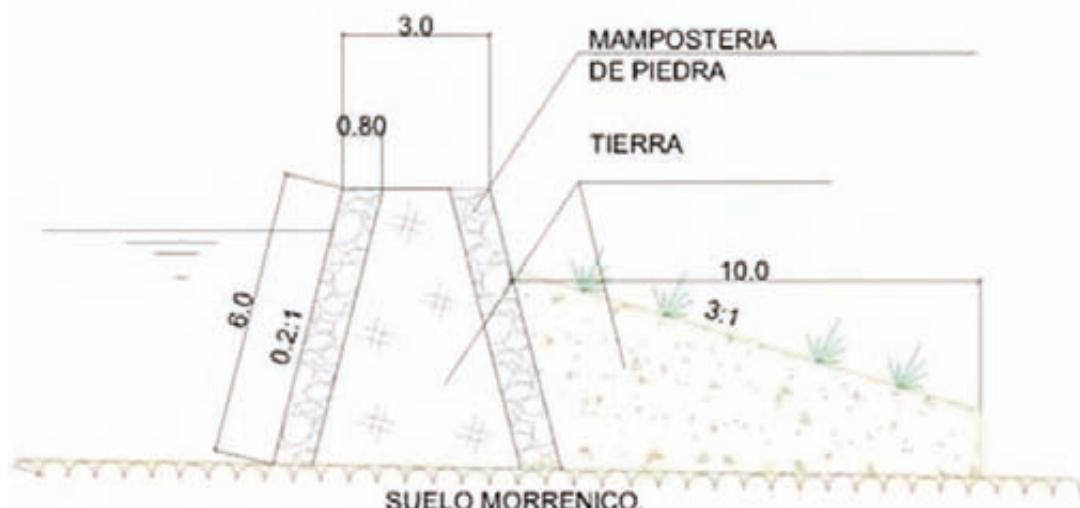
**Comentarios:** En la actualidad la presa muestra signos de abandono, debe ser reparada

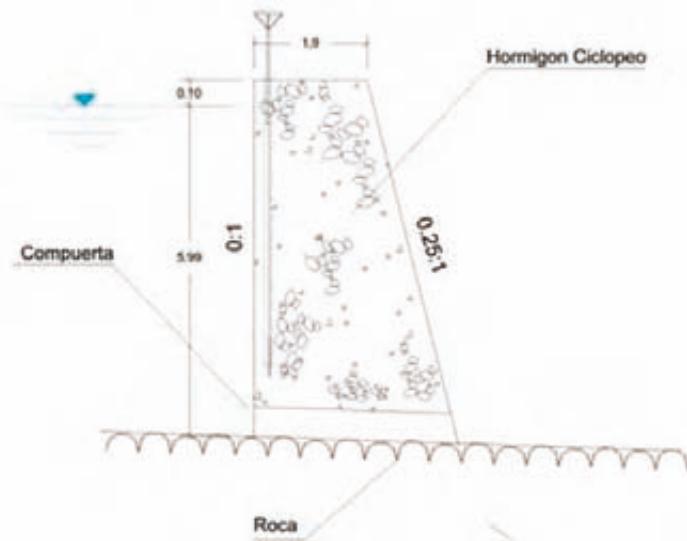
**Comentarios:** Debido al congelamiento existente se deduce que hay filtraciones acentuadas.

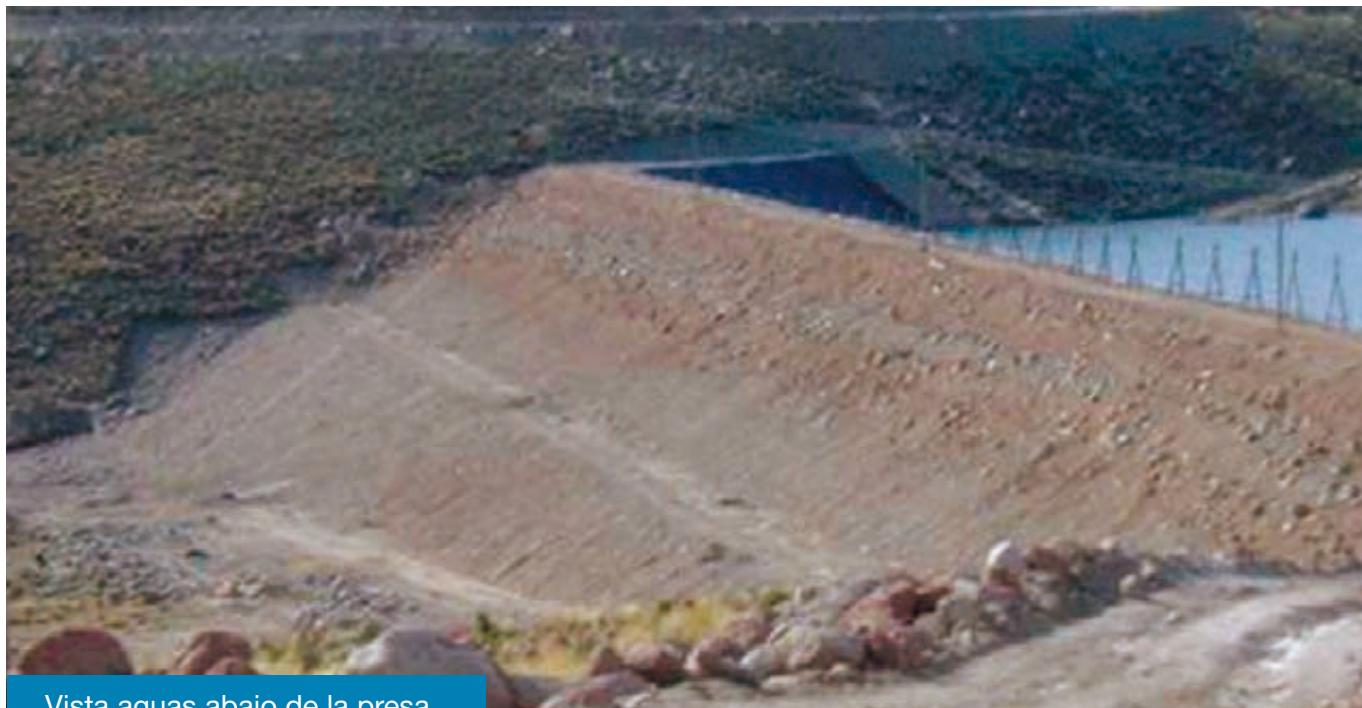
Vista aguas abajo de la presa

La presa fue construida el 2007 con fines de completar el tratamiento de las aguas de los ingenios mineros de la empresa Casa Blanca. Filtraciones al pie de la presa, no se identifican aún mayores riesgos.

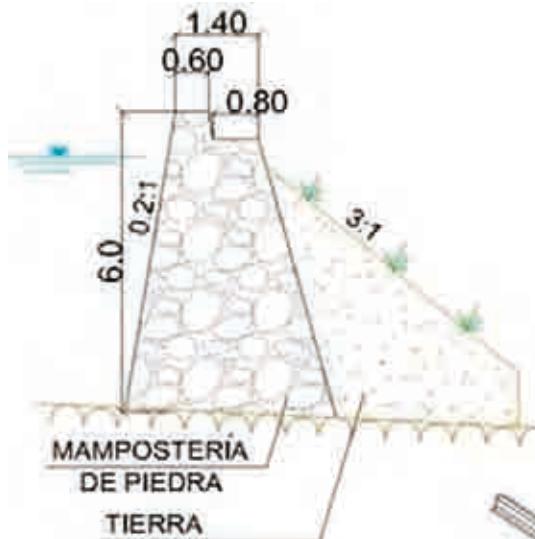
**Comentarios:** Actualmente está abandonada y precisa reparación.

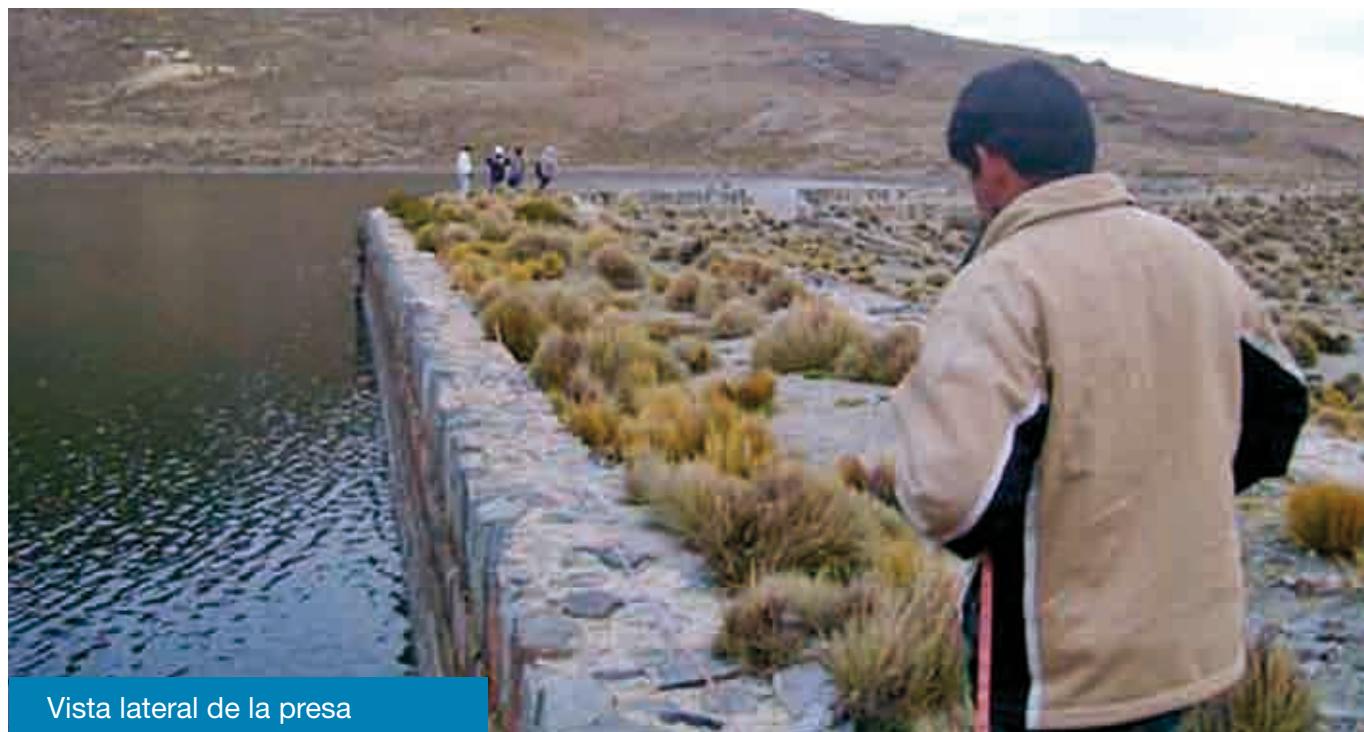
Vista lateral de la presa

La presa dota agua para la población con fines domésticos, de riego y mineros. El vertedero de excedencias funciona con tirantes entre 20 a 40 cm/año de rebalse. Actualmente muestra signos de abandono siendo necesaria su reparación. Filtraciones pequeñas y aceptables sin riesgos mayores se detectaron aguas abajo.

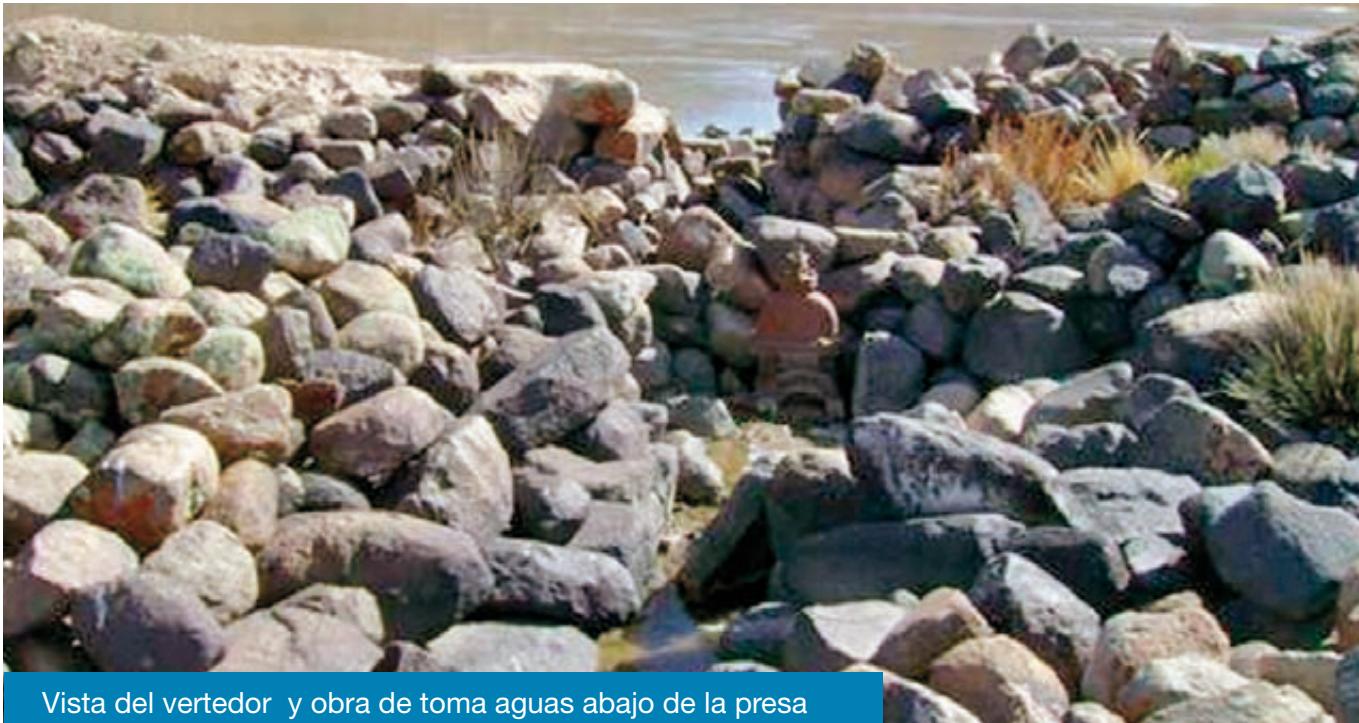
Vista del vertedor y obra de toma aguas abajo de la presa

La presa fue construida con fines de riego para la Hacienda Tijra, antes de la reforma agraria. La base de cimentación es de sedimentos cuaternarios. El vertedero de excedencias funciona con tirantes entre 10 a 15 cm/año de rebalse. La presa está abandonada, en vista que los campesinos en Potosí buscan mejores ingresos en la minería.

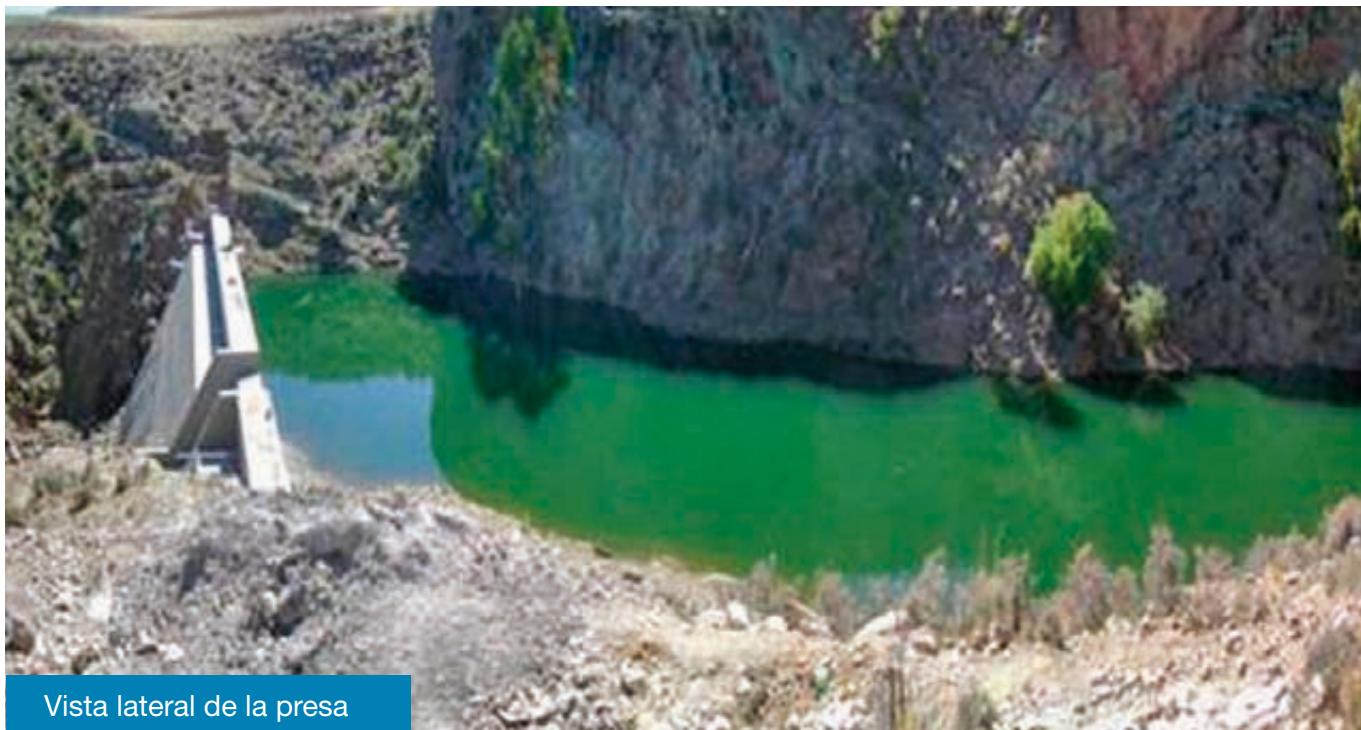
Vista lateral de la presa

Es operada por los campesinos usuarios de la comunidad de Charoksi. El agua que se acumula sirve para el riego de la época seca (meses agosto-noviembre). Existen filtraciones por la base de fundación del estribo derecho por falta de inyecciones.

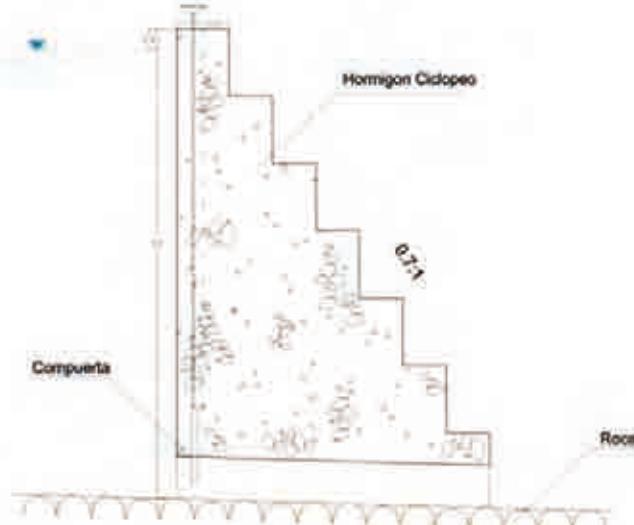
**Comentarios:** Las filtraciones no se pueden estimar por estar el río aguas abajo con bastante agua. No existen riesgos, excepto las filtraciones.

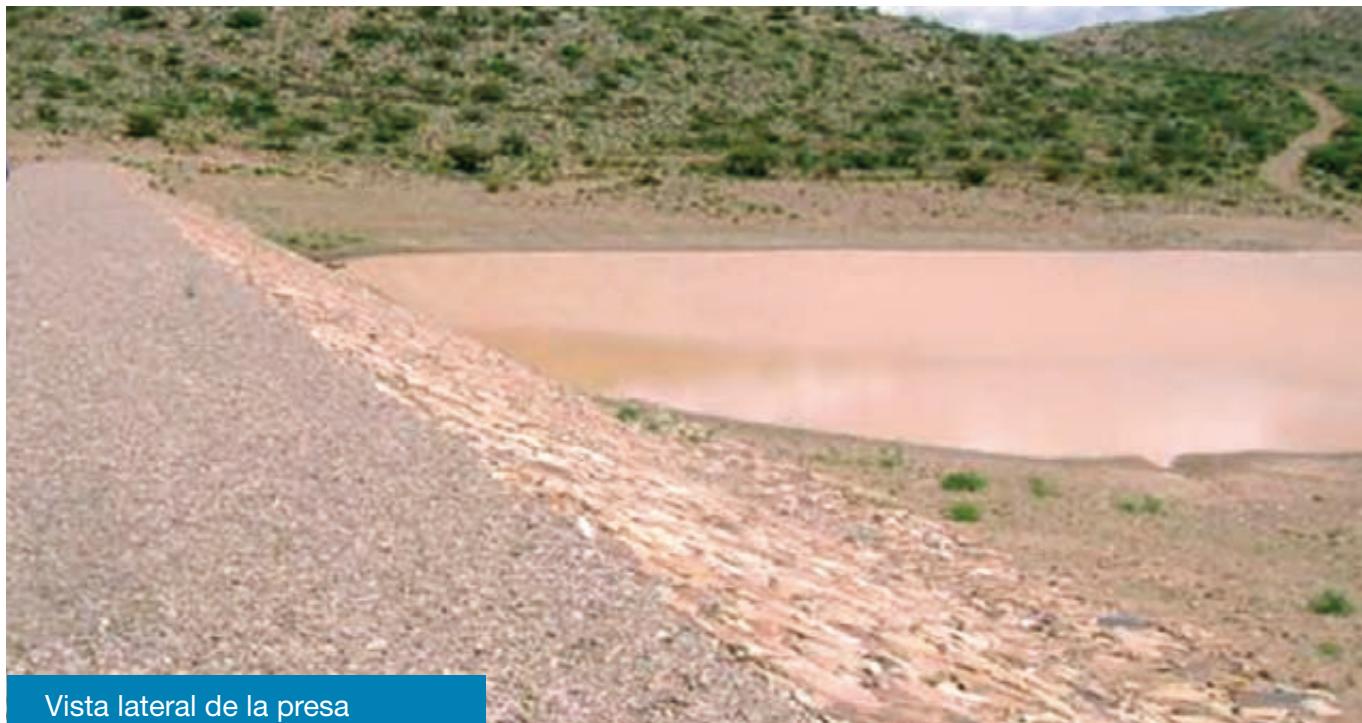
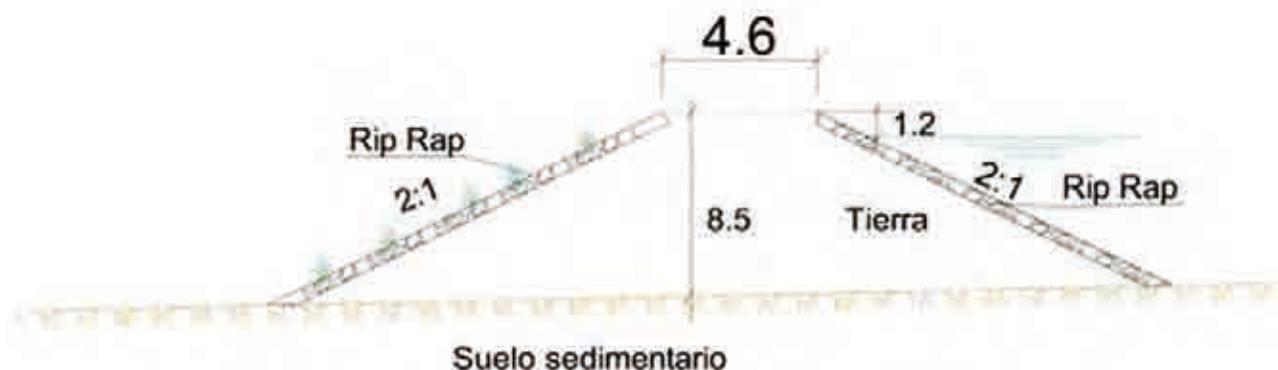
La presa fue construida con fines de riego de las áreas de Nohata, entre el 2.002 al 2.004. La base de cimentación es suelo de depósitos coluviales. El embalse está diseñado para recibir aguas de traspase de la cuenca vecina, a través de una toma y un canal.

Comentarios: La toma ha sido colmatada por el primer turbión, y desde entonces el vaso se encuentra vacío, la capacidad de la presa era de 203.000 m<sup>3</sup>.

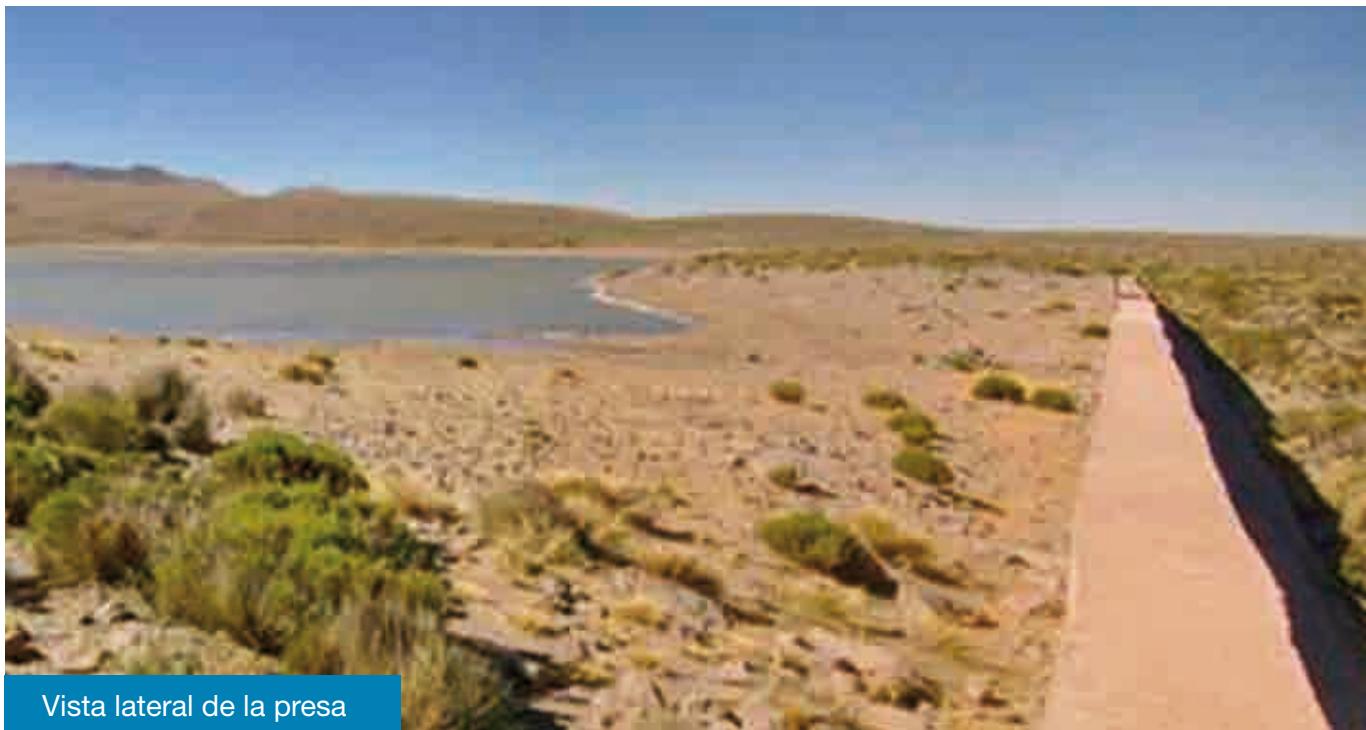
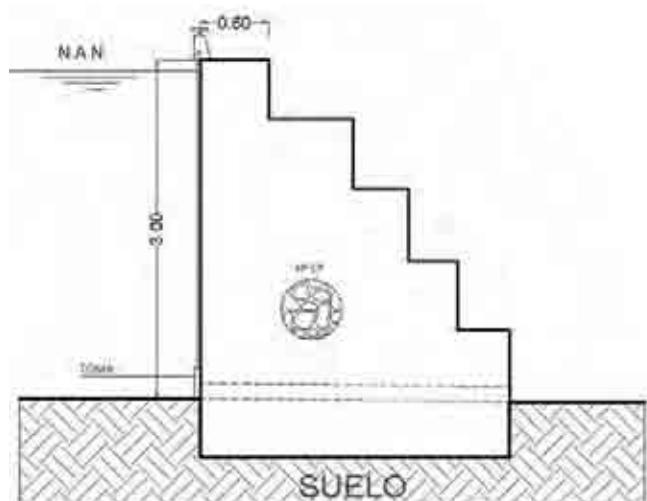
La presa fue construida con fines de dotar agua para la generación de energía eléctrica, posiblemente los años de 1950. (Información recibida de los habitantes de la zona). No existen datos sobre el diseñador, ni el constructor, tampoco del financiador. Actualmente es operada por la Empresa Minera Sinchi Wayra. Wara Wara tiene tres presas con 100, 200 y 150 metros de longitud respectivamente. Se puede apreciar trabajos de mantenimiento posterior, con hormigón. En época de lluvias toda la presa acumula el agua y en época seca el agua puede verterse mediante los orificios de descarga.

**Comentarios:** No existen riesgos.

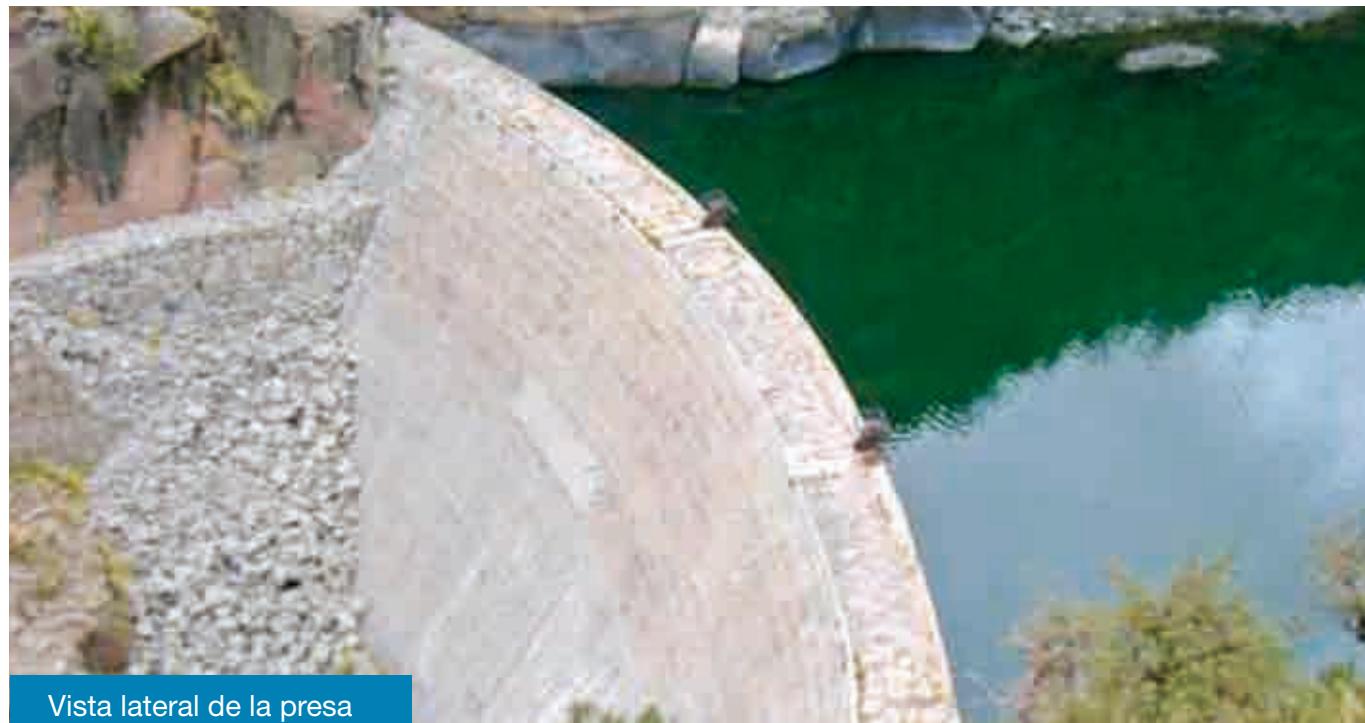
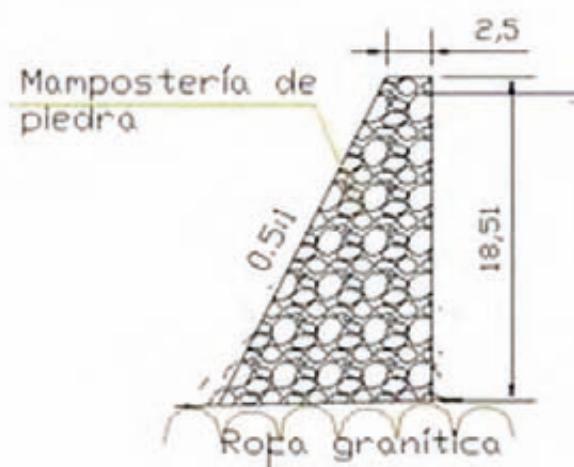
La presa fue construida con fines de dotar agua para la generación de energía eléctrica, posiblemente los años de 1950. No existen datos sobre el diseñador, constructor o financiador. A juzgar por las huellas en el talud aguas abajo la presa tenía filtraciones a través del cuerpo central las cuales fueron subsanadas con un revoque de mortero en el talud aguas arriba. El vertedero lateral en el estribo izquierdo es rudimentario labrado en la roca.

**Comentarios:** El agua de avenida es vertida libremente al lecho del río, que es roca granítica. El embalse se llena y existen huellas de rebalse. No se identifica riesgos a excepción del envejecimiento normal de las compuertas.

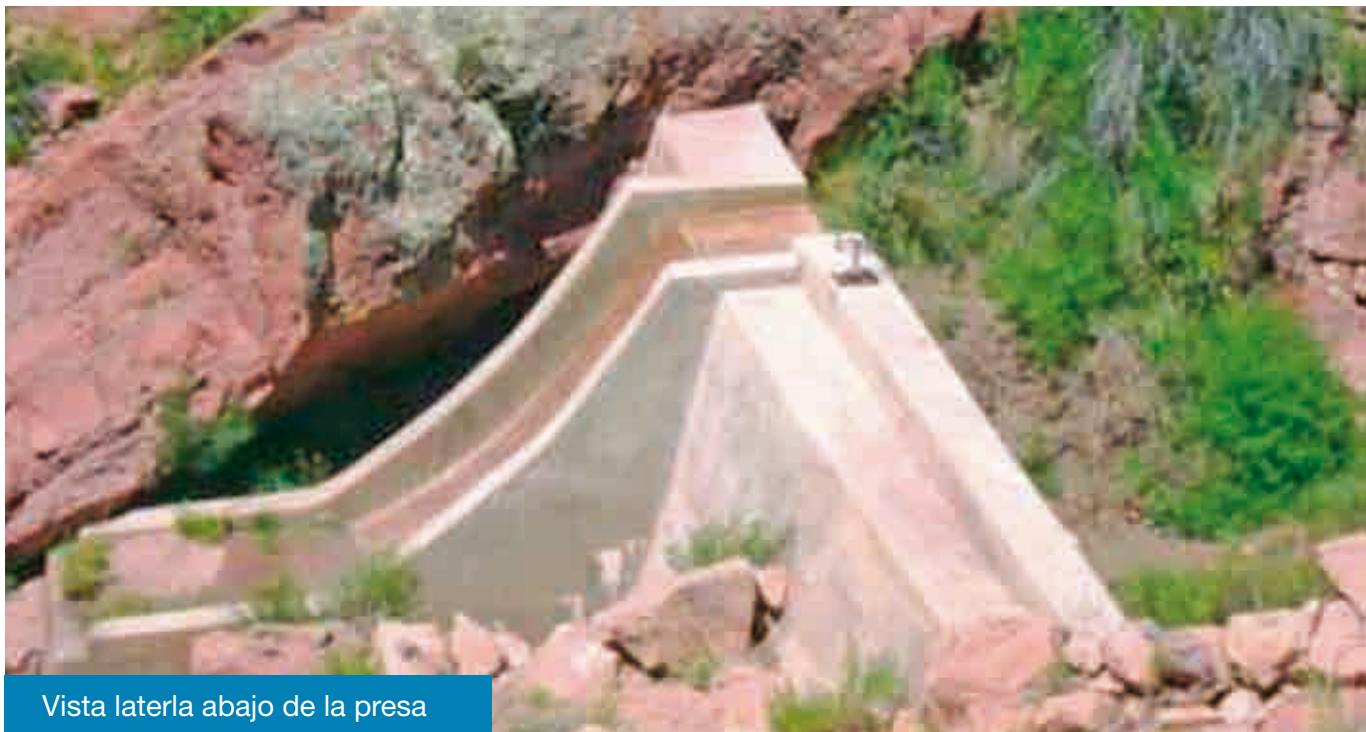
Vista laterla abajo de la presa

La presa fue construida con fines de riego el año 2005 El diseño corresponde a la Alcaldía de Yocalla. Se construyó por administración propia. La alcaldía aporto con materiales y la comunidad beneficiaria con mano de obra. Actualmente es operada por la Comunidad de Condoriri la cual tiene problemas por no disponer de recursos económicos para el mantenimiento de la compuerta. El agua que se acumula sirve para el riego de la época seca (meses agosto-noviembre). En época de lluvias se abre la compuerta para limpiar el embalse de sedimentos. En la actualidad, la compuerta tiene problemas de atasco.

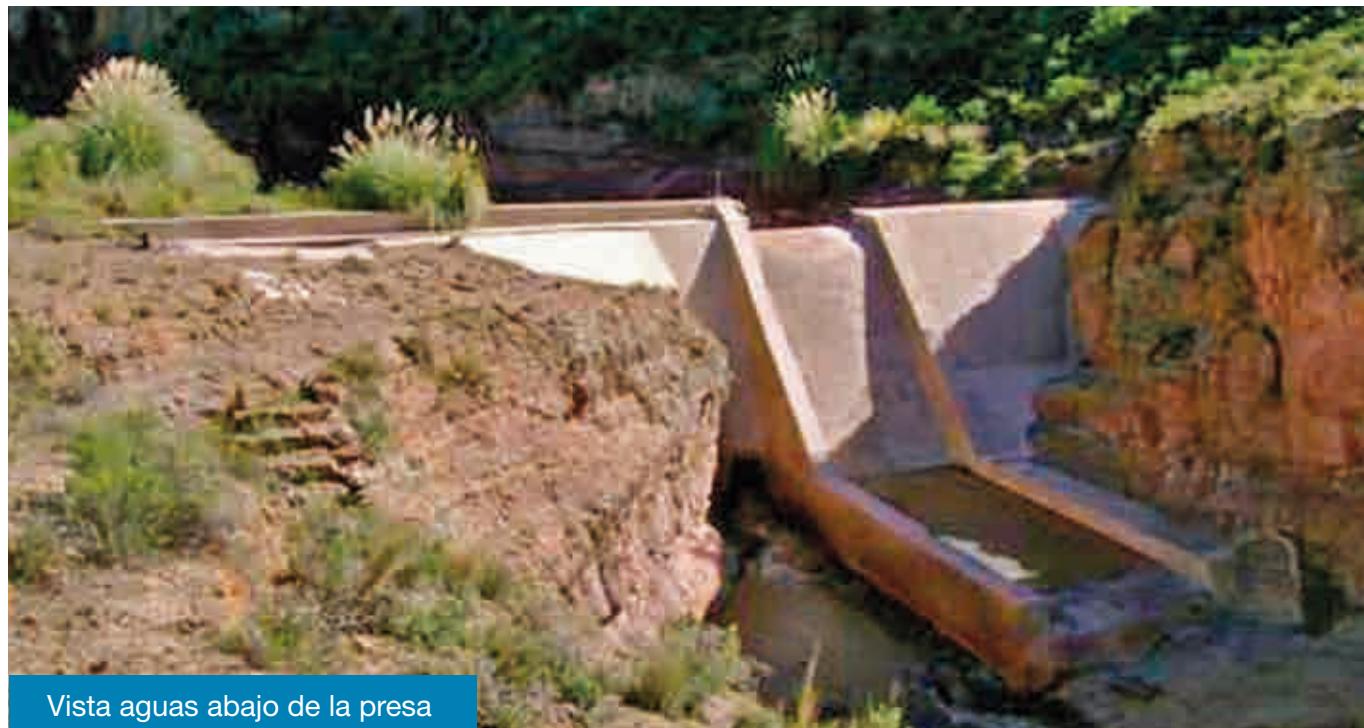
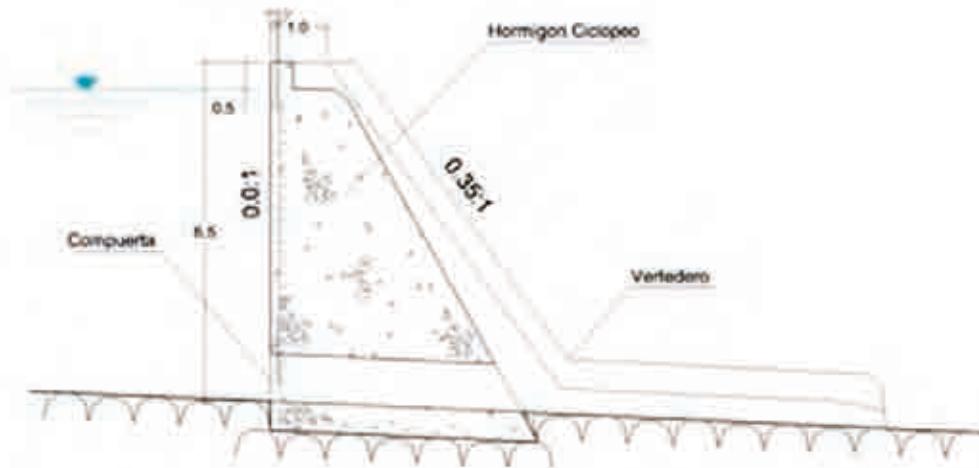
La presa fue construida con fines de riego, el año 2.005 (información recibida de los habitantes de la zona). El diseño corresponde a la Alcaldía de Yocalla. Se construyó por administración propia. La alcaldía aporto con materiales y la comunidad beneficiaria con mano de obra. Actualmente es operada por la Comunidad de San Antonio. En época de lluvias se abre la compuerta para limpiar el embalse de sedimentos. El agua que se acumula sirve para el riego de la época seca (meses agosto-noviembre). La presa se encuentra en general en buen estado.

**Comentarios:** Las filtraciones no son acentuadas y no existen otros riesgos.

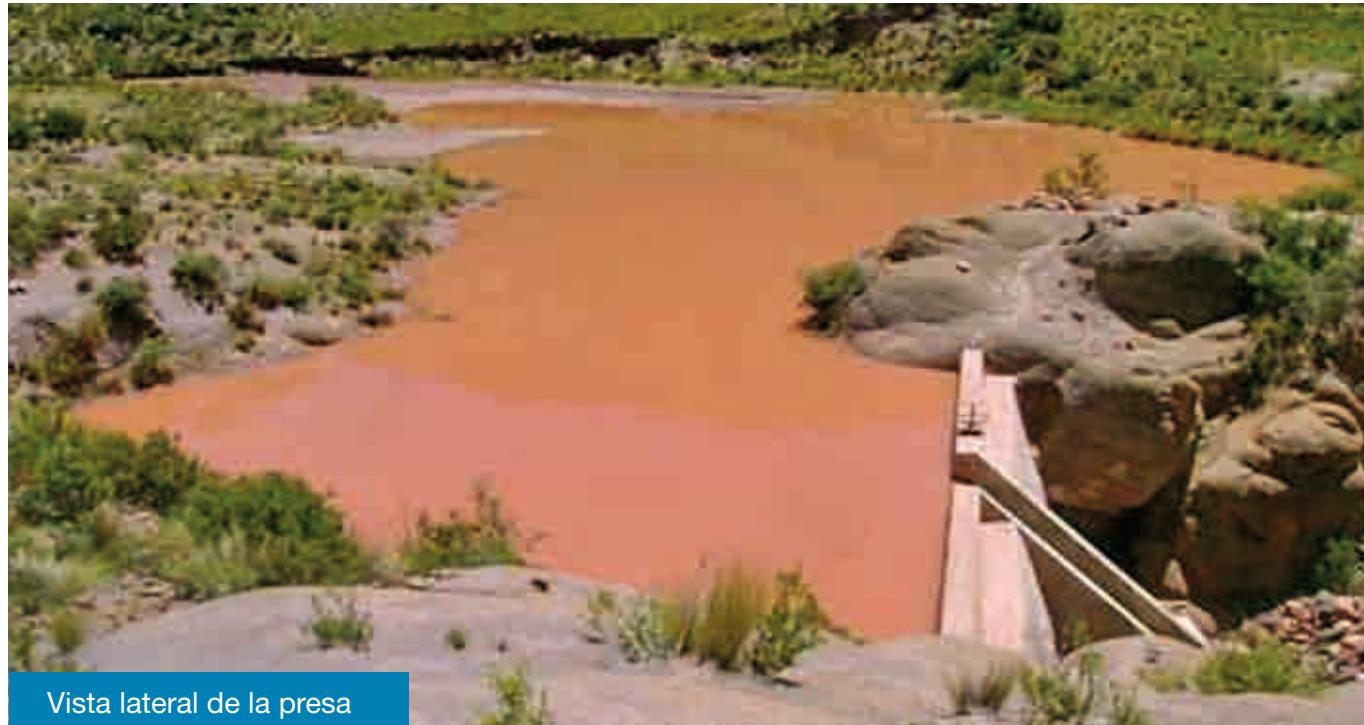
Vista lateral de la presa

La presa fue construida por administración propia con fines de riego el año 2005, el diseño corresponde a la Alcaldía de Yocalla. La alcaldía aportó con materiales y la comunidad beneficiaria con mano de obra. Actualmente es operada por la Comunidad de Kapala quien no dispone de recursos económicos para el mantenimiento. El agua que se acumula sirve para el riego de la época seca (meses agosto-noviembre). En la actualidad la compuerta tiene problemas de atasco.

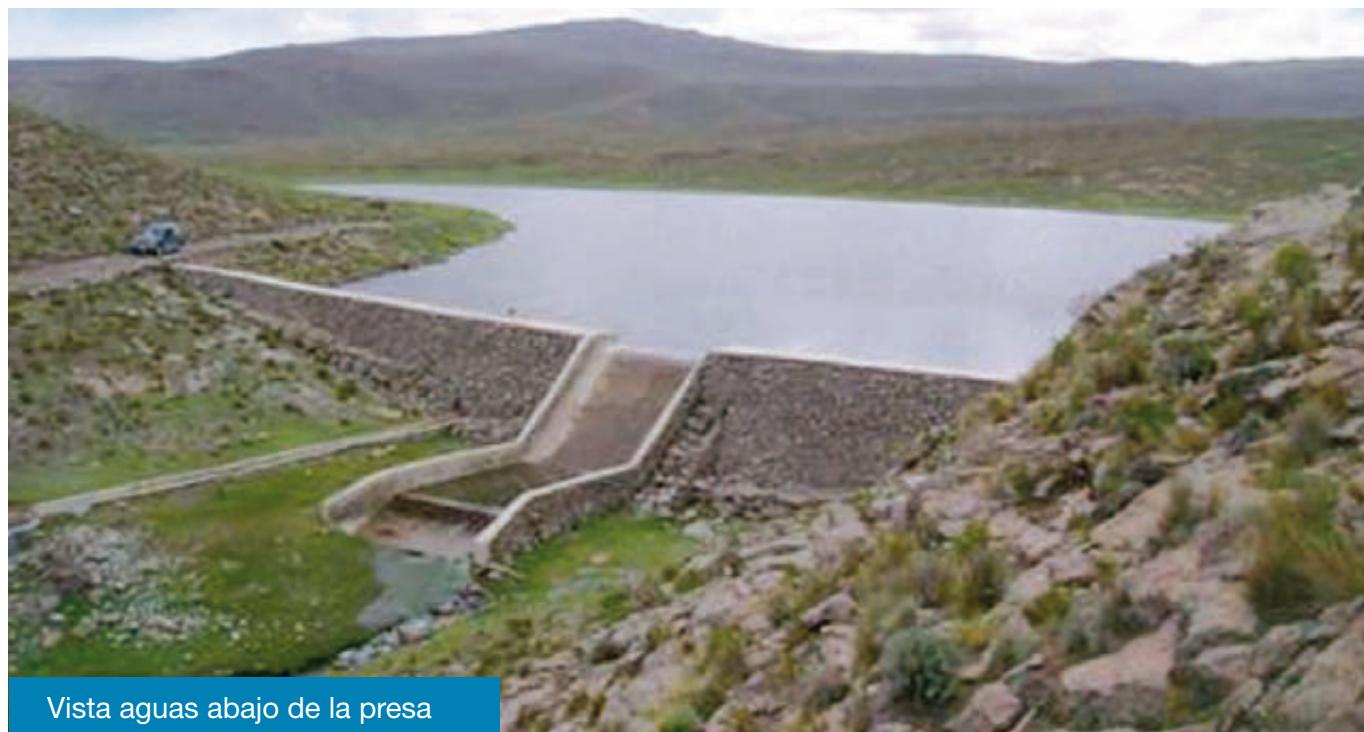
Vista aguas abajo de la presa

La presa fue construida con fines de dotar agua para riego entre los años 1992 - 1993. Tiene algunas filtraciones no importantes, la presa fue financiada en su diseño y en su construcción por CORDEPO. Se desconoce al constructor. La presa parece haber funcionado satisfactoriamente desde su construcción. El vertedero funciona cada año en forma normal.

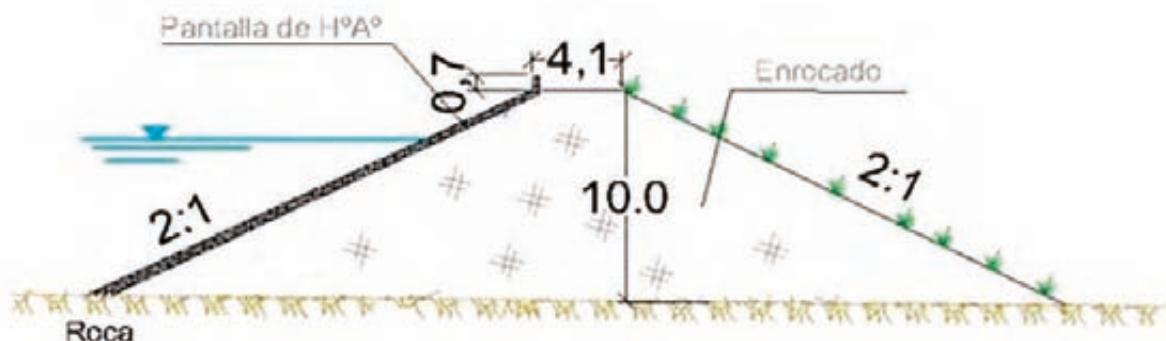
La presa fue construida con fines de dotar agua para riego, entre los años 2002-2004. En los años 1982 y 1983 la zona fue afectada por una severa sequía. Entre las instituciones que apoyan en la ejecución y co-financiamiento se encuentran: Prefectura de Potosí, PNUD, DFID, Municipio de Tomave y MINKA. Actualmente se encuentra inhabilitada, por fuertes fugas a través de la pared izquierda del conducto de toma. Se constató que la arcilla colocada en esa zona fue erosionada. La presa fue financiada en su diseño y en su construcción por MINKA; fue construida por la empresa Ector. La presa parece haber funcionado satisfactoriamente hasta el año 2006 y, a partir de ese año empezó a presentar fuertes filtraciones en el margen izquierdo. Además se detectó erosión en el contacto de la pared izquierdo del conducto de toma con la roca.

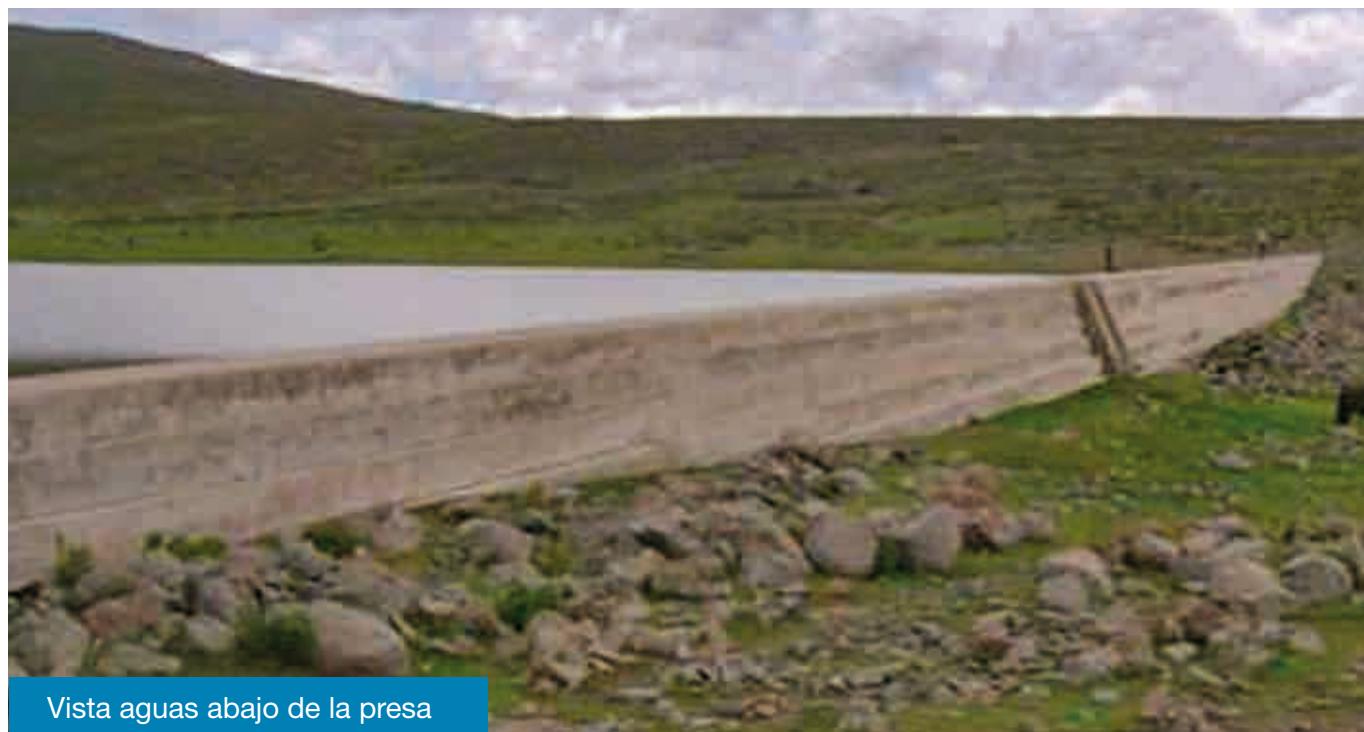
Vista aguas abajo de la presa

La presa fue construida con fines de dotar agua para riego entre los años 1991. Según los campesinos usuarios, el embalse se vacía hacia los meses de junio-julio, posiblemente por filtraciones por las laderas del embalse. La presa fue financiada en su diseño y en su construcción por CORDEPO. Se desconoce al constructor. Esta fundada sobre suelos de depósitos lacustres.
