## 4. La Paz

## Capítulo 4: La Paz

**Tabla: Datos generales de las presas de La Paz**

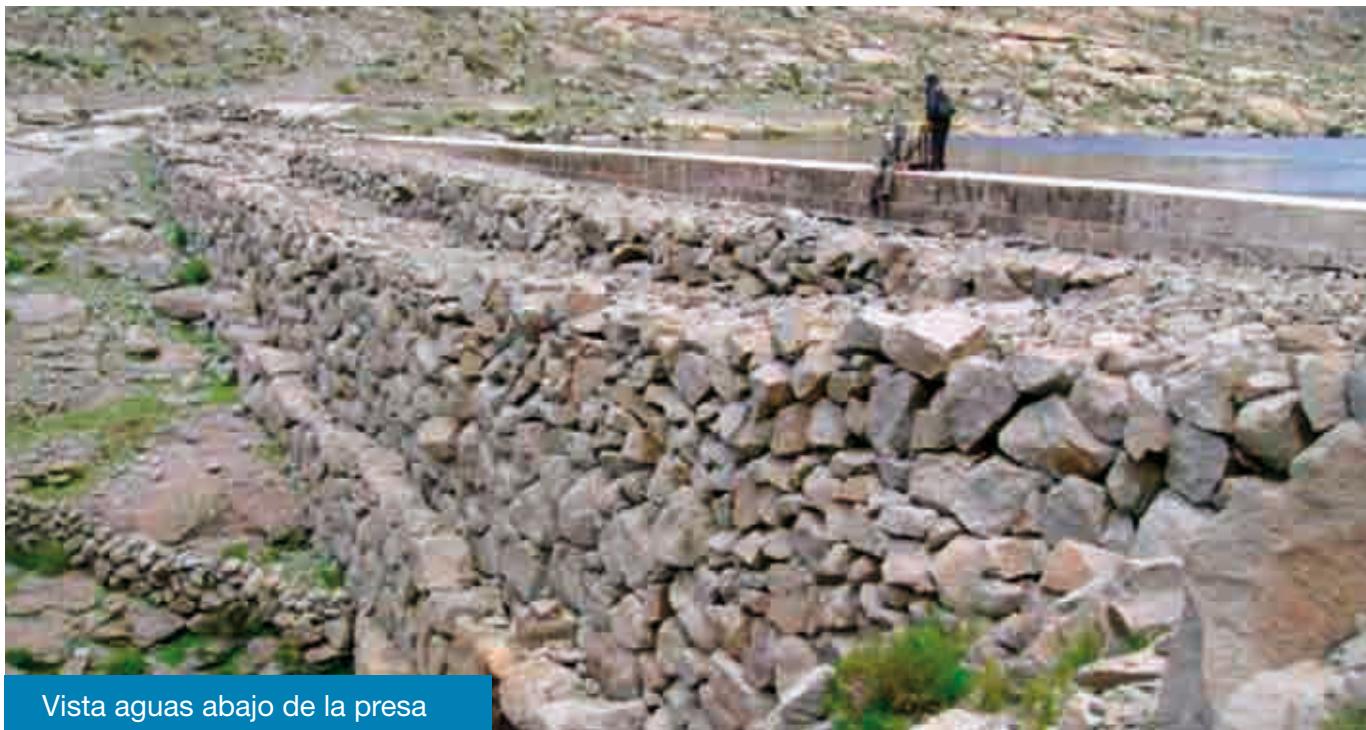
Vista aguas abajo de la presa

La presa fue construida para dotar de agua para riego entre los años 2000. Tiene algunas filtraciones no importantes. La presa fue financiada en su diseño y en su construcción por SIAG. Se desconoce al constructor. Esta fundada sobre suelo rocoso de origen intrusivo.

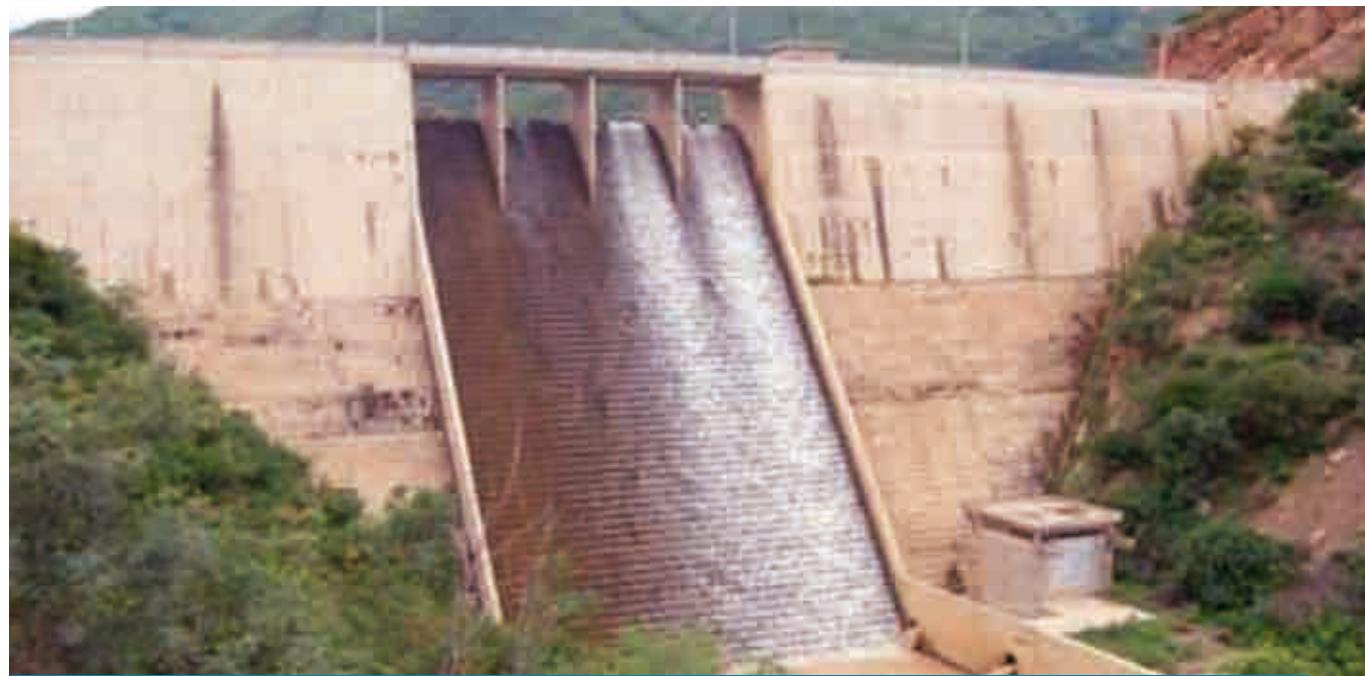
Vista aguas abajo del cuerpo de la presa, obra de toma y vertedero de excedencias en funcionamiento

El proyecto fue solicitado por los regantes de Chilón, Montegrande y Saipina. El estudio de factibilidad se realizó el año 1990 encargado por la Corporación de Desarrollo de Santa Cruz a Salzgitter Consult GMBH, posteriormente (1994-2004) la Prefectura departamental implementa la construcción de la presa y medidas no estructurales con financiamiento de la Cooperación Financiera Alemana (KfW). Actualmente es operada y administrada por la Asociación de Regantes. La presa se encuentra en buen estado de funcionamiento después de 8 años de uso, sin embargo el año 2003 una crecida extraordinaria ocasionó una acumulación apreciable de sedimentos en el embalse. Las filtraciones de agua a través del cuerpo de la presa han disminuido de un caudal mayor a 20 litros por segundo a 0,7 litros por segundo, estas filtraciones ocasionaron algunos deterioros menores en el talud de aguas abajo de la presa.

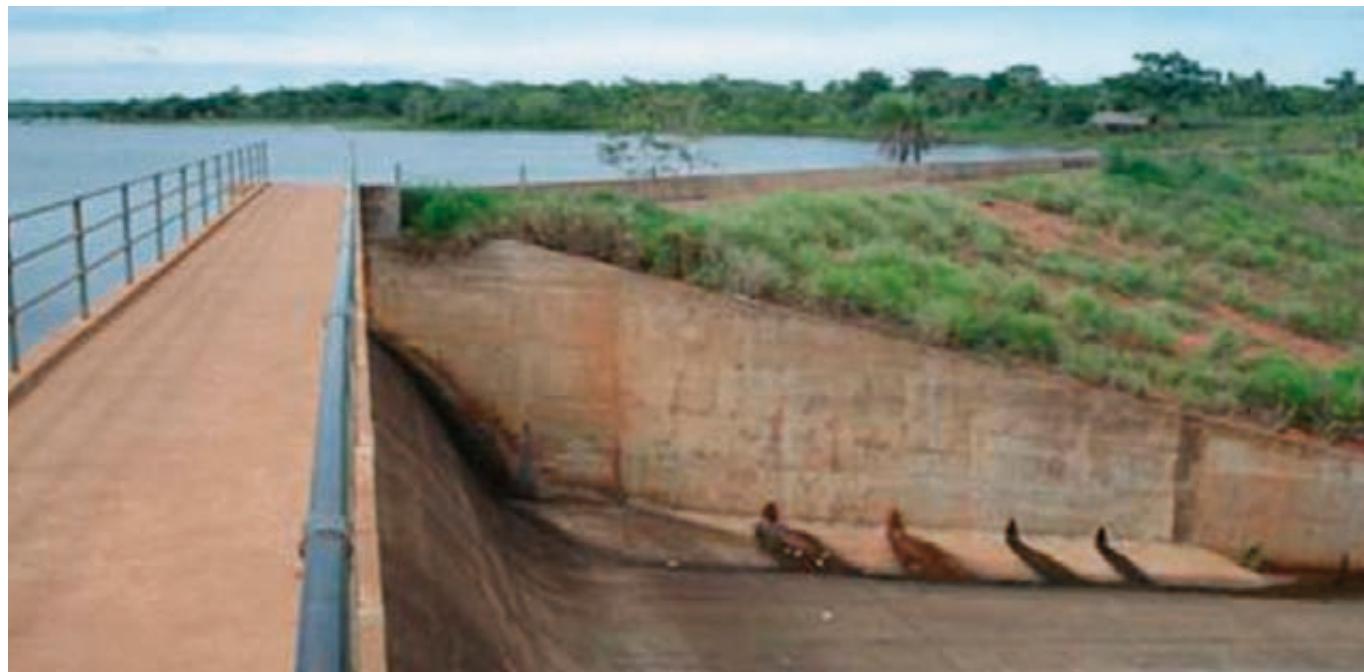
Vista del talud aguas abajo del cuerpo de la presa y vertedero de excedencias

La toma de fondo original fue clausurada, debido a problemas de filtraciones y fue reemplazada por una obra tipo sifón por encima de la corona, fue ejecutada en el año 2007 por la Prefectura de Santa Cruz y el Municipio

**Comentarios:** En la obra de rebalse se observan filtraciones que deben ser subsanadas de forma inmediata  
Existe contaminación por desechos de la actividad turística.

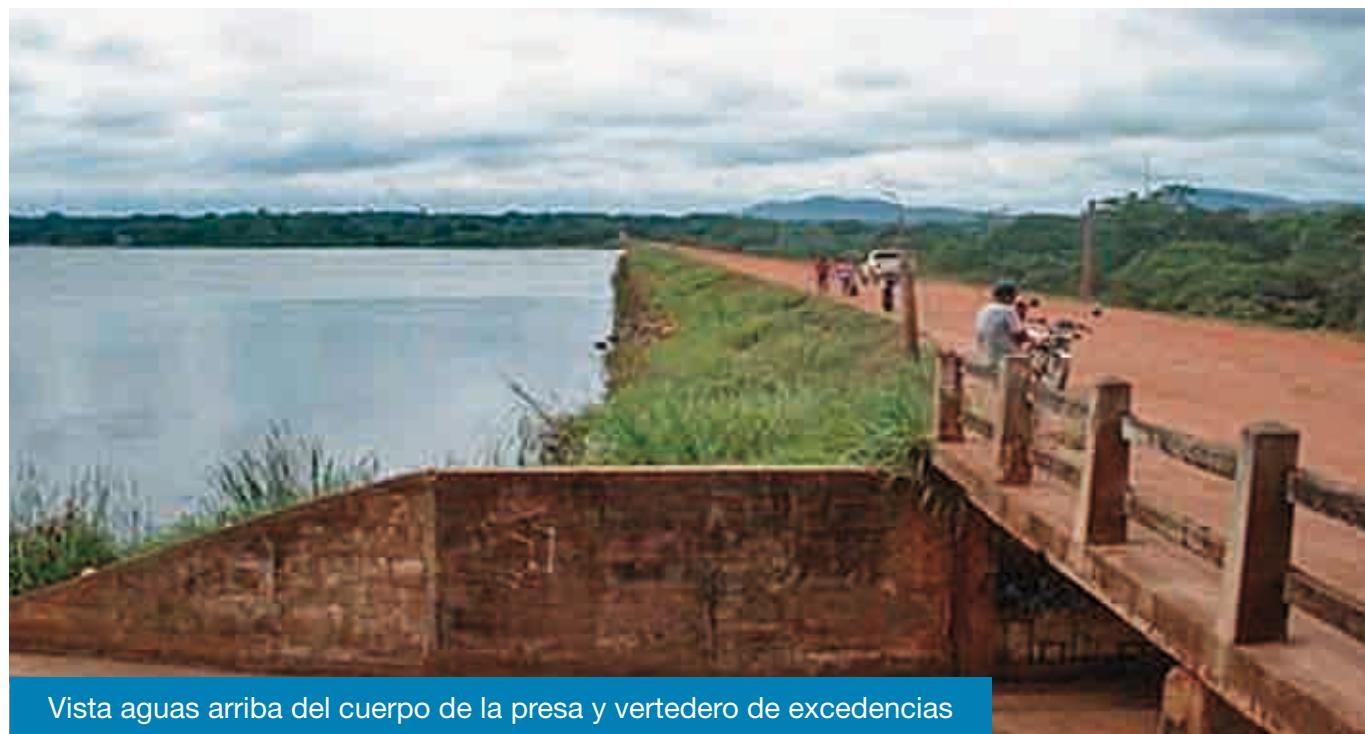
Vista aguas arriba del cuerpo de la presa y vertedero de excedencias

La presa se encuentra en buenas condiciones a excepción de los aleros de protección a la salida del vertedero de excedencias que presenta socavación por detrás de los muros. Existe un deterioro menor sobre la plataforma de la presa donde se observan pequeñas rajaduras longitudinales.

**Comentarios:** Existe riesgo de contaminación por desechos del ganado y la actividad turística no controlada.

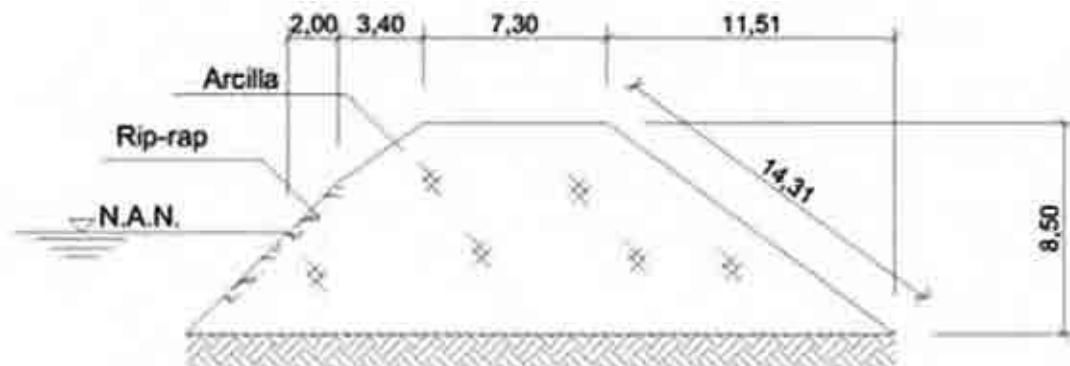
Presa en perfecto estado y con todos sus dispositivos 100% operativos. El embalse de la presa se alimenta de las nevadas y precipitaciones pluviales que caen continuamente en el sector de la cuenca superior. Todas las instalaciones de la empresa cuentan con un análisis de riesgos dentro los alcances del sistema integrado de seguridad salud ocupacional y medio ambiente. Los impactos ambientales que se produjeron durante la construcción, especialmente en la flora, fueron repuestos con plantas del lugar. Se observa que la Empresa Hidroeléctrica Boliviana trabaja con una eficiencia óptima.

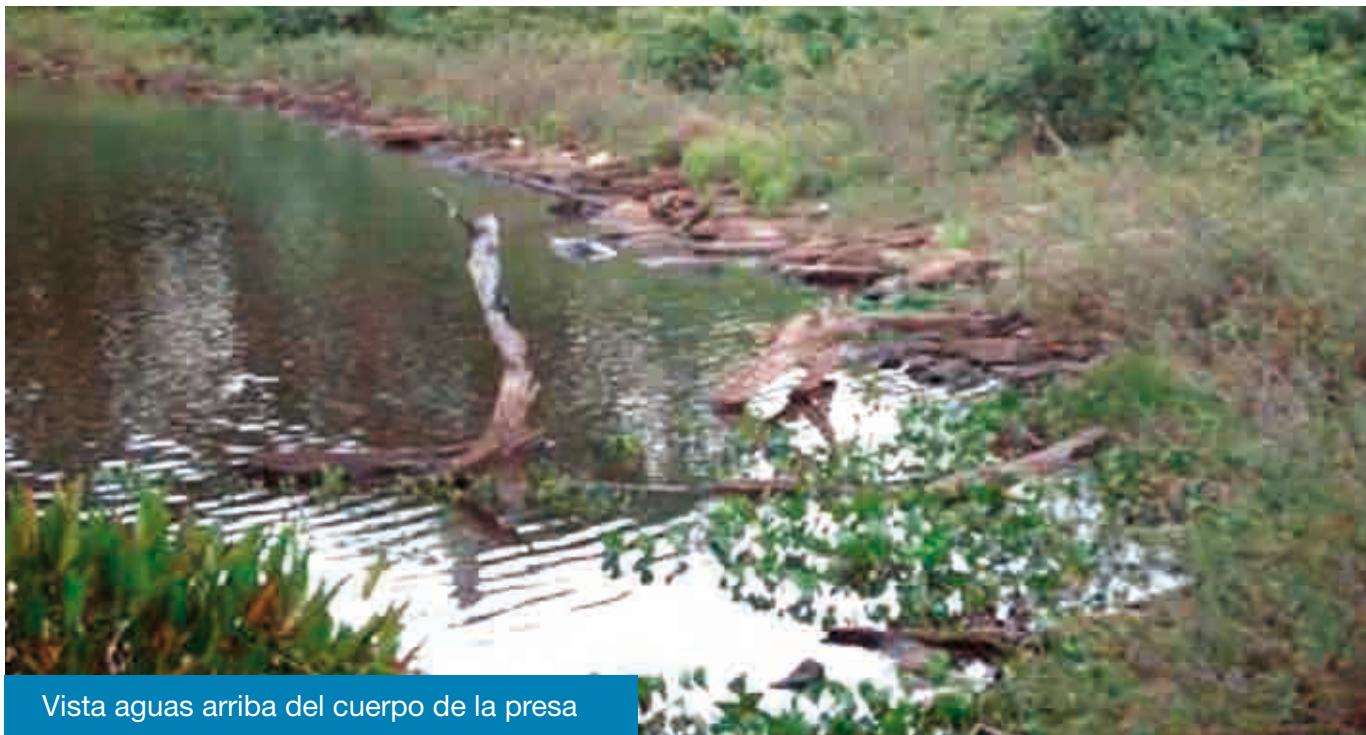
Vista aguas arriba del cuerpo de la presa

La obra en general se encuentra en buenas condiciones. Como estructura no presenta ningún problema, no existen asentamientos ni filtraciones en la presa.

**Comentarios:** Si bien el rebalse es pequeño no existen señales de deterioro por erosión.

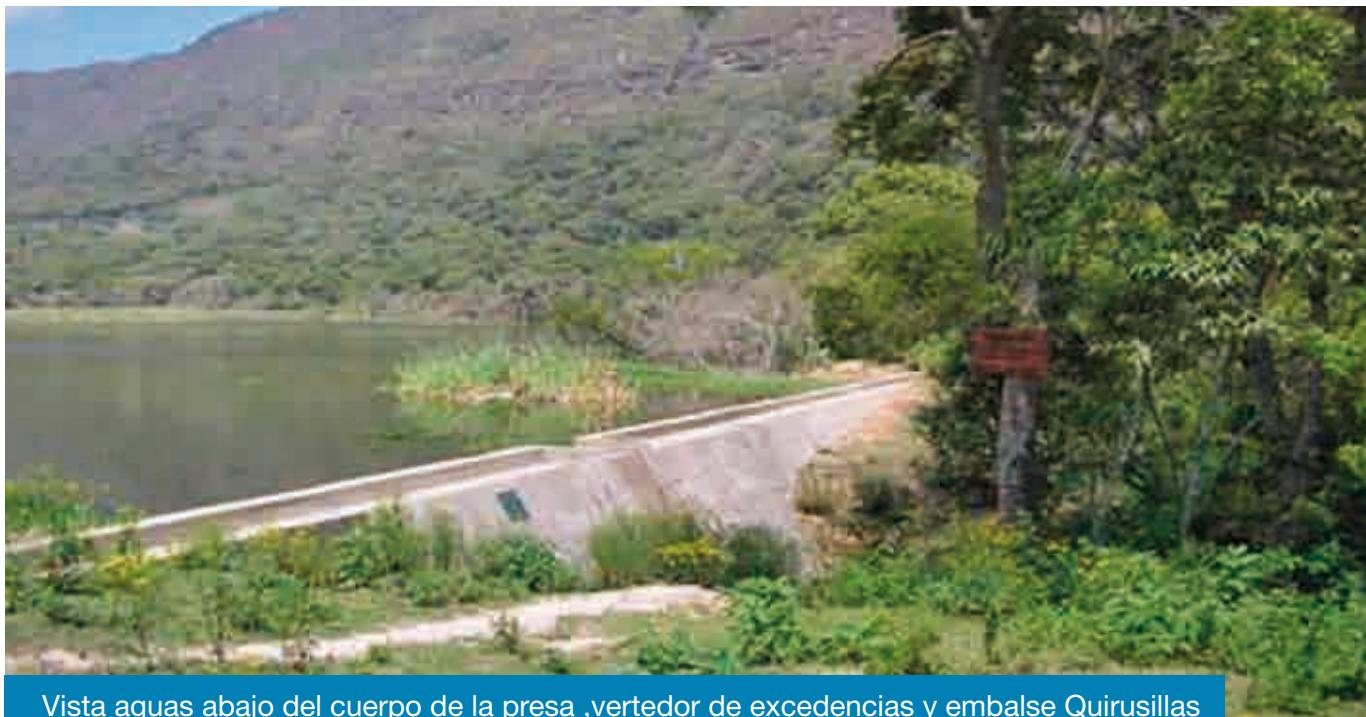
Vista aguas abajo del cuerpo de la presa ,vertedor de excedencias y embalse Quirusillas

A la fecha se encuentra en buen estado de mantenimiento y de operación, pero existe dejadez en la operación por parte de la comunidad.

La cuenca de aporte se encuentra degradada, dando como consecuencia la reducción del volumen de almacenamiento desde la conclusión de la construcción. La obra ejecutada difiere del diseño final en algunos detalles como la eliminación de las compuertas de control al ingreso de la toma y la ampliación del vertedero de excedencias.

**Comentarios:** Es necesario evitar la explotación agrícola en la cuenca alta de aporte.

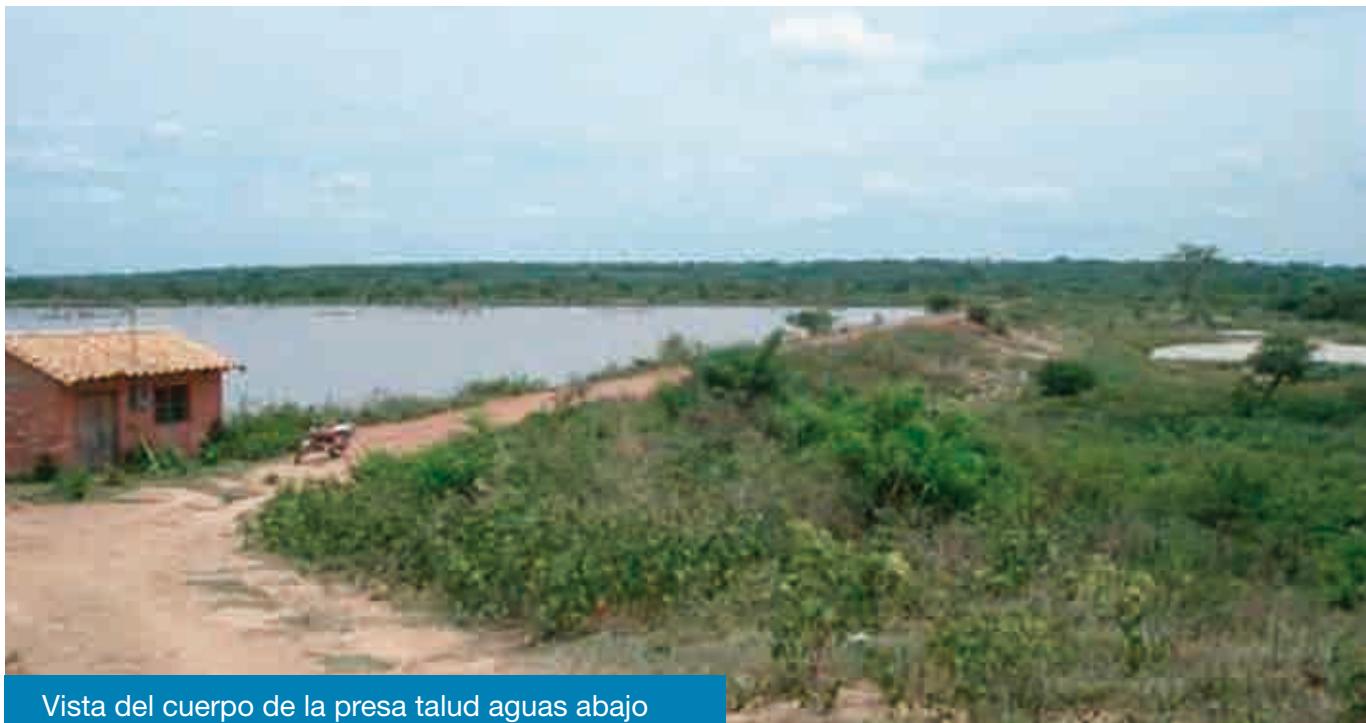
Vista del cuerpo de la presa talud aguas abajo

**Comentarios:** No existe obra de rebalse, la construcción de un aliviadero evitar el deterioro de la presa.

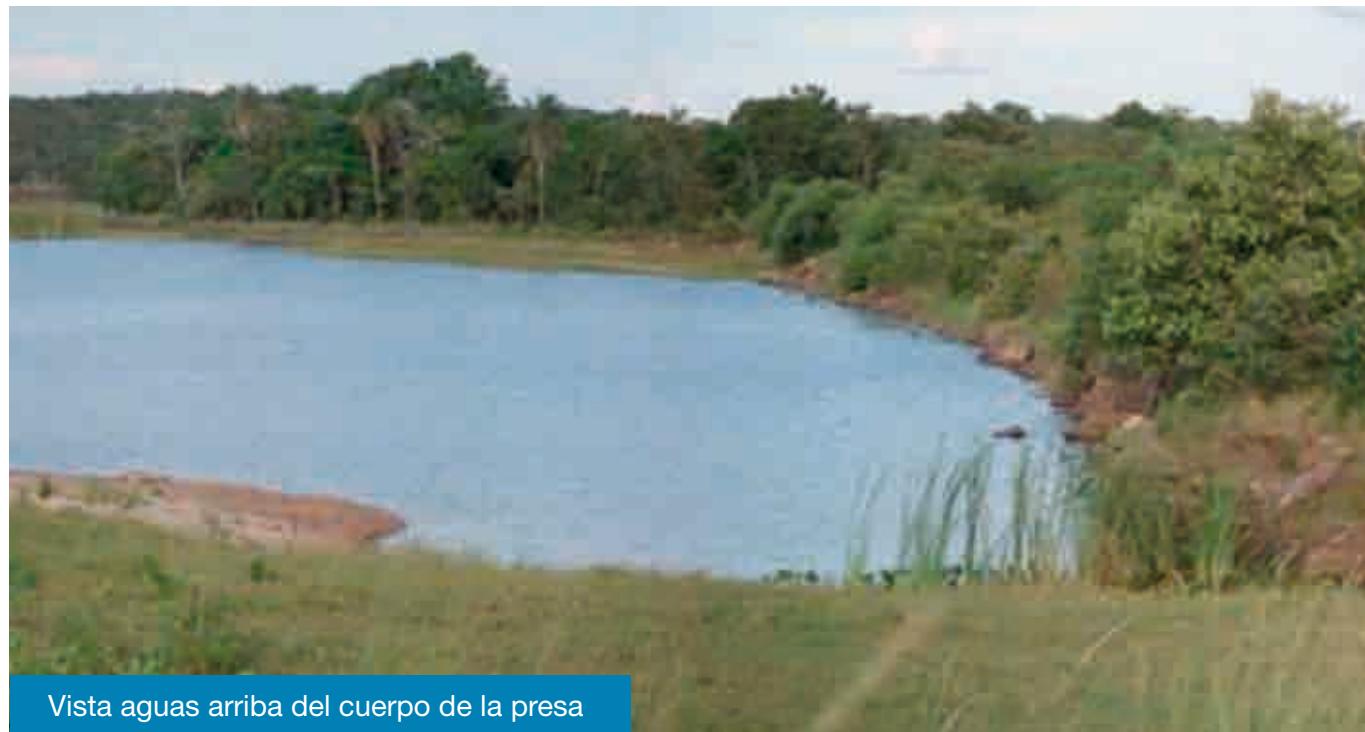
Vista aguas arriba del cuerpo de la presa

**Comentarios:** Un problema a resolver es la contaminación por los desechos de la actividad turística y ganadera.

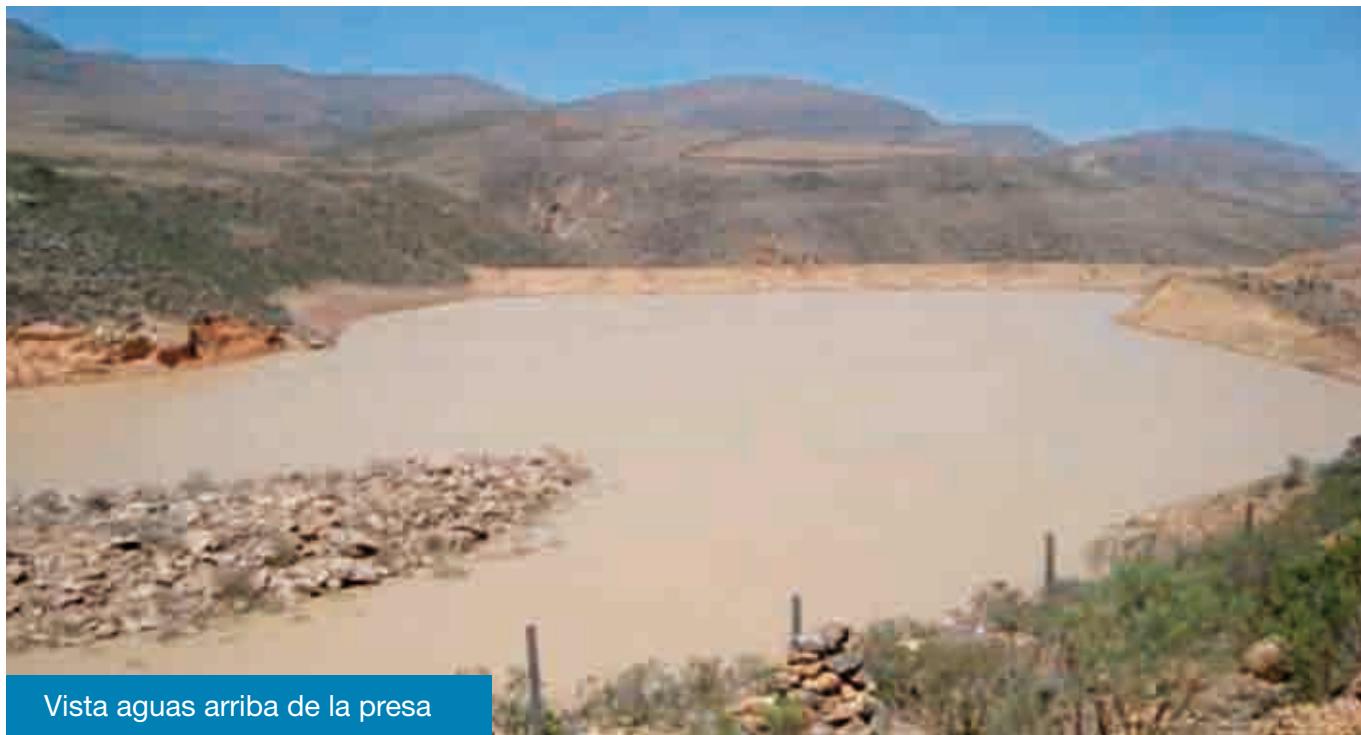
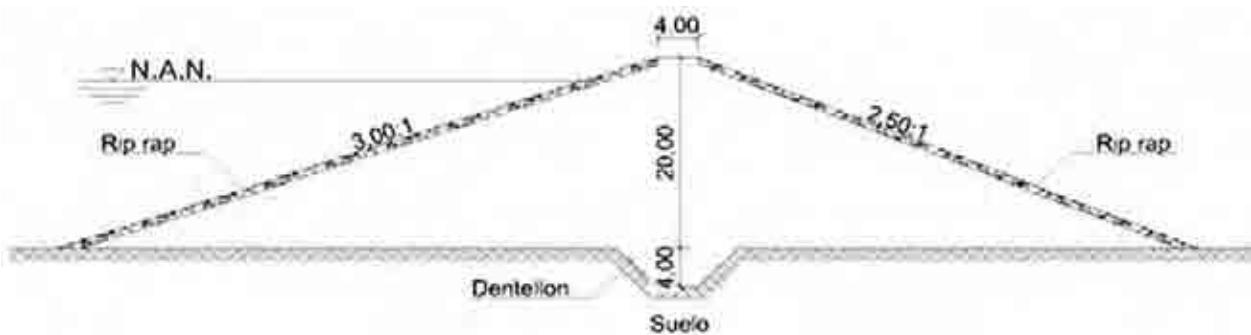
Vista aguas arriba de la presa

**Comentarios:** La obra requiere mantenimiento.

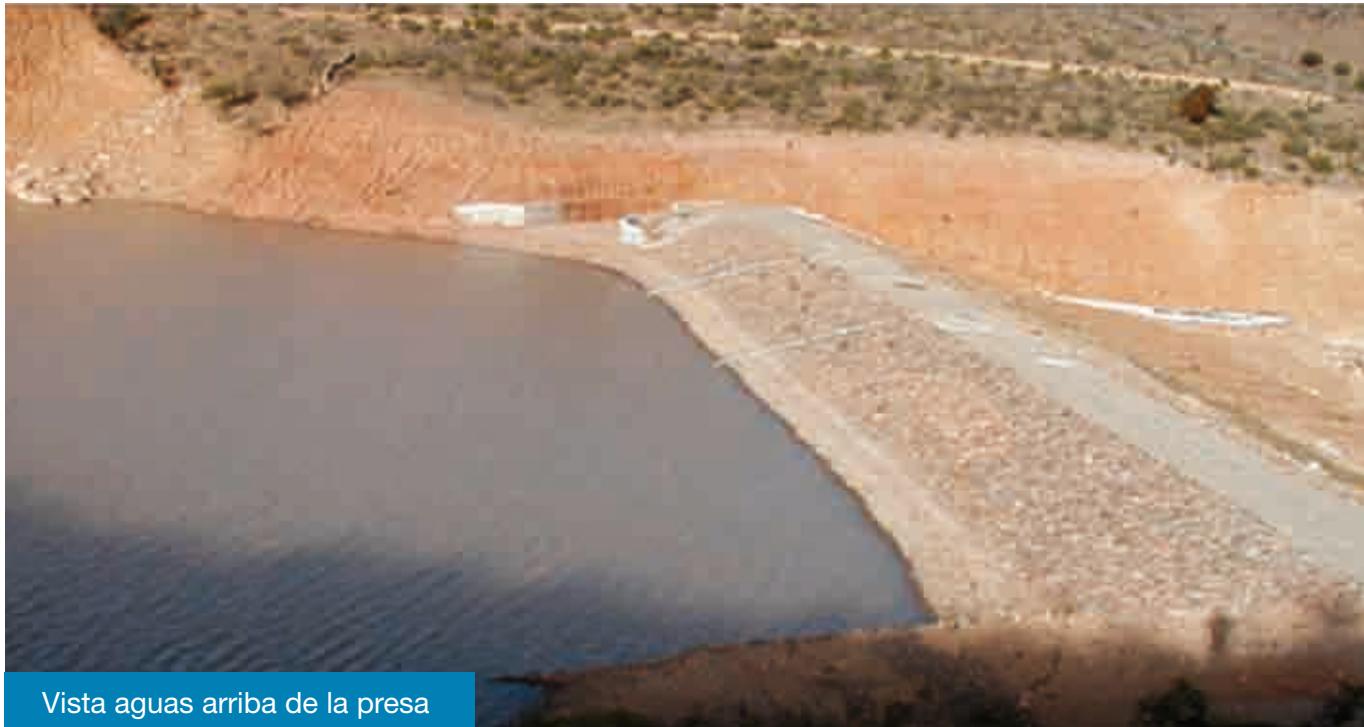
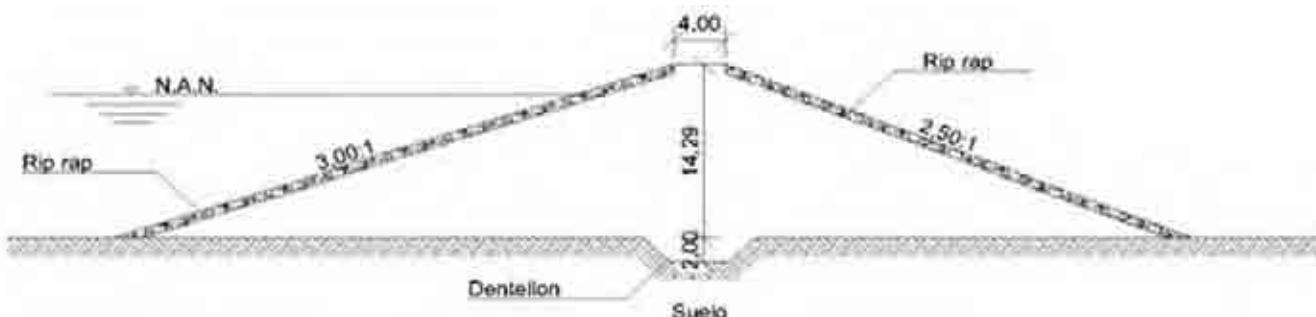
Vista aguas arriba de la presa

La presa construida no presenta filtros ni monitoreo, a simple vista se observa asentamiento del cuerpo y filtraciones sobre el espaldón de aguas abajo, a varias alturas.

**Comentarios:** Es necesario mejorar el sistema de uso del agua de la presa además de un sistema de control y monitoreo. El cuerpo de la presa presenta una serie de filtraciones.

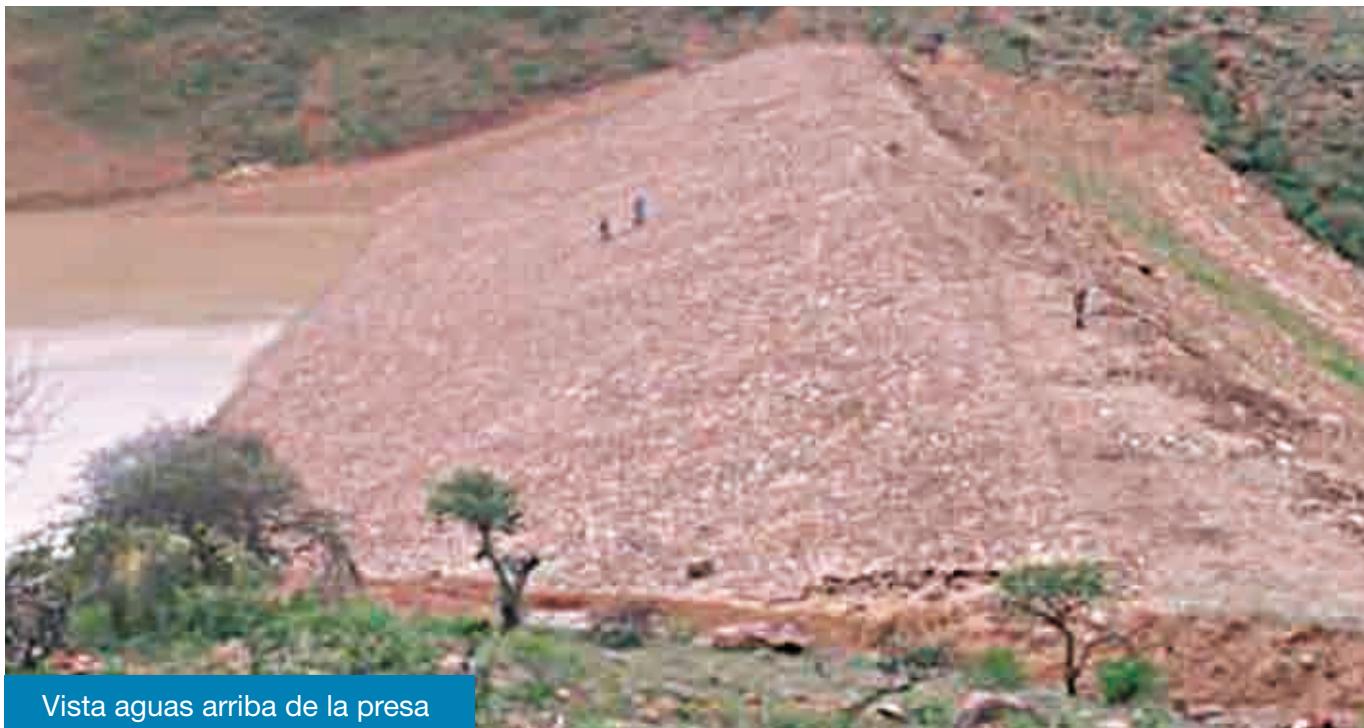
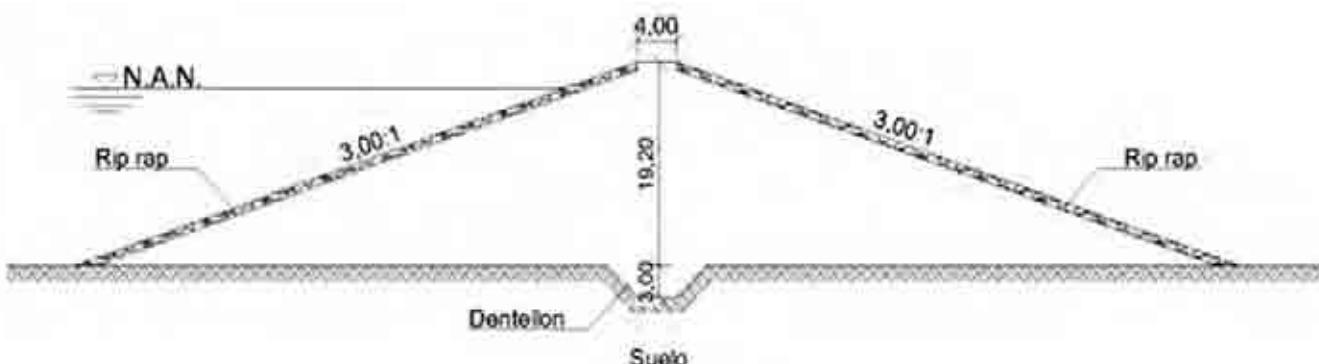
Vista aguas arriba de la presa

El cuerpo de la presa presenta erosiones, el vertedero de excedencias sufrió rajaduras.

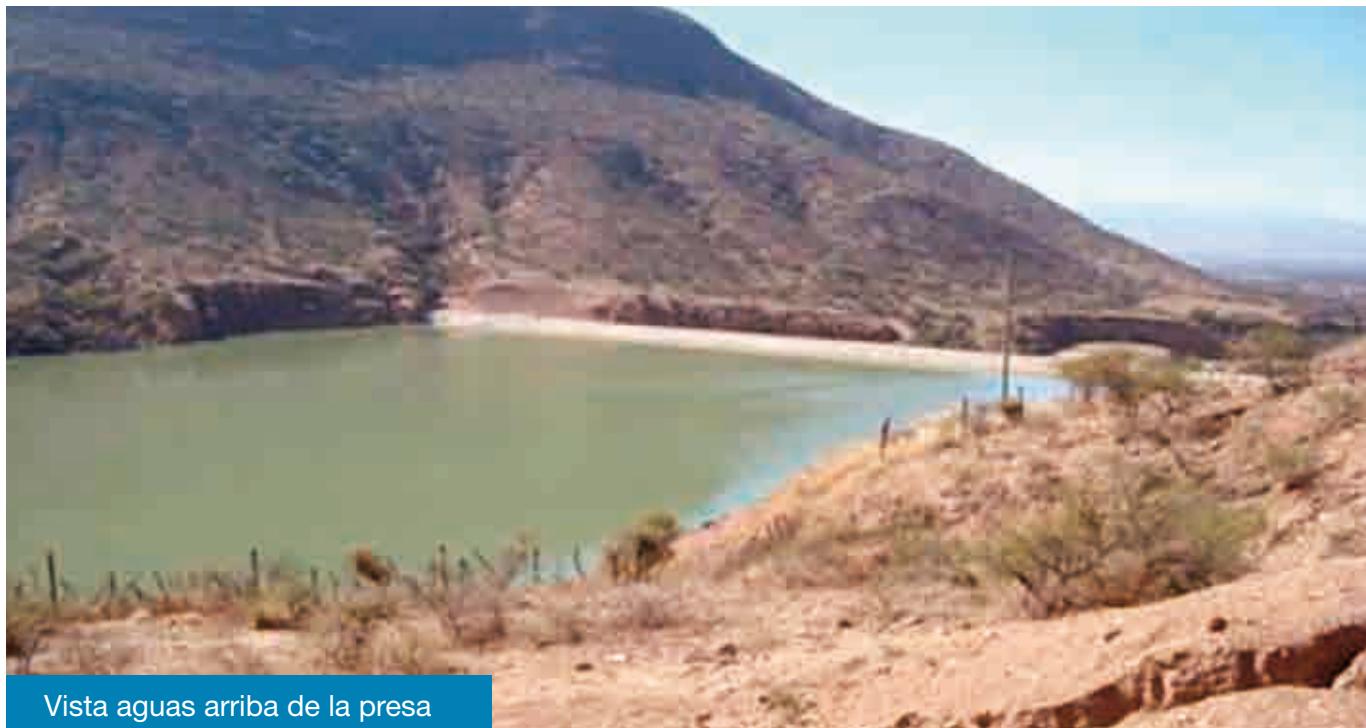
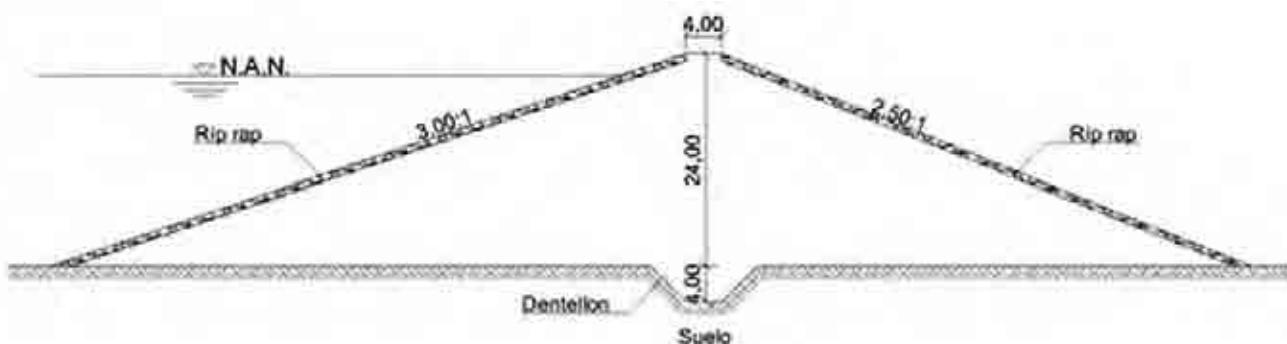
Vista aguas arriba de la presa

El cuerpo de la presa presenta filtraciones, el vertedero de excedencias sufrió hundimiento de las losas y fue reparado en 2009.

**Comentarios:** Se recomienda realizar la construcción de la obra de toma y del desagüe de fondo. El cuerpo de la presa presenta una serie de filtraciones, no cuenta con obra de toma ni desfogue de fondo.

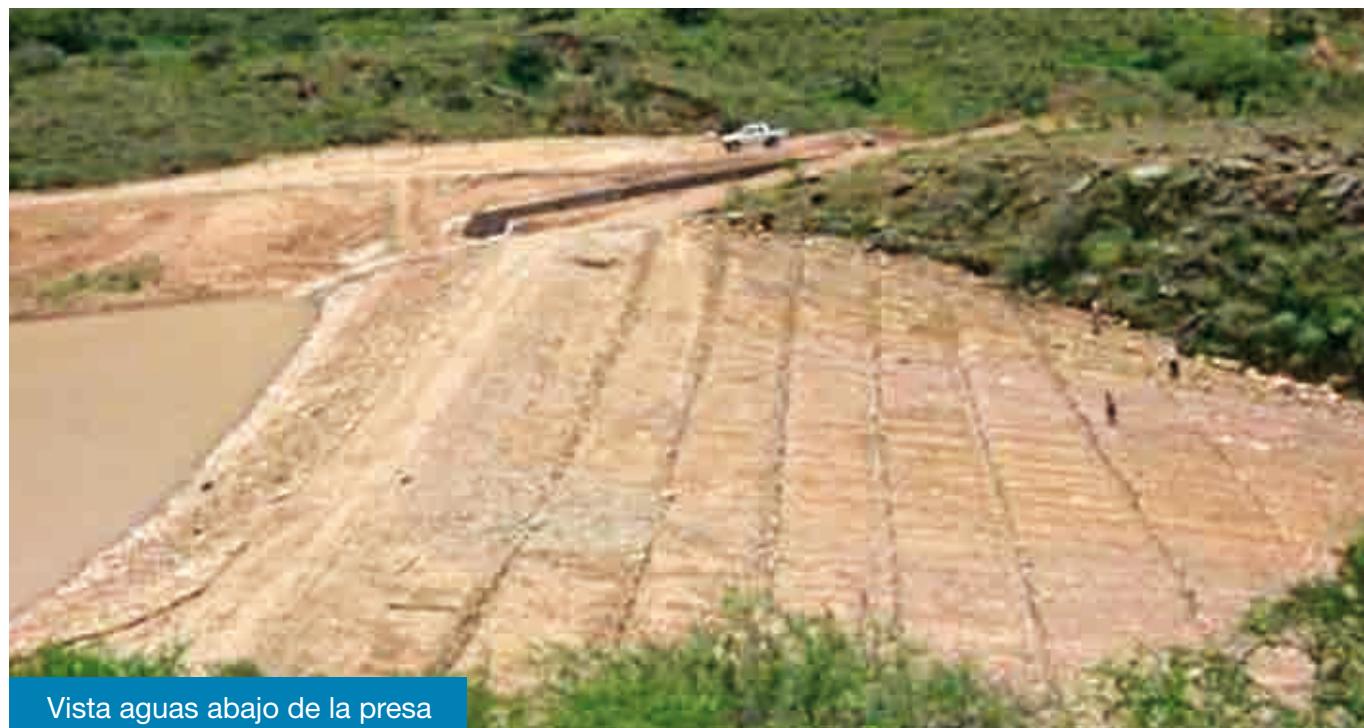
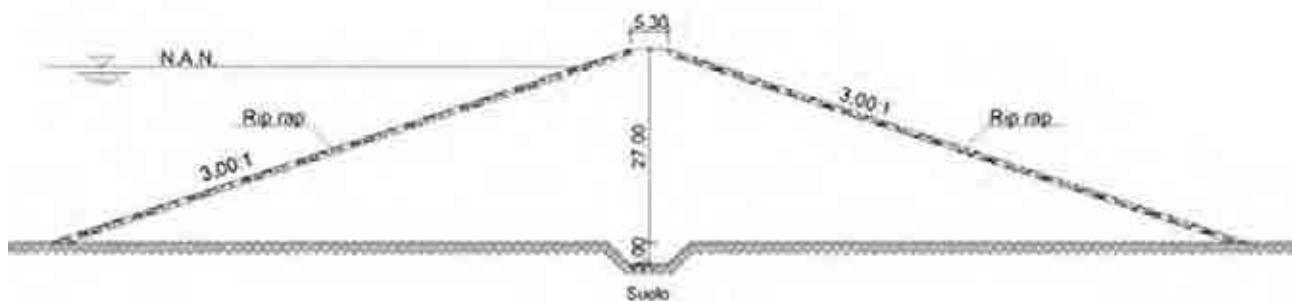
# Trinchera TJ-G-008

Vista aguas abajo de la presa

El cuerpo de la presa presenta una serie de filtraciones y el vertedero tuvo problemas con las lluvias del año 2009, debido a que no fue concluido a tiempo no presenta filtros: a simple vista se observan filtraciones sobre el espaldón de aguas abajo, en la base derecha del cuerpo de la presa.

**Comentarios:** El cuerpo de la presa presenta una serie de filtraciones, no cuenta con obra de toma ni desfogue de fondo. Es necesario realizar el monitoreo de la infraestructura.

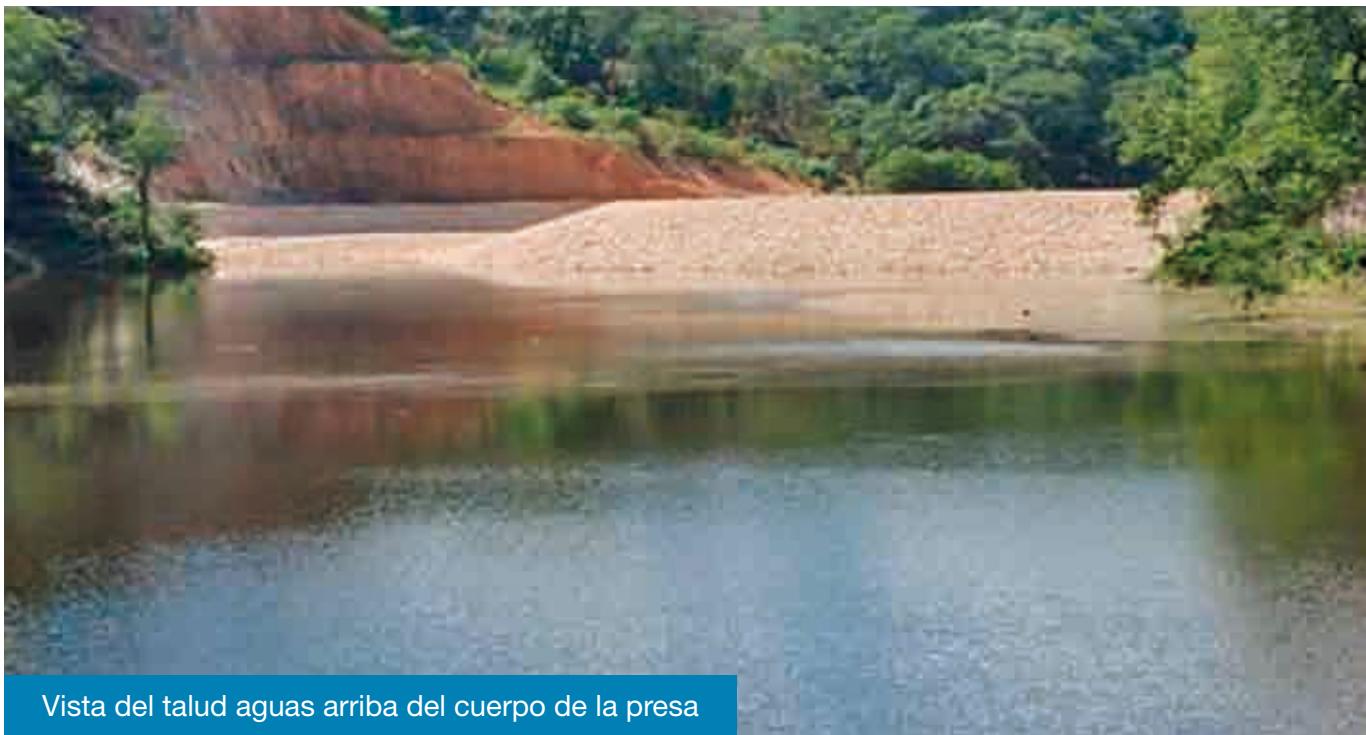
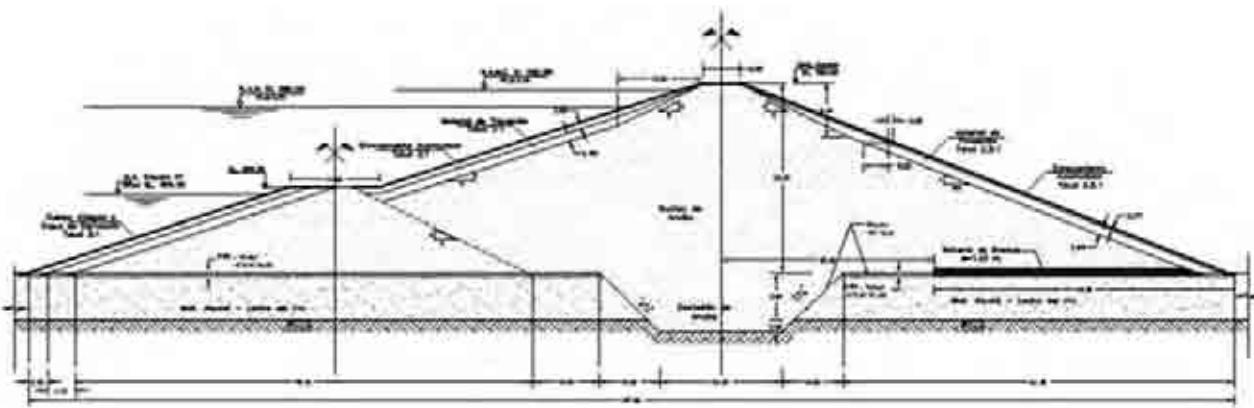
Vista del talud aguas arriba del cuerpo de la presa

**Comentarios:** Existe la posibilidad de remoción del rip-rap por el pequeño diámetro de la roca utilizada como protección.

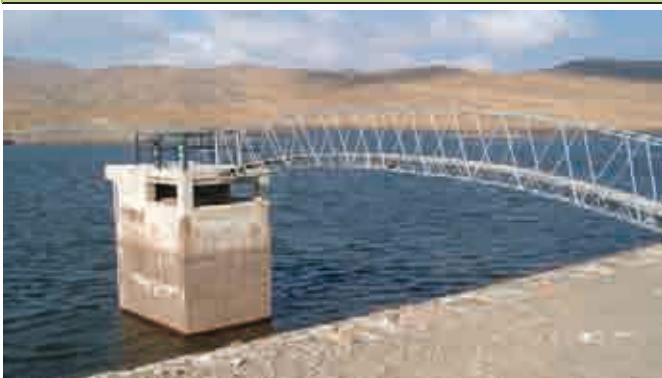
#### 1) nombre de la presa: Chankas

Vista de la obra combinada  
y embalse de aguas de la  
presa chankas

Durante el mes de octubre/ 2008, se ha observado falta de hermeticidad en el cierre de la válvula, lo cual está ocasionando una fuga de agua considerable del embalse. Los usuarios están haciendo gestiones para solucionar y mejorar el cierre de la válvula existente.

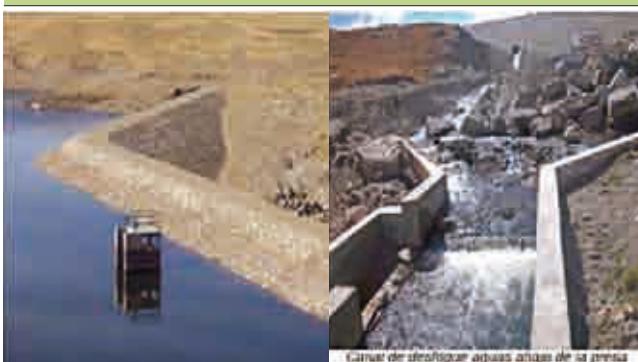
## 16) Documentación fotográfica

Como estructura la presa se encuentra sin mayores problemas de operación, salvo el detalle de la solución oportuna y adecuada del hermetismo del cierre de la válvula.
