Ministerio de Medio Ambiente y Agua

Viceministerio de Recursos Hídricos y Riego

Inventario Nacional de Presas Bolivia 2010

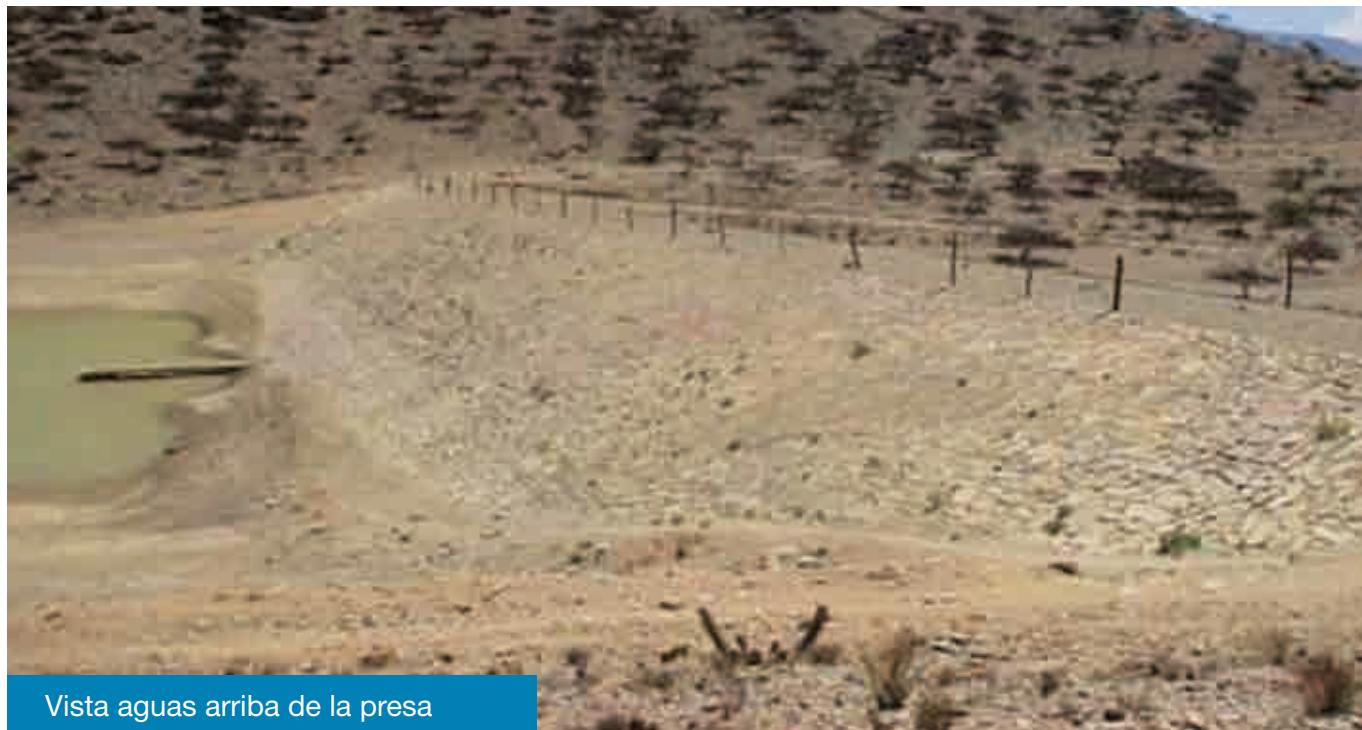
Vista aguas arriba de la presa

La fuente de agua son los flujos superficiales de la quebrada de Los Morros y el trasvase de cuencas de Molle Huayco y Durán Aguada. La obra combinada de la presa (toma y desfogue), se encuentra con problemas menores.

Comentarios: La presa NO se encuentra operando. Es necesario un manejo integral de la cuenca para su conservación.

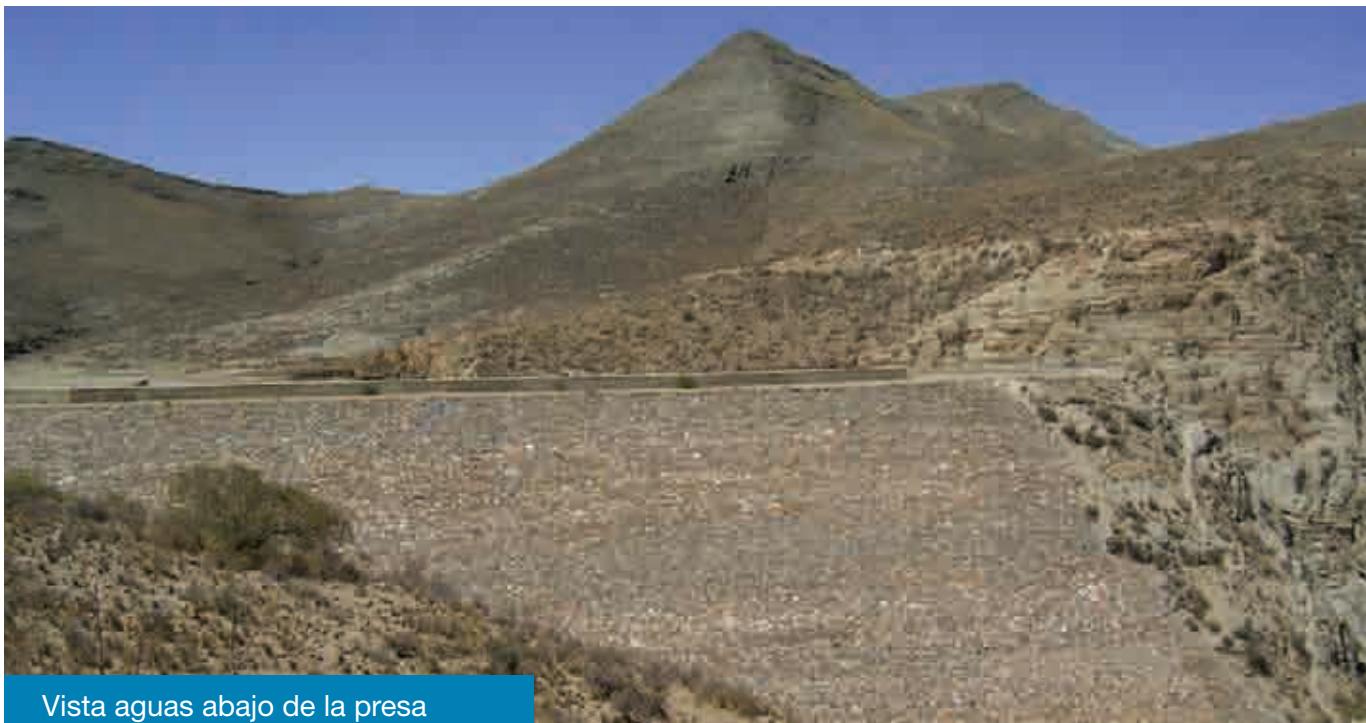
Vista aguas abajo de la presa

El cuerpo de la presa, no presenta problemas; sin embargo se observan filtraciones en la obra de rebalse y también sedimentación en el embalse.

Comentarios: Un riesgo importante es el de la contaminación por desechos de la actividad turística.

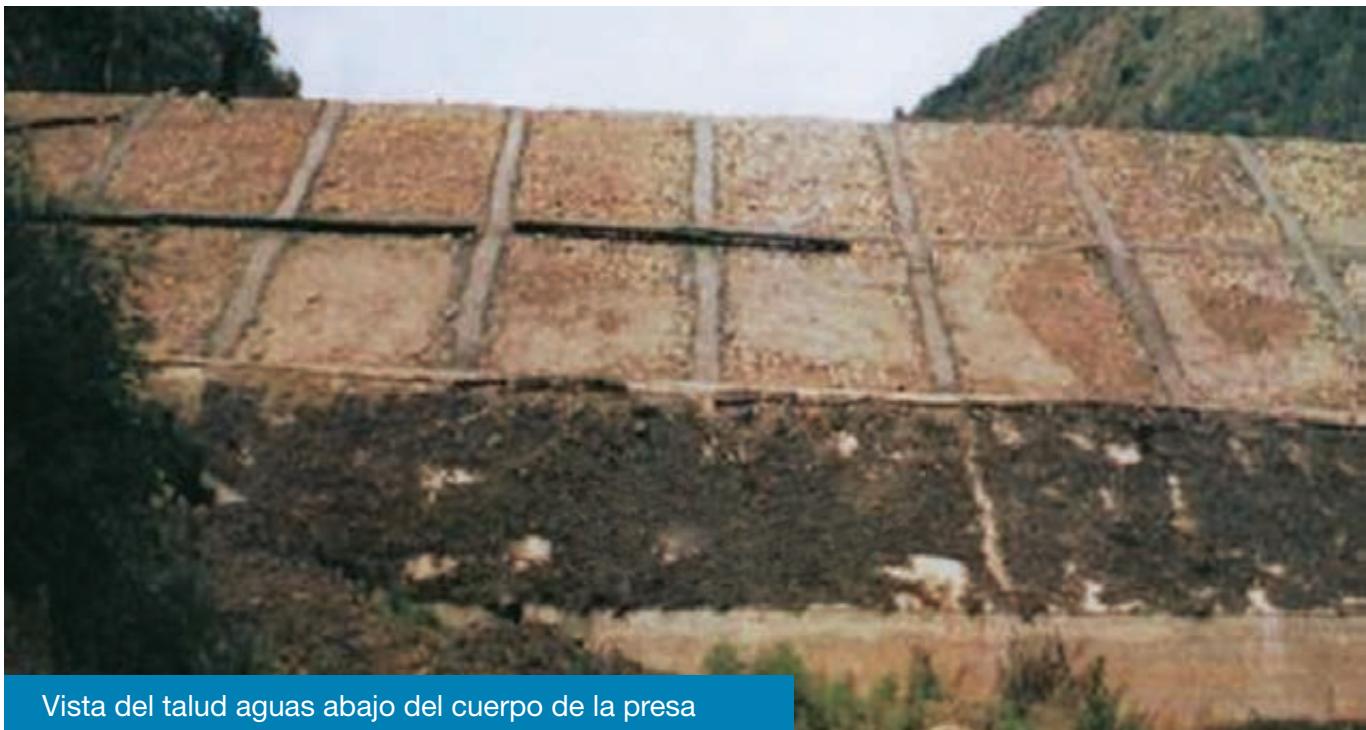
Vista del talud aguas abajo del cuerpo de la presa

Comentarios: Las obras complementarias de la presa se encuentran en buen estado pero el cuerpo de la presa requiere de mantenimiento. Se requiere un plan integral de manejo de la cuenca.

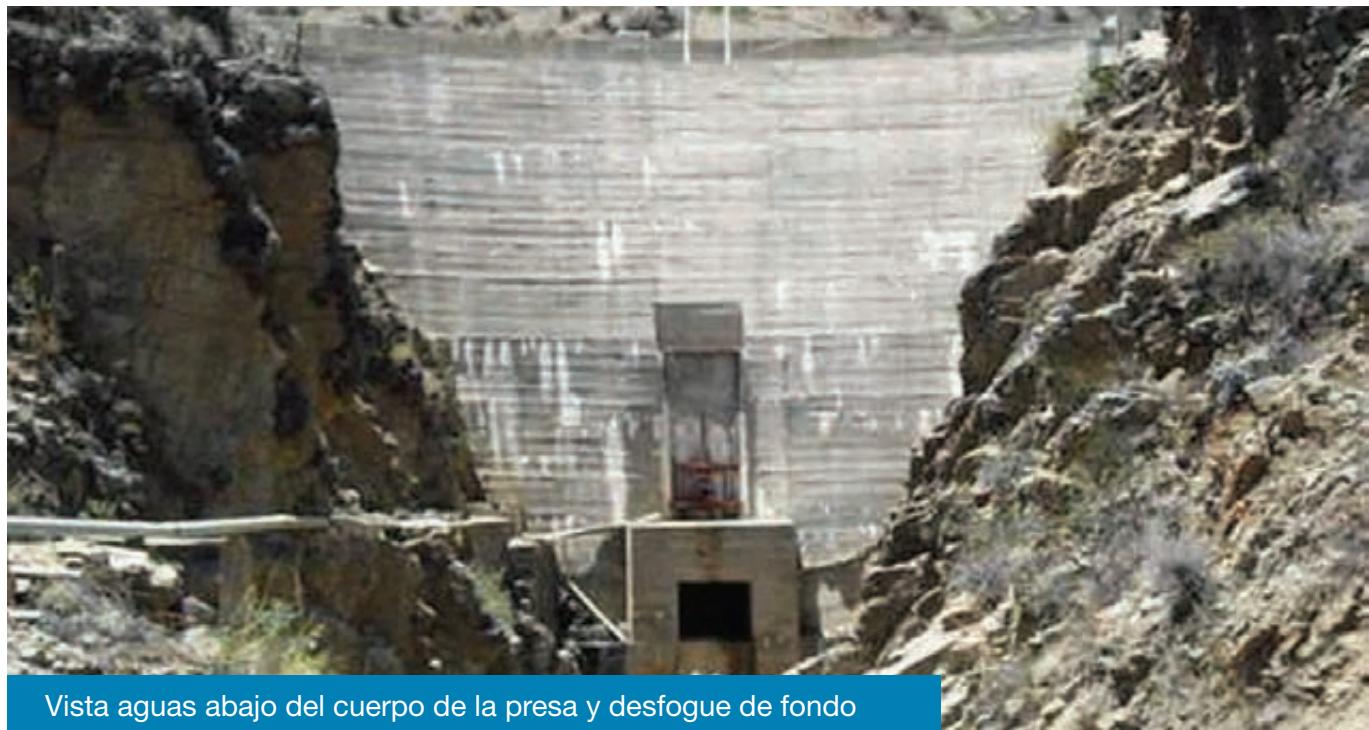
Vista aguas abajo del cuerpo de la presa y desfogue de fondo

Comentarios: Existe degradación de la cuenca de aporte con un importante volumen de sedimentos en el vaso de almacenamiento, por lo que se requiere un plan de manejo integral de la cuenca.

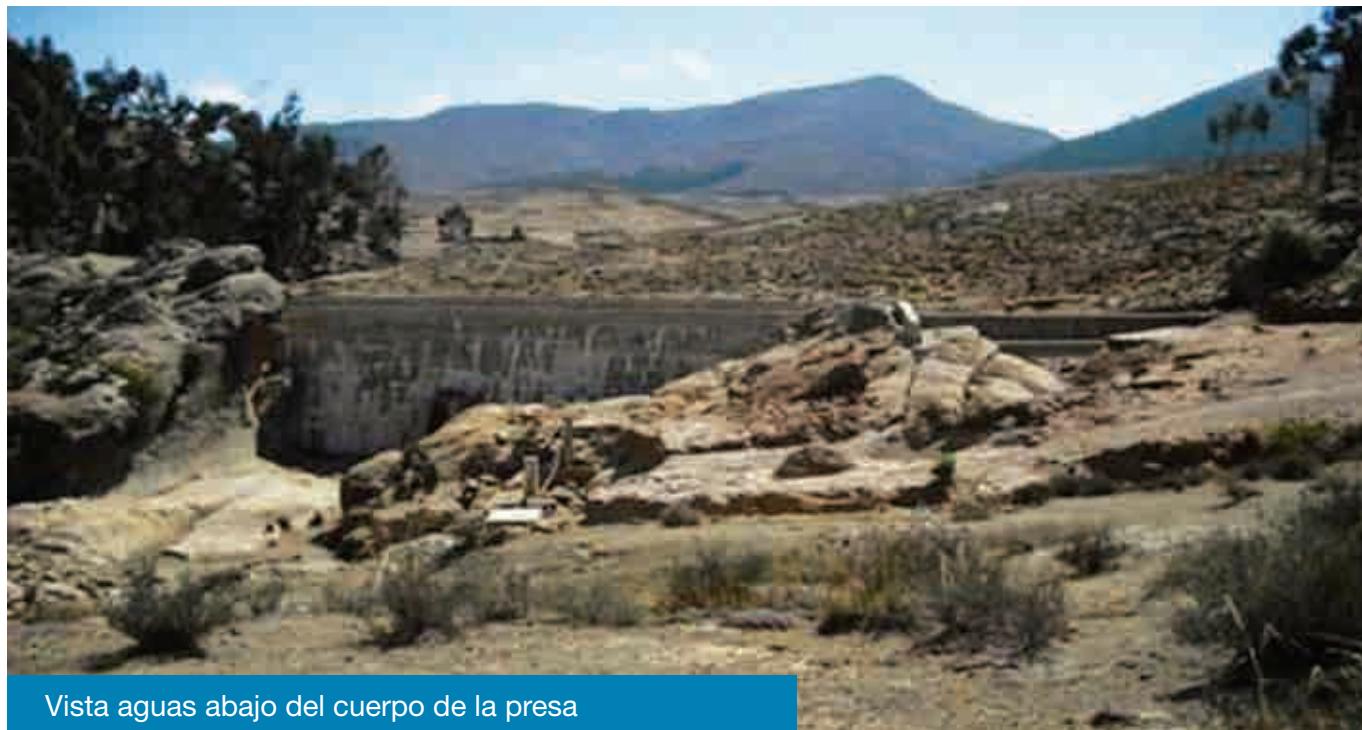
Vista aguas abajo del cuerpo de la presa

La presa se encuentra actualmente en funcionamiento pero presenta filtraciones debido a algunas fallas constructivas, además de la existencia de fisuras externas, la obra de toma se encuentra bien conservada y protegida con una cámara de llaves a cargo del Comité de Riego. Existen además problemas importantes de sedimentación debidos a la erosión existente de la cuenca.

Comentarios: Es necesario considerar medidas de protección ambiental.

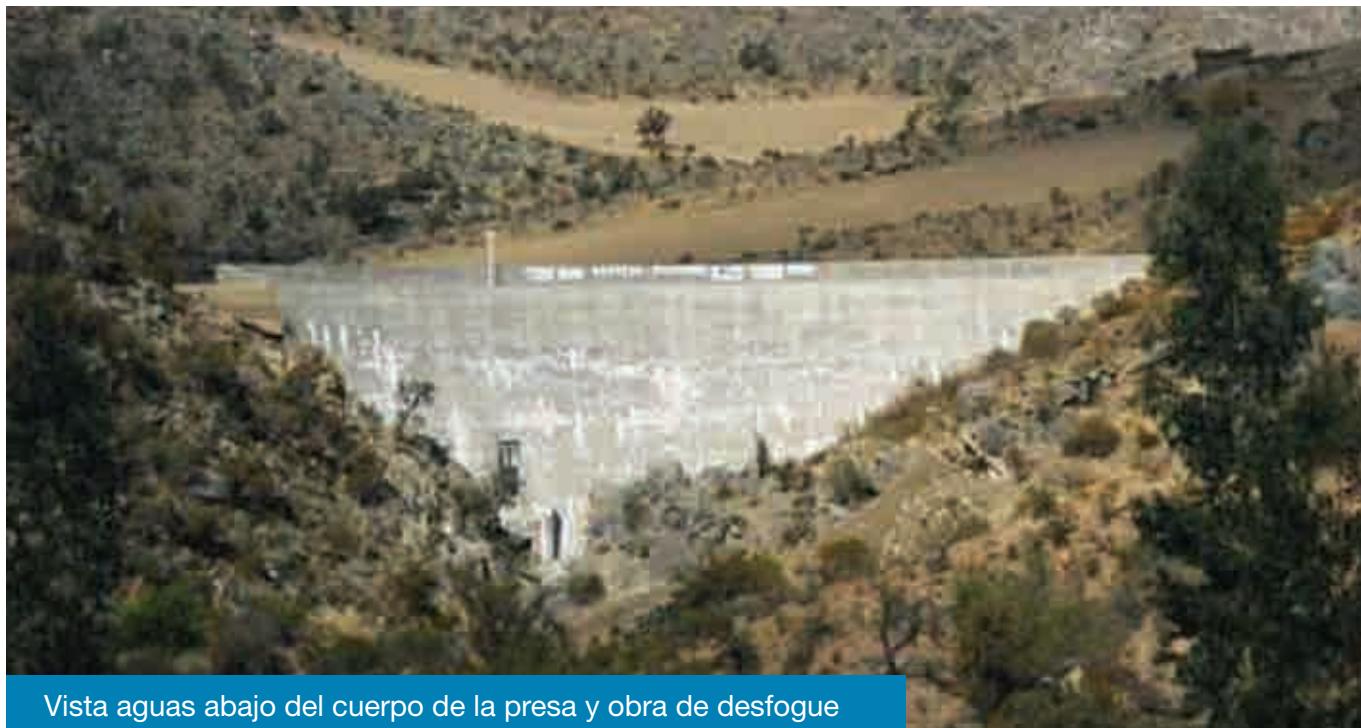
Vista aguas abajo del cuerpo de la presa y obra de desfogue

La presa opera con regularidad en toda época del año. El cuerpo de la presa presenta algunas filtraciones debidas al escaso control en la etapa de ejecución. La cuenca de aporte se encuentra en un proceso de degradación.

Comentarios: Es necesario tomar medidas de manejo y protección ambiental para la erosión de la cuenca.

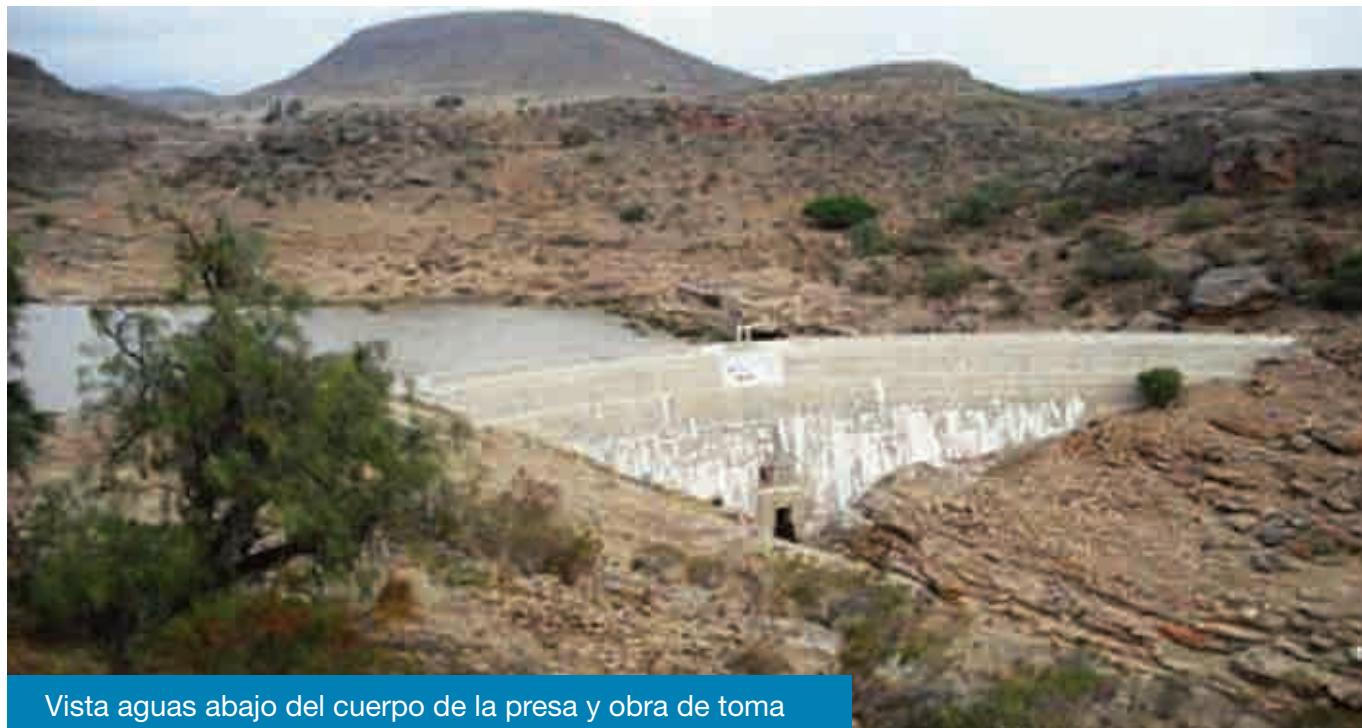
Vista aguas abajo del cuerpo de la presa y obra de toma

La presa presenta filtraciones en ambos flancos pero se encuentra en funcionamiento con problemas en la captación del agua debido a la falta de canales colectores y la infiltración del agua sobre el lecho de la quebrada donde se evacúa el agua de forma directa.

Comentarios: El vertedero de excedencias podría provocar socavación al pie de la presa debido a la falta de obras de disipación de energía. Es necesario el manejo integral de la cuenca de aporte a fin de evitar la sedimentación prematura del vaso de almacenamiento.

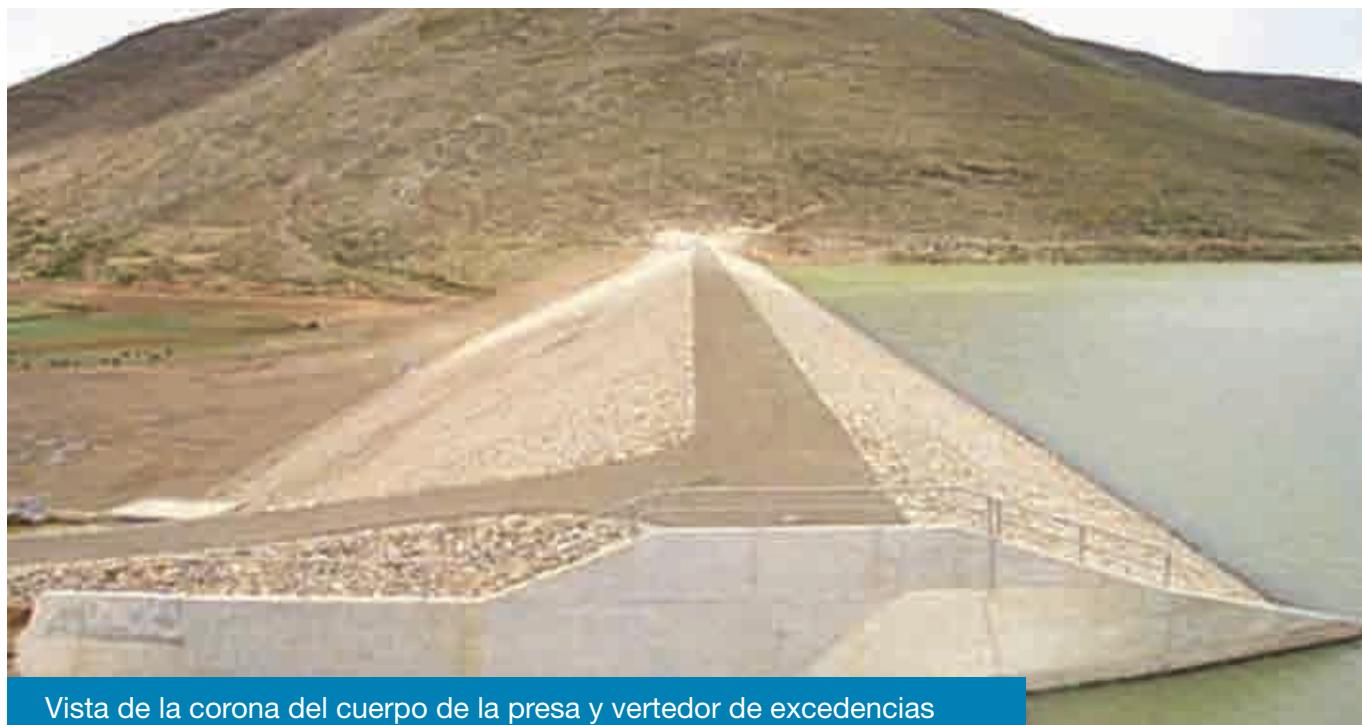
Vista de la corona del cuerpo de la presa y vertedor de excedencias

Se requieren obras para evitar la erosión del canal de descarga del vertedor de excedencias debido al cruce entre el canal del vertedor y la quebrada.

Comentarios: La presa no cuenta con una obra de desfogue de fondo por lo que se deben tomar medidas de limpieza en el momento de la acumulación de sedimentos.

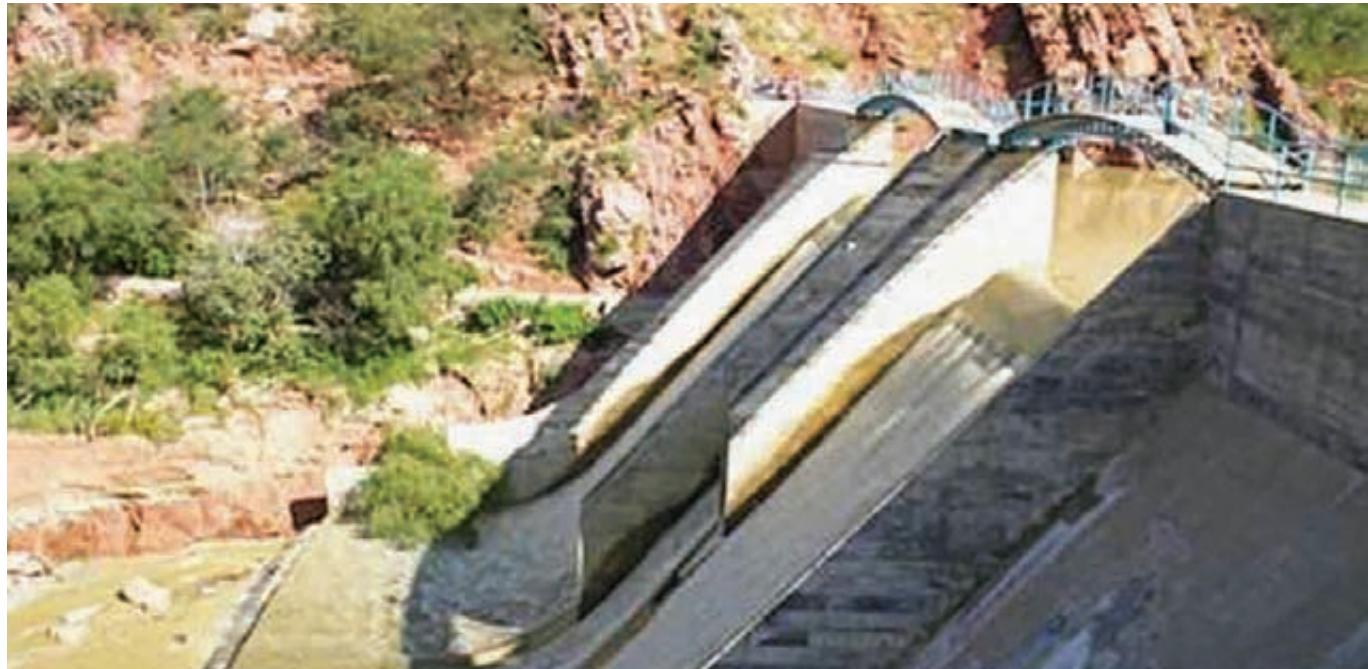
Vista aguas abajo del cuerpo de la presa y vertedor de excedencias en funcionamiento

No existen asentamientos ni filtraciones en el cuerpo de la presa. El arrastre de sedimentos ha ocasionado que la capacidad de almacenamiento de la presa haya disminuido.

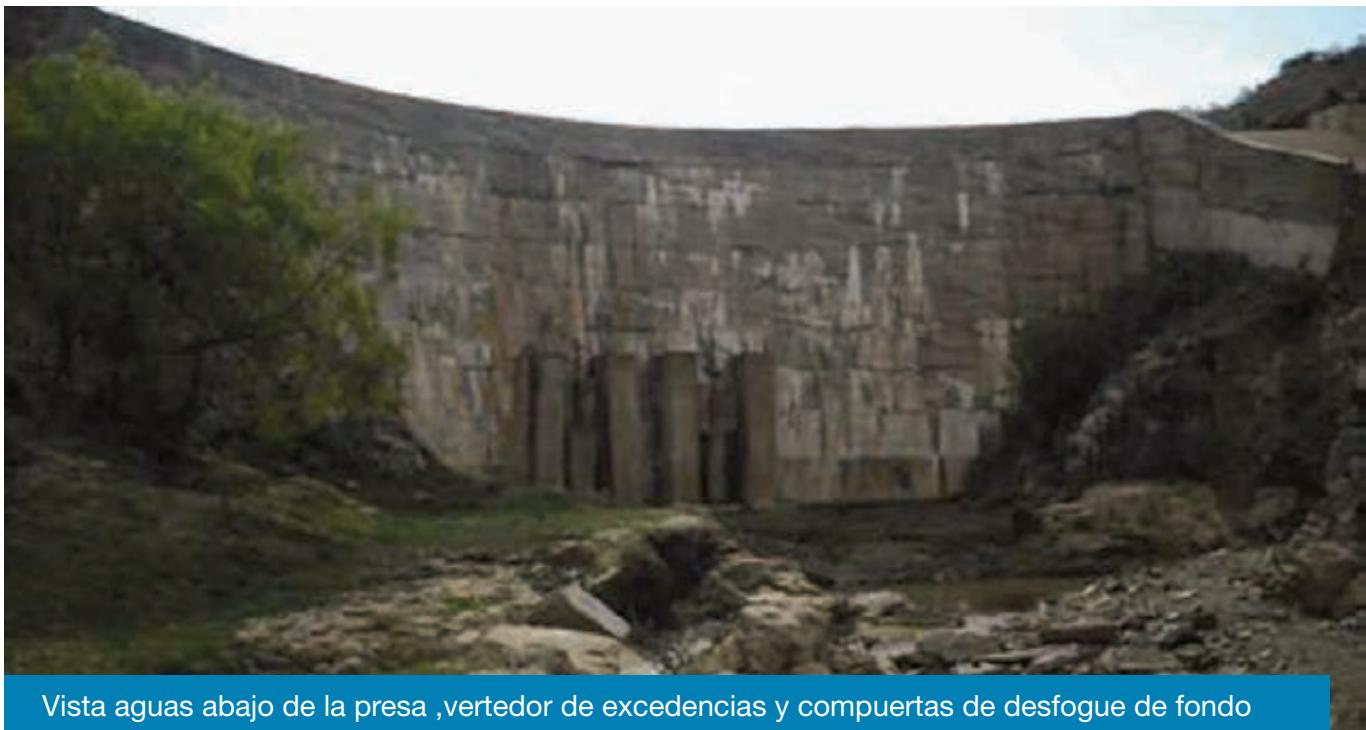
Vista aguas abajo de la presa ,vertedor de excedencias y compuertas de desfogue de fondo

En el financiamiento de esta obra participaron NOGUB y COSUDE. La presa de Aguada Mayu opera con regularidad pero con filtraciones menores en el cuerpo y debajo de la presa como también en las compuertas de desfogue de fondo. Existe mantenimiento regular de las obras complementarias.

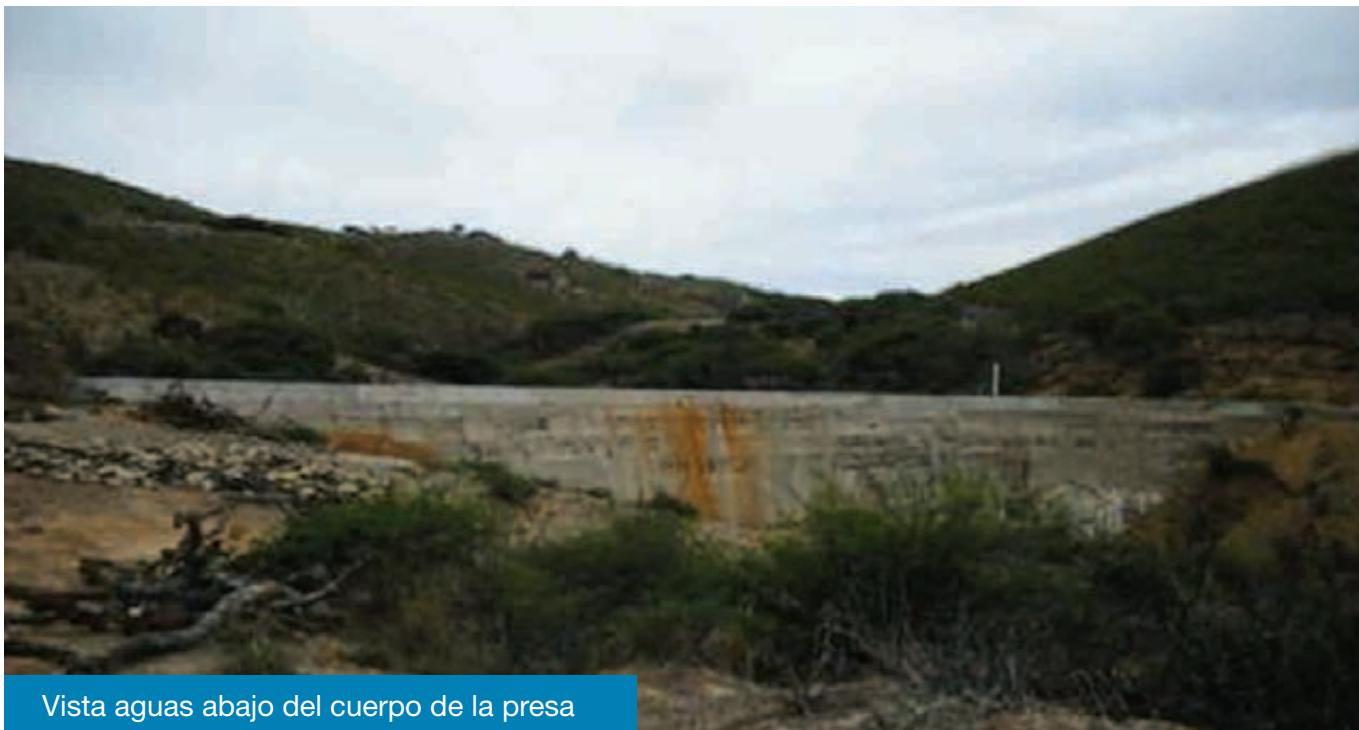
Vista aguas abajo del cuerpo de la presa

La presa presenta filtraciones menores en el cuerpo central, los demás componentes de la presa se encuentran en buen estado. Forma parte de un micro sistema de riego para 23 hectáreas agrícolas.

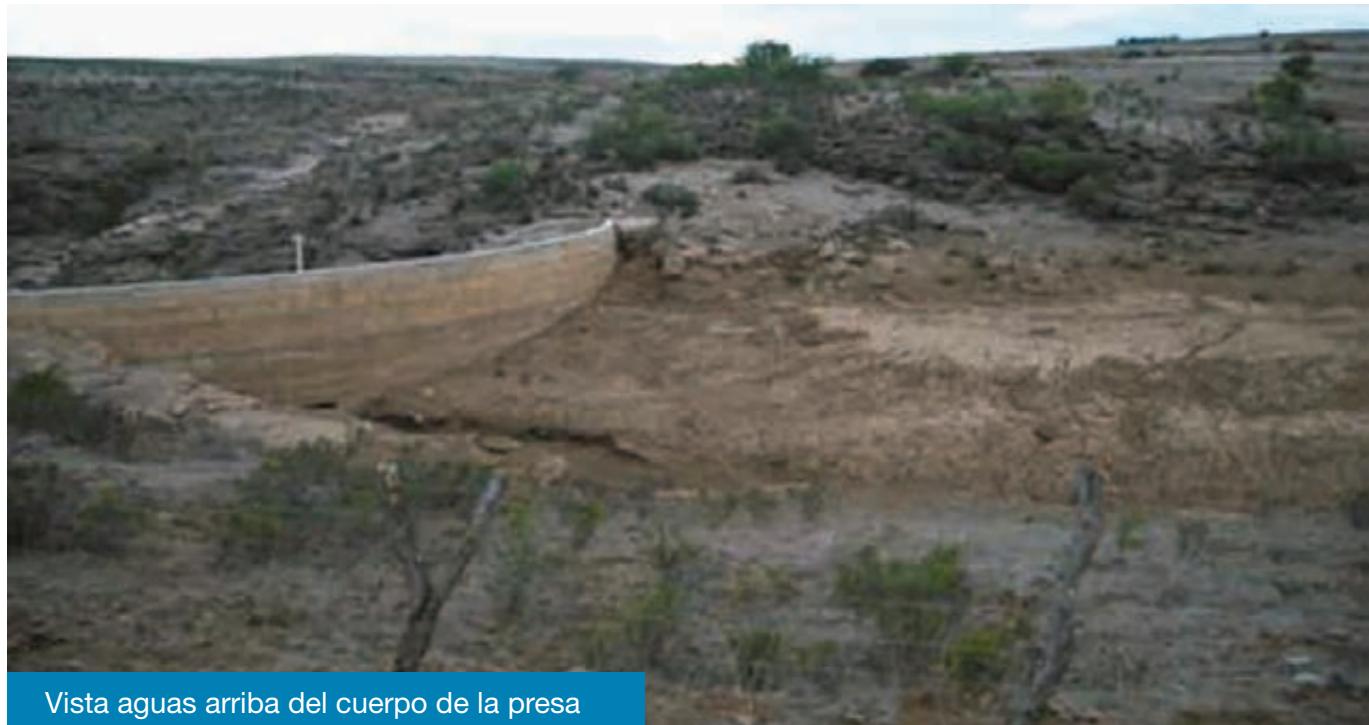
Vista aguas arriba del cuerpo de la presa

Brinda agua de riego complementario a 12 familias organizadas en el Comité de Regantes. La presa funciona con regularidad a pesar de presentar algunas filtraciones menores, las obras complementarias se encuentran deterioradas debido a la mala operación y manipulación de éstas.

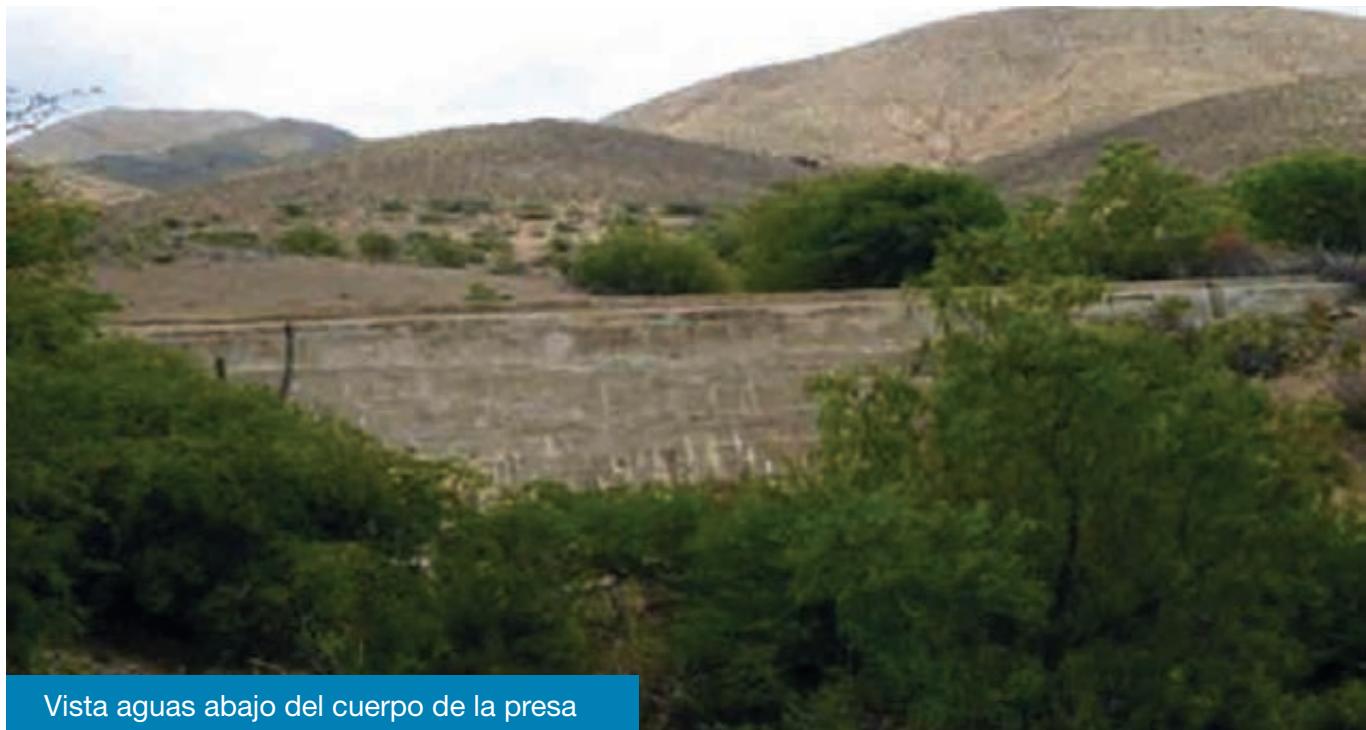
Vista aguas abajo del cuerpo de la presa

La cámara de llaves de la obra de toma se encuentra con desperfectos además no posee ningún tipo de protección, el vertedor de excedencias presenta una de las paredes laterales destruida.

Comentarios: Es necesario el manejo integral de la cuenca como medida de mitigación a la sedimentación existente.

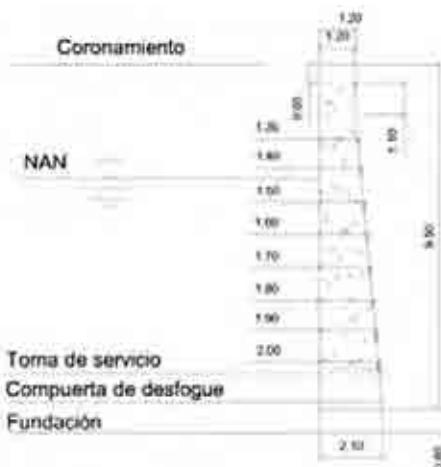
Sección transversal de la presa

La construcción de la presa se realizó bajo la modalidad de administración directa, ejecutada por la ONG Promotores Agropecuarios (PROAGRO) con la participación de la comunidad beneficiaria mediante el aporte de la mano de obra no calificada. El proyecto beneficia a 17 familias campesinas organizadas en un Comité de Riego. La presa funciona con regularidad, sin embargo el cuerpo de la presa presenta algunas filtraciones. Entre las obras complementarias, se ha detectado que existe deterioro debido al mal manejo y operación.

Comentarios: El nivel del sedimento acumulado ha sobrepasado el nivel de la compuerta de desfogue, por lo que es necesario establecer el manejo integral de la cuenca.

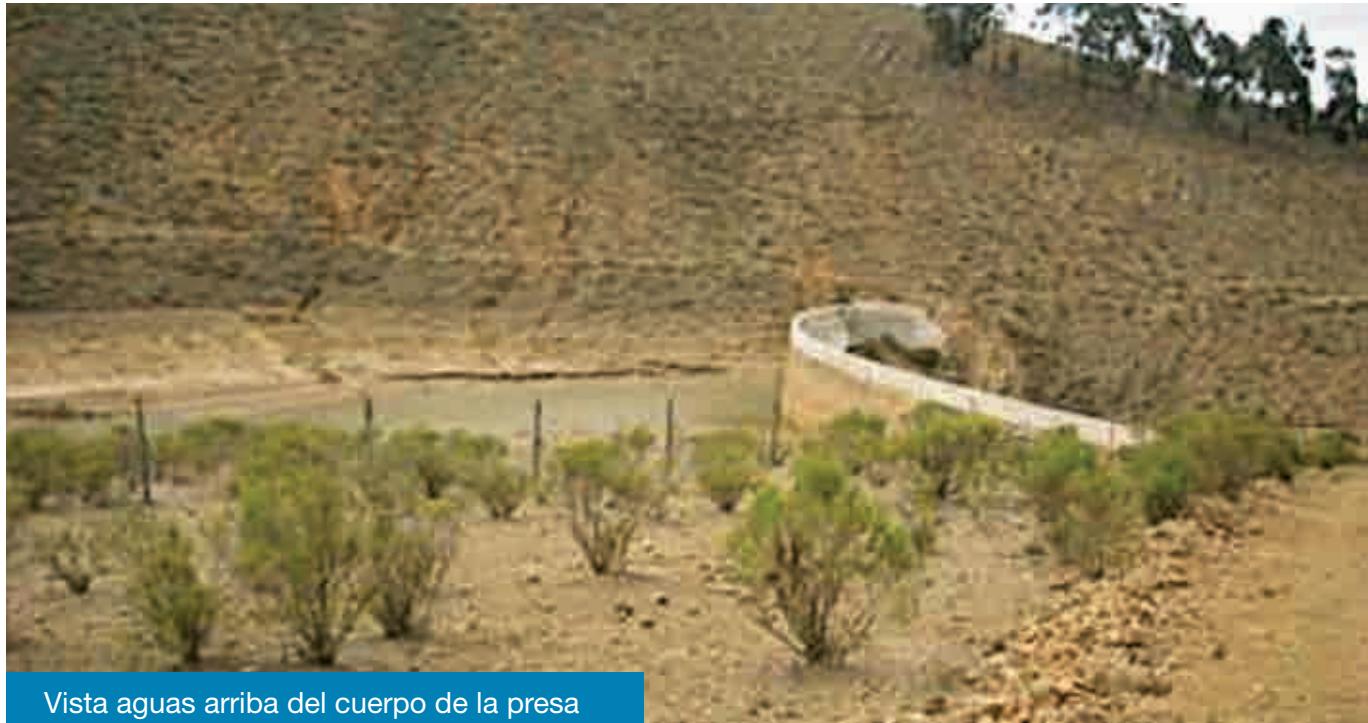
Vista aguas arriba del cuerpo de la presa

La presa se encuentra actualmente en funcionamiento, pero presenta filtraciones debido a fallas constructivas. Las obras complementarias se encuentran en buen estado por lo que se asume que se realiza una buena operación y mantenimiento de las mismas.

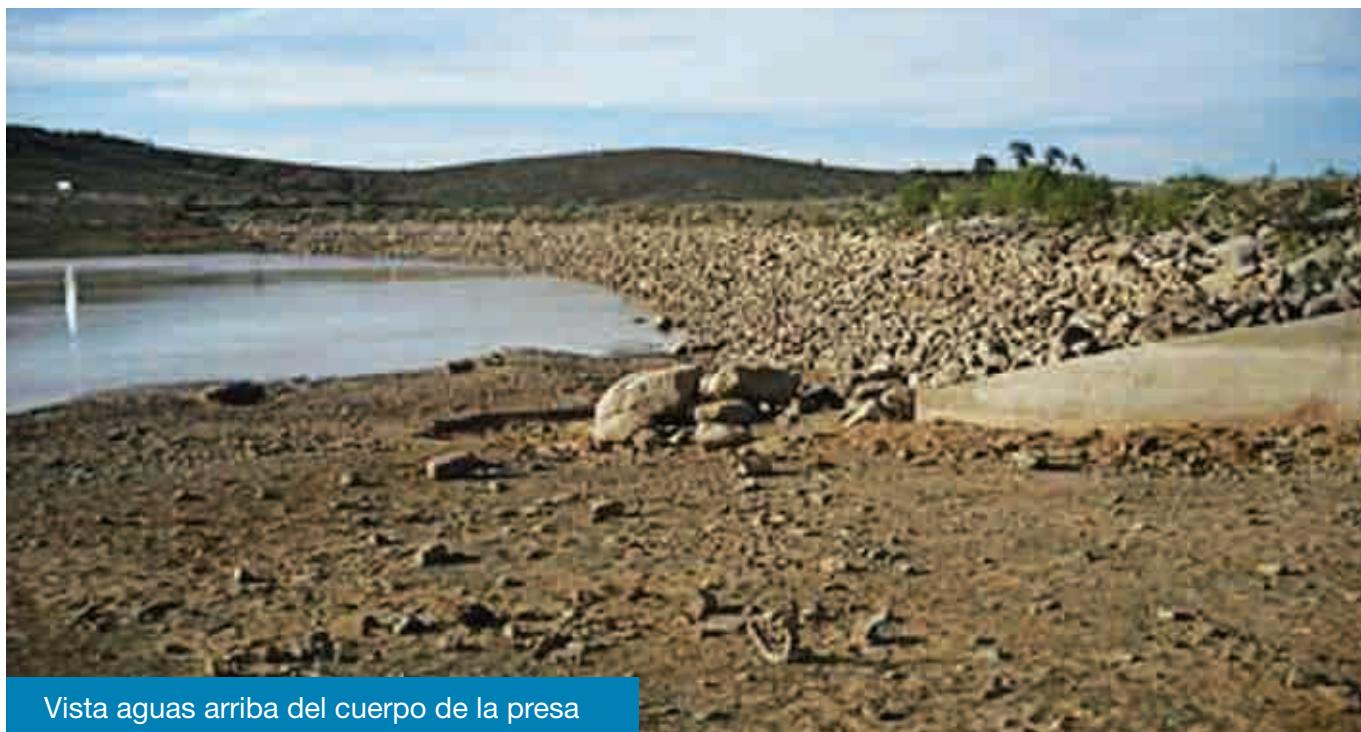
Vista aguas arriba del cuerpo de la presa

El rip rap aguas arriba ha sido removido hasta el pie del talud por lo que existe un riesgo de erosión en este paramento.

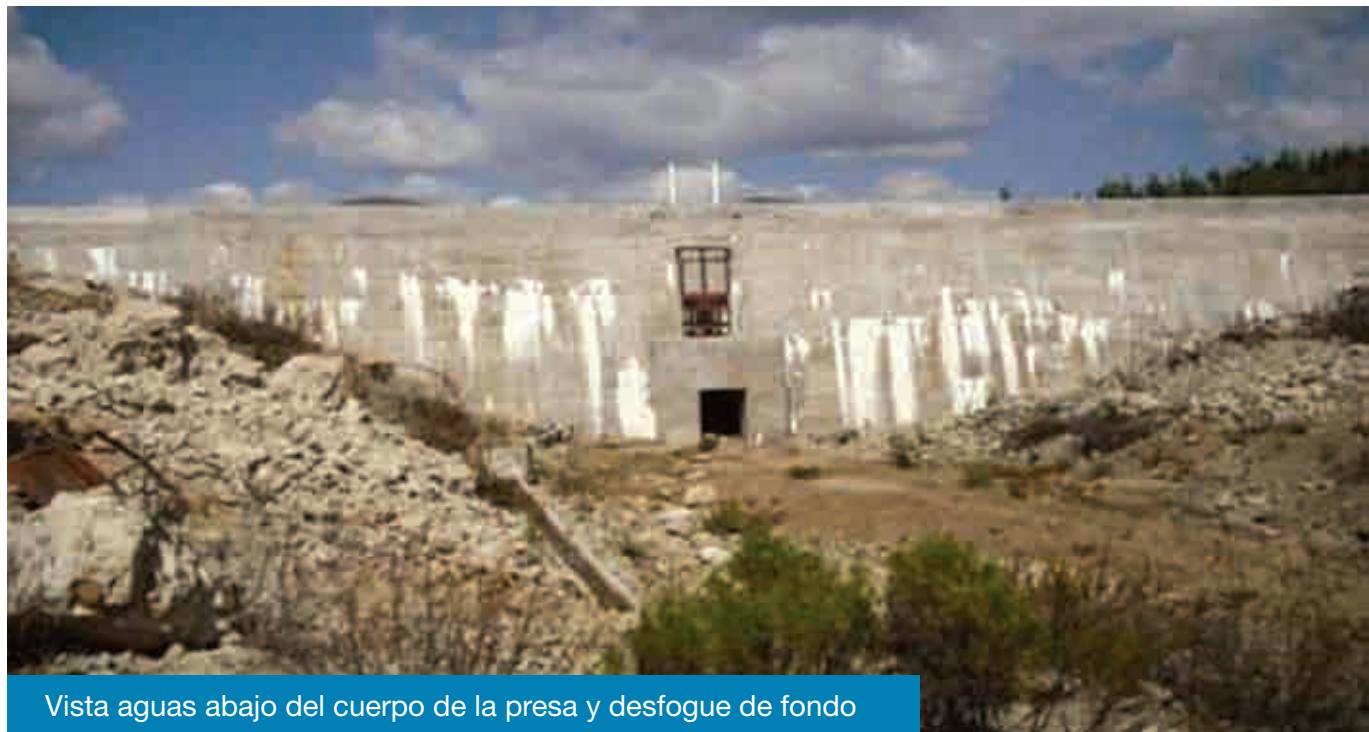
Vista aguas abajo del cuerpo de la presa y desfogue de fondo

La presa se encuentra actualmente en funcionamiento operando con regularidad, sin embargo, presenta algunas filtraciones de poca importancia.

Comentarios: Es urgente el manejo de la cuenca para evitar los procesos erosivos y la sedimentación en la presa.

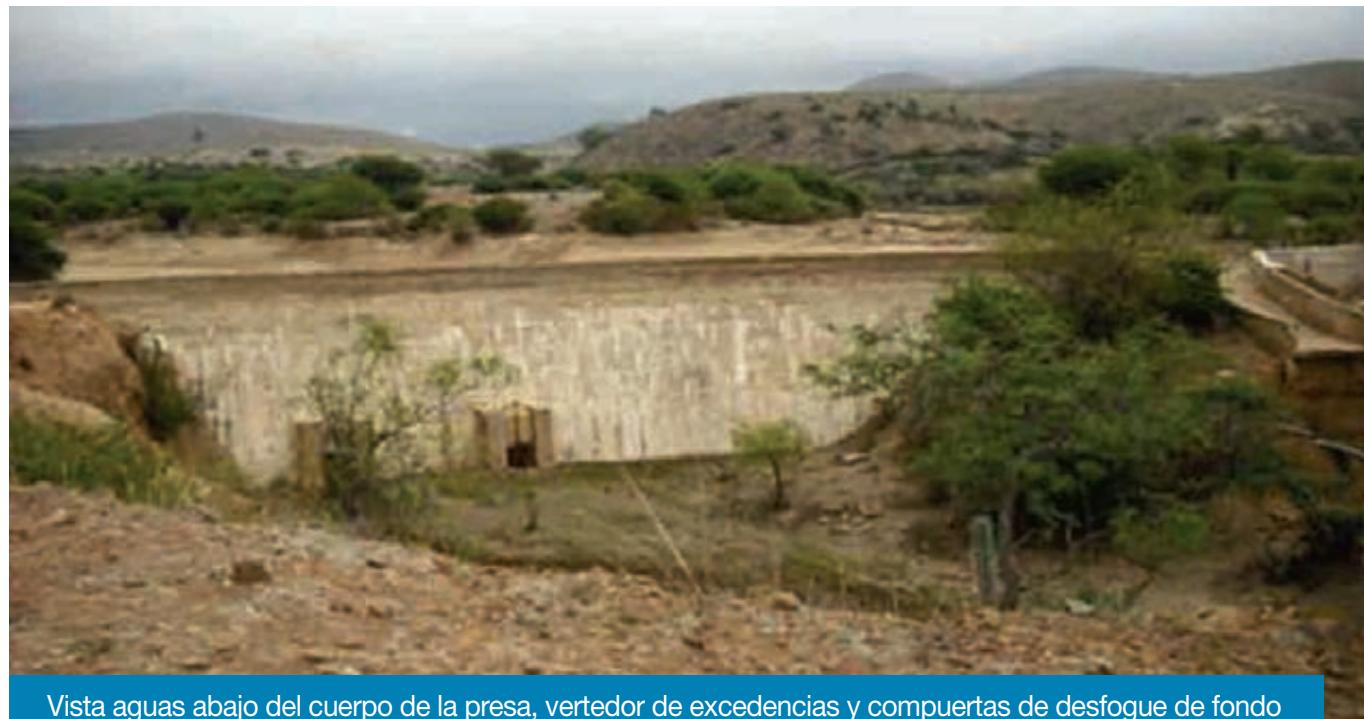
Vista aguas abajo del cuerpo de la presa, vertedor de excedencias y compuertas de desfogue de fondo

La presa se encuentra actualmente en funcionamiento, operando con regularidad, pero presenta pequeñas filtraciones. La capacidad de almacenamiento ha sido reducida en el transcurso de los ocho años de operación.

Comentarios: Es necesario el manejo integral de la cuenca por la pendiente pronunciada de las laderas.

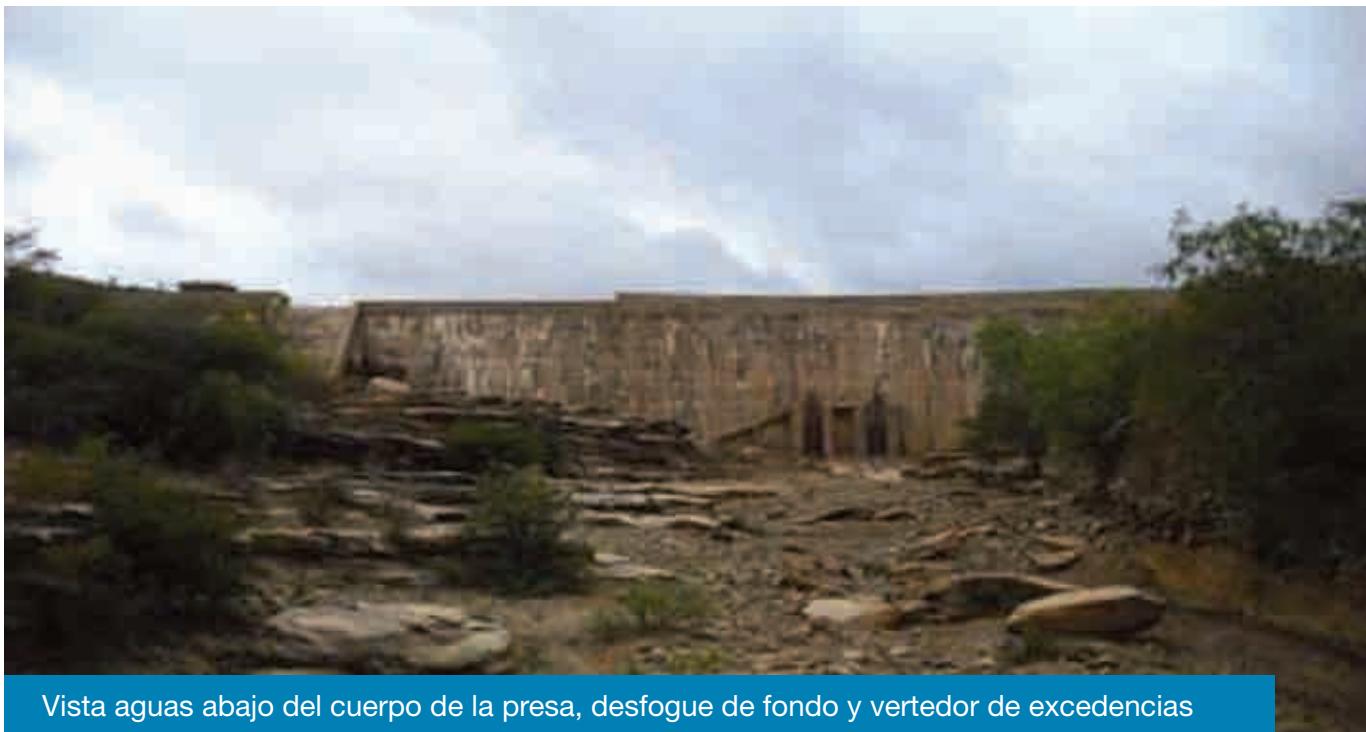
Vista aguas abajo del cuerpo de la presa, desfogue de fondo y vertedor de excedencias

La presa se encuentra fuera de funcionamiento, la obra de toma colmatada por los sedimentos acumulados, por lo que se requiere de la remoción este material.

Comentarios: Se requiere de un manejo de la cuenca debido a las altas pendientes y consecuente erosión.

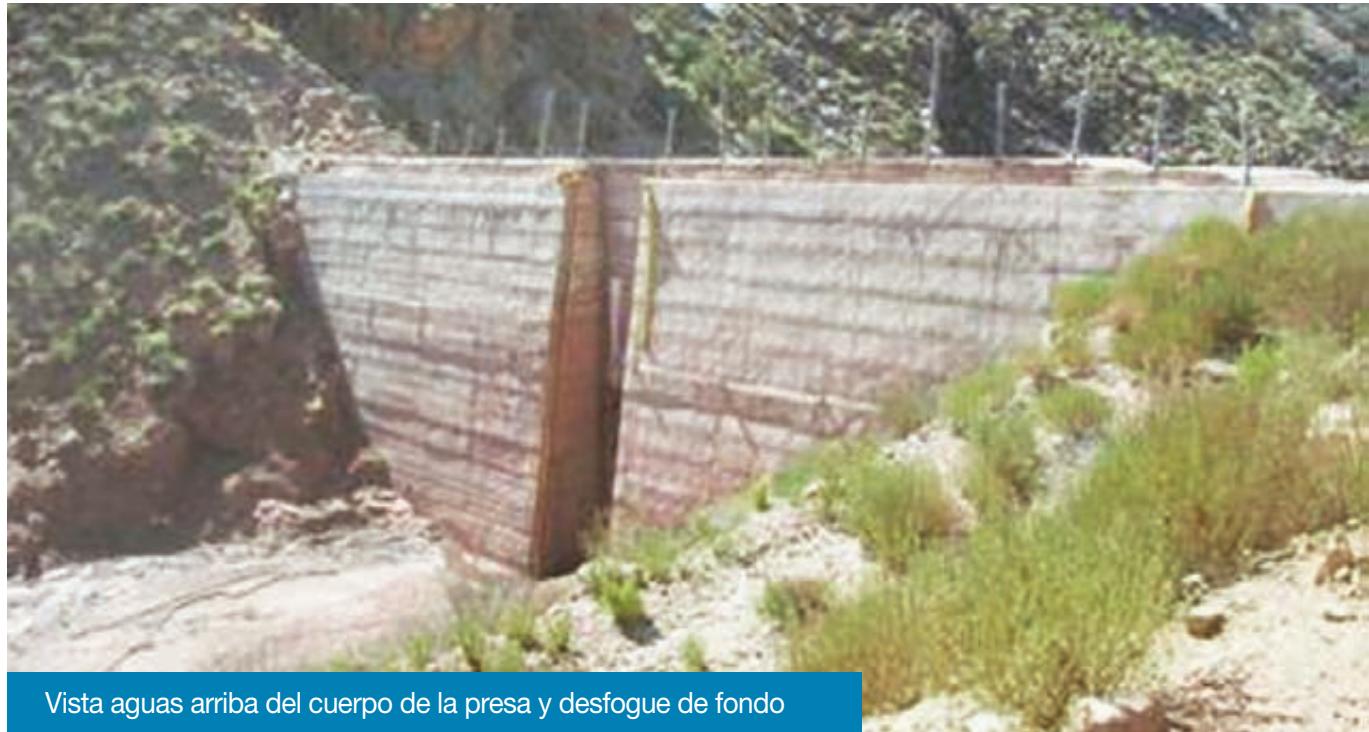
Vista aguas arriba del cuerpo de la presa y desfogue de fondo

Actualmente la presa se encuentra inconclusa debido a una paralización desde el año 2006. Falta completar la construcción del cuerpo de la estructura en una altura aproximada de 7 m para llegar al nivel de la corona proyectada. El estado de abandono de la presa ha contribuido al deterioro paulatino del hormigón.

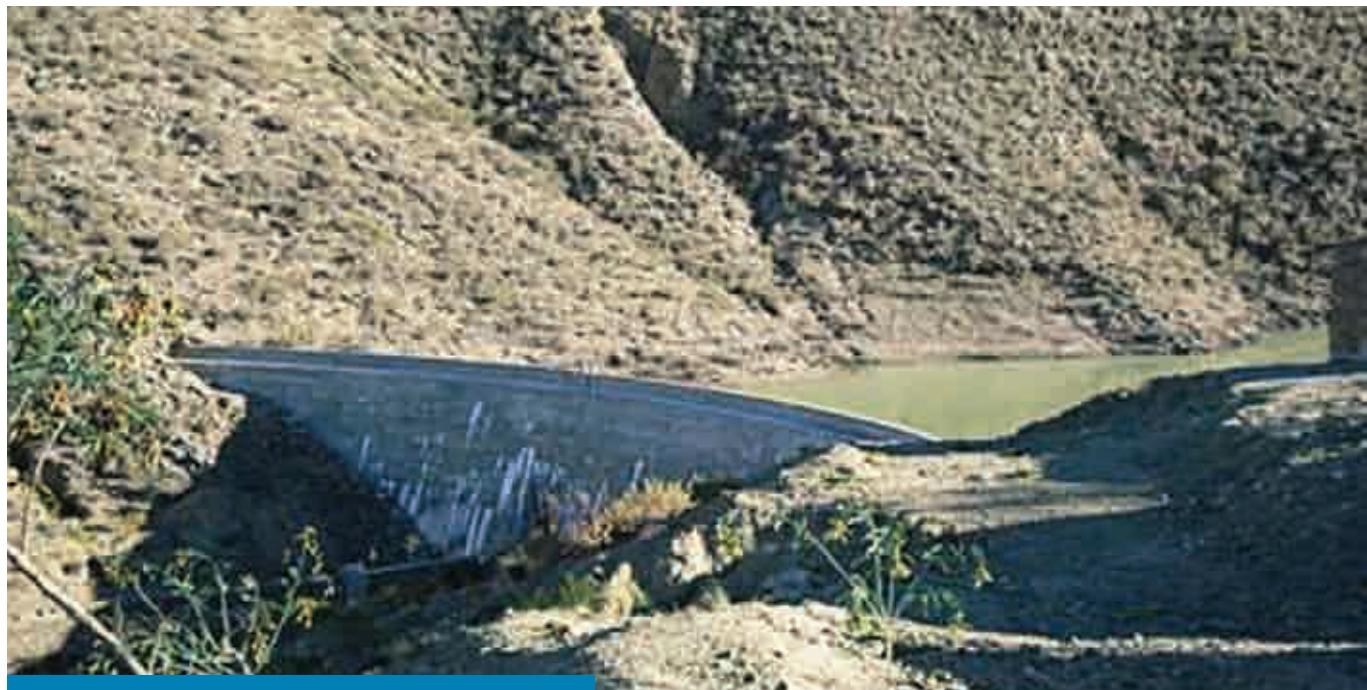
Vista aguas abajo del cuerpo de la presa

La presa se encuentra actualmente en funcionamiento, aunque presenta filtraciones en el cuerpo de la misma debido a deficiencias en la etapa de construcción.

Comentarios: Debe realizarse un manejo complementario de la cuenca debido a la pendiente pronunciada.

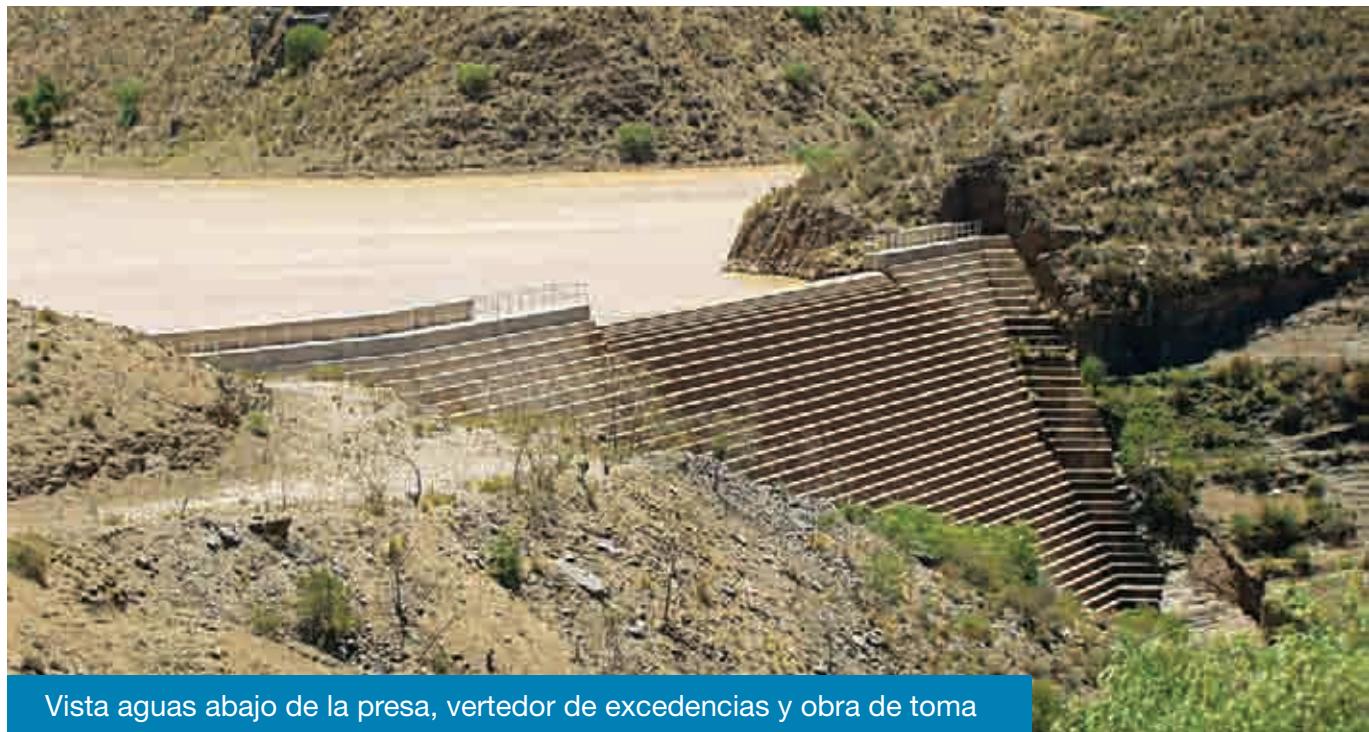
Vista aguas abajo de la presa, vertedor de excedencias y obra de toma

Las 160 familias organizadas en la Asociación de Regantes se encargan del mantenimiento de la infraestructura. La presa se encuentra actualmente en funcionamiento y presenta mínimas filtraciones.

Comentarios: Existen sedimentos en el vaso de la presa por lo que es necesario controlar el arrastre de material.
