Ministerio de Medio Ambiente y Agua

Viceministerio de Recursos Hídricos y Riego

Inventario Nacional de Presas Bolivia 2010

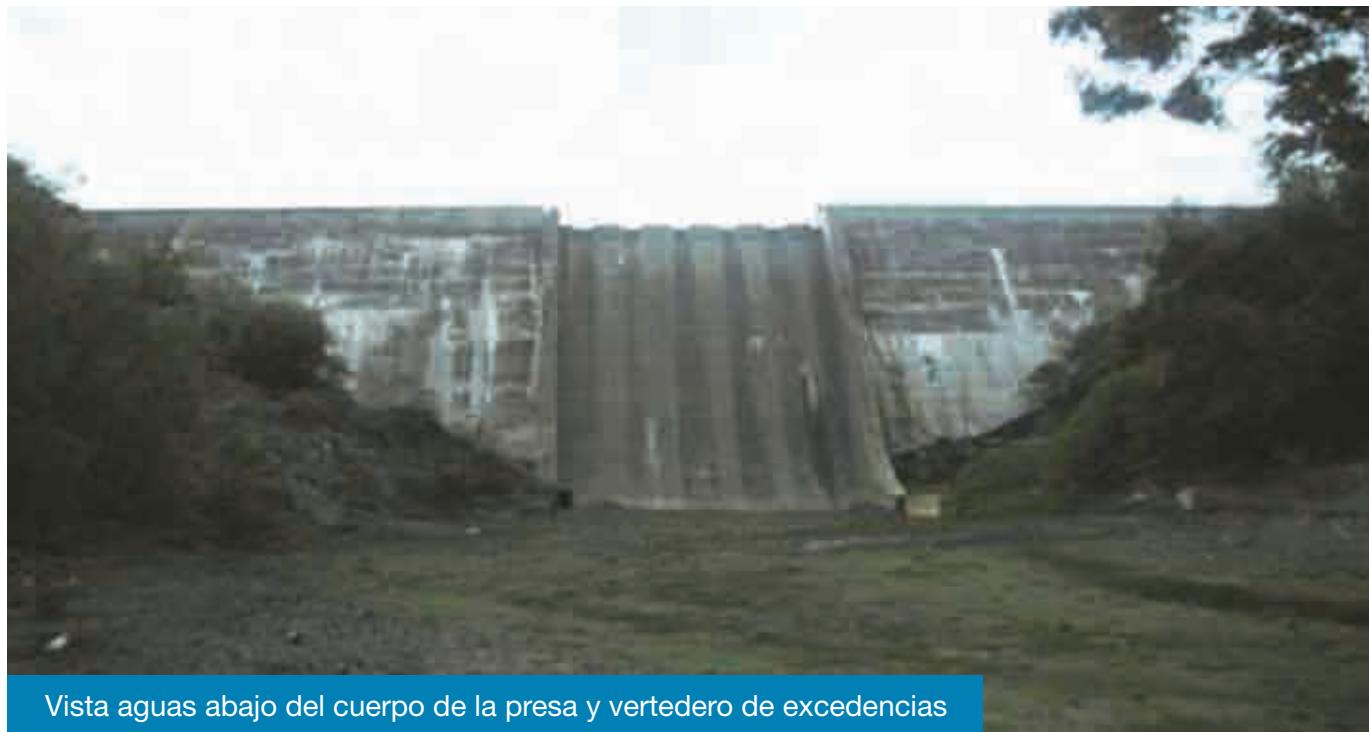
Vista aguas abajo del cuerpo de la presa y vertedero de excedencias

La presa se encuentra actualmente en funcionamiento, a pesar que existen algunas filtraciones, además de un problema de colmatación del embalse. Las obras complementarias se encuentran en buenas condiciones.

Comentarios: Existen problemas de sedimentación, la presa ya fue sometida a un proceso de dragado después de una primera colmatación, pero el fenómeno volvió a presentarse.

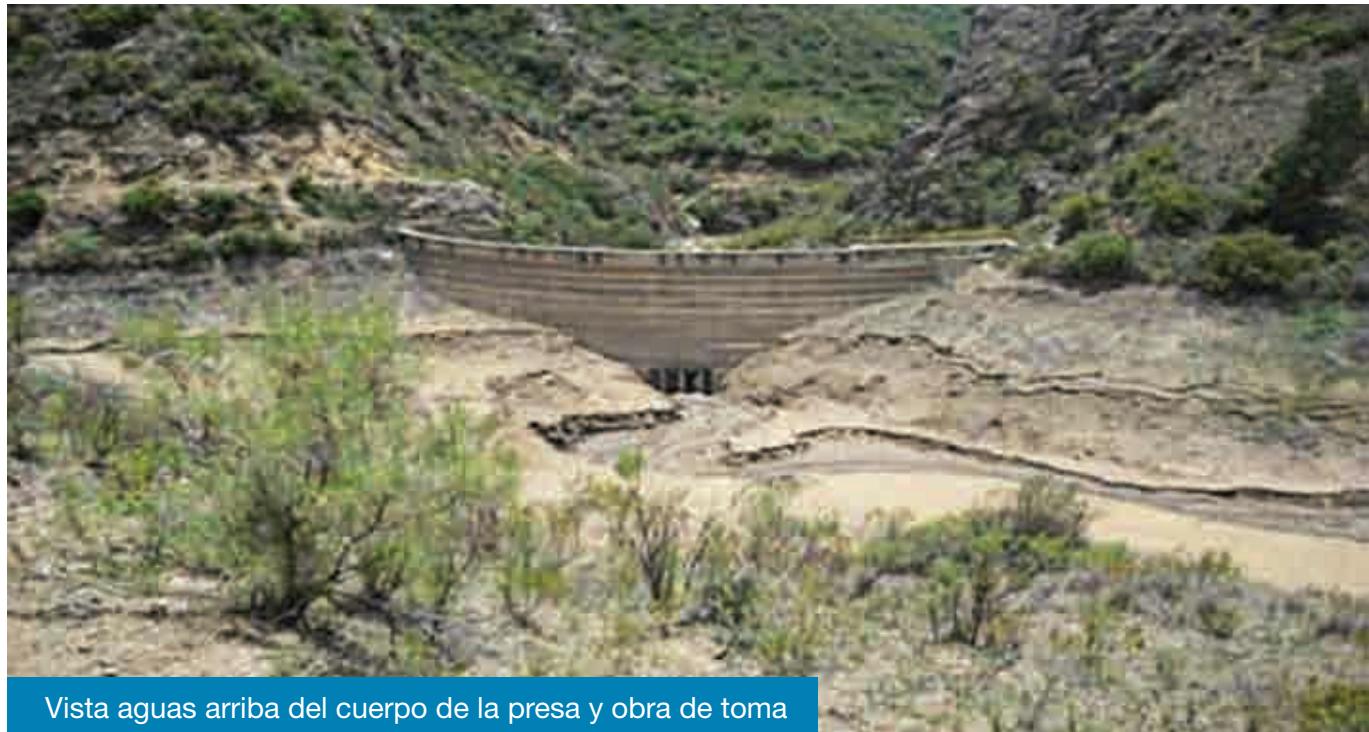
Trancas CH-M-030

Vista aguas arriba del cuerpo de la presa y obra de toma

La presa actualmente se encuentra en buenas condiciones no existiendo filtraciones importantes en el cuerpo de la estructura.

Comentarios: Existe sedimentación en el vaso de la presa, por lo que es necesario el manejo integral de la cuenca. El sistema de riego puede ser complementado con canales hasta el área de las parcelas.

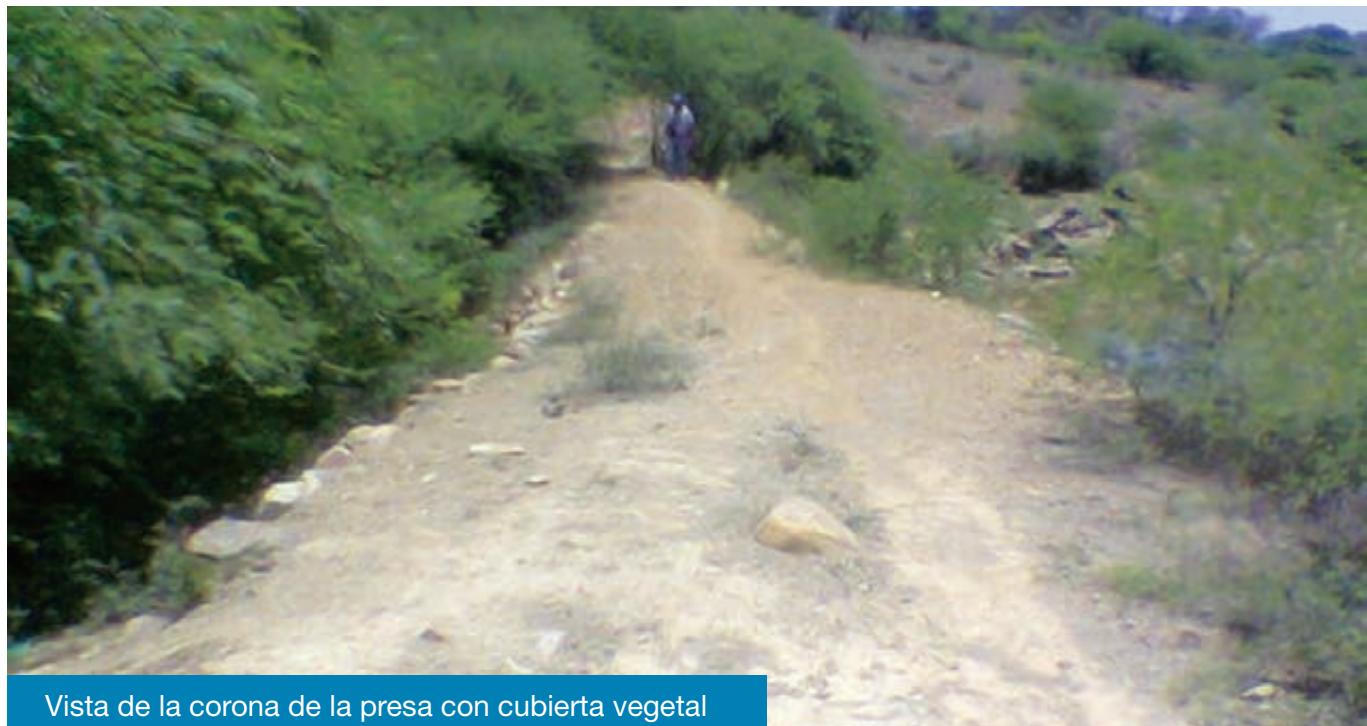
Comentarios: La cuenca circundante se encuentra muy erosionada lo que permite prever azolvamiento del embalse en el corto plazo. Se requiere implementar acciones de manejo de cuencas.

Vista de la corona de la presa con cubierta vegetal

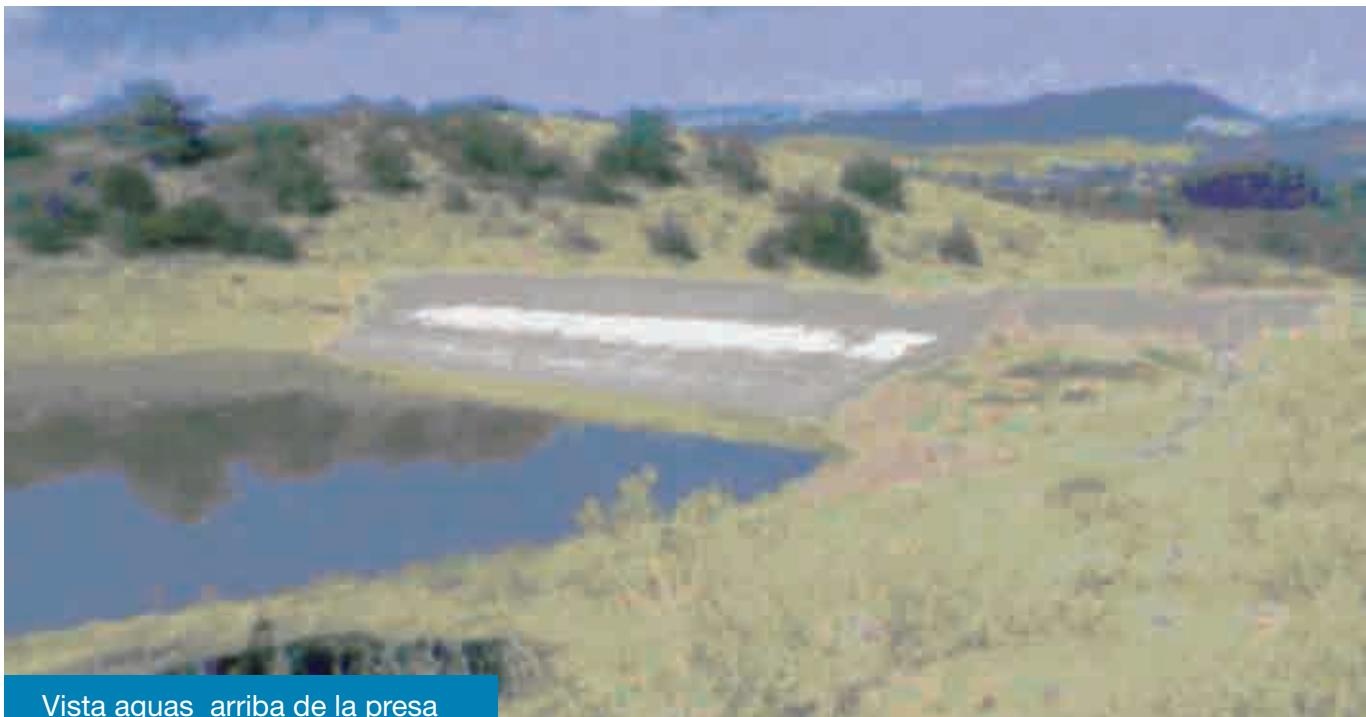
Comentarios: El estado de la cuenca circundante es aceptable. Por el tamaño de la cuenca y el estado de la obra no se prevén riesgos que afecten la obra. La calidad del agua no es la ideal.

Vista aguas arriba de la presa

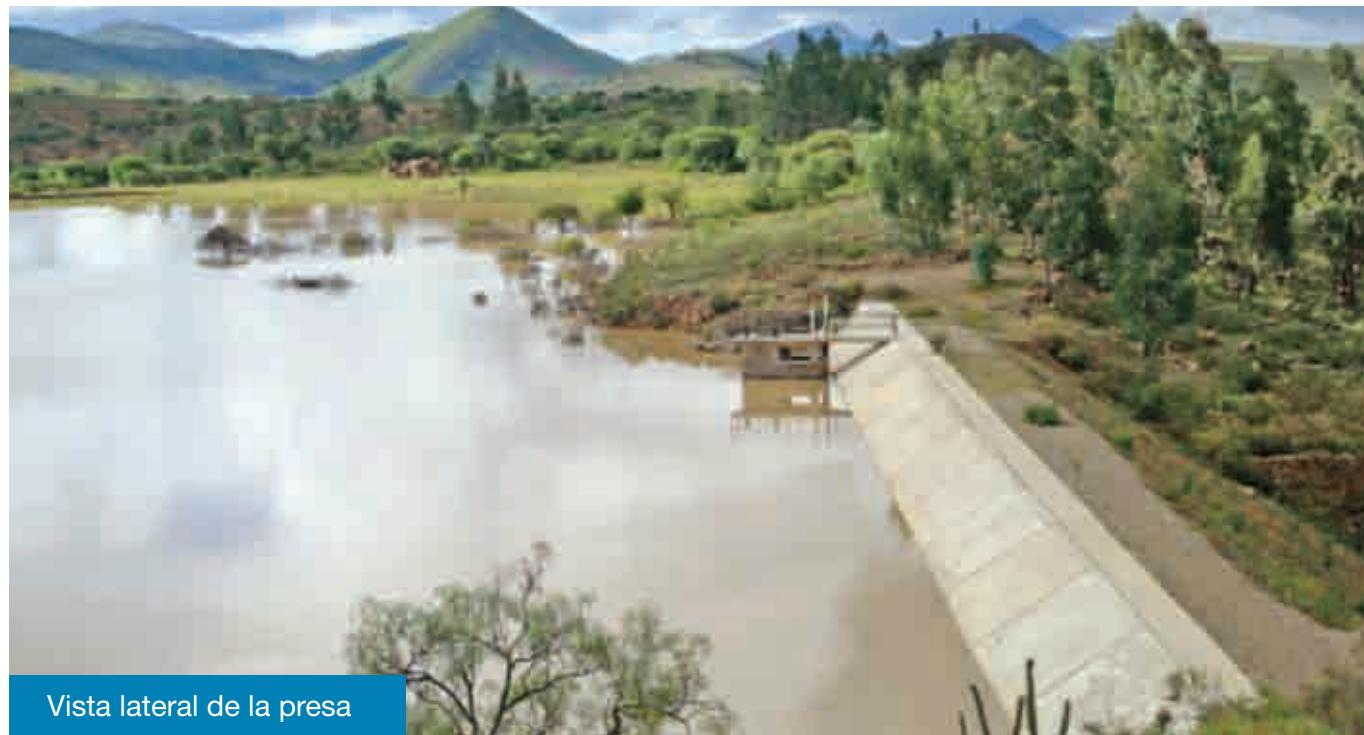
Vista lateral de la presa

La presa presenta filtraciones y el sistema de riego funciona con dificultades necesitando trabajos inmediatos de reparación en taludes y otras partes.

Comentarios: El embalse se encuentra operando con dificultades, es necesario controlar el arrastre de sedimento de la cuenca de aporte.

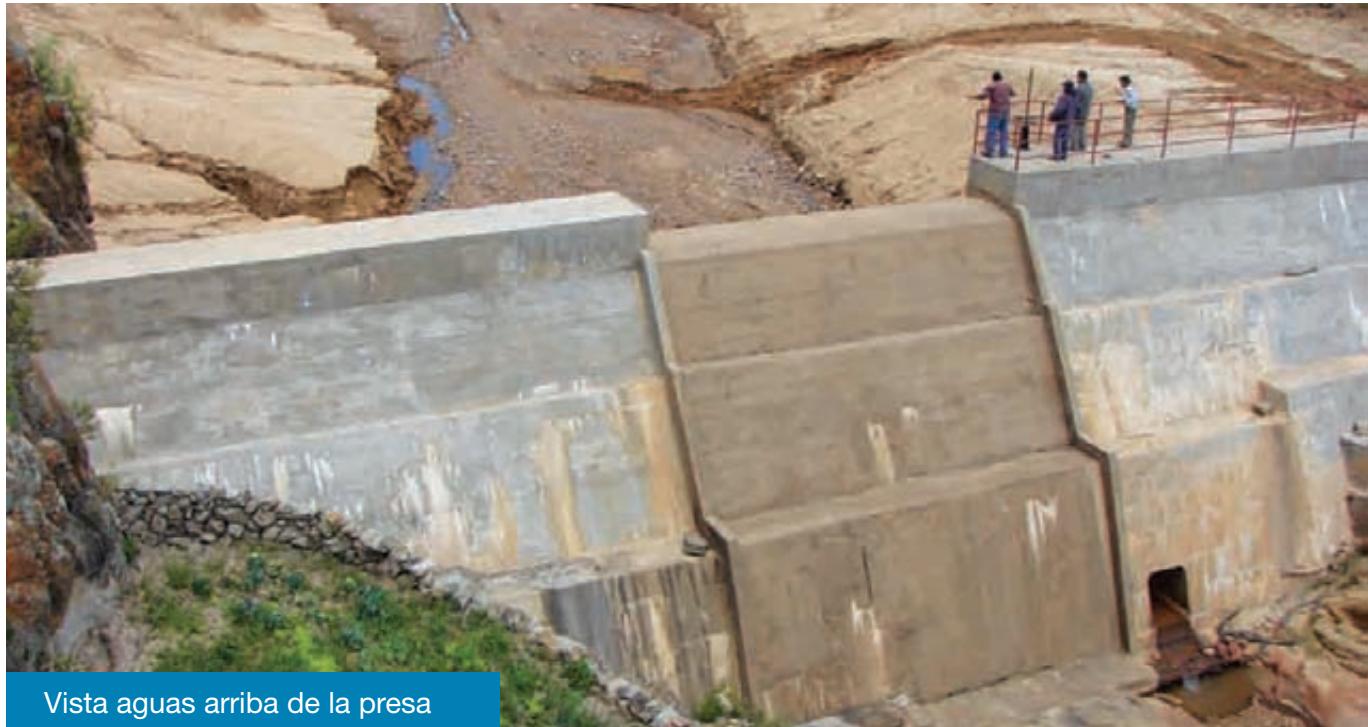
Vista aguas arriba de la presa

Como estructura la presa se encuentra en buenas condiciones y opera adecuadamente, sin embargo se requieren trabajos de reposición de taludes para mejorar su estabilidad.

Comentarios: Es necesario controlar la erosión de la cuenca de aporte.

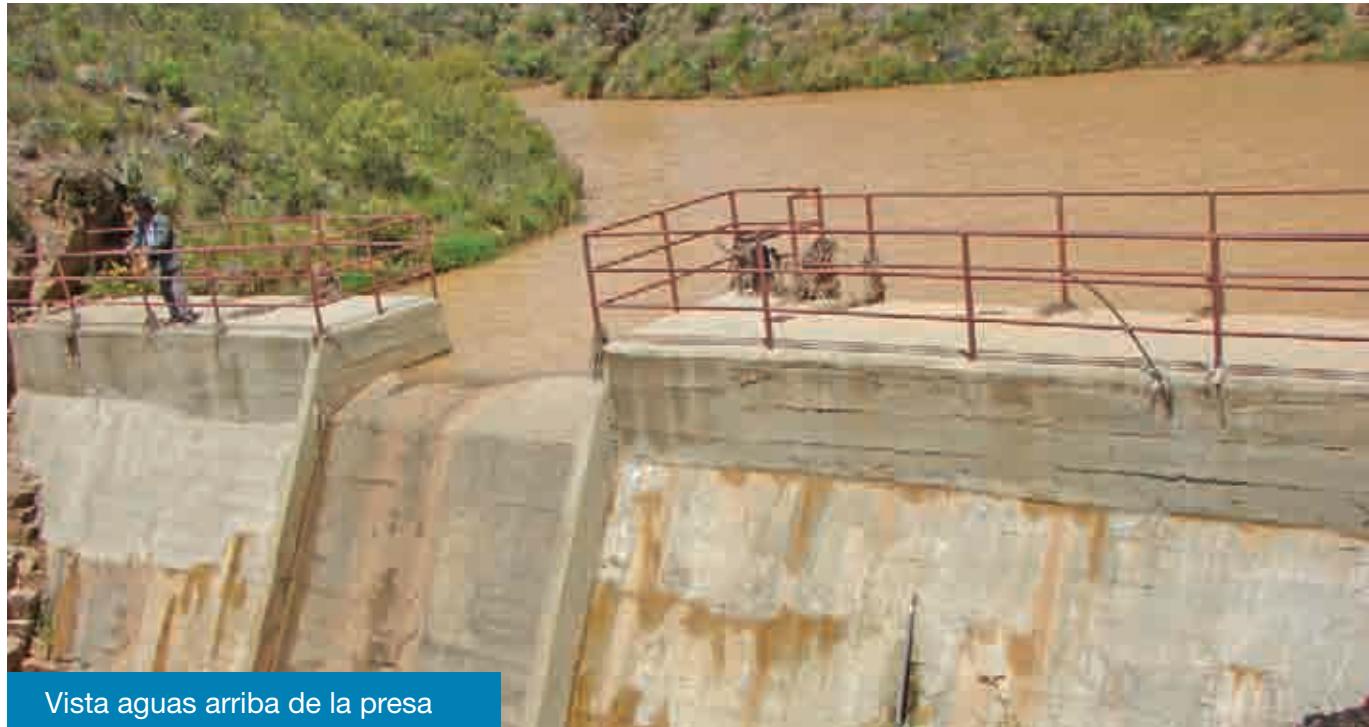
Vista aguas arriba de la presa

La presa tiene pequeñas filtraciones.

Se observa mucho sedimento en el embalse debido al excesivo arrastre de la cuenca de aporte.

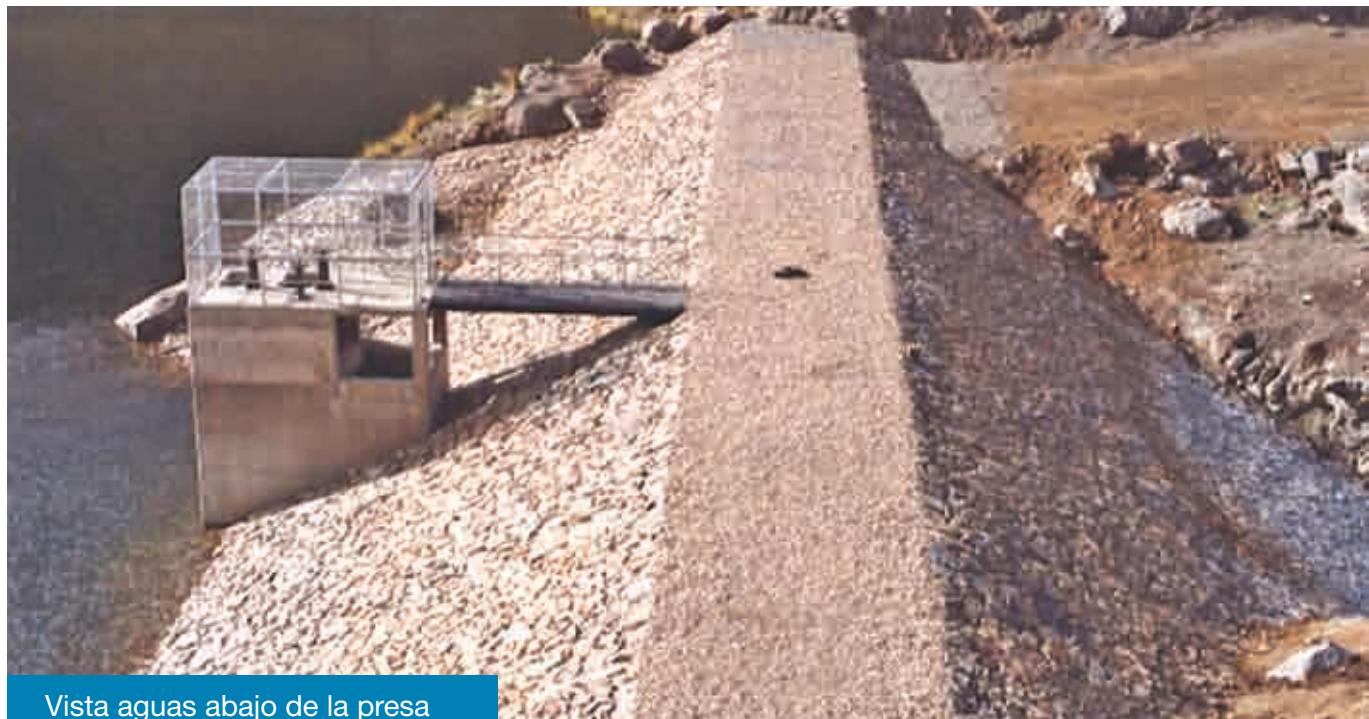
Vista aguas abajo de la presa

Comentarios: Como estructura la presa se encuentra en buenas condiciones, sin embargo se requiere trabajos de mantenimiento rutinario y acuerdos sociales permanentes entre la empresa que realizó la inversión y la población asentada en la zona.

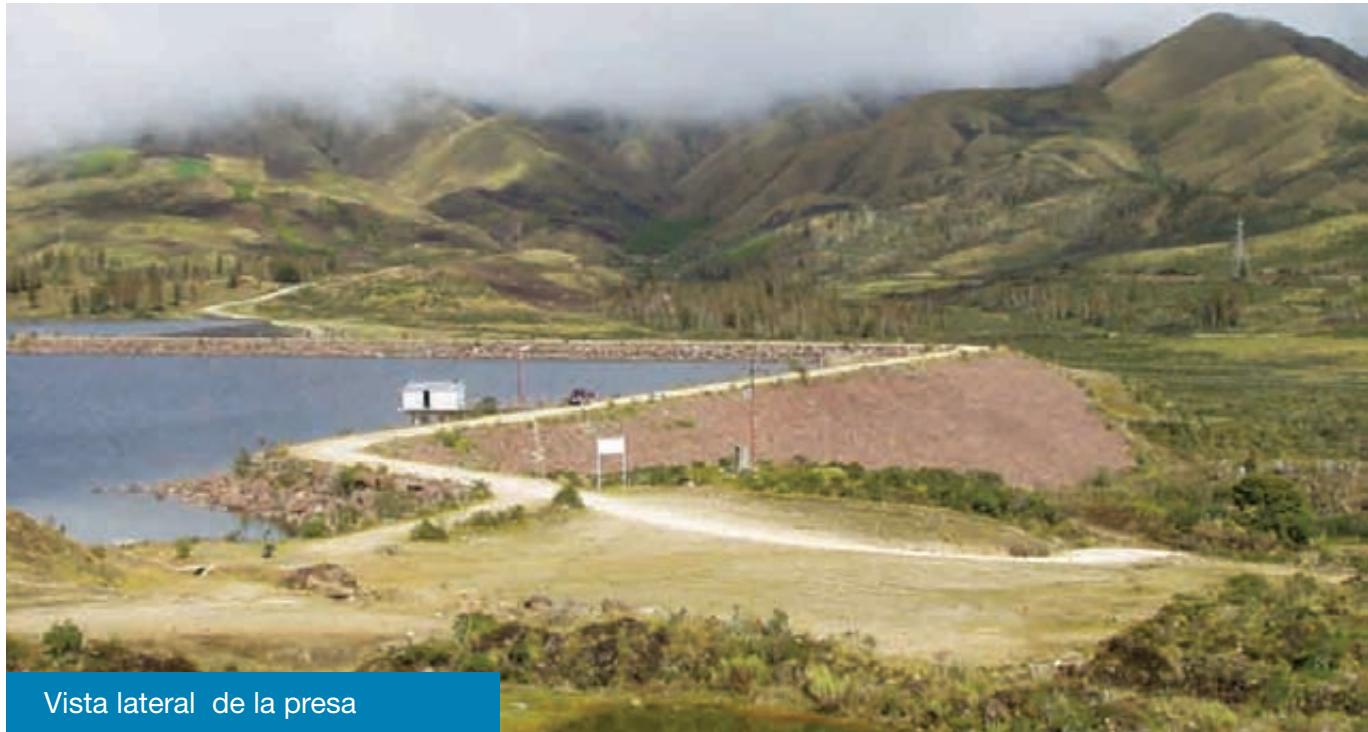
Vista lateral de la presa

La presa fue construida por ENDE (Empresa Nacional de Electricidad) con fines de generación de energía eléctrica los años 60 y reconstruida el año 1988. (aumentó de altura en 5 m). Actualmente se encuentra bajo responsabilidad de la empresa Corani y está en buen estado, pero existen filtraciones controladas.

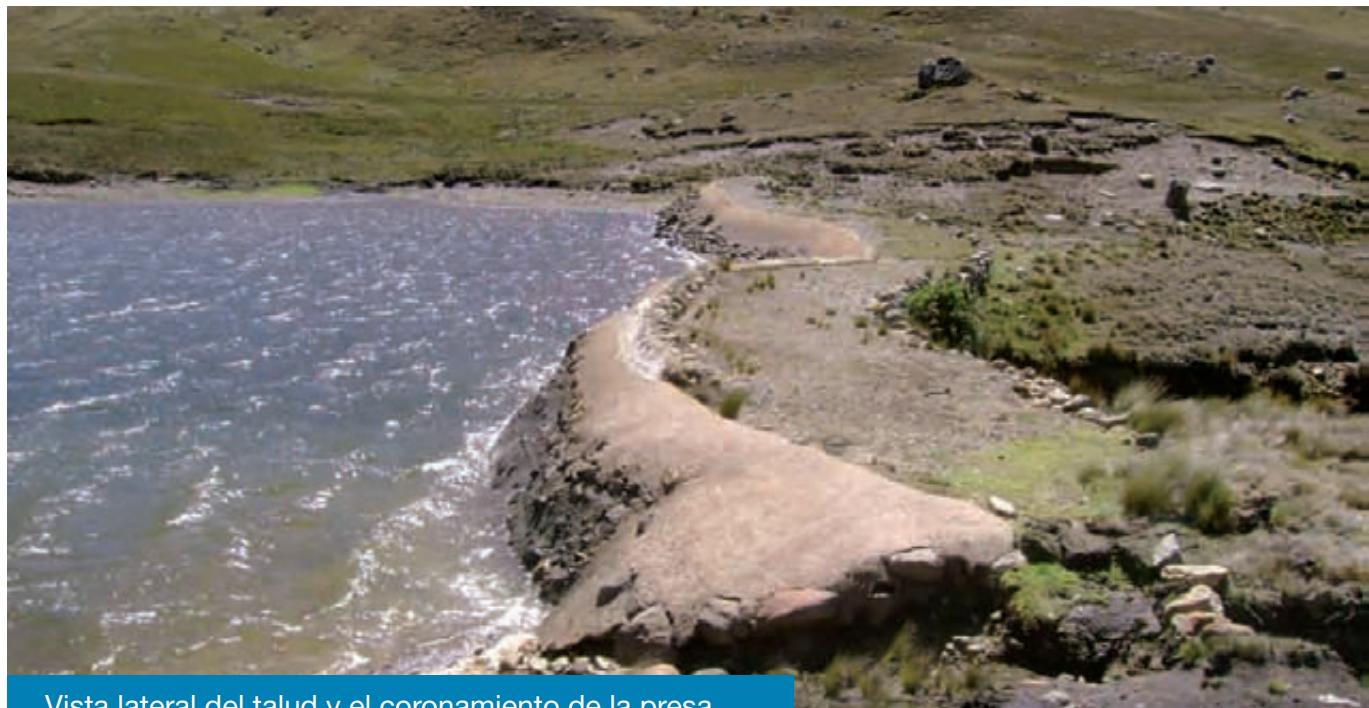
Vista lateral del talud y el coronamiento de la presa

Actualmente se encuentra bajo responsabilidad de los campesinos usuarios. No existen riesgos, excepto las filtraciones.

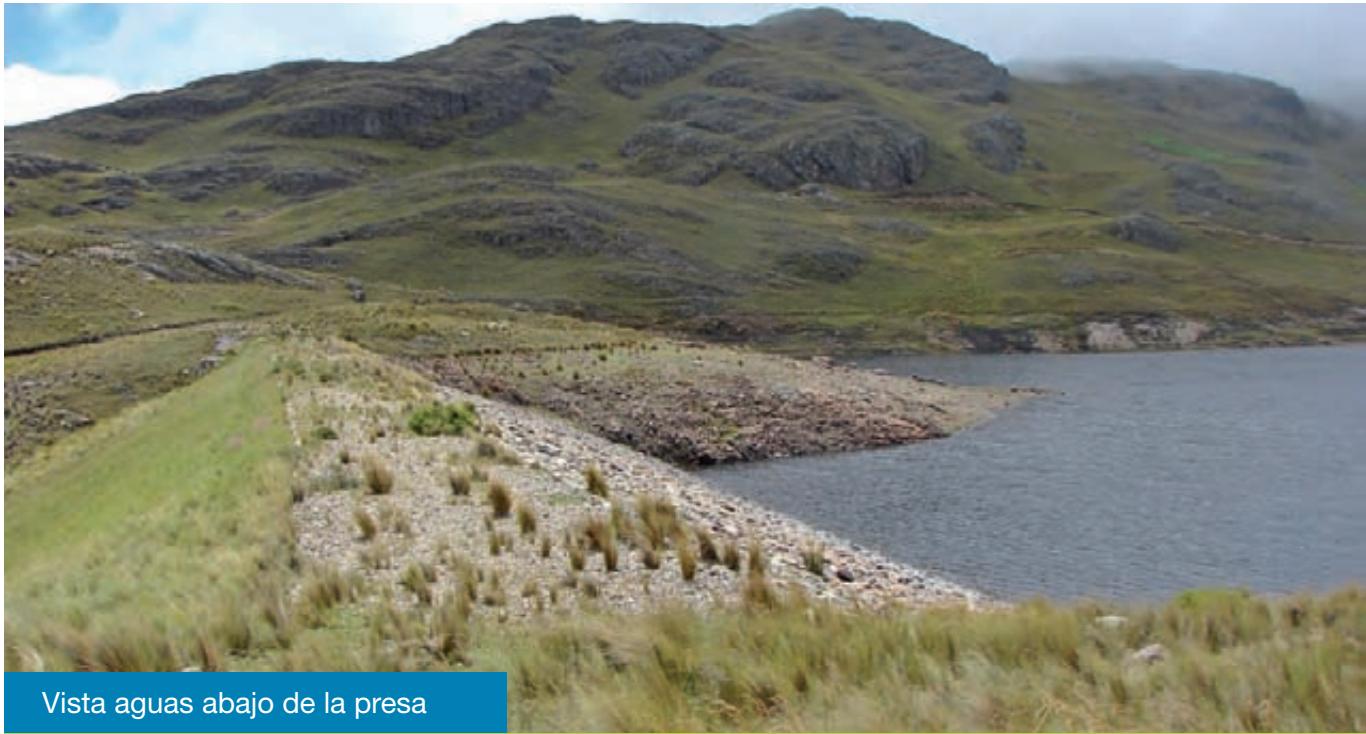
Vista aguas abajo de la presa

Actualmente se encuentra bajo responsabilidad de los campesinos usuarios. Existen filtraciones.

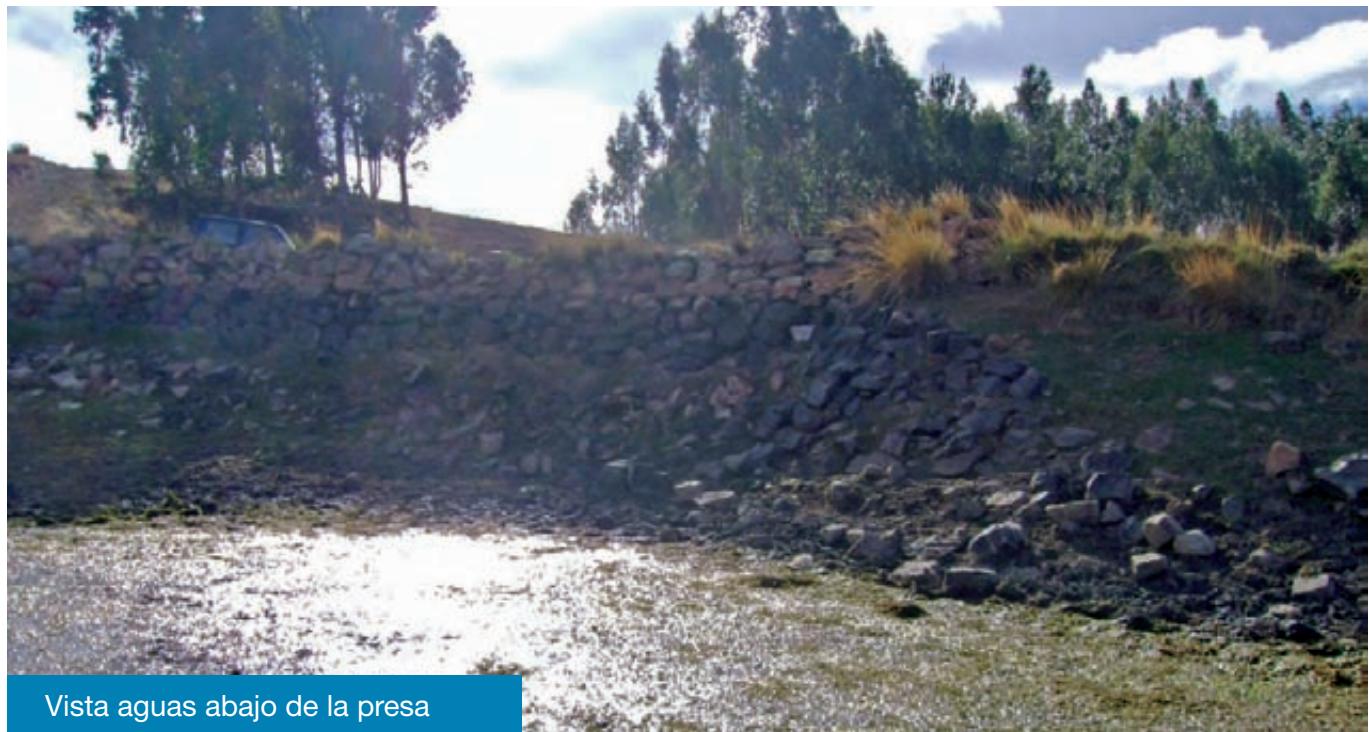
Vista aguas abajo de la presa

Actualmente se encuentra bajo responsabilidad de los campesinos de Comunidades de Kotani bajo. Existen filtraciones.

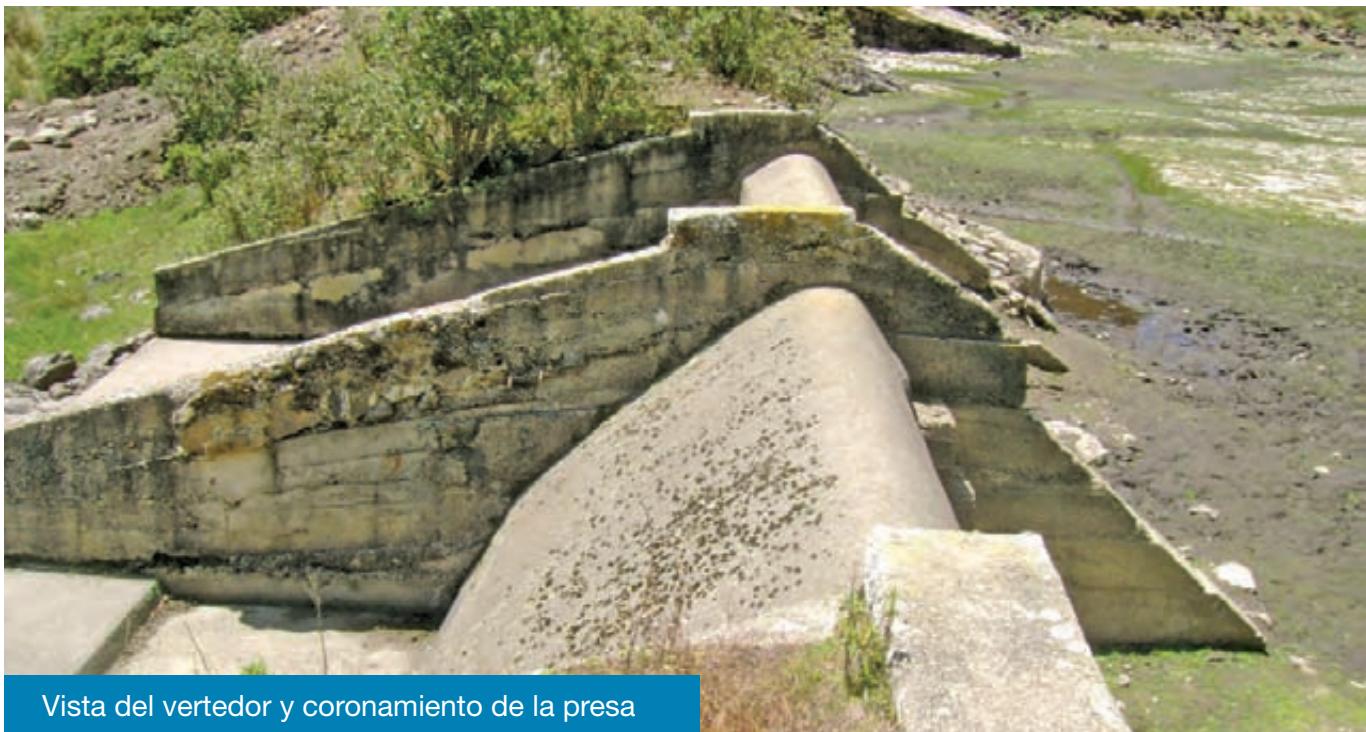
Vista del vertedor y coronamiento de la presa

Comentarios: Ante el deterioro de la infraestructura es urgente su reconstrucción.

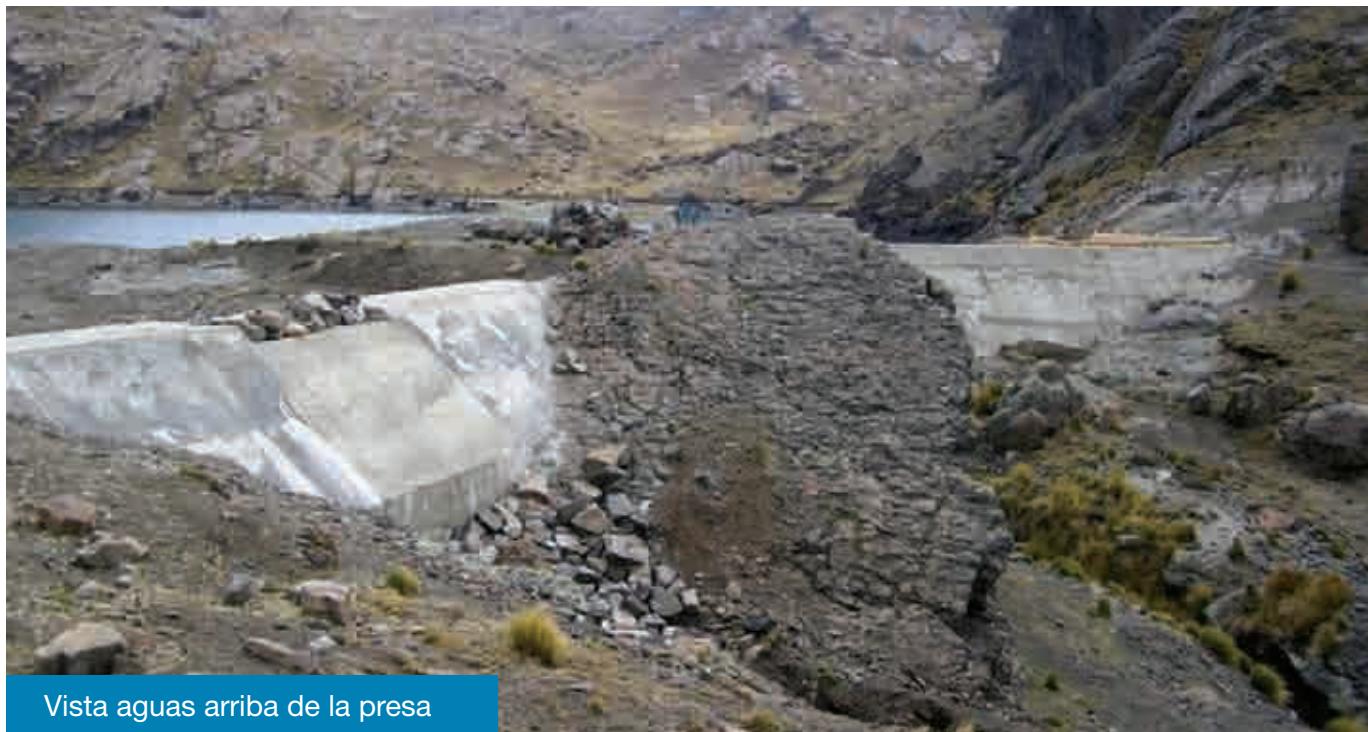
Vista aguas arriba de la presa

Comentarios: Por las características de la cuenca como el estado de las obras no se prevén riesgos que afecten al embalse, a excepción del vertedero de excedencias donde se observa erosión al pie de la obra.

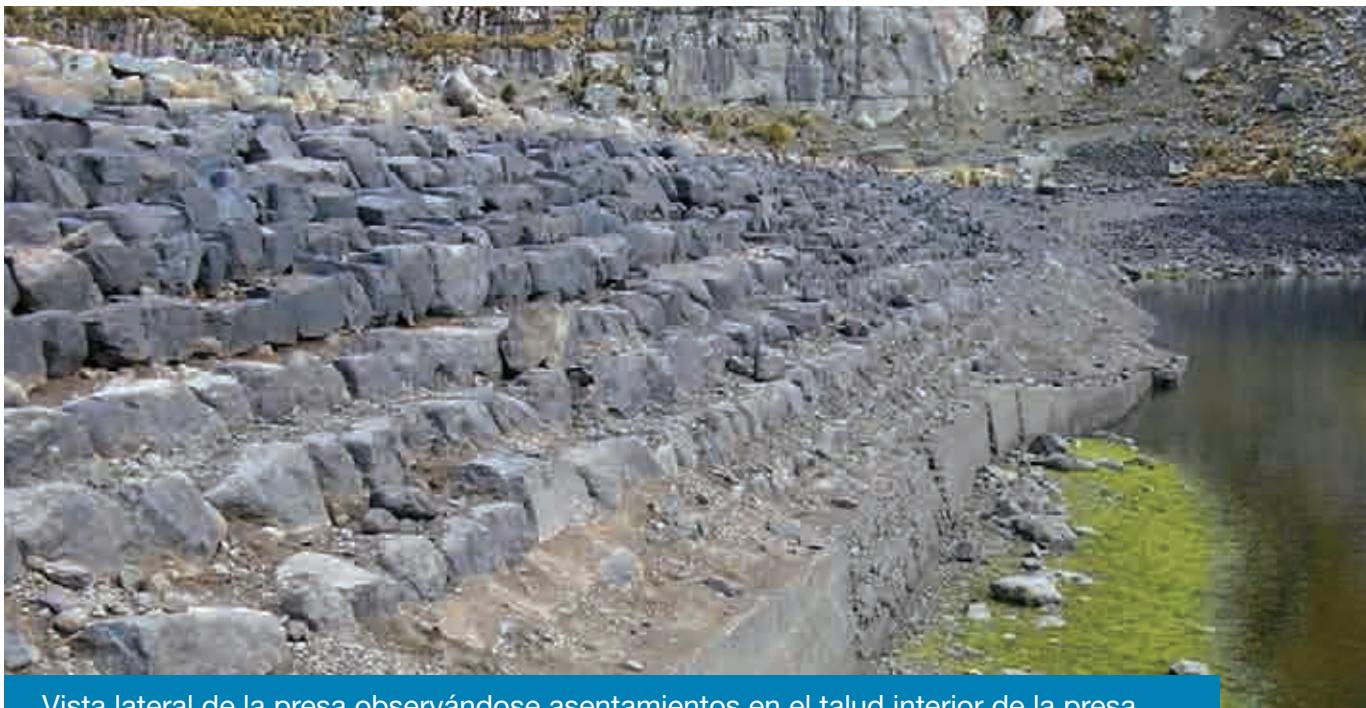
Vista lateral de la presa observándose asentamientos en el talud interior de la presa

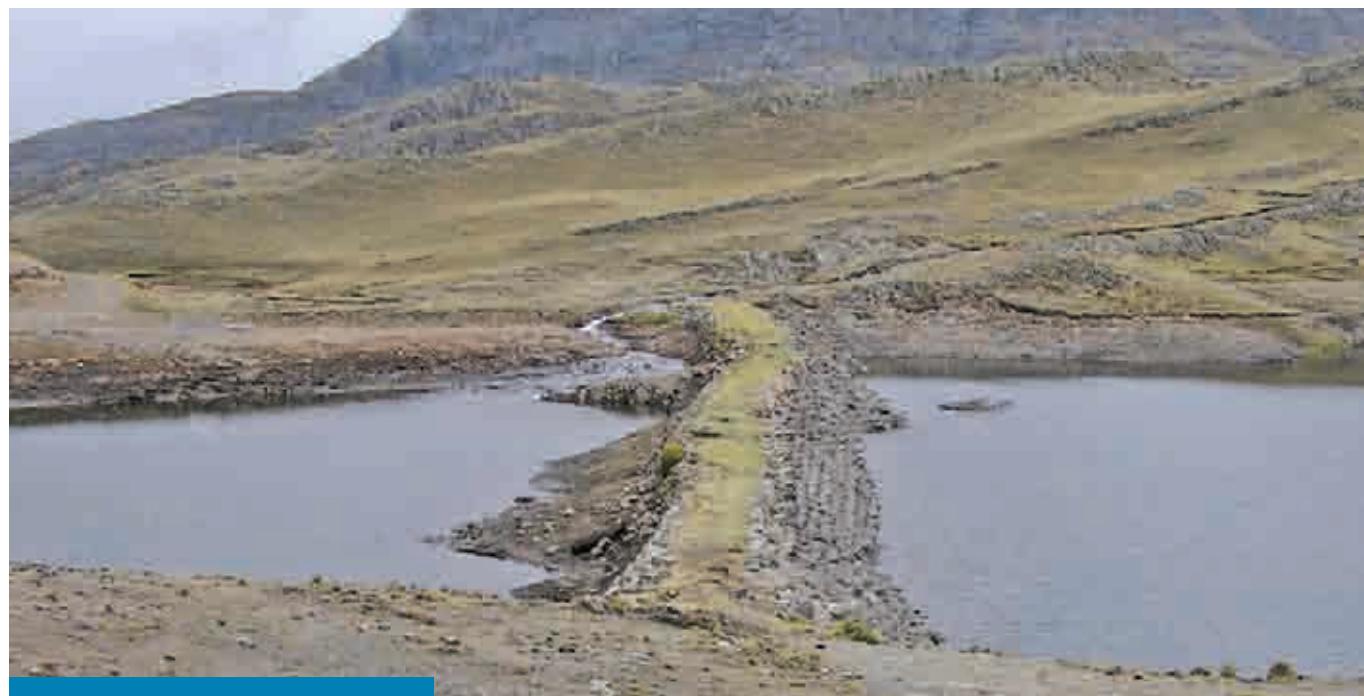
Comentarios: La presa se encuentra en estado aceptable de mantenimiento excepto el manubrio que acciona la compuerta, que se ve torcido.

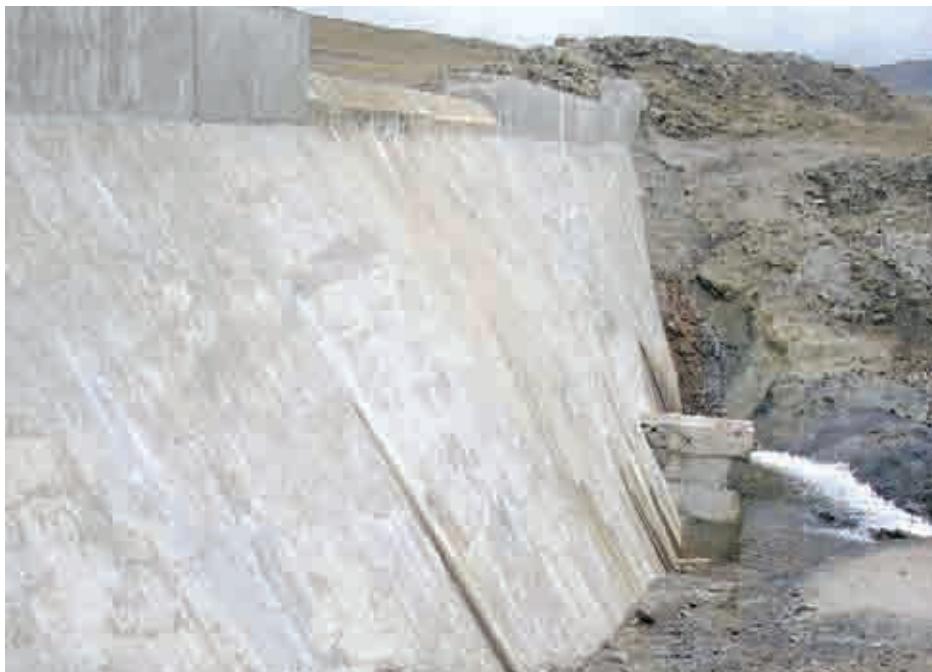
Vista del cuerpo, vertedor y obra de toma de la presa aguas abajo. No se observa el colchón amortiguador.

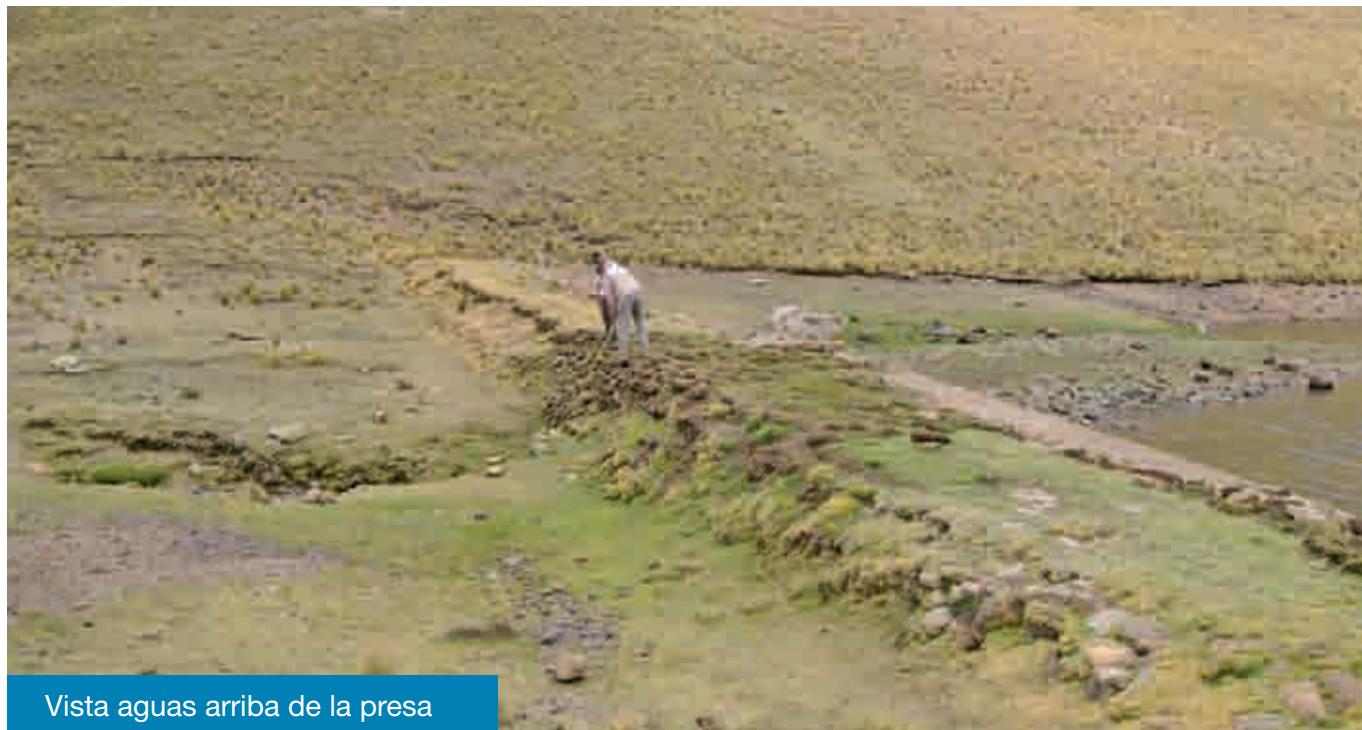
Sección transversal de la presa

Comentarios: La presa requiere una reparación importante.

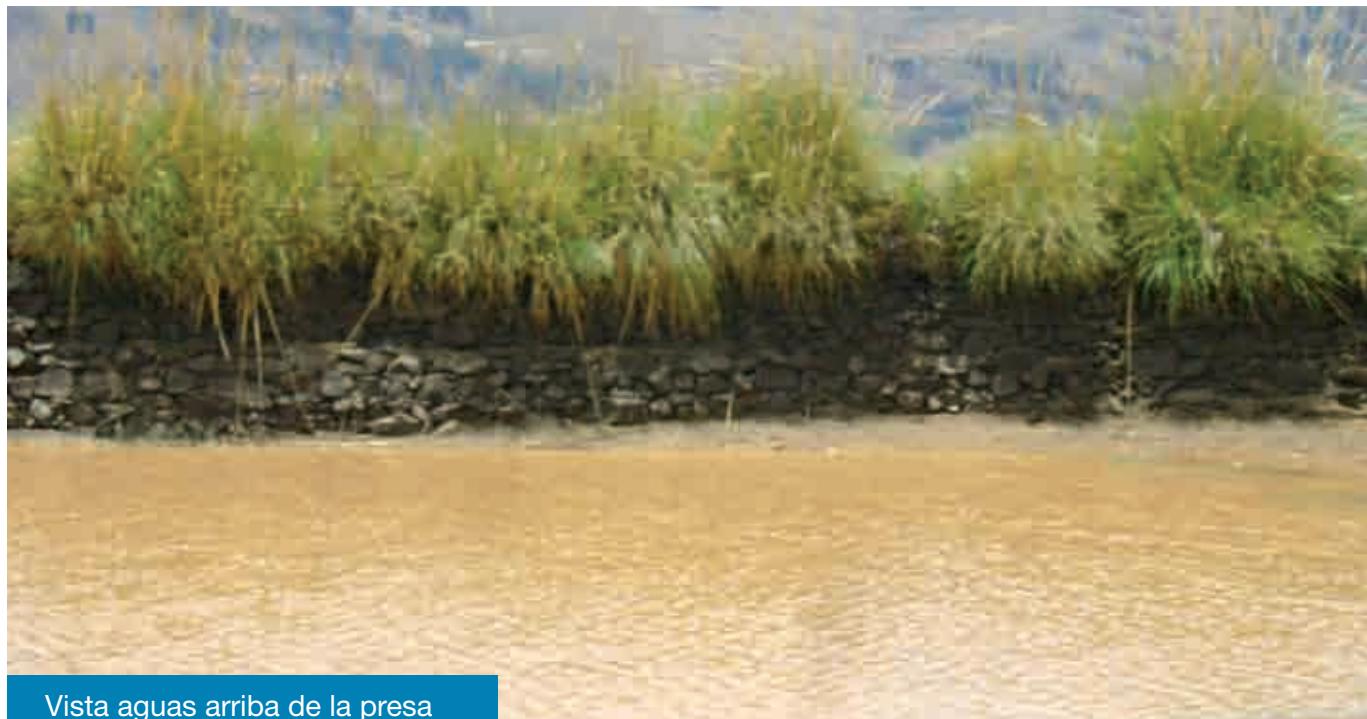
Sección transversal de la presa

Comentarios: Existen filtraciones.

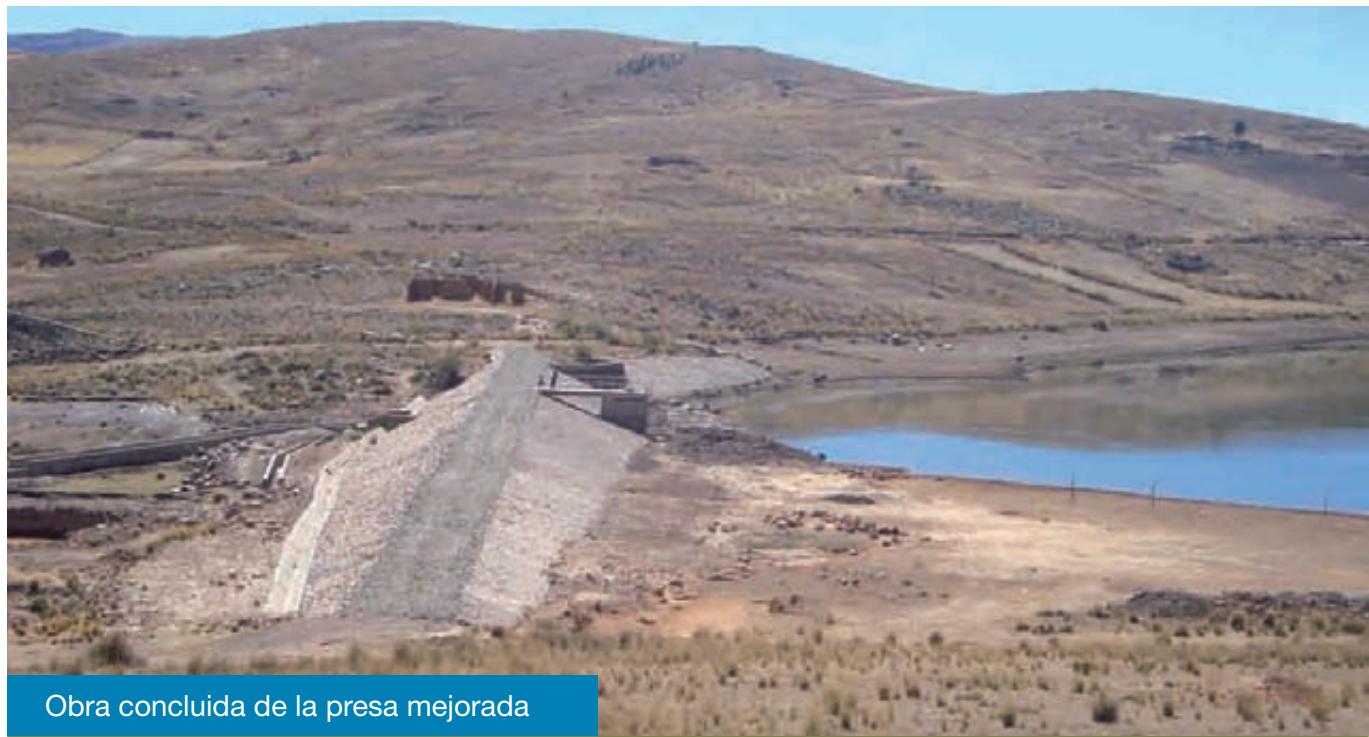
Obra concluida de la presa mejorada

Por las filtraciones y el deterioro general de la presa, las 172 familias usuarias solicitaron un proyecto de mejoramiento al Programa de Desarrollo Agropecuario Sustentable (PROAGRO); el municipio de Sacaba promovió su implementación con la gestión del Viceministerio de Recursos Hídricos y Riego a través del financiamiento de la Cooperación Técnica del Japón, (Fondos 2KR) cuya inversión concluyó el 2010.

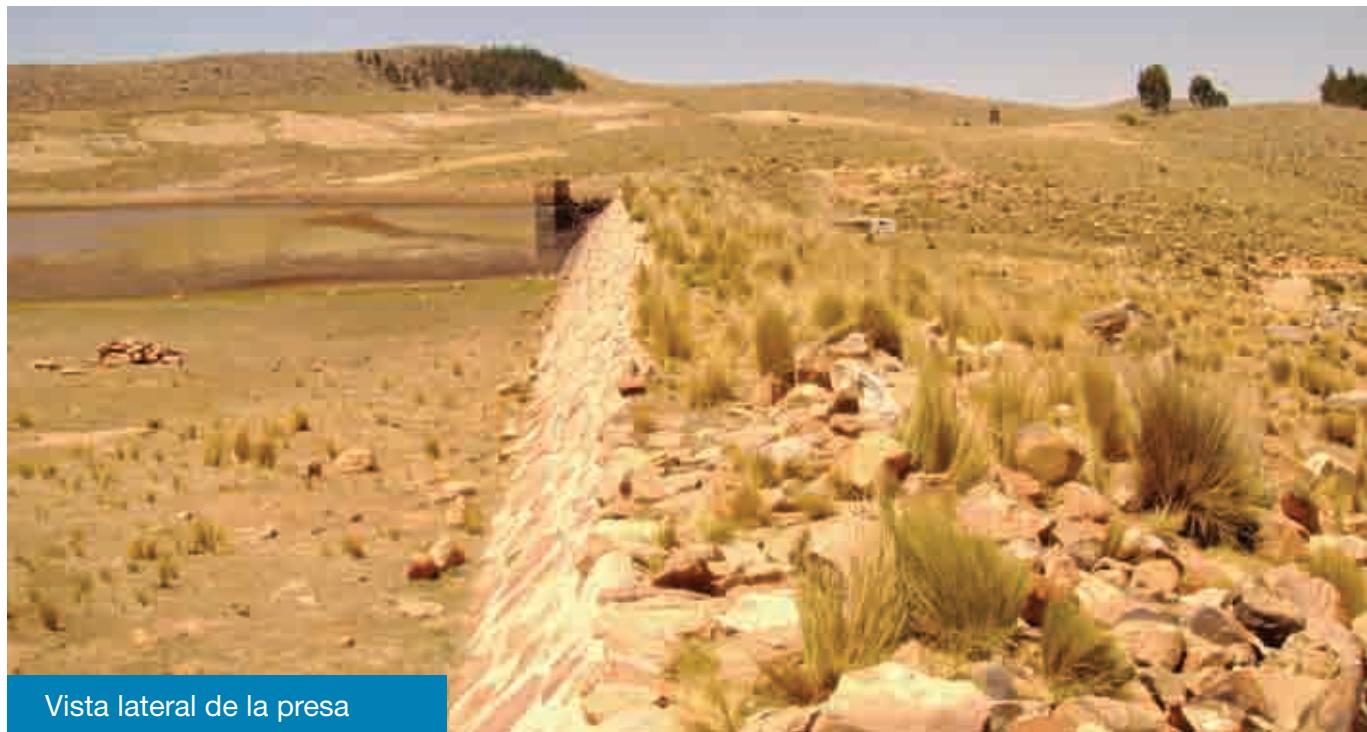
Sección transversal de la presa

Existen filtraciones.

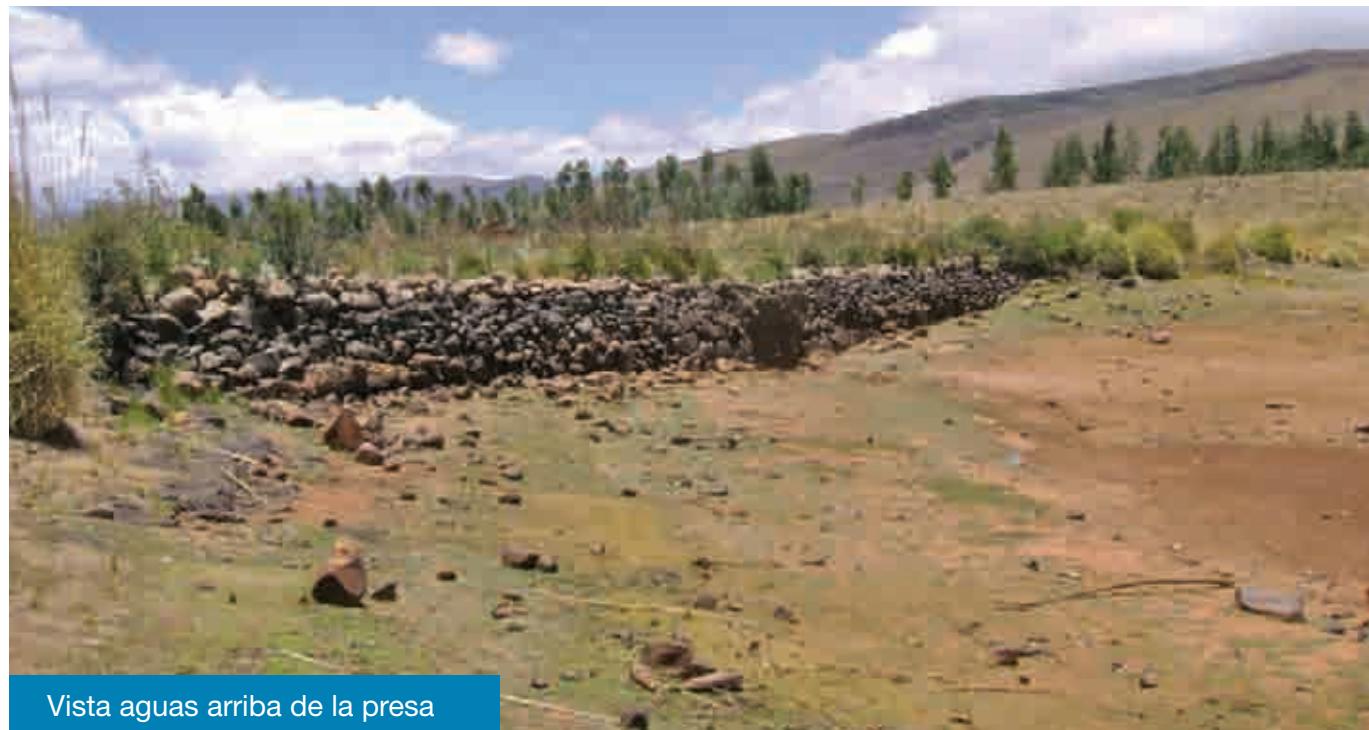
Sección transversal de la presa

No existen riesgos, excepto las filtraciones.
