Ministerio de Medio Ambiente y Agua

Viceministerio de Recursos Hídricos y Riego

Inventario Nacional de Presas Bolivia 2010

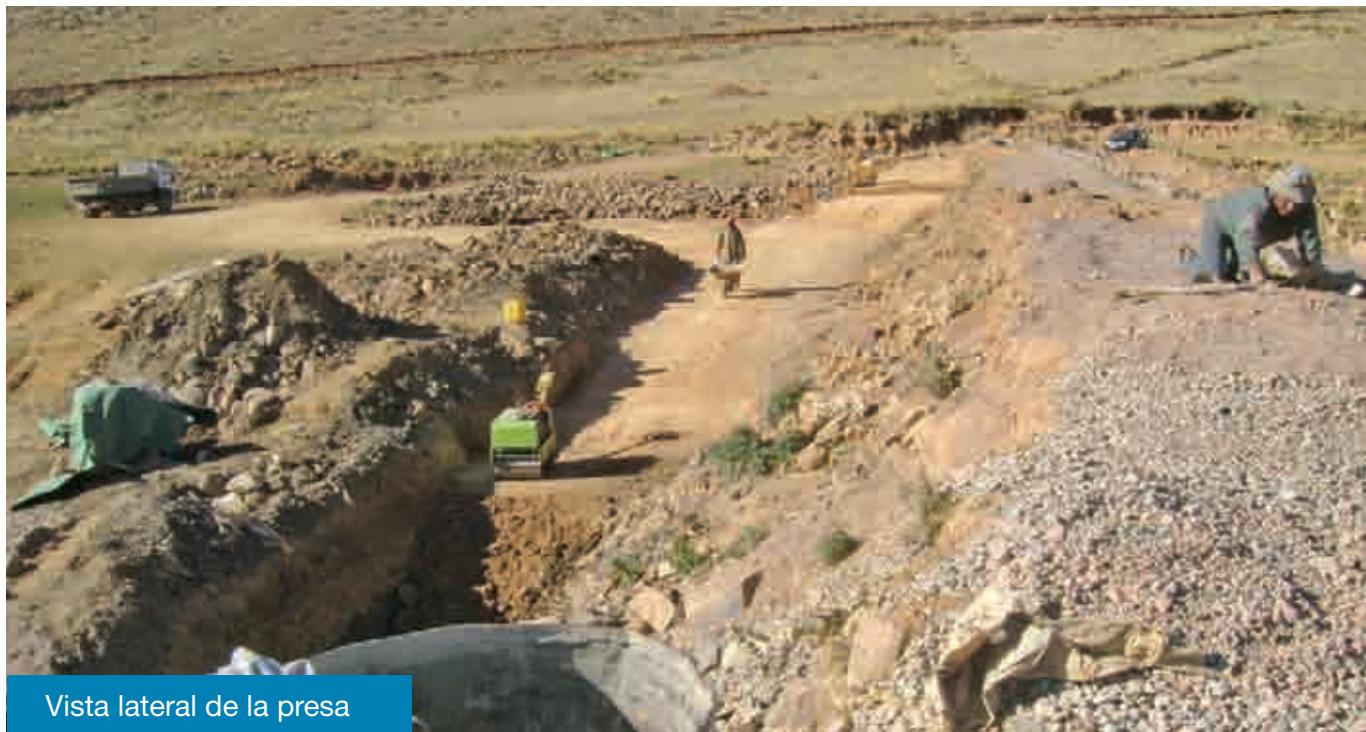
La presa fue construida con fines de riego, hoy está en reconstrucción.

Existen filtraciones.

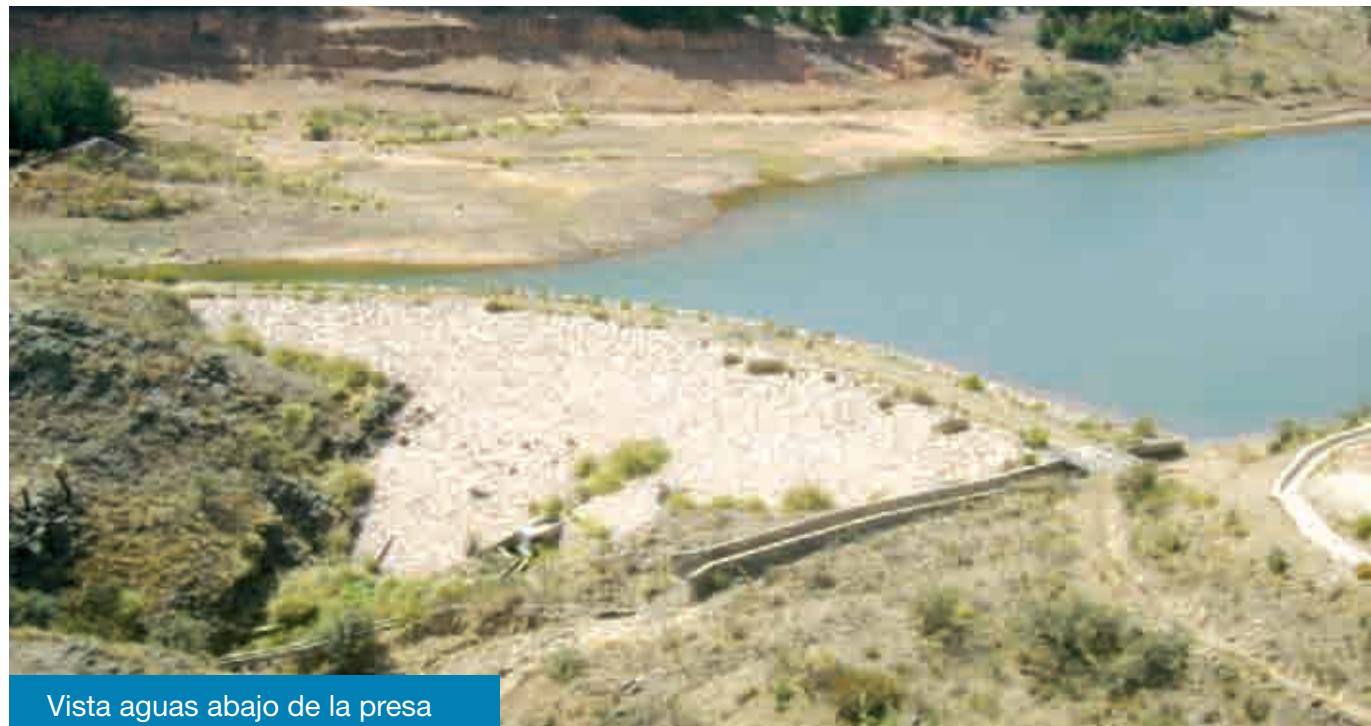
Comentarios: Existen filtraciones.

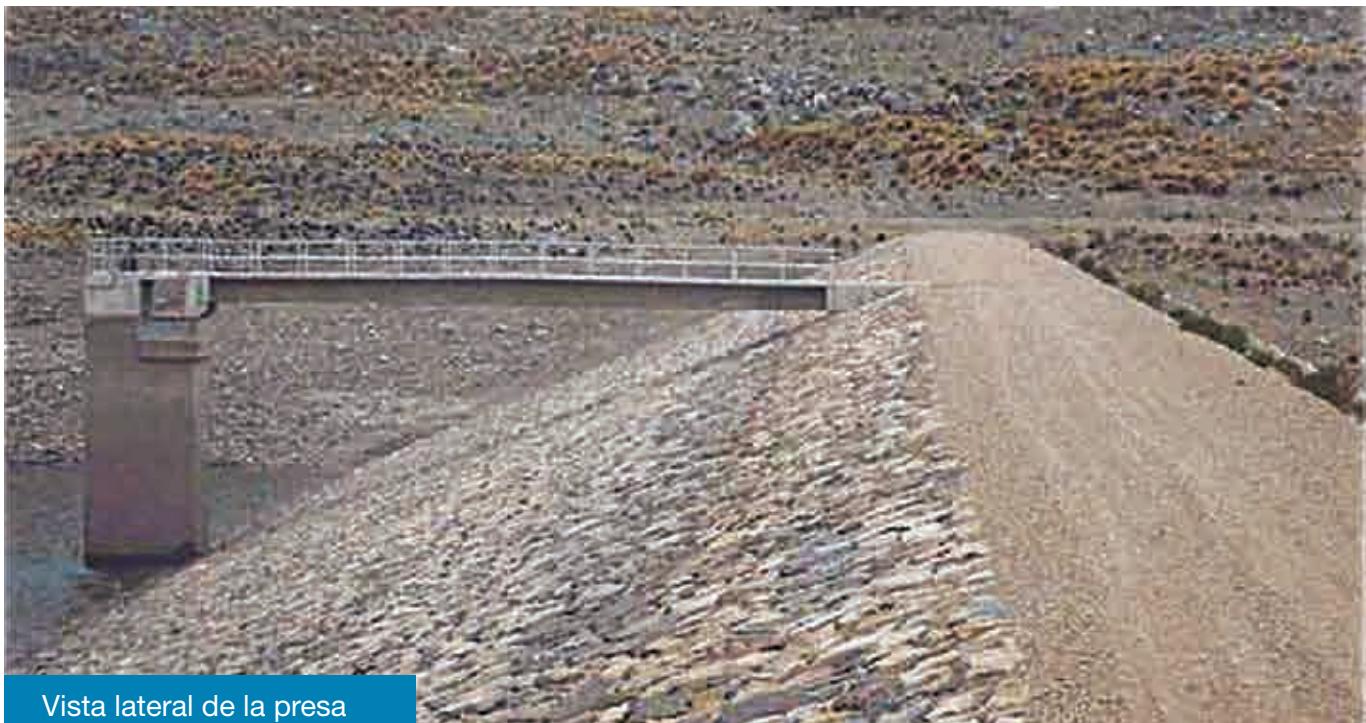
Vista lateral de la presa

El embalse se encuentra operando adecuadamente, aunque los canales de aducción que trasvasan aguas necesitan permanente limpieza para evitar el ingreso de sedimentos. Aguas debajo de la zona de descarga, los taludes inclinados del canal de salida están perdiendo su espesor de revestimiento por impacto del agua, requieren reposición de hormigón.

El dren basal, se encuentra con materiales de sedimentos finos a la salida final de descarga

Comentarios: Se requiere trabajos de sellado en todos los elementos que hacen de junta constructiva en las piezas de hormigón armado, como ser losa de ingreso a la obra combinada, losa de la obra combinada.

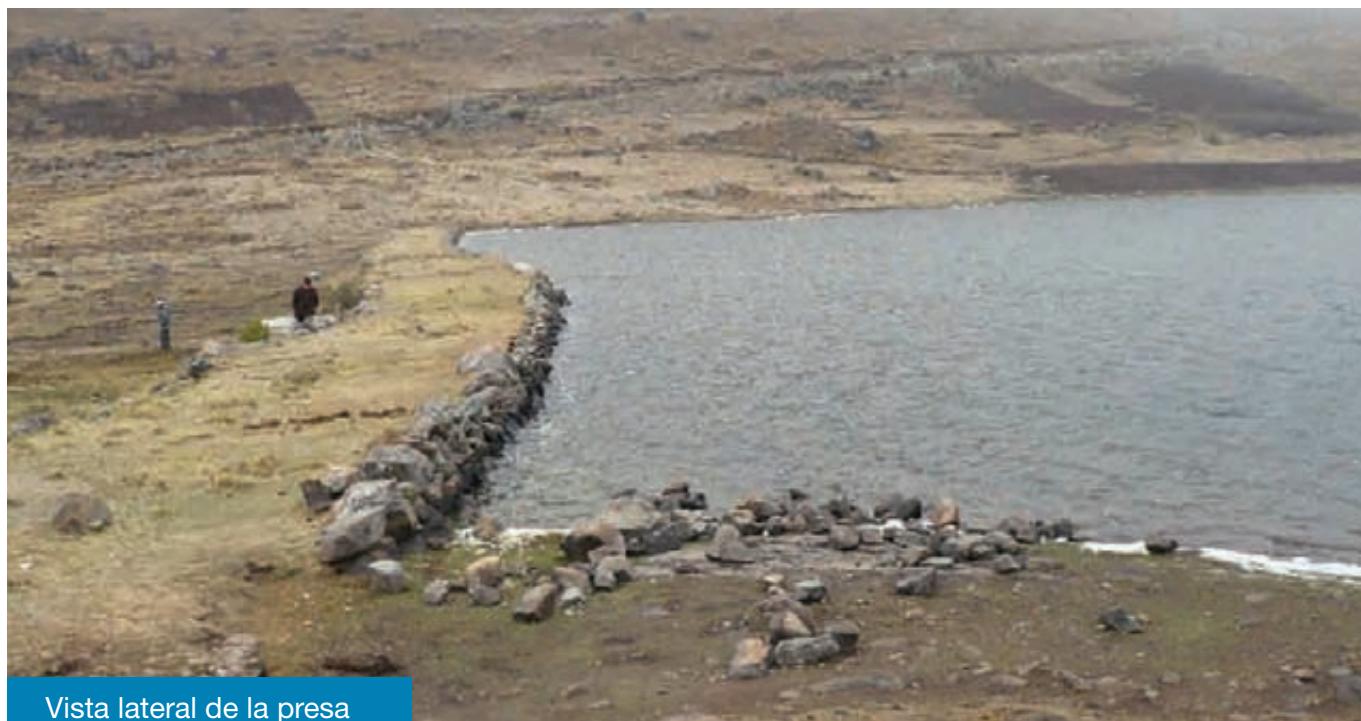
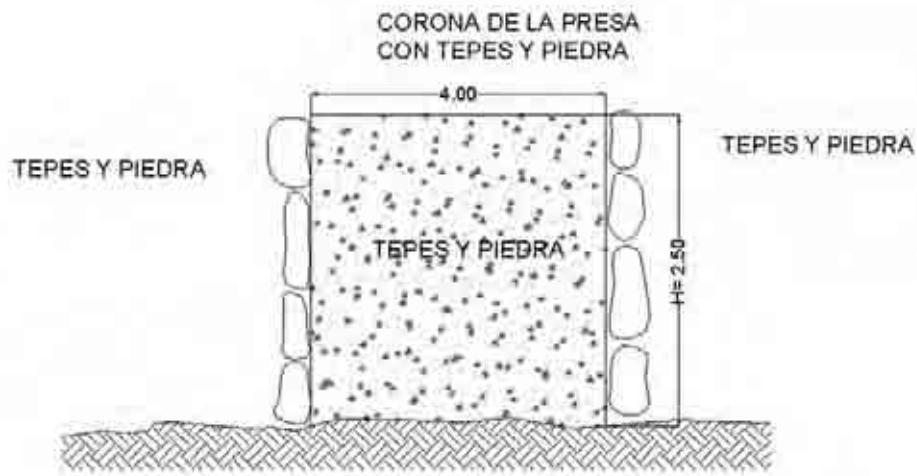
El embalse se encuentra operando adecuadamente, el espejo presenta aguas cristalinas, sin embargo existen tepes y piedras en algunas zonas puntuales que están sueltos y han perdido adherencia entre sí.

Comentarios: Se recomienda hacer una reposición de tepes y piedra acomodada verticalmente en los taludes, tanto aguas arriba y abajo, debido a que han perdido adherencia entre sí. Aguas abajo del cuerpo de la presa, se encuentra bastante humedad, lo que es inicio de filtraciones.

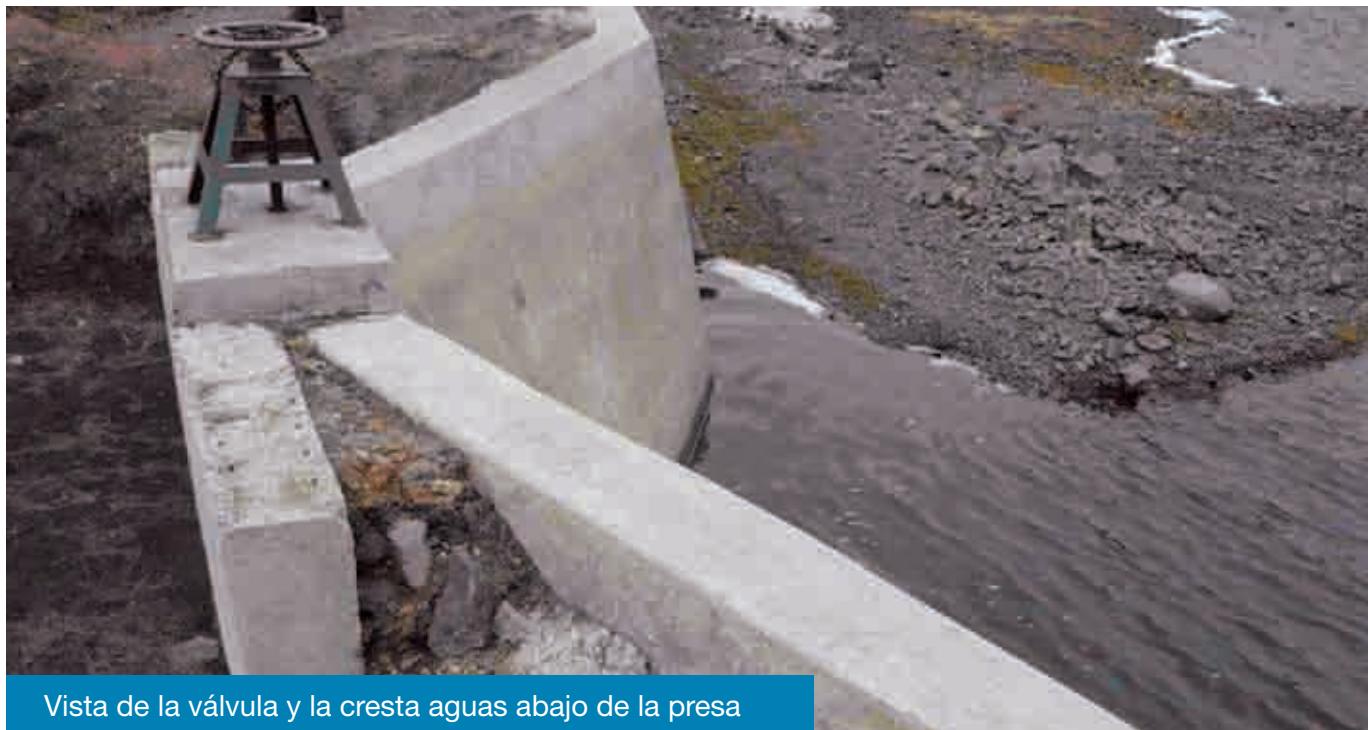
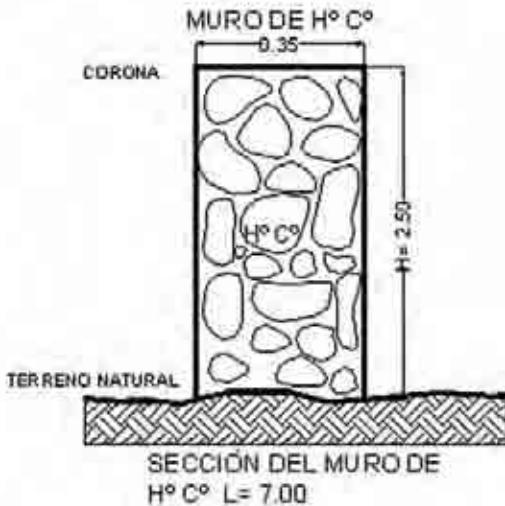
Vista de la válvula y la cresta aguas abajo de la presa

Se advierten cultivos en el vaso que provocan el arrastre de sedimentos al embalse.

Comentarios: Deberá monitorearse el ingreso de sedimentos al embalse.

Se recomienda construir un vertedero frontal en el cuerpo de la presa, ya que las aguas de crecida han sobrepasado el volante de operación de la compuerta de descarga erosionando y debilitando el muro aguas abajo.

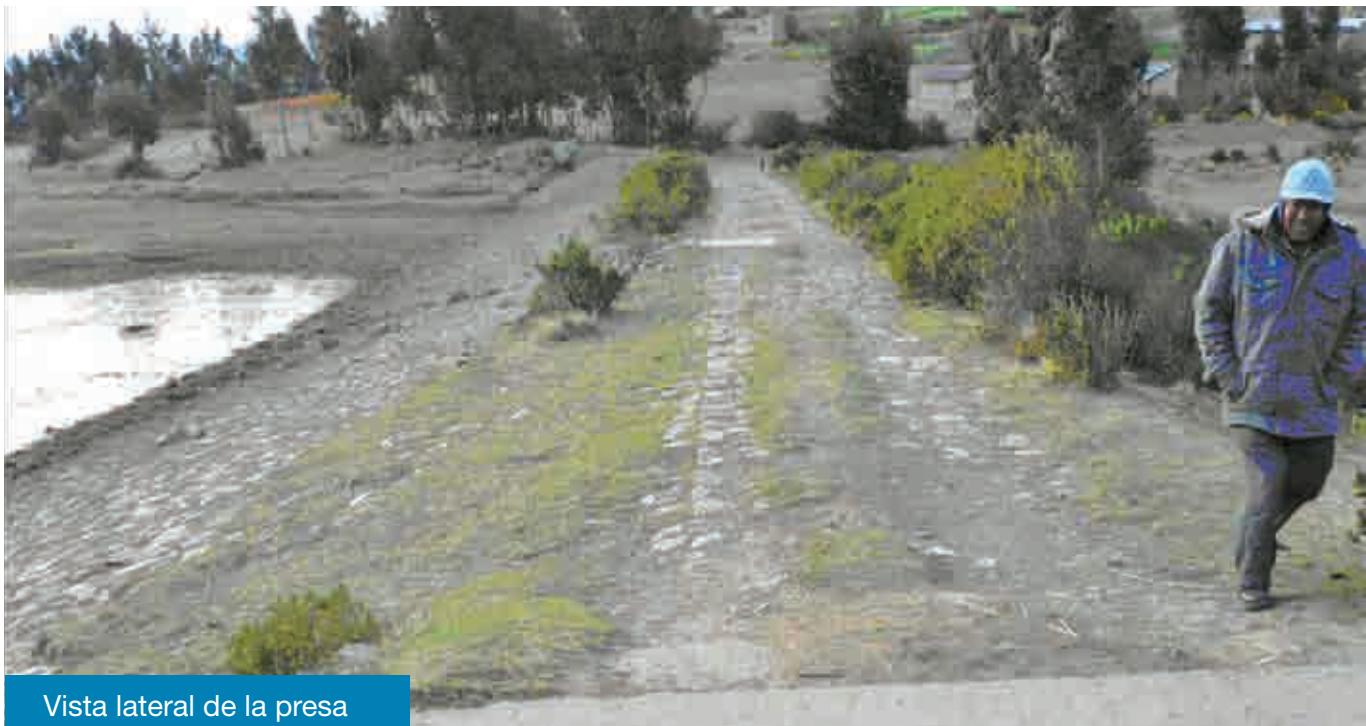
Como estructura la presa se encuentra en buenas condiciones

Comentarios: Deberá monitorearse el ingreso de sedimentos al embalse.

Se recomienda hacer un reacondicionamiento del rip rap, tanto aguas arriba, como aguas abajo y eliminar arbustos que creen en el talud.

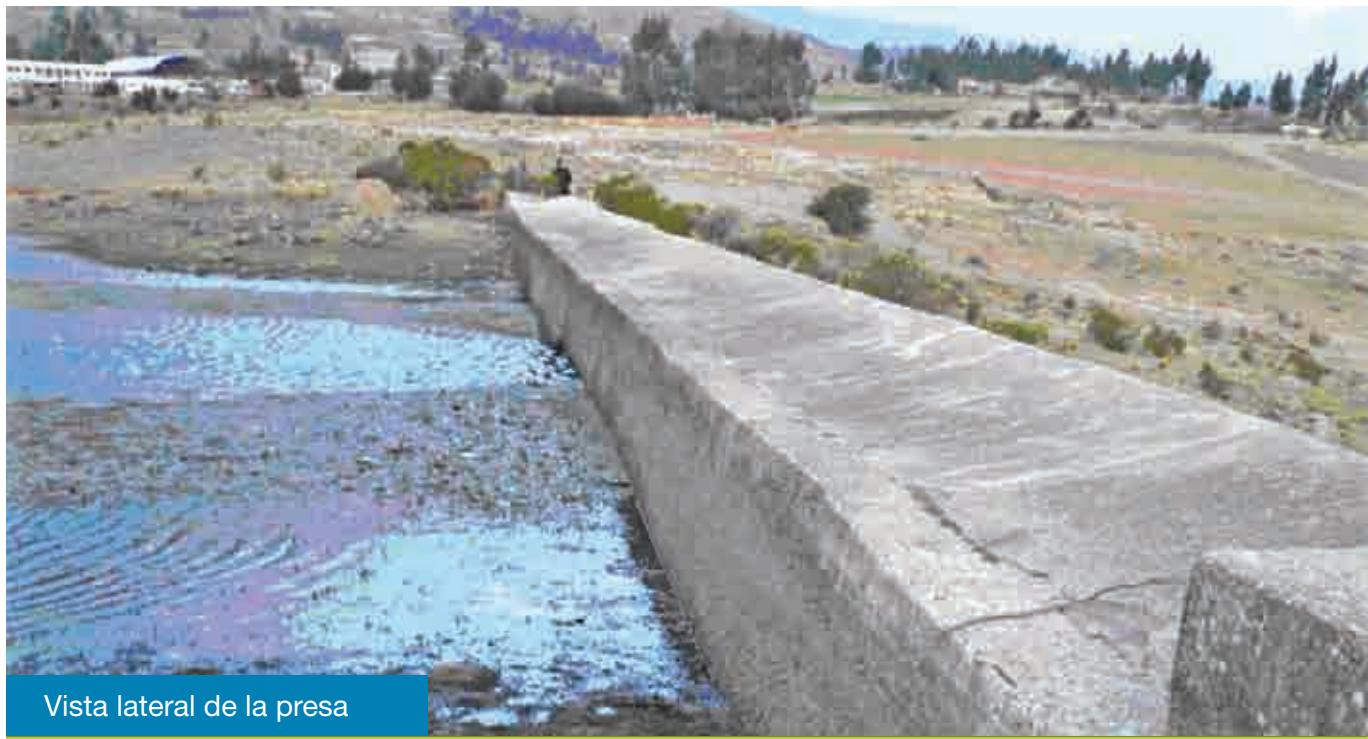
La presa se encuentra en buenas condiciones, sin embargo las válvulas no se cierran herméticamente, razón por la cual existe fuga de agua. Algunas zonas de hormigón están empezando a sufrir desprendimientos del cuerpo de la presa.

El embalse está operándose adecuadamente y relativamente tiene actividades de mantenimiento preventivo en la conservación de la infraestructura, sin embargo, los taludes necesitan mayor atención.

Comentarios: Los asentamientos humanos y la actividad ganadera aguas arriba del embalse requieren ser monitoreados a objeto de evitar posibles arrastres de material.

Se recomienda reponer válvulas más herméticas y controlar la apertura y cierre de las mismas.

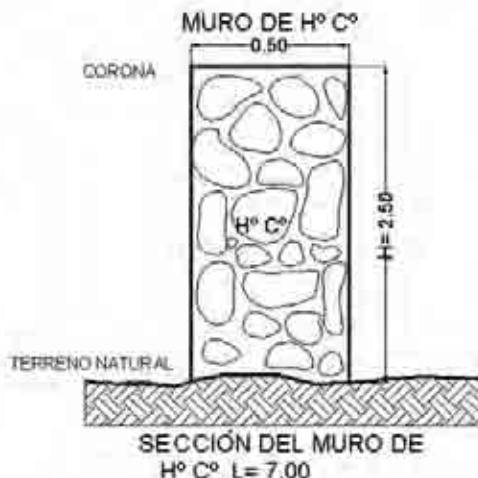
Vista del vertedor aguas abajo de la presa

La obra se encuentra operando adecuadamente

Comentarios: Es necesario colocar un mecanismo de operación (válvula o compuerta) para regular la salida de aguas embalsadas, se debe mejorar los cerramientos del embalse para que los mismos sean sólidos y permitan garantizar su estabilidad.

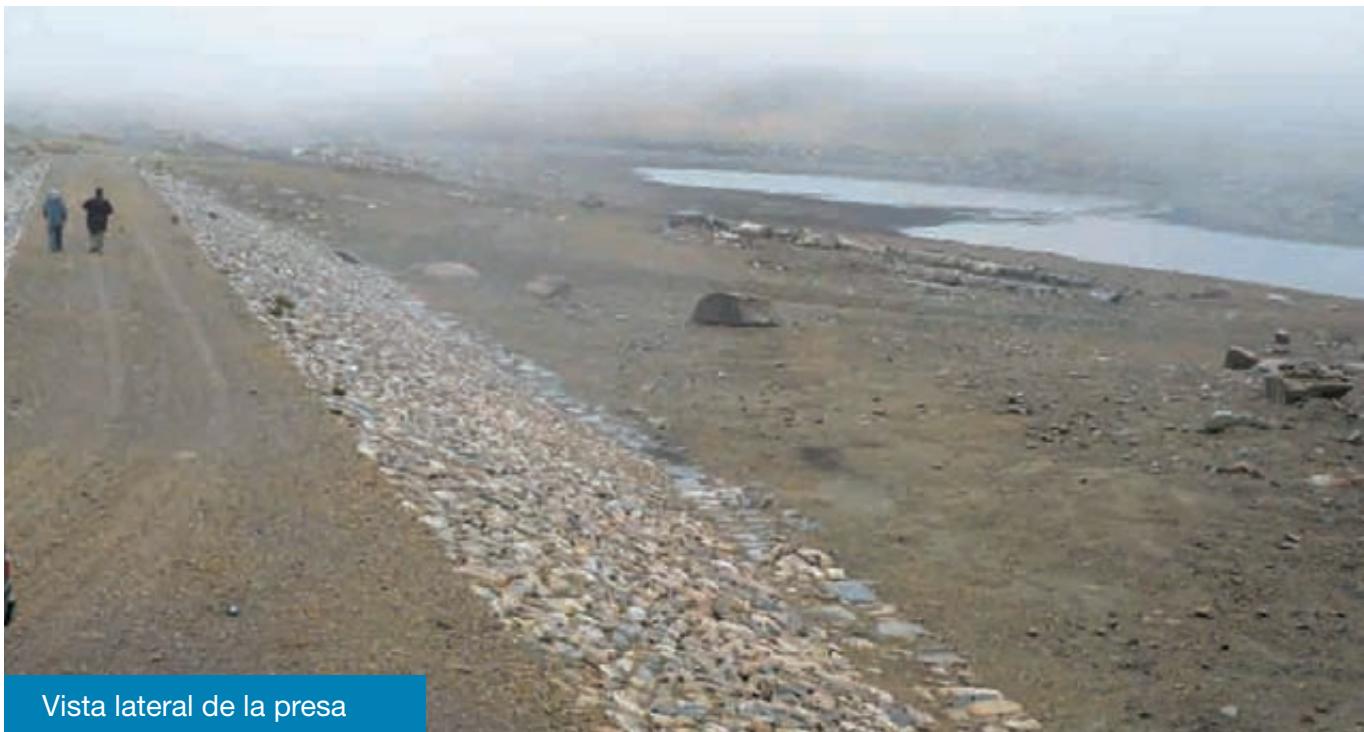
El embalse se encuentra operando adecuadamente aunque el área de ingreso de la obra de toma, en el talud de aguas arriba, se encuentra con presencia de sedimentos finos.

Comentarios: El ingreso de aguas presenta sedimentos finos que pueden producir colmataciones en la tubería de salida. Es necesario efectuar trabajos de pintado anticorrosivo de todos los elementos metálicos que están en la infraestructura de la presa.

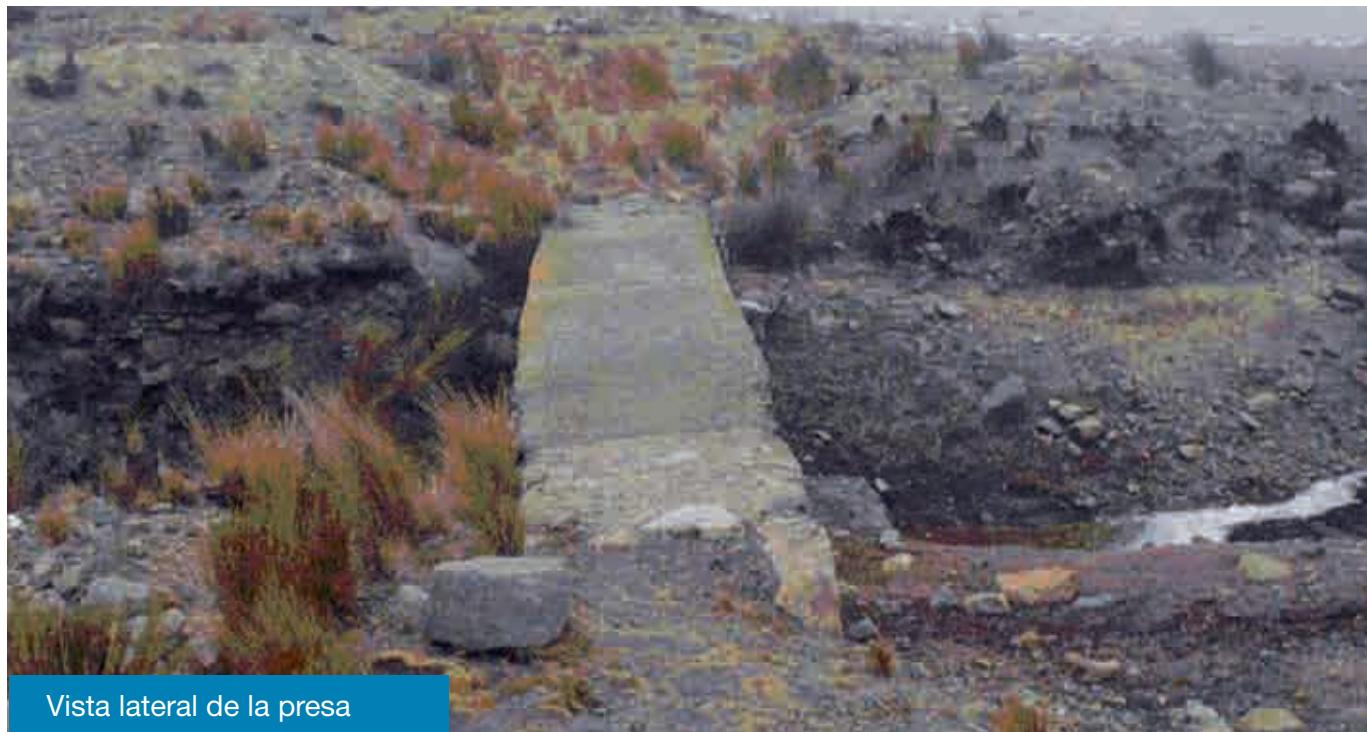
Como estructura la presa se encuentra en aceptables condiciones

Comentarios: En las inmediaciones de la obra de toma existe presencia de sedimentos que perjudican el hermetismo de cierre de la válvula. Es necesario el mantenimiento y reposición de los taludes que conforman el cuerpo de la presa y construir un vertedero de excedencias.

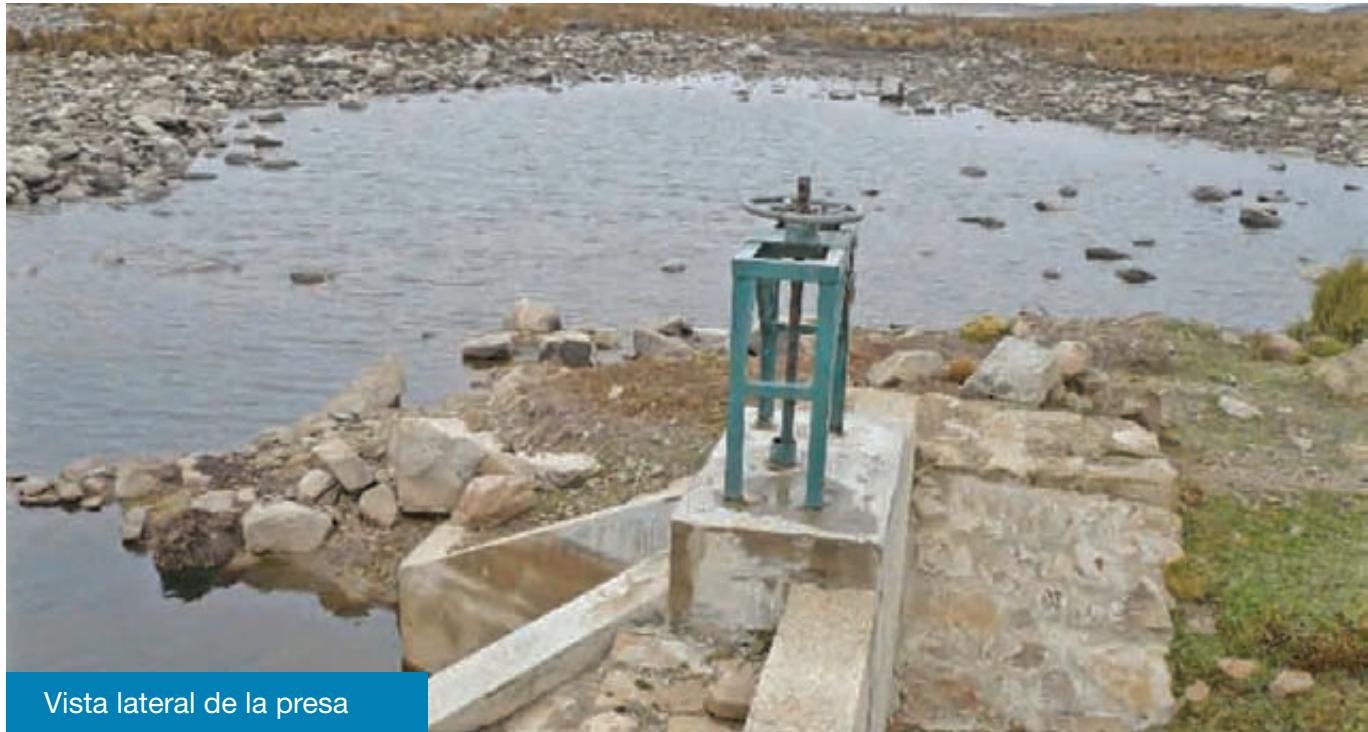
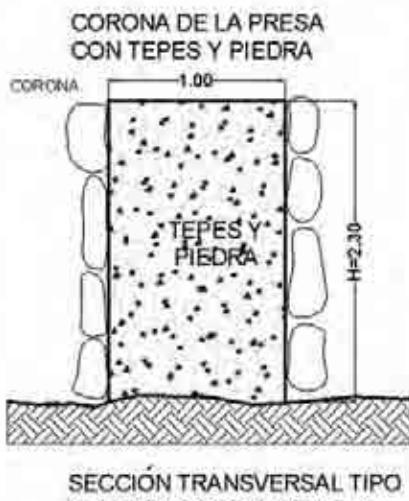
Como estructura la presa se encuentra en aceptables condiciones

Comentarios: Deberá monitorearse el ingreso de sedimentos al embalse.

Recomendable hacer una reposición de los taludes que conforman el cuerpo de la presa de tierra y también construir un vertedero de excedencias.

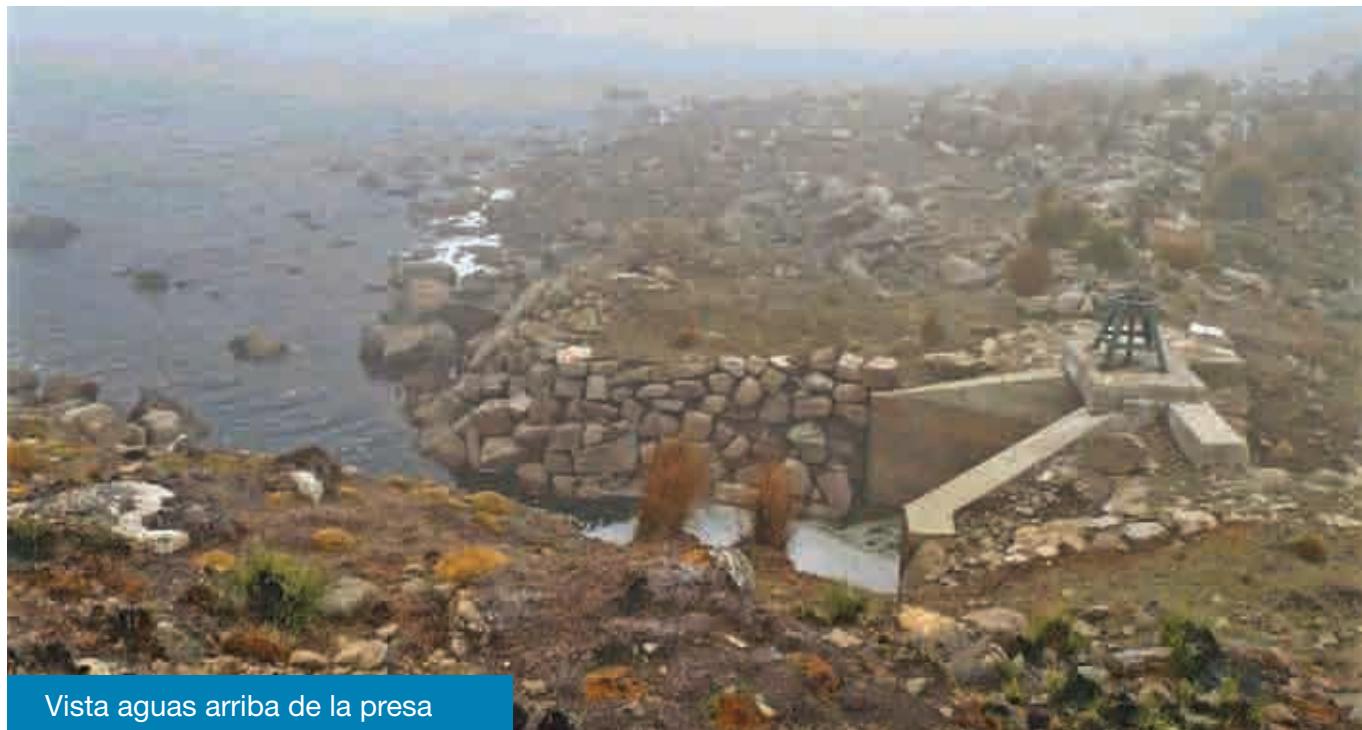
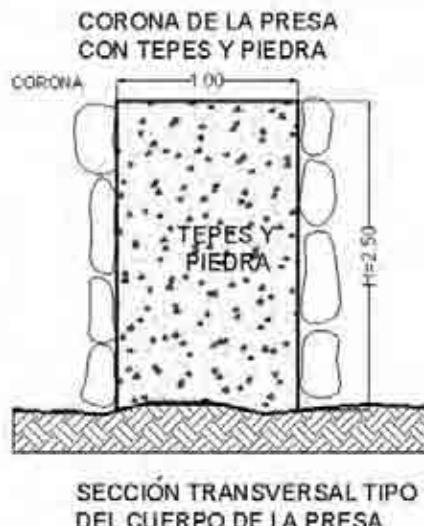
Laguna Thinki dos CB-P-053

Como estructura la presa se encuentra en aceptables condiciones

Comentarios: Deberá monitorearse el ingreso de sedimentos al embalse.

Es necesario reponer los taludes que conforman el cuerpo de la presa y construir un vertedero de excedencias.

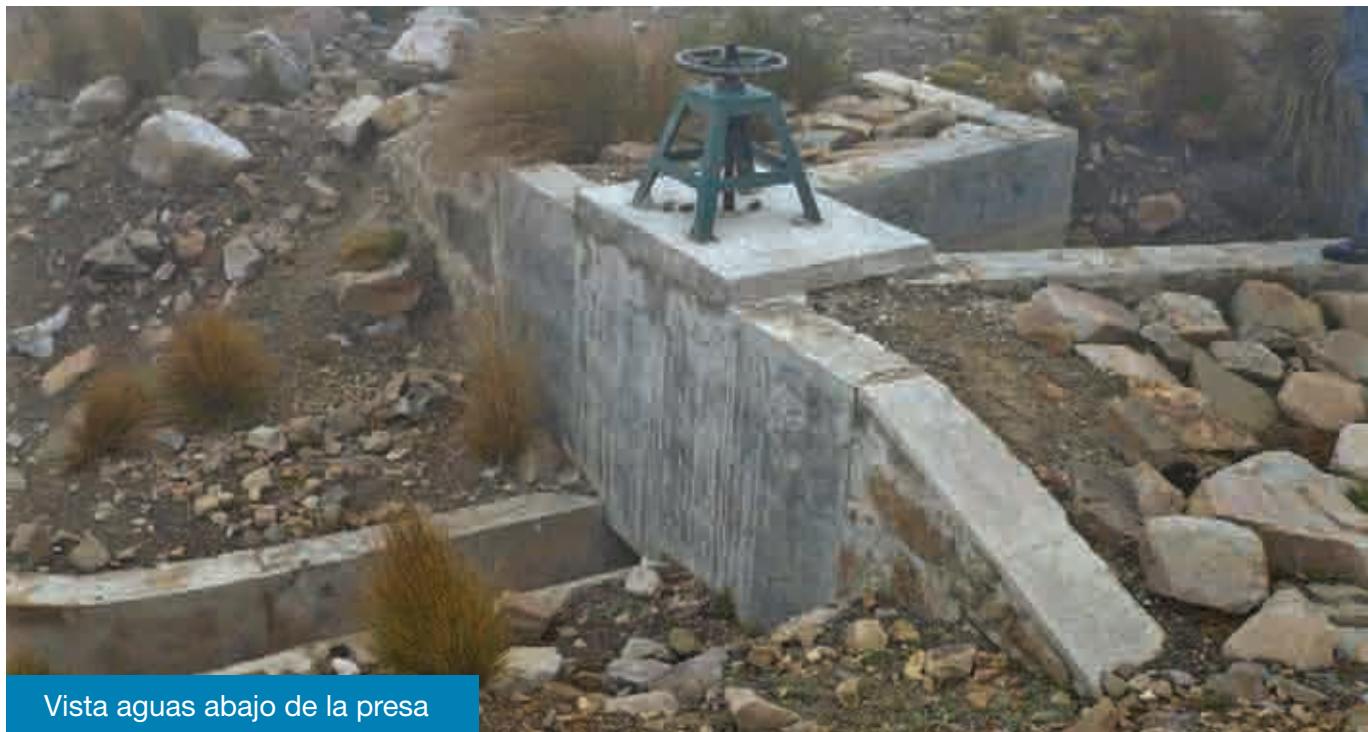
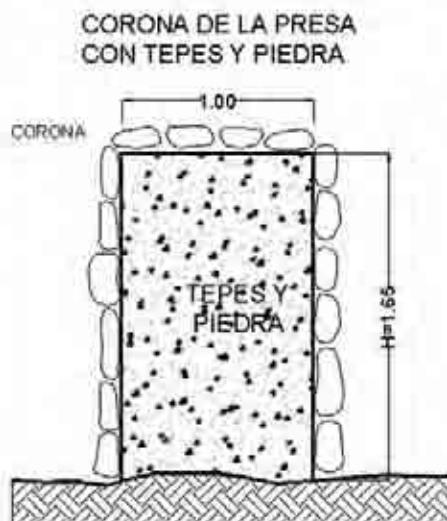
Laguna Thinki tres CB-P-054

Comentarios: Deberá monitorearse el ingreso de sedimentos al embalse. Es necesario reponer los taludes que conforman el cuerpo de la presa y construir un vertedero de excedencias.

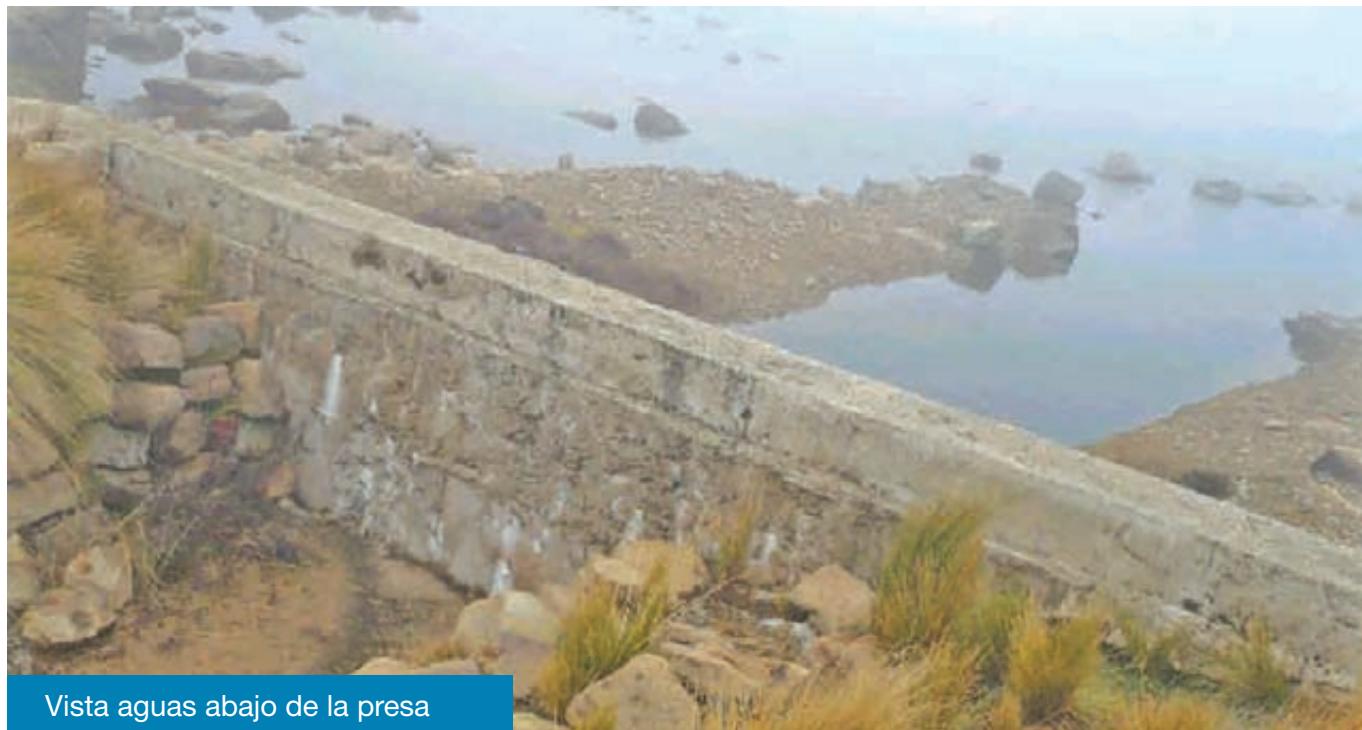
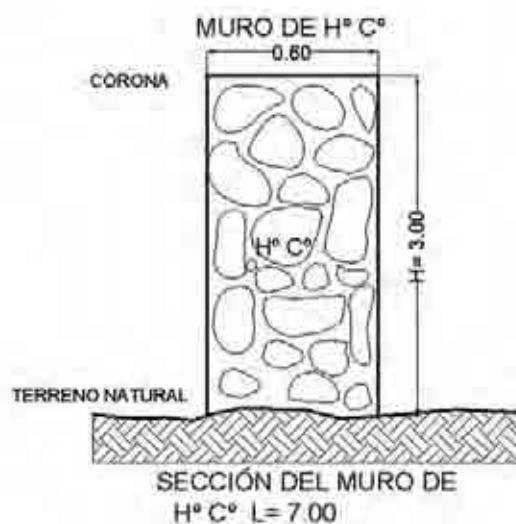
Comentarios: Como estructura la presa está en buenas condiciones, la válvula presenta relativamente buen hermetismo de cierre, aunque la zona donde está situada carece de protección y retiene agua que genera oxidaciones en la válvula.

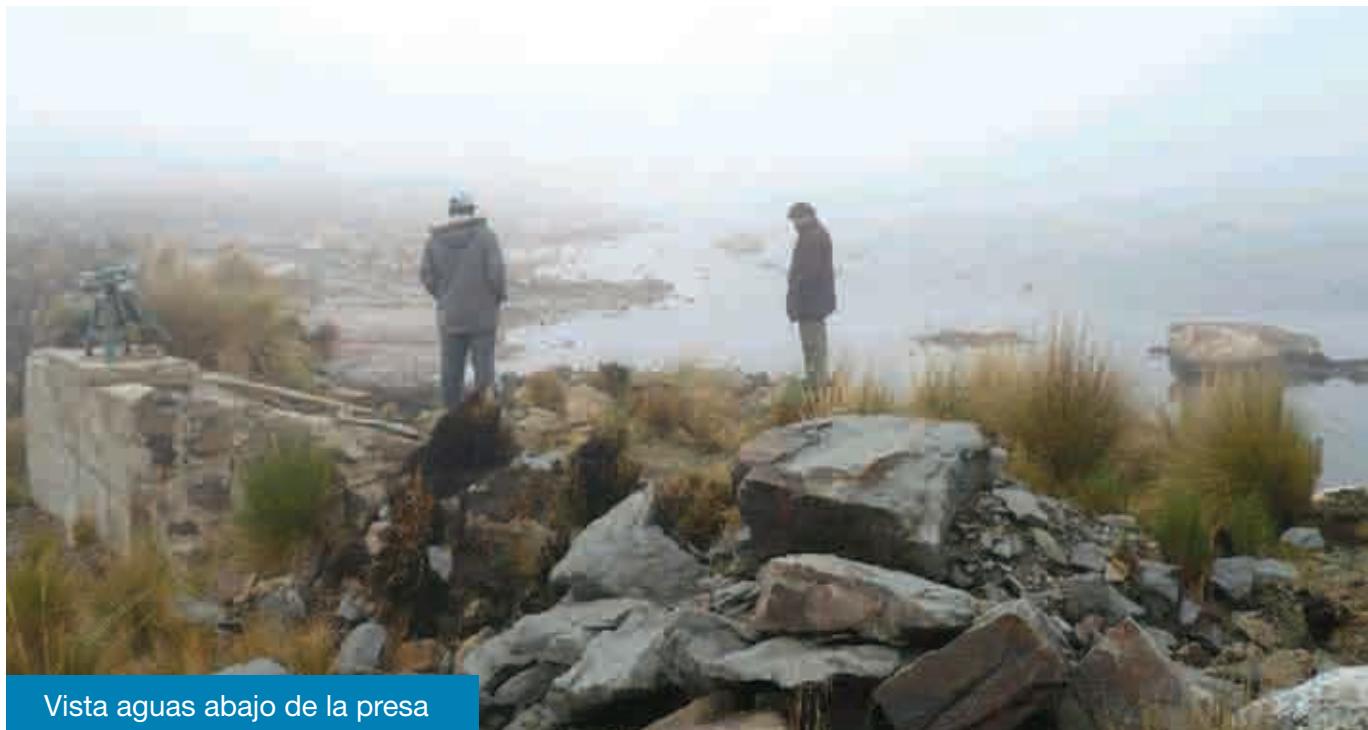
Como estructura la presa no está en buenas condiciones. Su operación es dificultosa porque el volante de la compuerta está dañado y el cierre no es hermético.

Comentarios: Se deben reponer los taludes verticales, tanto aguas arriba, como aguas abajo, y controlar el crecimiento de arbustos debe ser controlada.

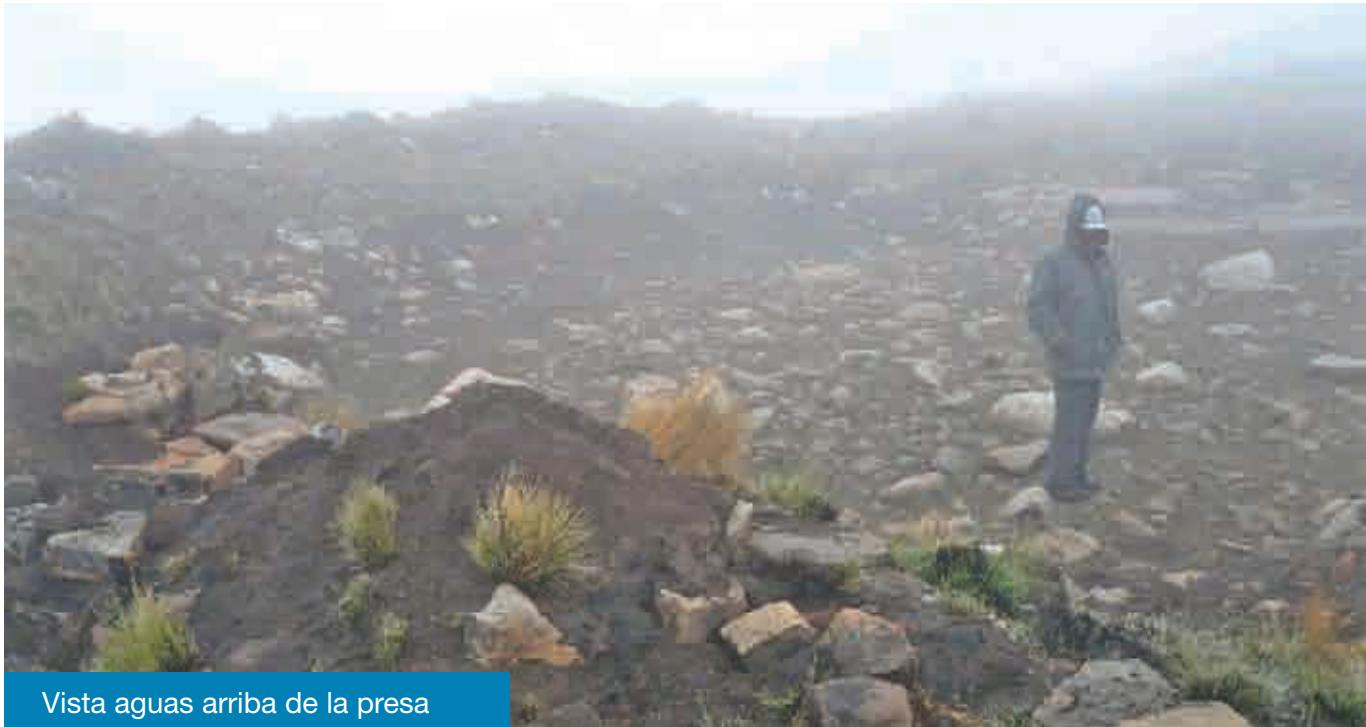
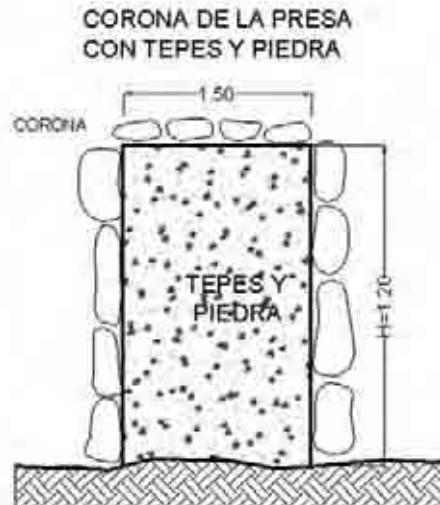
La presa no está en buenas condiciones. El volante de la compuerta está dañado y el cierre no es hermético lo que dificulta la operación.

Comentarios: A corto plazo es necesario hacer una reposición de taludes verticales, tanto aguas arriba, como aguas abajo, controlar el crecimiento de arbustos.

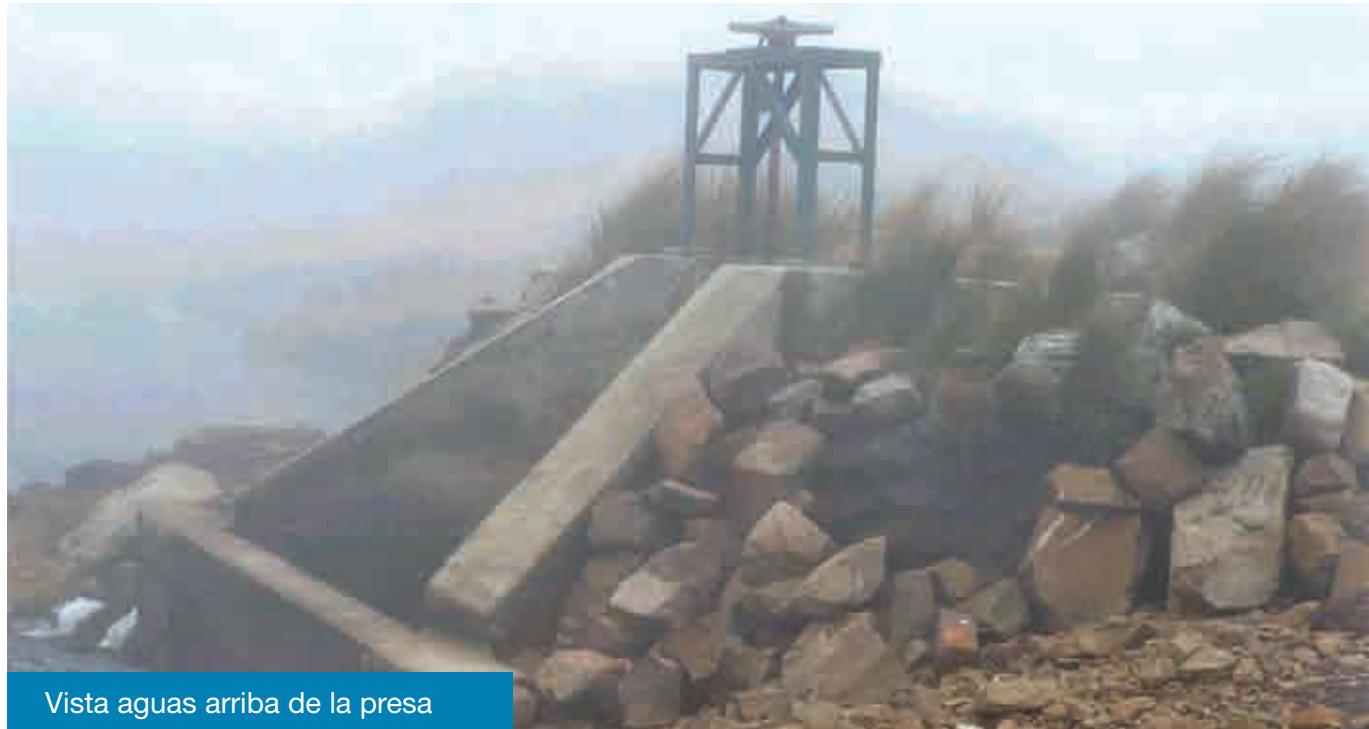
Vista aguas arriba de la presa

Como estructura la presa se encuentra en aceptables condiciones

Comentarios: Deberá monitorearse el ingreso de sedimentos al embalse que perjudican el hermetismo de cierre de la compuerta. Es recomendable hacer una reposición de los taludes que conforman el cuerpo de la presa de tierra y también construir un vertedero de excedencias.

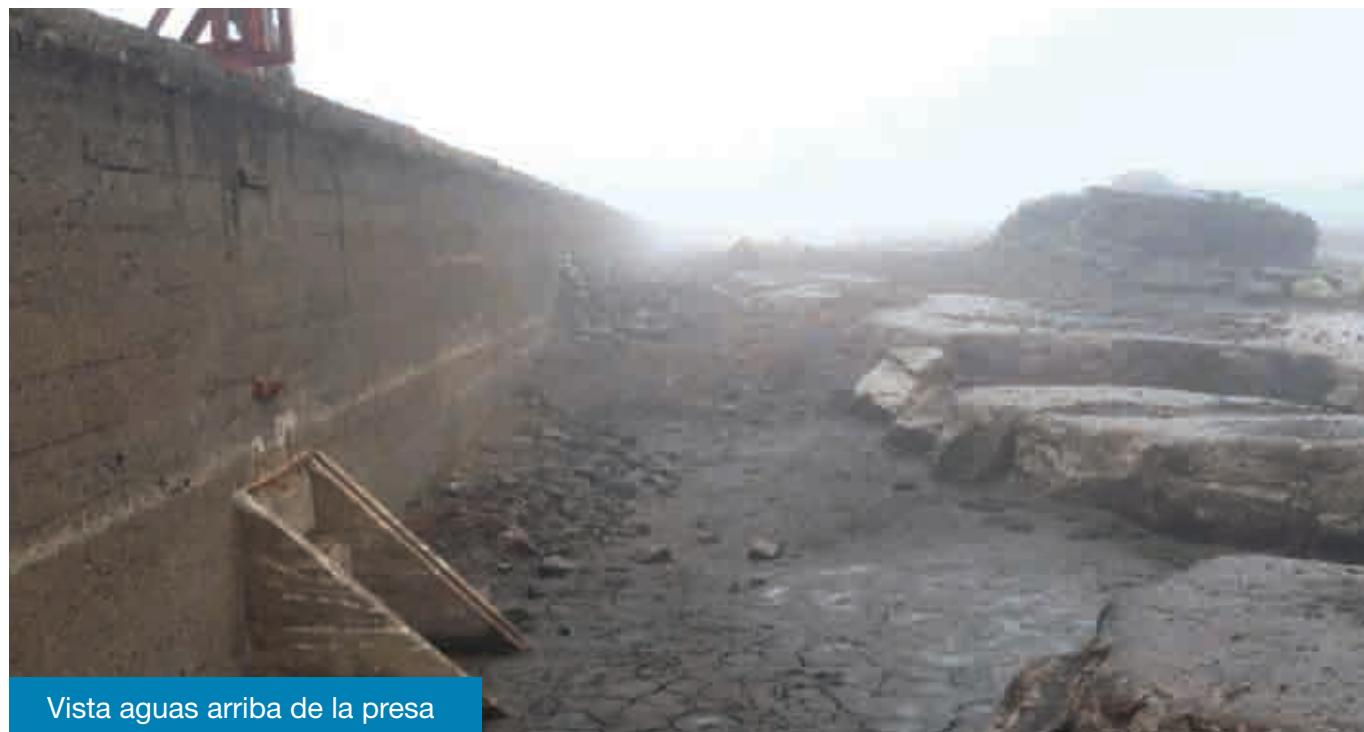
Vista aguas arriba de la presa

Como estructura la presa se encuentra en aceptables condiciones

Comentarios: Deberá monitorearse el ingreso de sedimentos al embalse y se recomienda hacer una reposición de hormigones en el cuerpo de la presa.

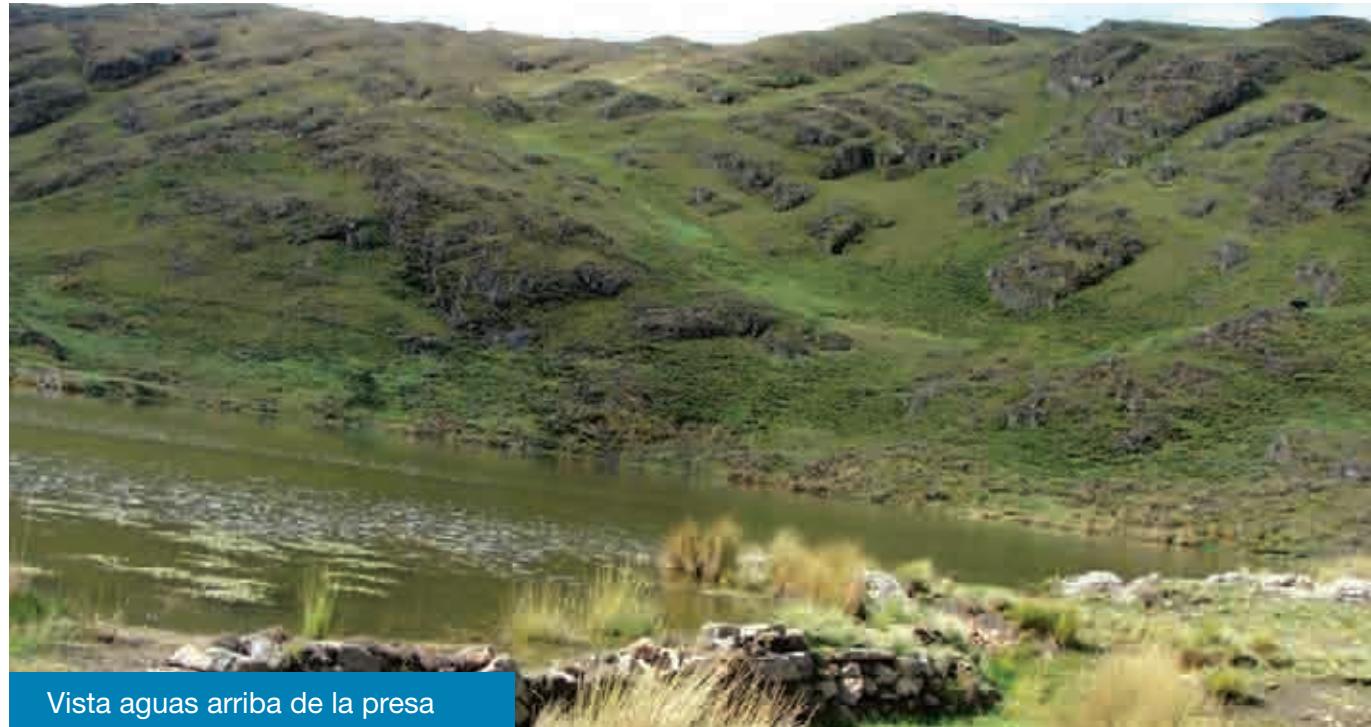
Vista aguas arriba de la presa

La presa es una obra rústica construida por los comunarios con materiales del lugar como piedras, tepes, tierra apisonada; esta técnica local requiere alta inversión de mano de obra y mantenimiento constante. Se observan asentamientos y filtraciones. Podría ser impermeabilizada para aumentar su capacidad de embalse. El agua es cristalina porque la cuenca de aporte se encuentra en buen estado.

Comentarios: Puede ser mejorada.

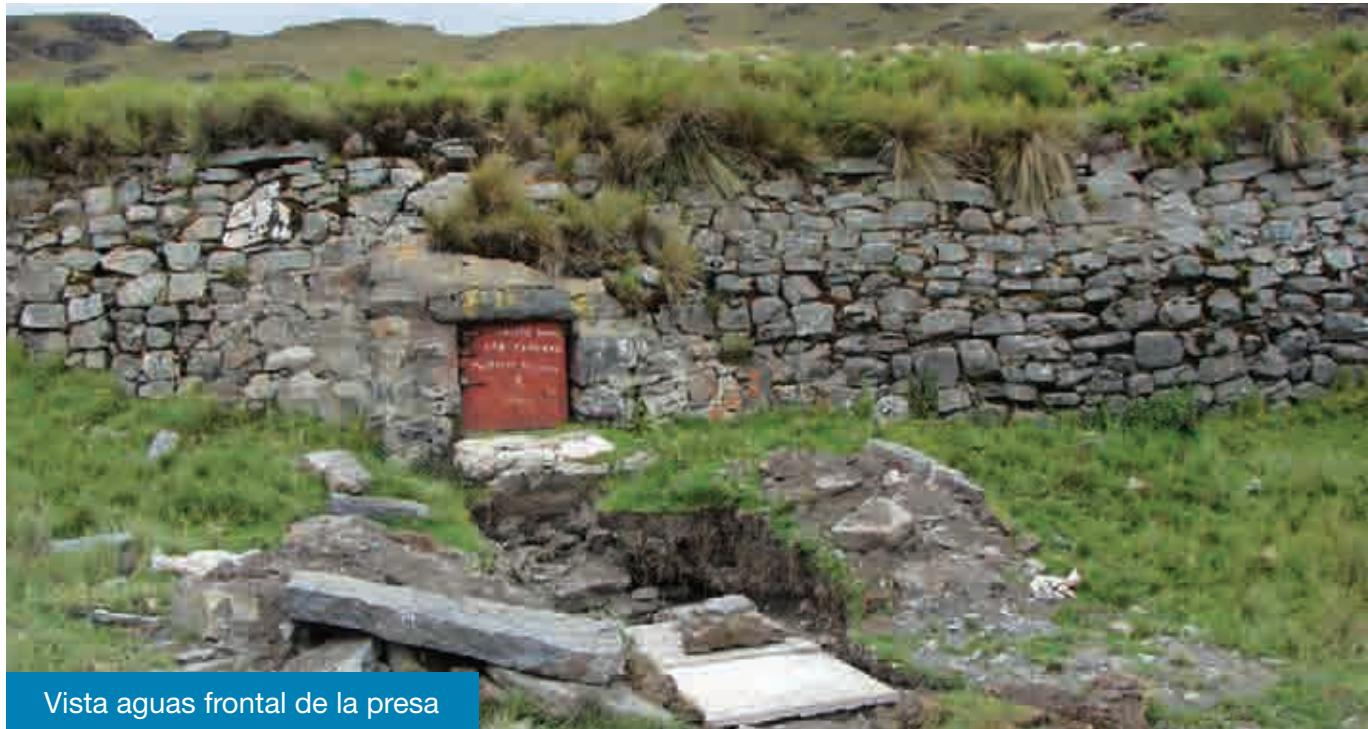
Vista aguas frontal de la presa

Se encuentra bien construida y el funcionamiento de sus partes es normal. Existen pequeñas filtraciones por la válvula de la obra de toma. No cuenta con un vertedero de excedencias. La corona se encuentra en su mayoría cubierta por paja brava.
