Ministerio de Medio Ambiente y Agua

Viceministerio de Recursos Hídricos y Riego

Inventario Nacional de Presas Bolivia 2010

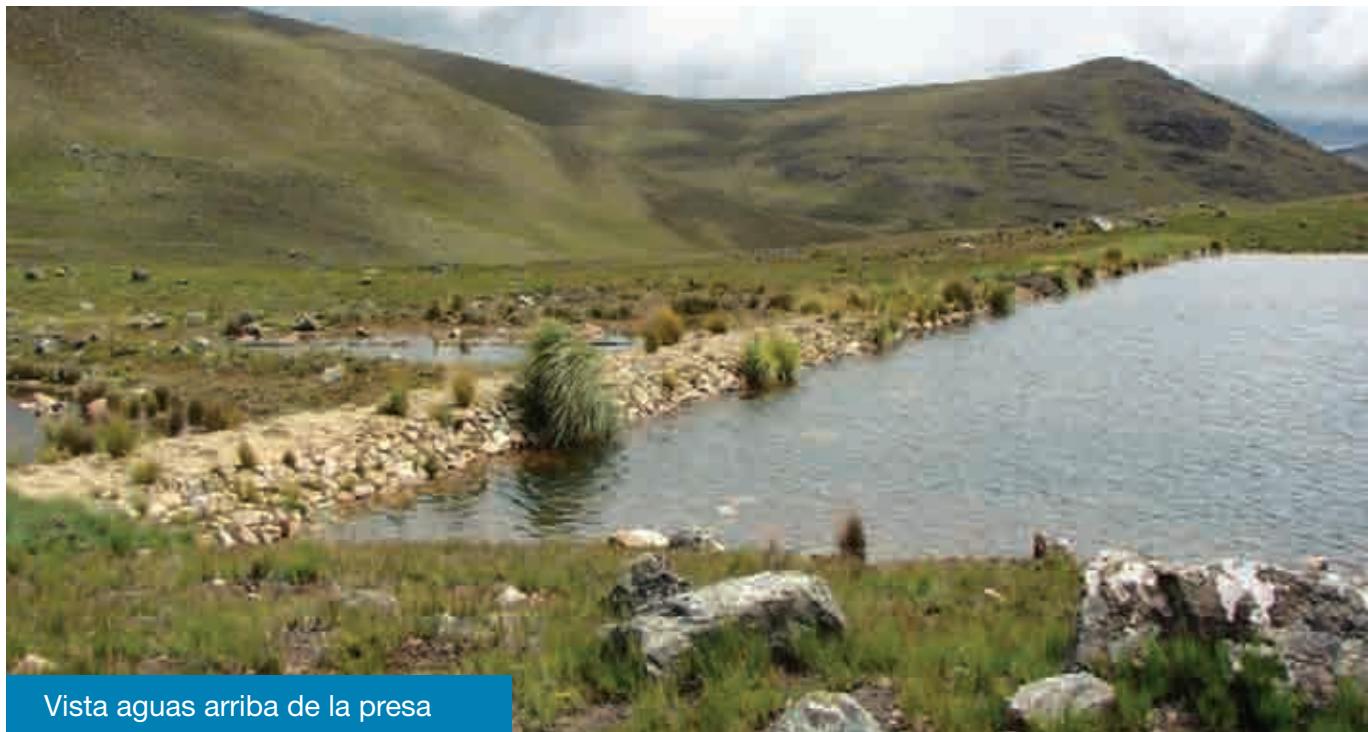
Vista aguas arriba de la presa

Existen filtraciones internas, que se perciben aguas abajo de la presa donde se observan charcos de gran prolongación.

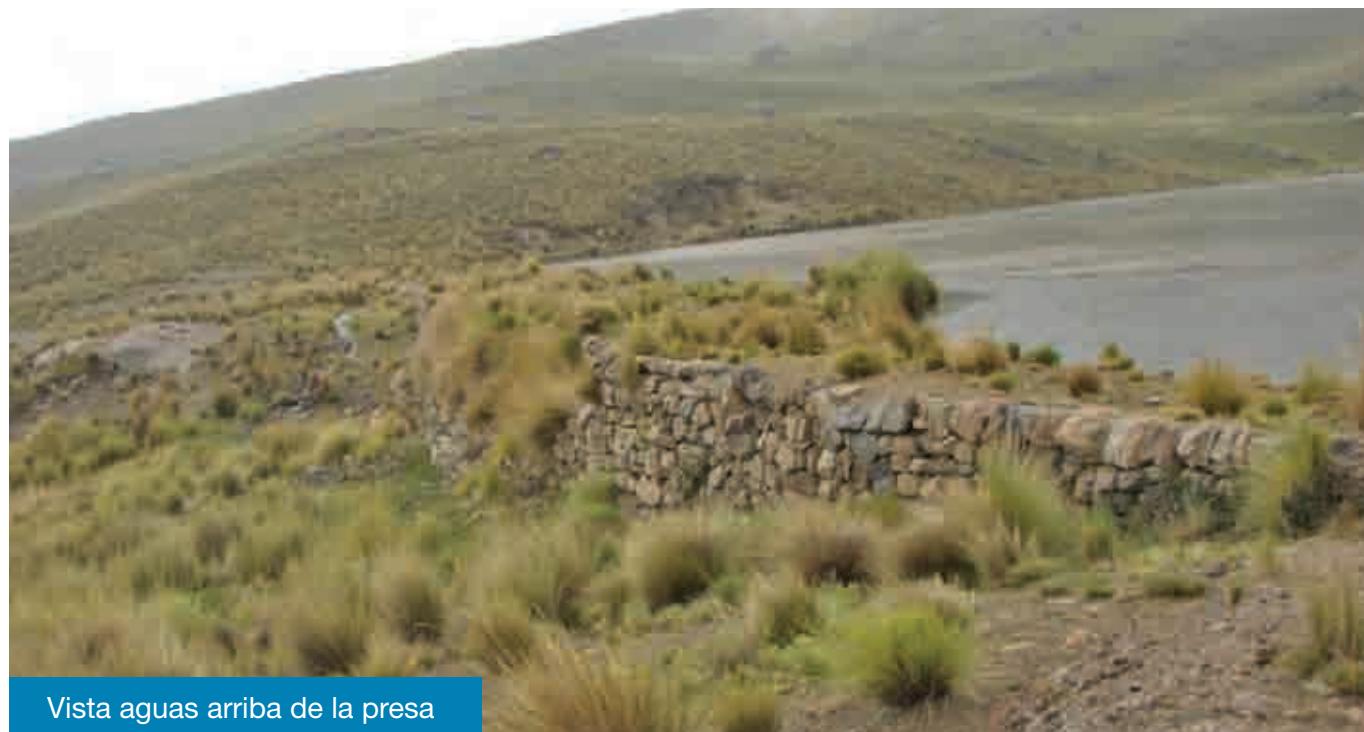
Vista aguas arriba de la presa

Existen pequeñas filtraciones por el cuerpo de la presa, la corona se encuentra en su mayoría cubierta por paja brava. El vertedero de excedencias para por un costado del cuerpo de la presa.

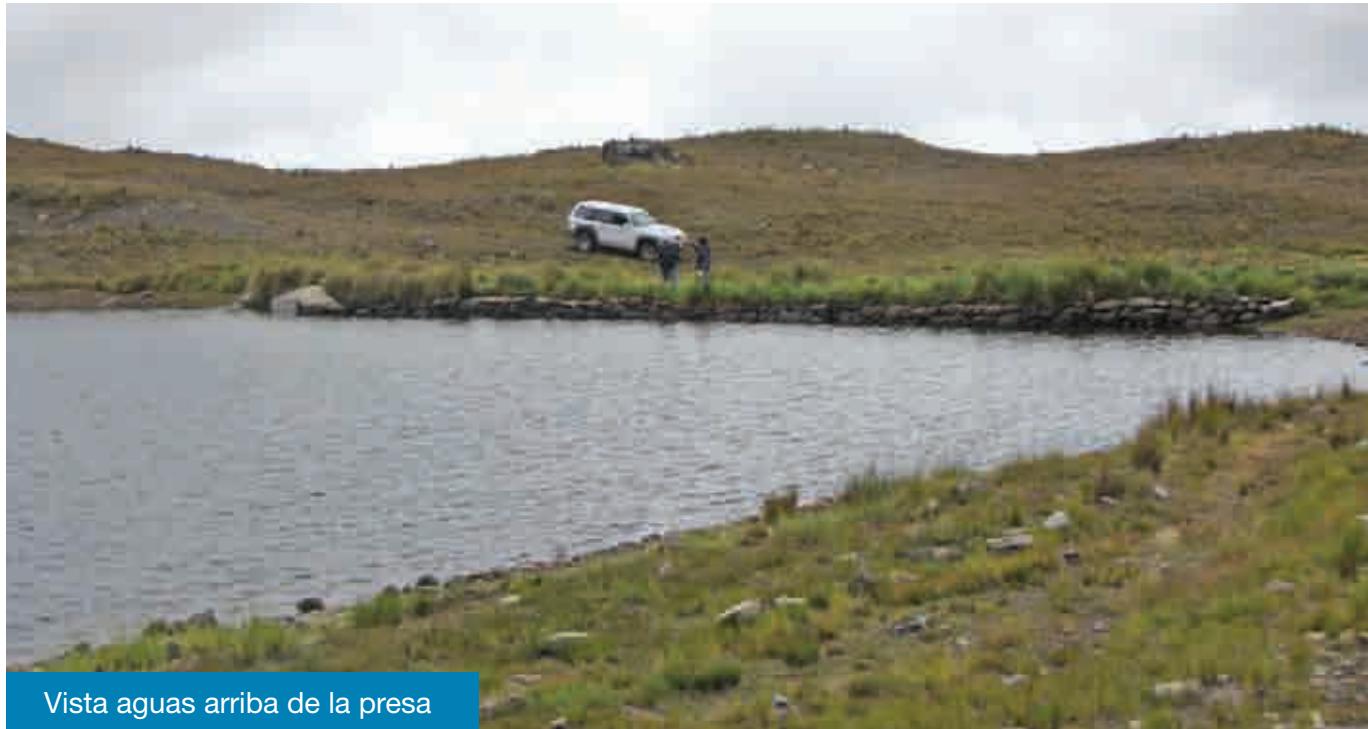
Vista aguas arriba de la presa

Existen pérdidas de agua. No se identifican riesgos, aguas abajo de la presa.

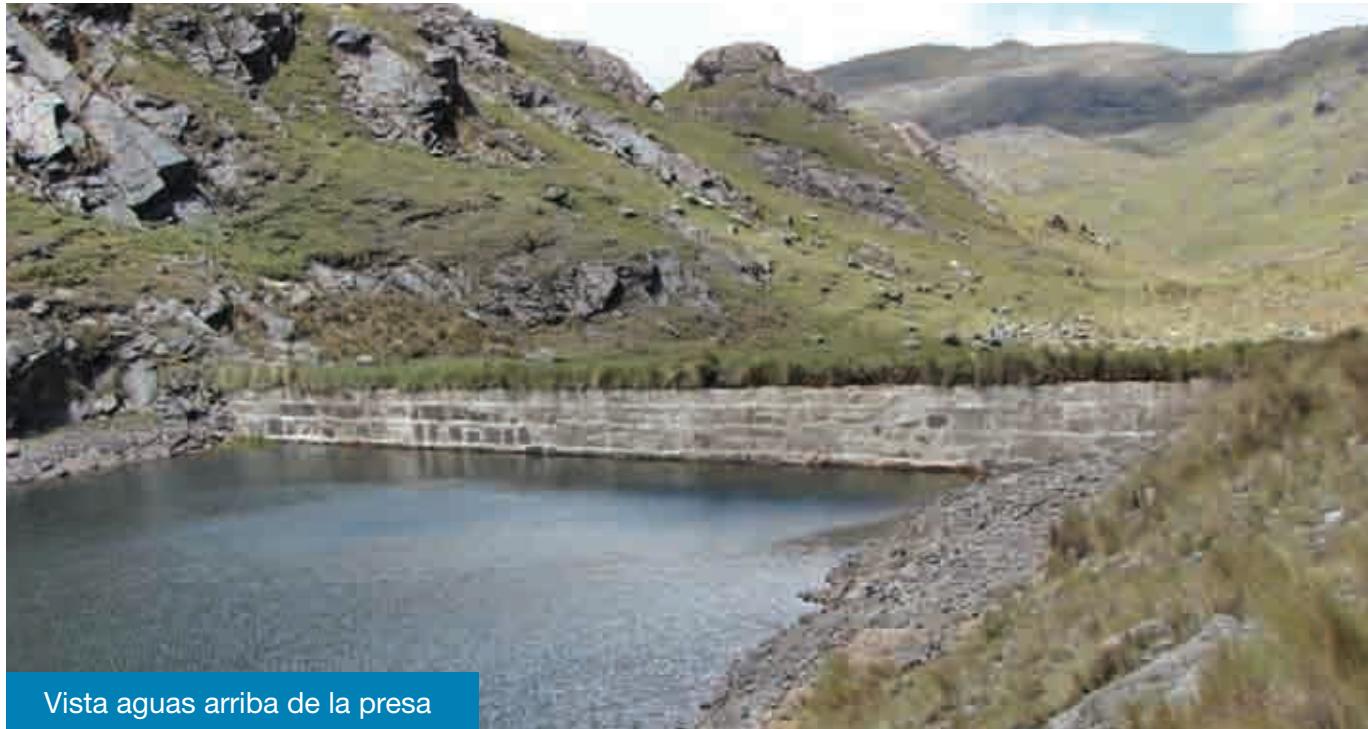
Vista aguas arriba de la presa

La presa se encuentra en buen estado. Construida con núcleo de arcilla y revestimiento de mampostería de piedra. Filtraciones existentes en el cuerpo de la presa.

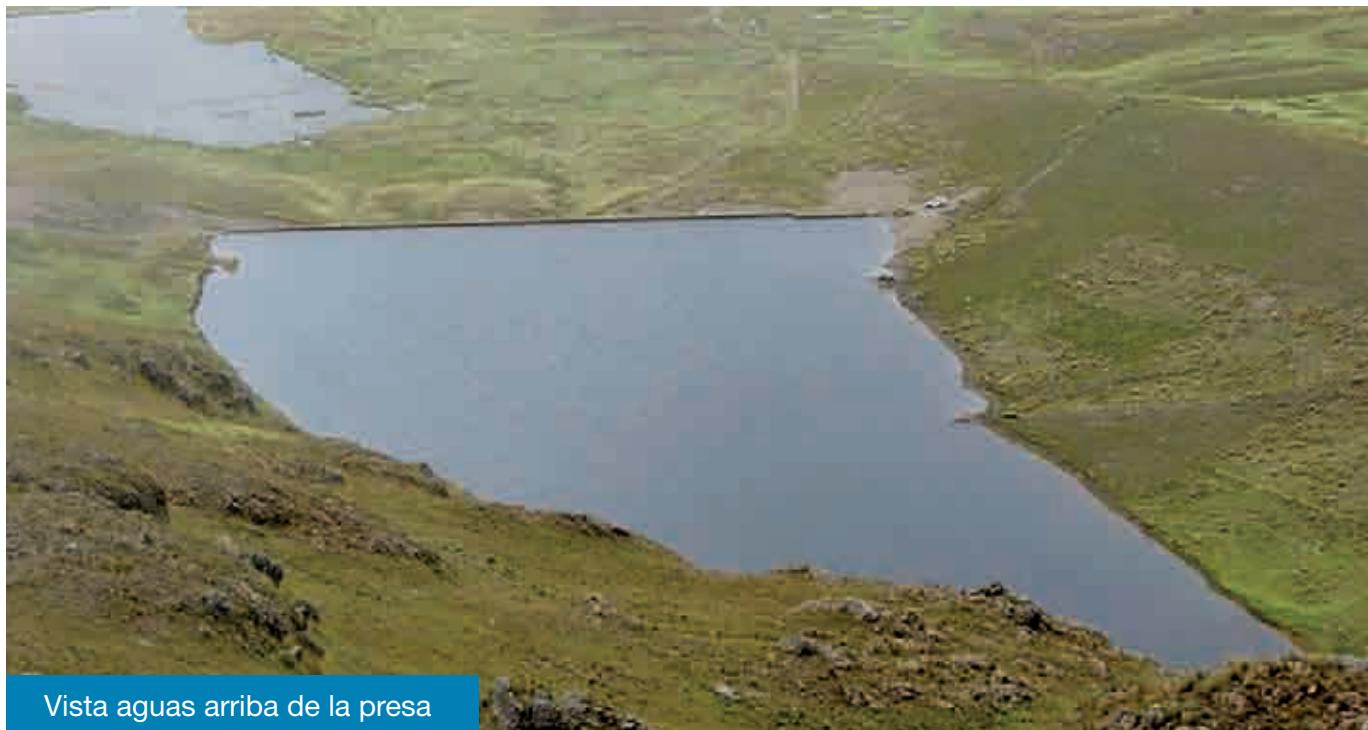
Vista aguas arriba de la presa

Existen pequeñas filtraciones en la válvula de la obra de toma y lugares cercanos a la misma.

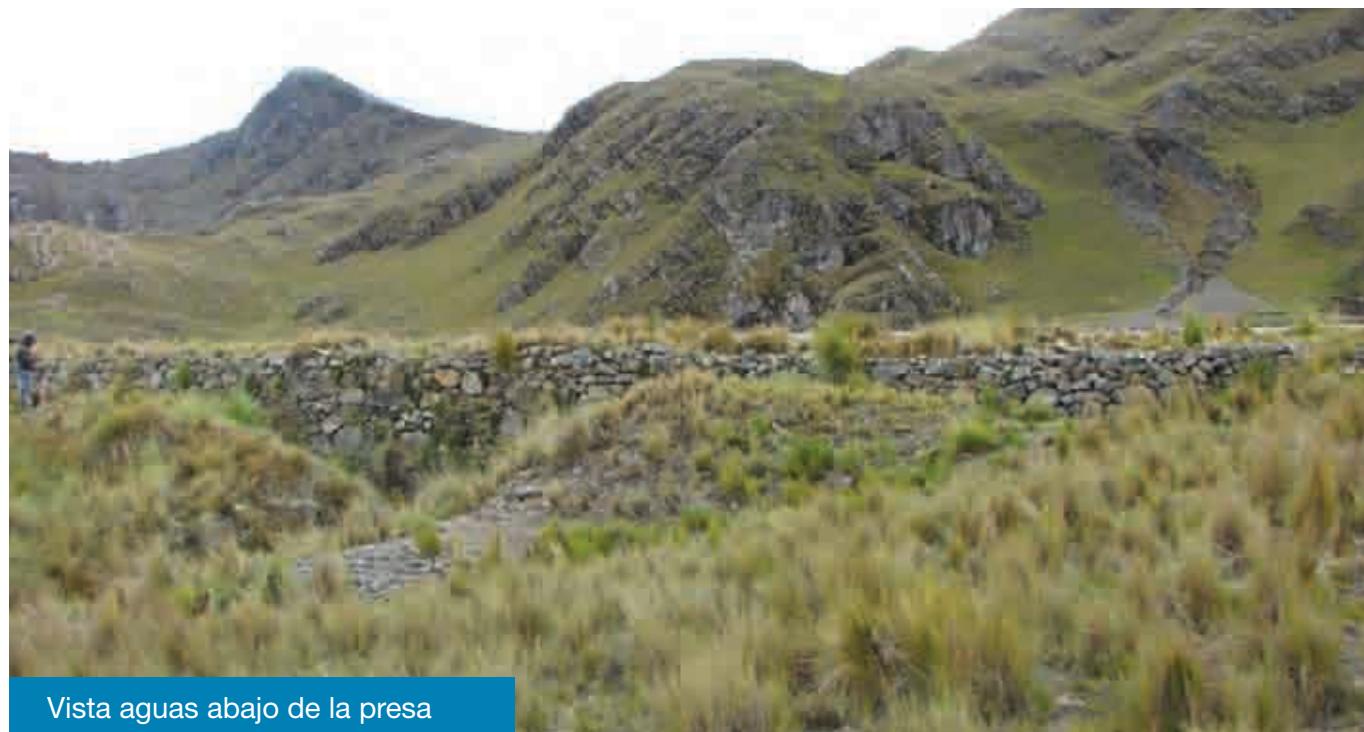
Vista aguas abajo de la presa

Se encuentra bien construida y el funcionamiento de sus partes es normal. Existen Pequeñas filtraciones por válvula de la obra de toma, así como también por la parte interna de la presa cercana y cercana al pie de la presa. No Cuenta con un vertedero de excedencias. La corona presenta pequeños asentamientos a lo largo de la misma.

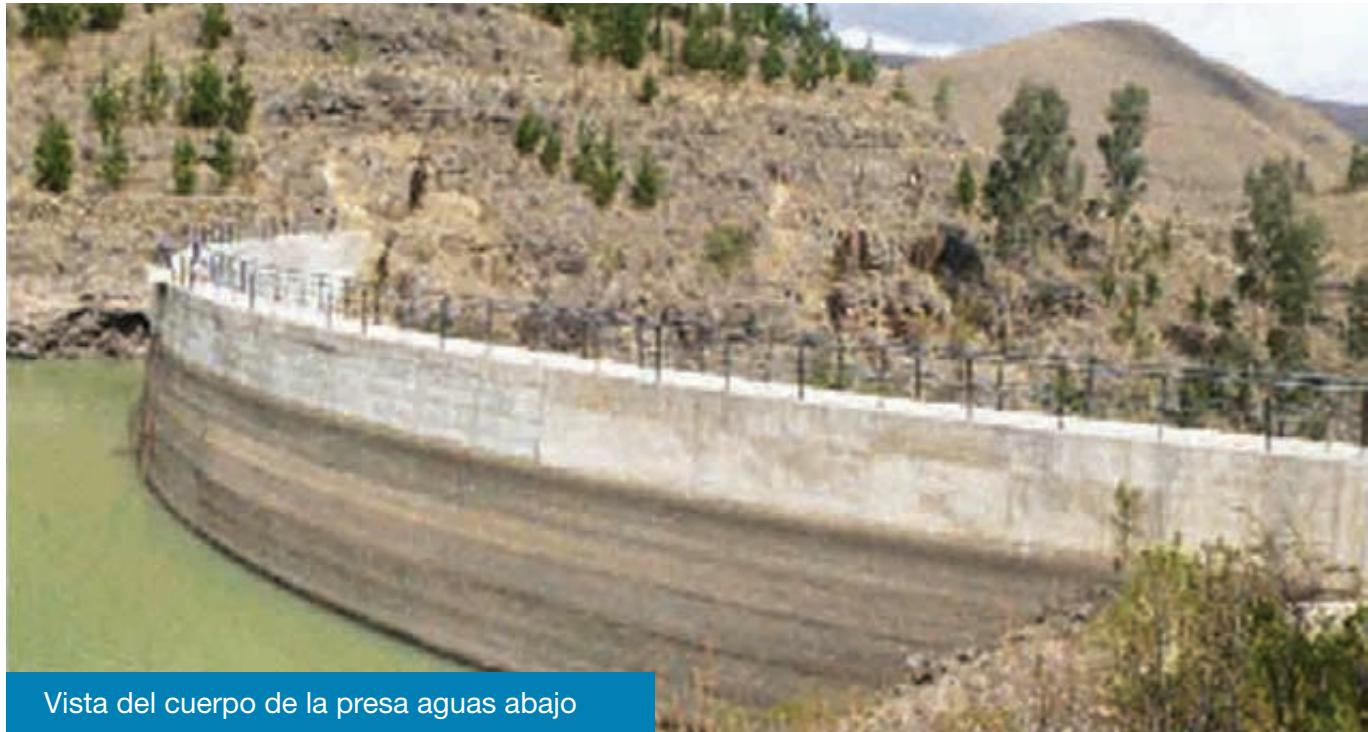
Vista del cuerpo de la presa aguas abajo

La compuerta de desfogue de fondo está colmatada. Las válvulas de la obra de toma están oxidadas, su reparación es urgente. Las paredes laterales del vertedero de excedencias están fisuradas y deben repararse. Existe desgaste del hormigón de los dados de disipación de energía del vertedor. El camino de acceso al sitio de la presa y al vertedero está sin mantenimiento.

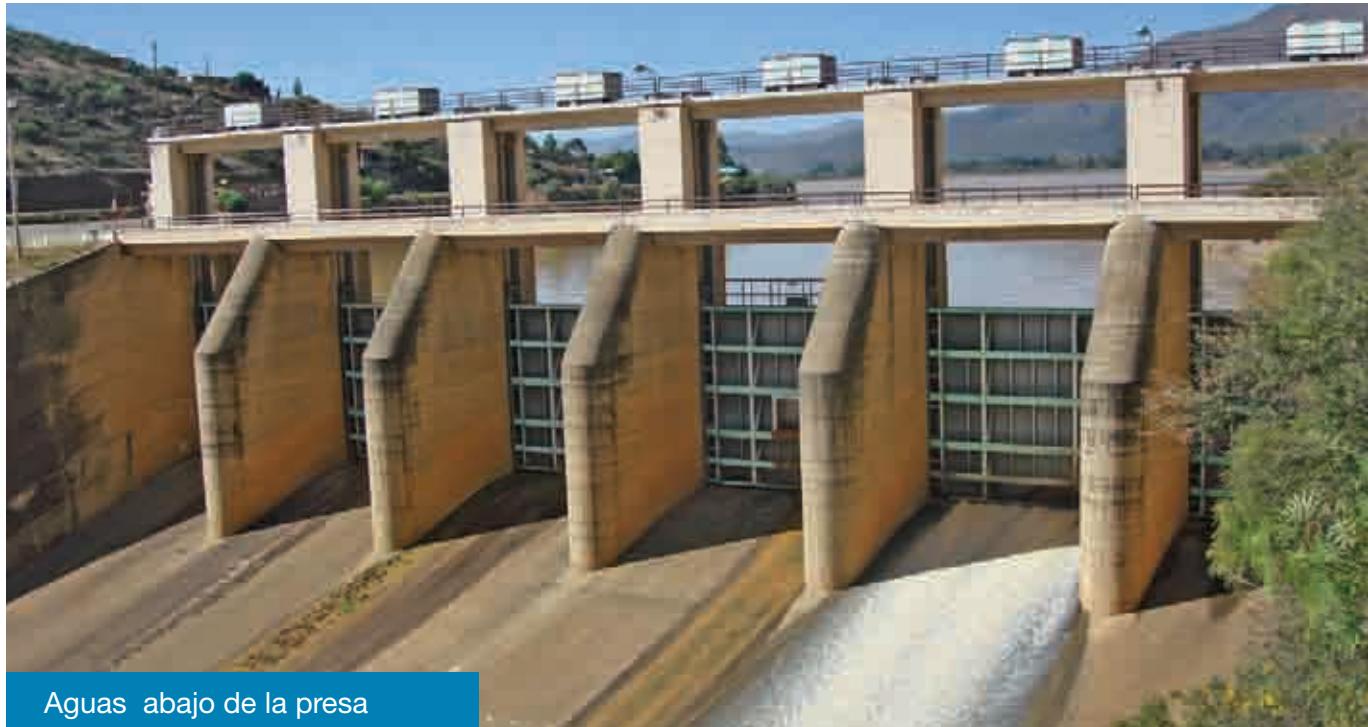
Aguas abajo de la presa

Existe bastante sedimentación en el embalse, que proviene de la erosión de las cuencas de aporte.

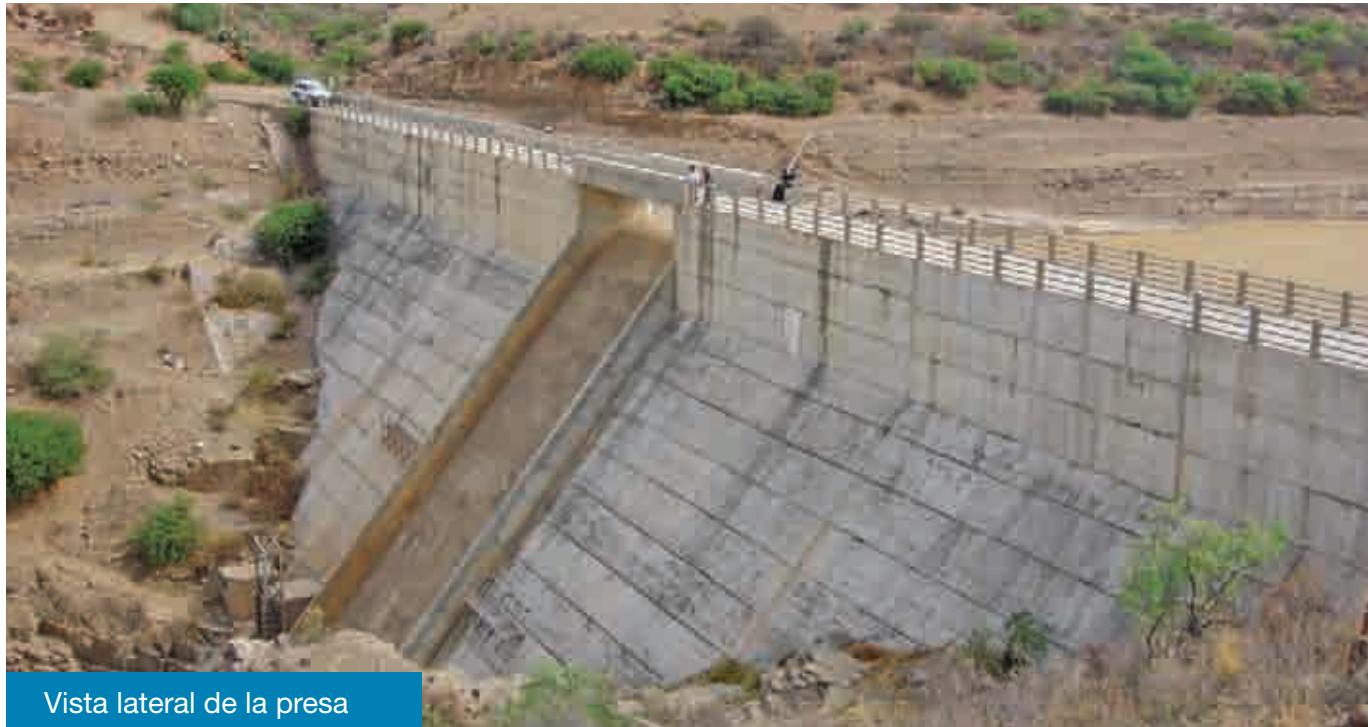
Vista lateral de la presa

El embalse presenta abundante sedimentación que proviene de la erosión de las cuencas de aporte

Comentarios: La presa funciona sin embargo necesita trabajos de mantenimiento en el desfogue del sedimento, reposición de la solera del salto esqui. Los usuarios realizan periódicamente la limpieza del sedimento, acumulado vaciando completamente el embalse, sin mucho éxito. Se observan parcelas agrícolas en el vaso de almacenamiento. Los regantes están preocupados por reducción de la vida útil del embalse.

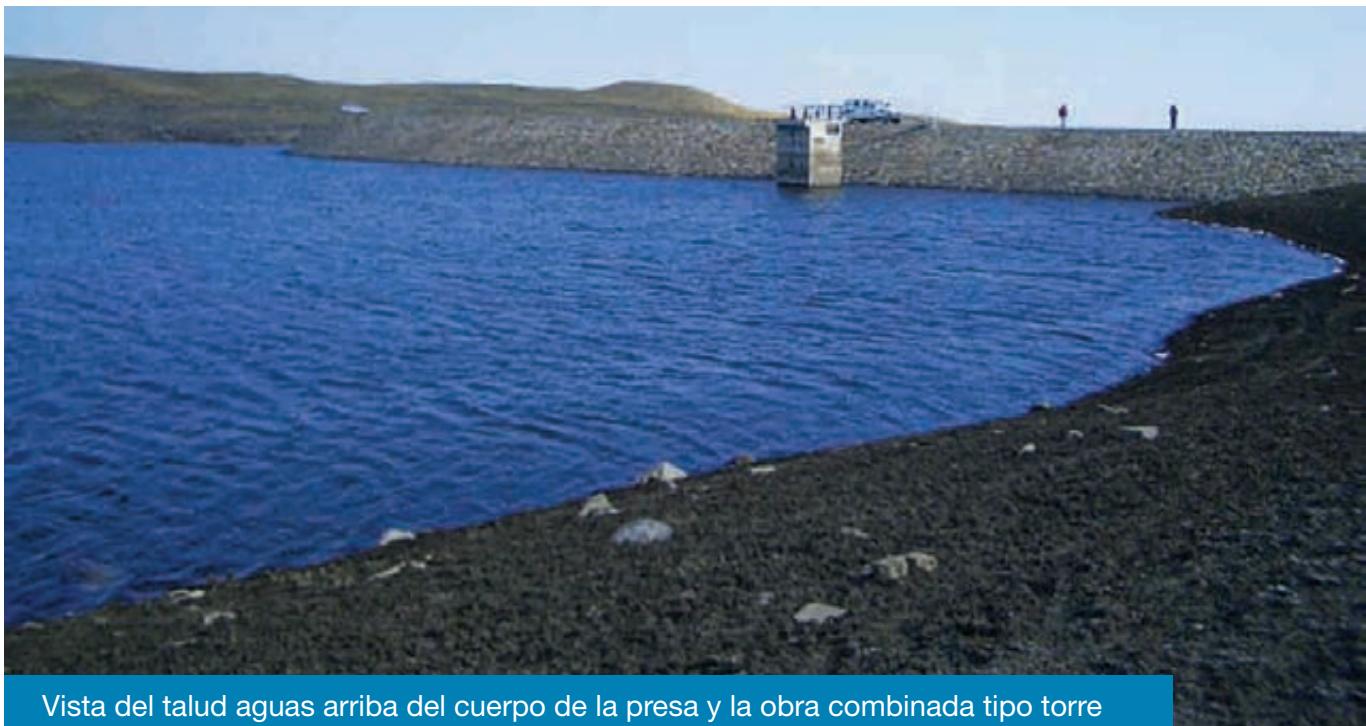
Vista del talud aguas arriba del cuerpo de la presa y la obra combinada tipo torre

Comentarios: Es necesario dar una solución adecuada al cierre de la válvula, que se encuentra con problemas.

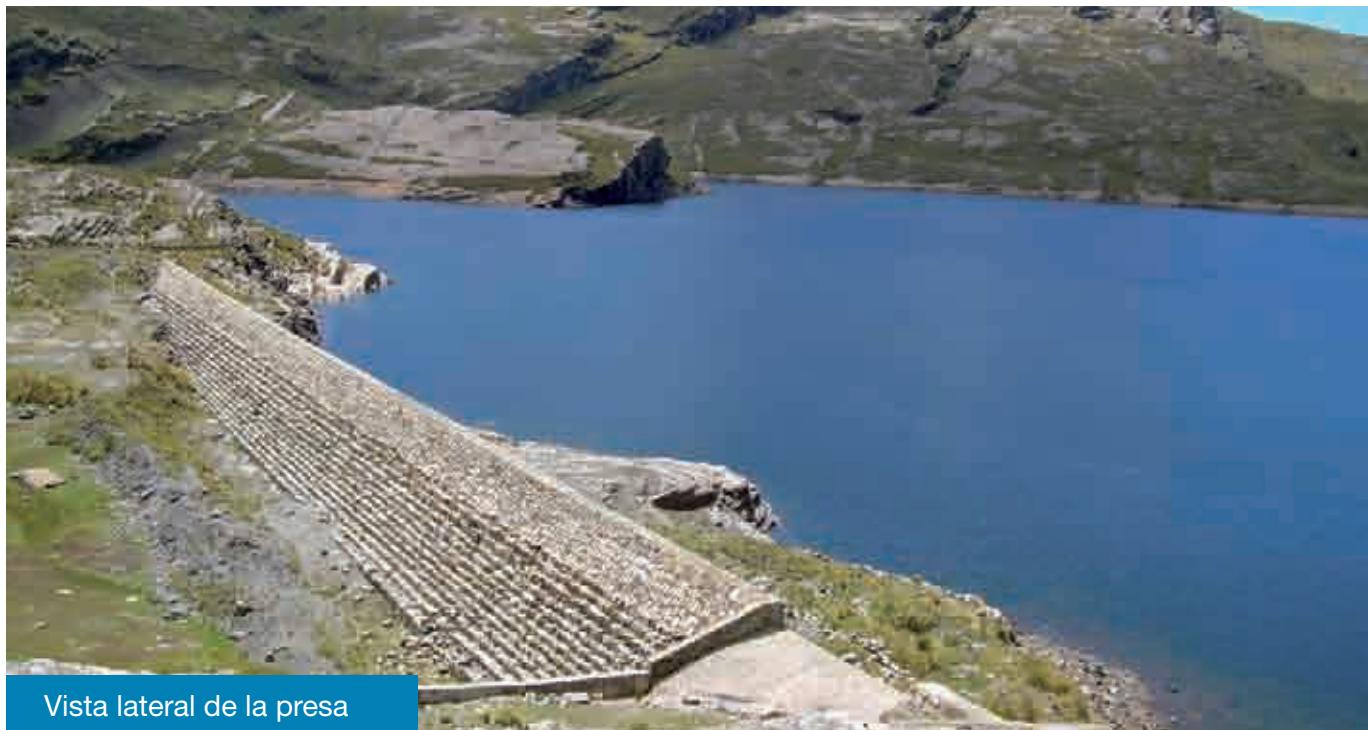
Vista lateral de la presa

Existen algunos problemas de filtración en el cuerpo de la presa, sin embargo ésta se encuentra trabajando. La cuenca de aporte no expone a riesgos de sedimentación.

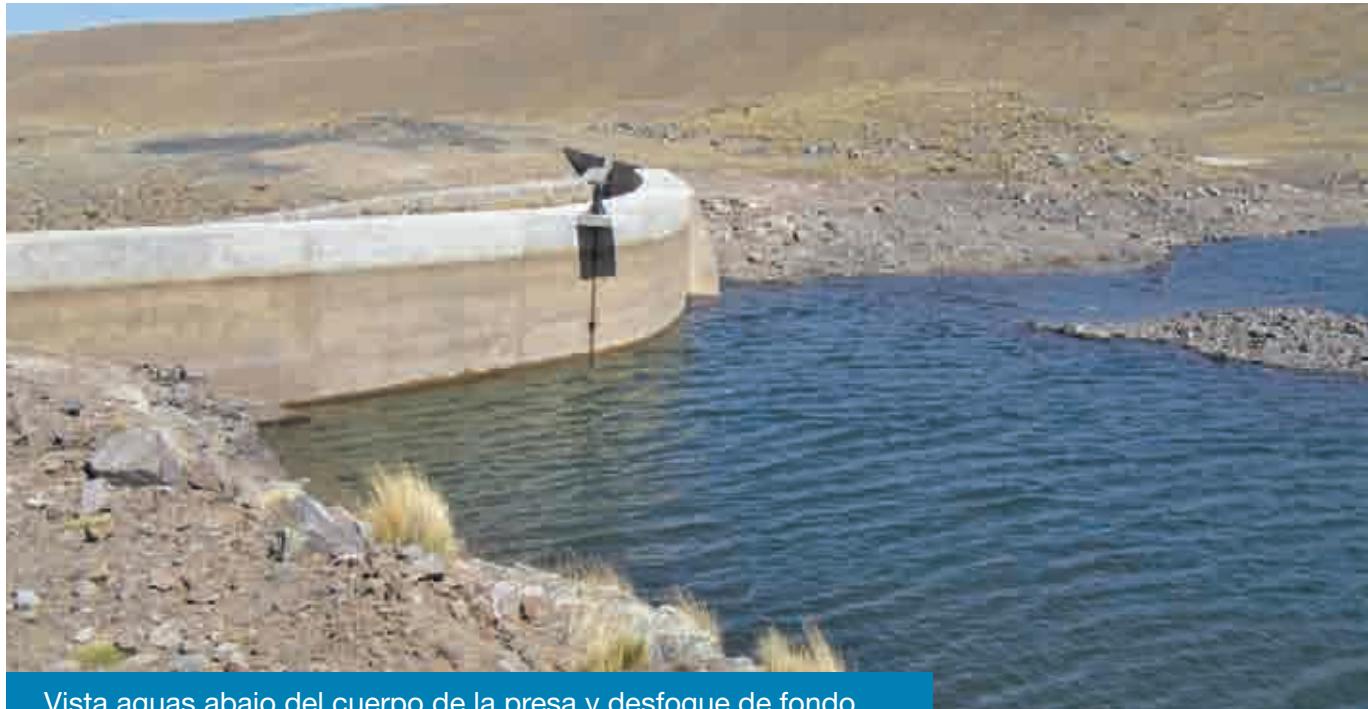
Vista aguas abajo del cuerpo de la presa y desfogue de fondo

Existe buen funcionamiento en general de la presa, sin embargo se han presentado fugas de agua durante la apertura y cierre de compuerta de la obra de toma.

Existe erosión de la cuenca de aporte debido a la quema de pastizales.

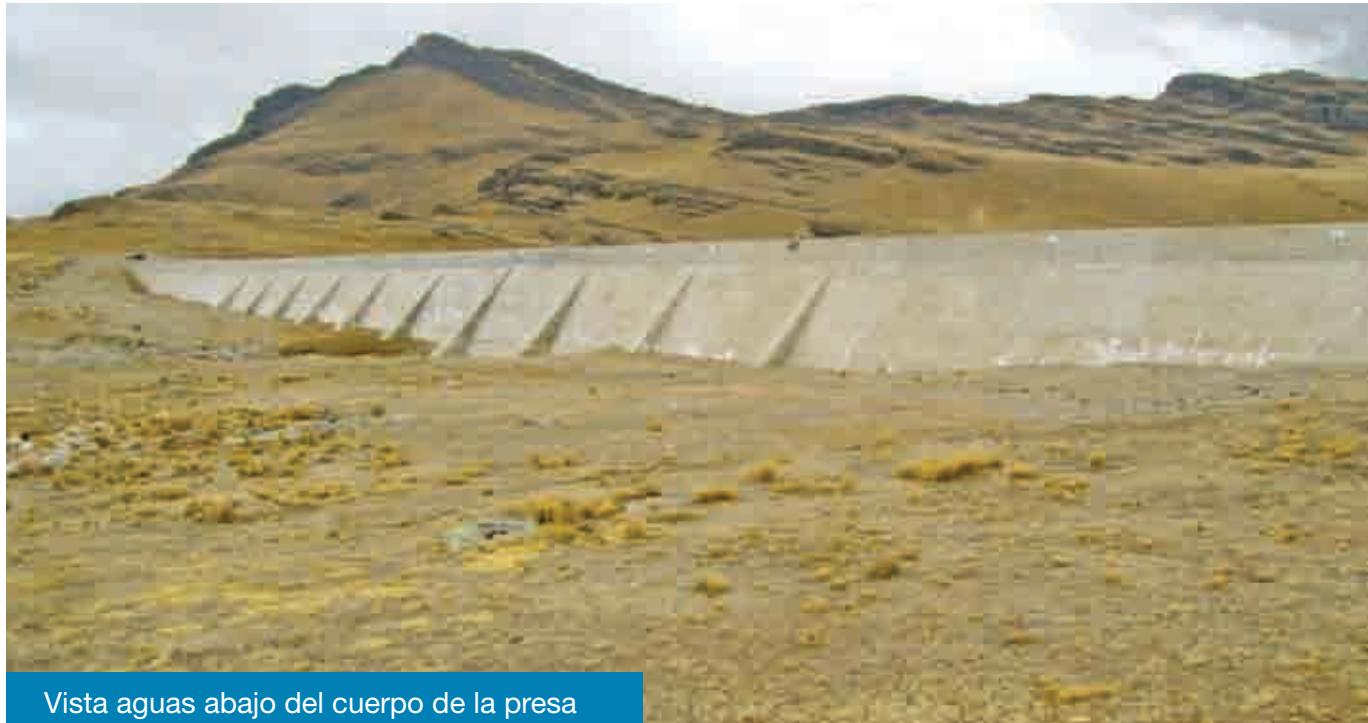
Vista aguas abajo del cuerpo de la presa

Existen problemas de sifonamiento en la fundación de la presa, lo que puede ocasionar la disminución de la capacidad útil de la presa, como también riesgos a nivel de estabilidad estructural.

Comentarios: Se requiere de un rediseño y de obras de reparación para reponer la base de fundación y evitar mayores riesgos, con el propósito de rehabilitar la estructura en su totalidad.

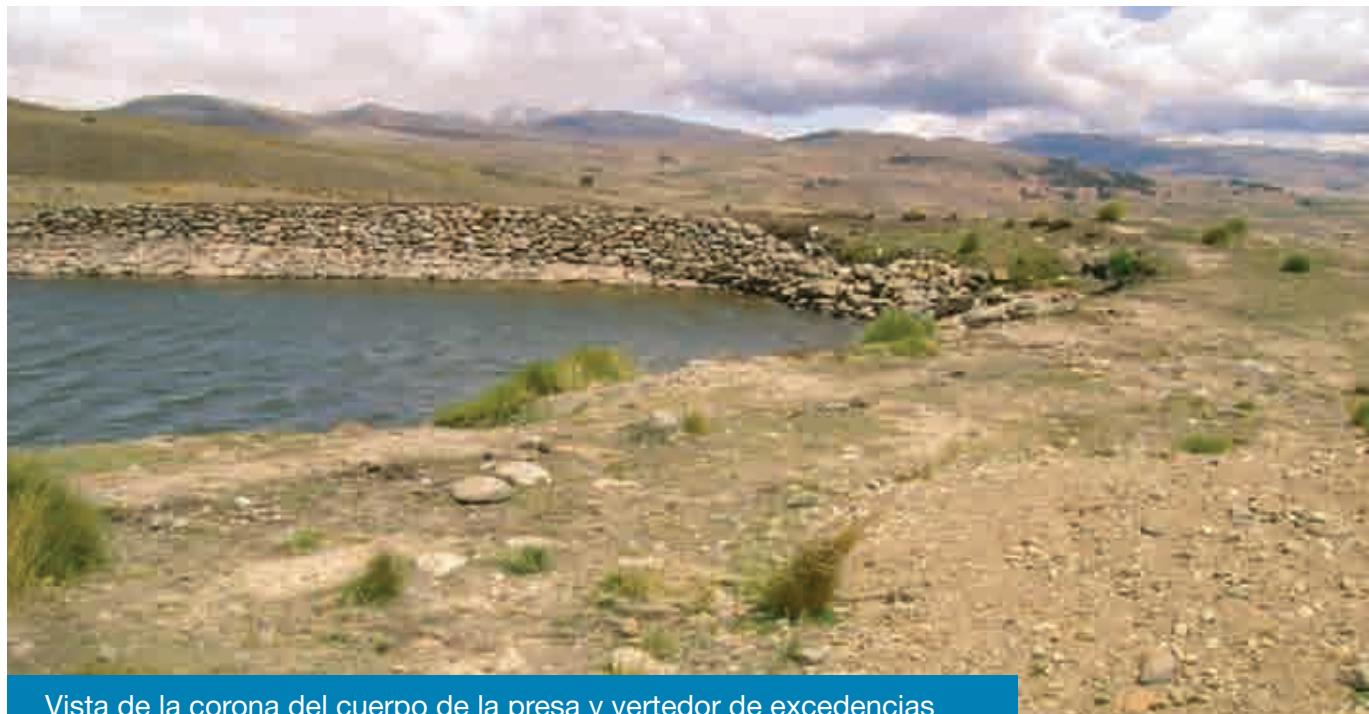
Vista de la corona del cuerpo de la presa y vertedor de excedencias

No ha sido concluida, falta levantar la cresta aproximadamente 1 metro, sin embargo se encuentra en funcionamiento en la actualidad.

Comentarios: Existen pequeñas filtraciones que no representan riesgo de funcionamiento en la estructura.

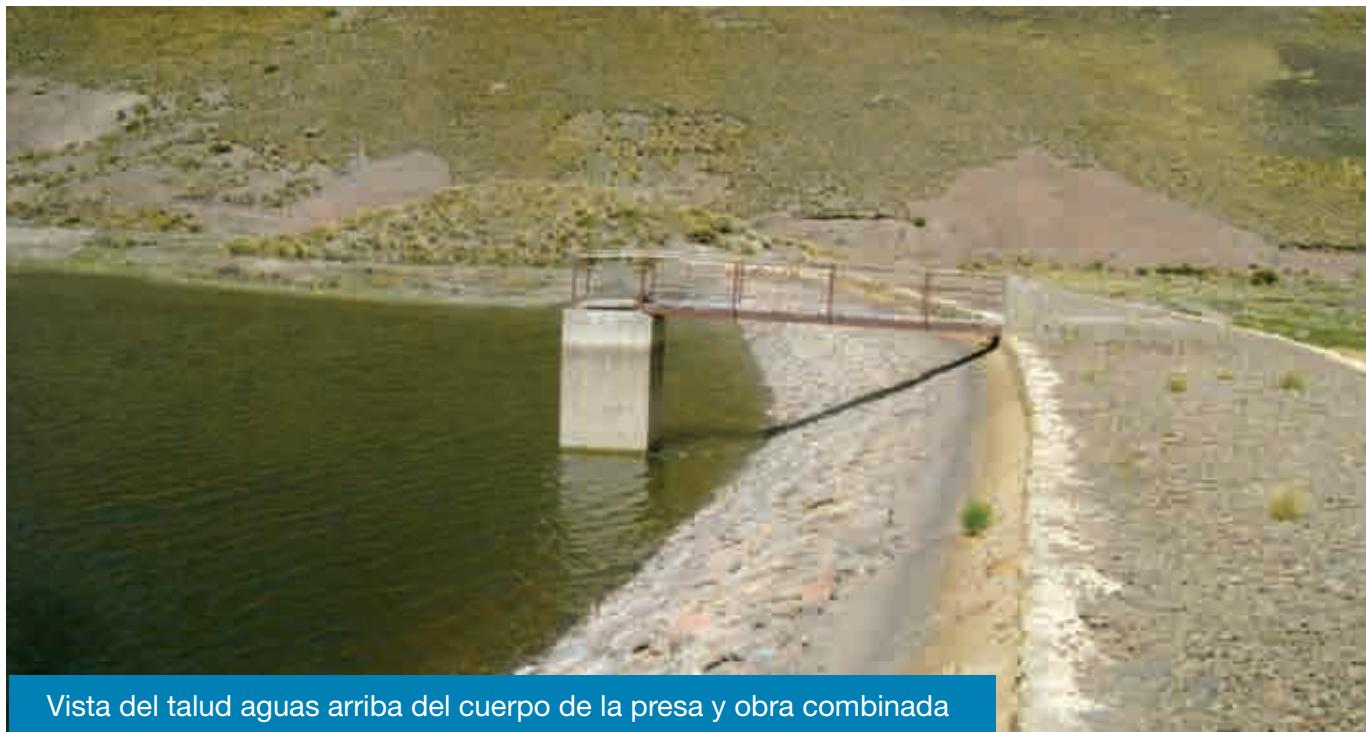
Vista del talud aguas arriba del cuerpo de la presa y obra combinada

Existen pequeñas filtraciones en el cuerpo de la presa que no ocasionan riesgos de funcionalidad.

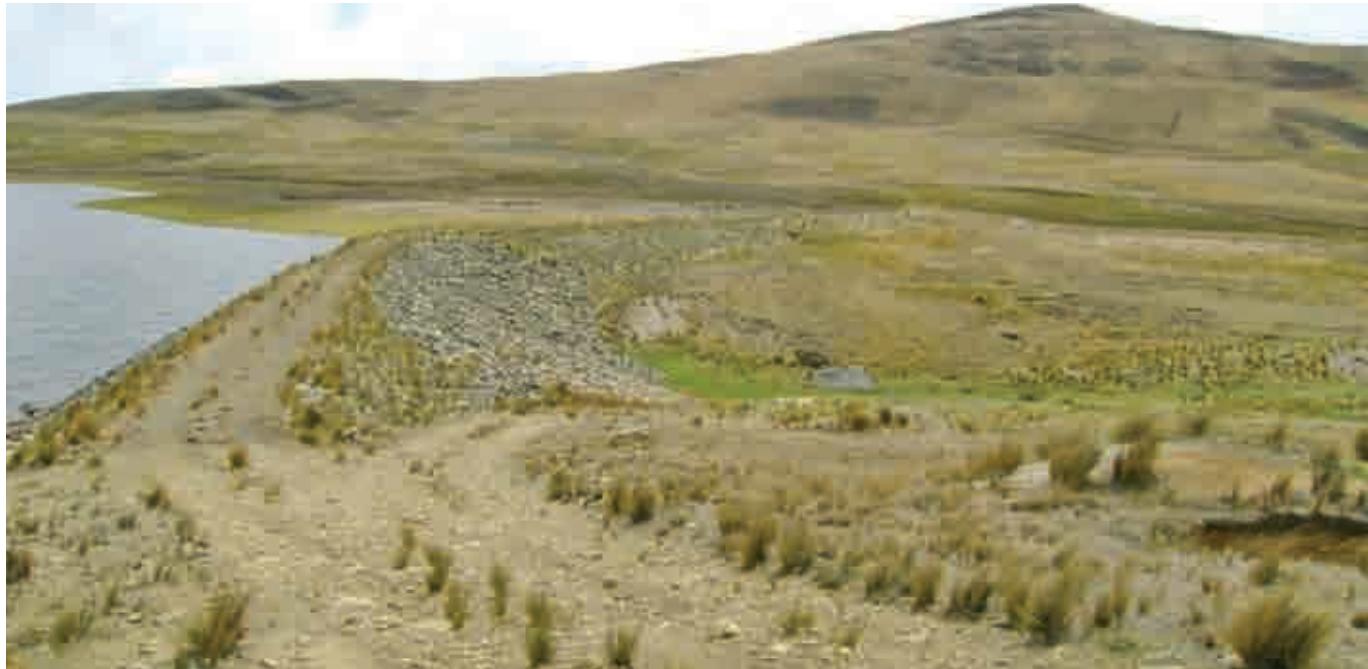
Vista del talud de aguas abajo del cuerpo de la presa, coronamiento y vaso de almacenamiento

La presa presenta filtraciones menores en el cuerpo de la presa, sin embargo se encuentra funcionando con normalidad.

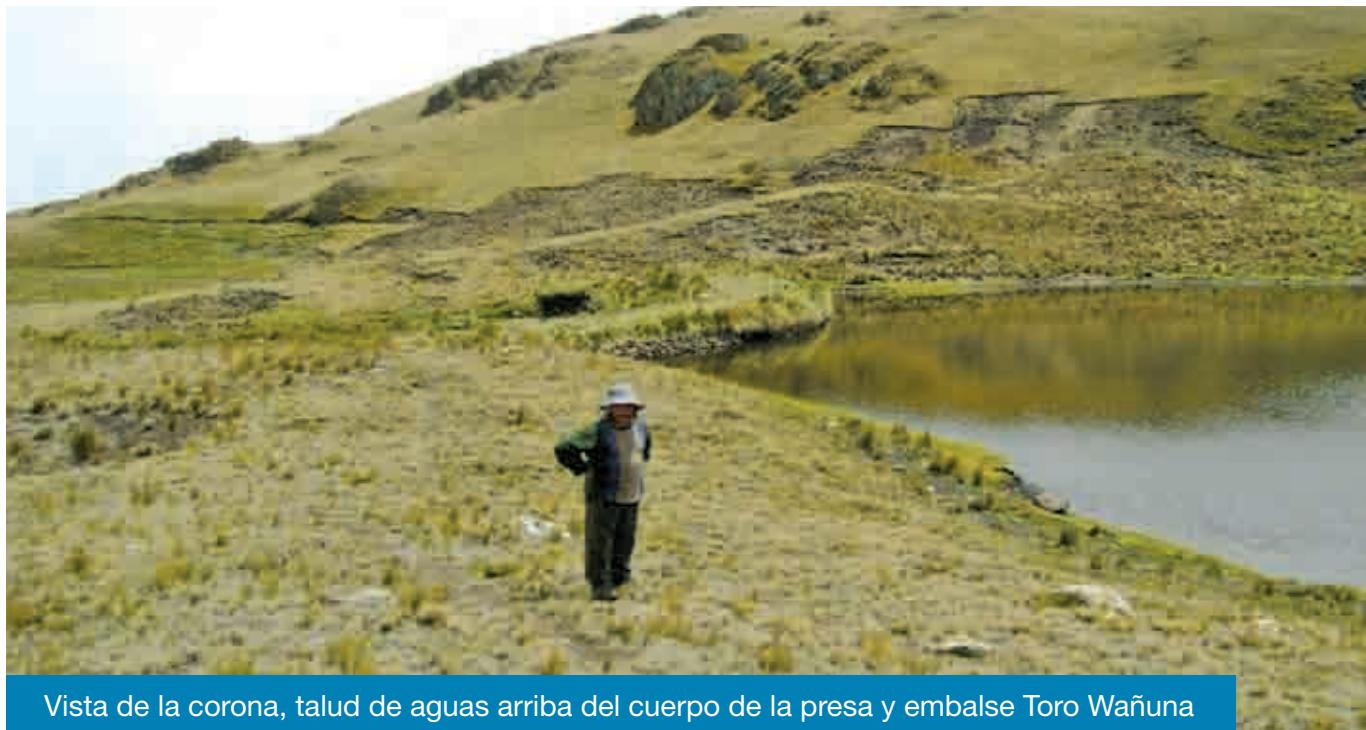
Vista de la corona, talud de aguas arriba del cuerpo de la presa y embalse Toro Wañuna

La presa presenta algunas filtraciones que no comprometen a la funcionalidad actual de la estructura.

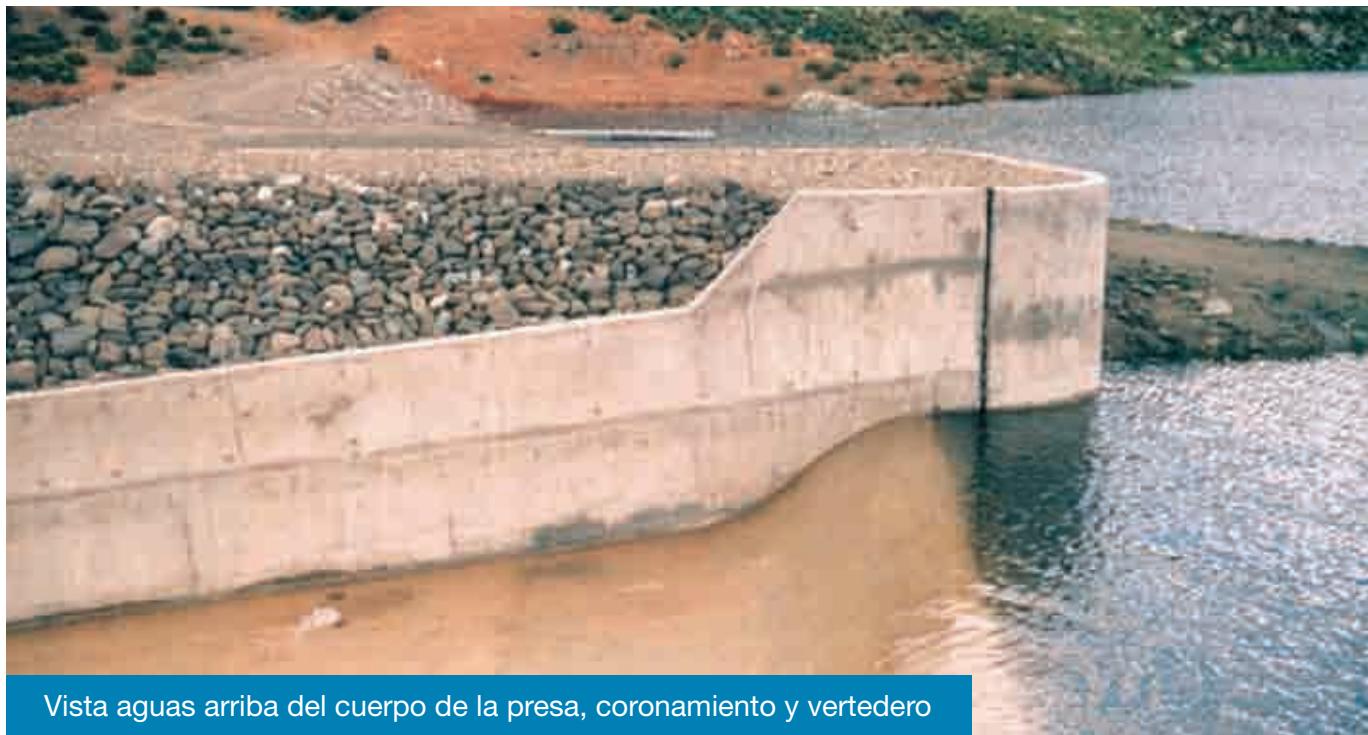
Vista aguas arriba del cuerpo de la presa, coronamiento y vertedero

La infraestructura existente se encuentra operando adecuadamente, aunque la salida del vertedero de excedencias, y las inmediaciones del área donde está situado el canal de salida de aguas embalsadas, demanda trabajos de reconformación de solera natural, mejorar el encauce, retirar el azolve de sedimento fino aguas arriba del sitio del emplazamiento de la obra.

Comentarios: Los asentamientos agrícolas aguas arriba de la presa deben ser controlados.

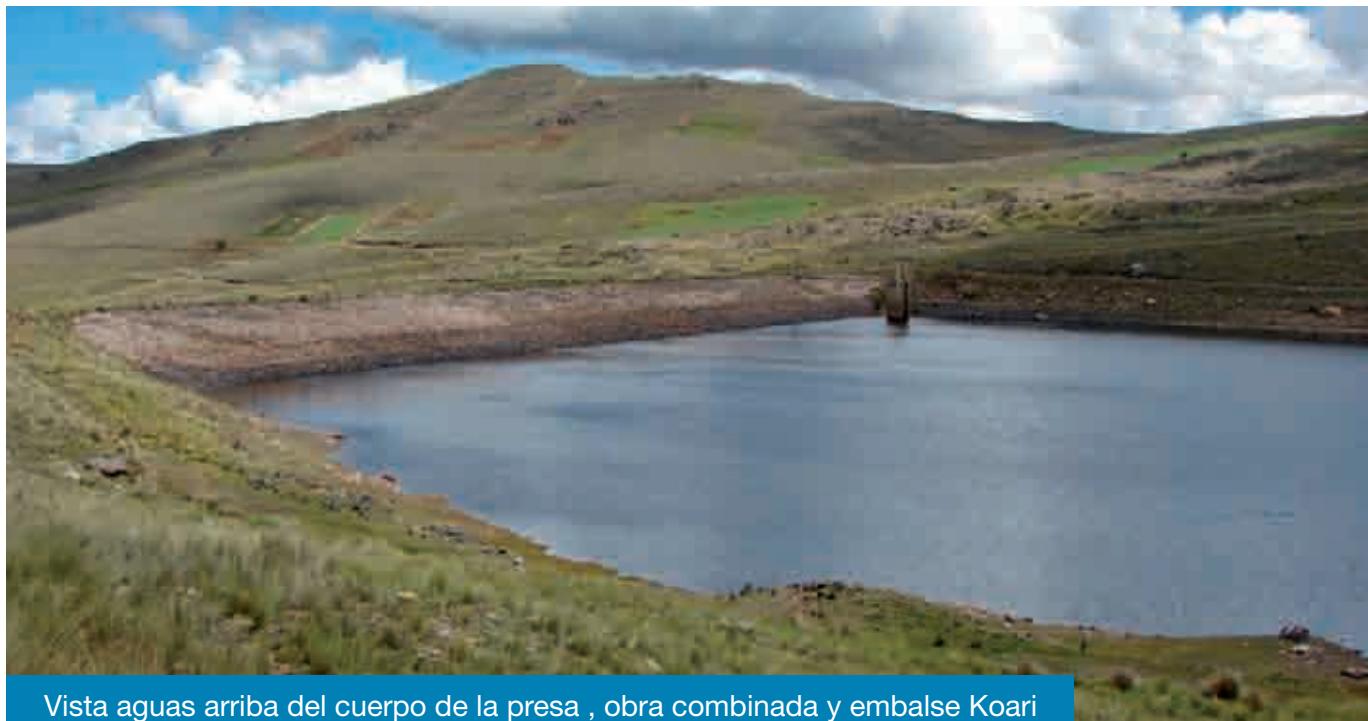
Vista aguas arriba del cuerpo de la presa , obra combinada y embalse Koari

En general la presa se encuentra en buen estado, pero con algunas pequeñas filtraciones en el pie de aguas abajo.

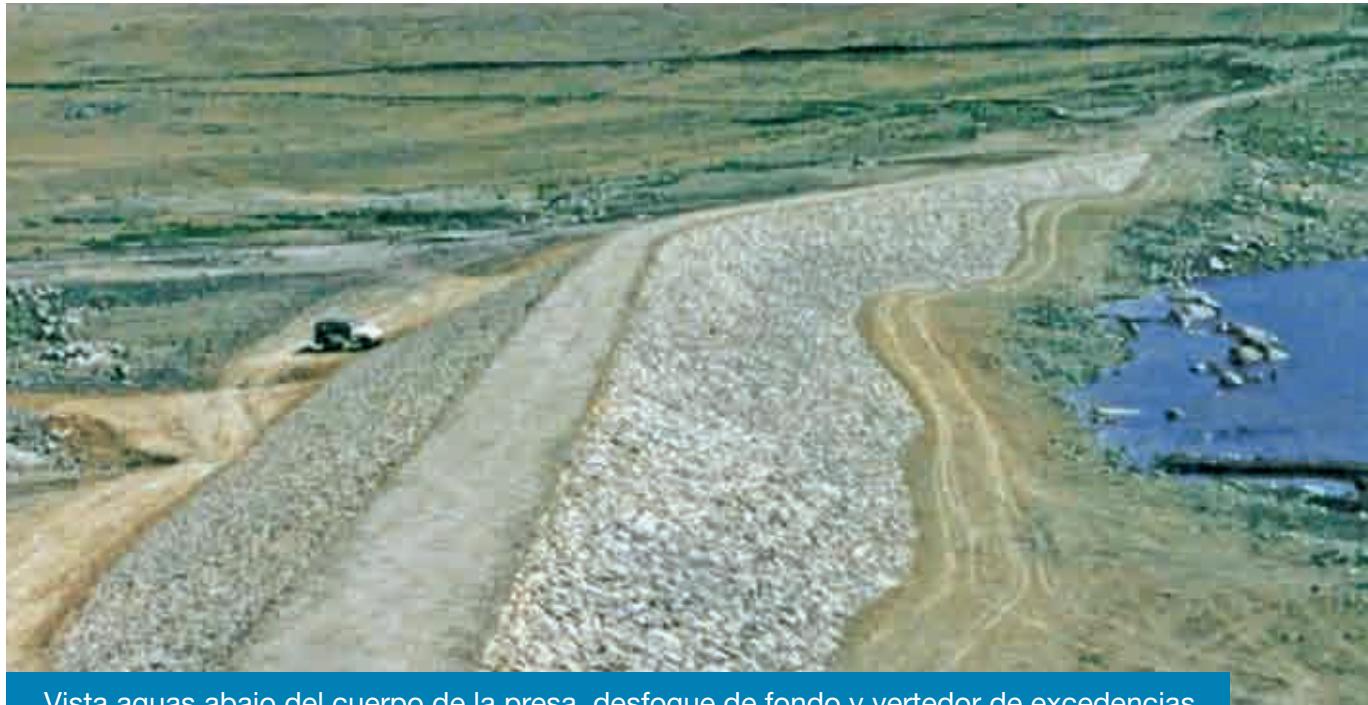
Vista aguas abajo del cuerpo de la presa, desfogue de fondo y vertedor de excedencias

La presa se encuentra en buenas condiciones, sin embargo se requiere trabajos de mantenimiento rutinario en el sitio del embalse. No presenta problemas de sedimentación.

Comentarios: Los regantes de las asociaciones de la zona deben mejorar la operación y mantenimiento de la infraestructura que comparten.

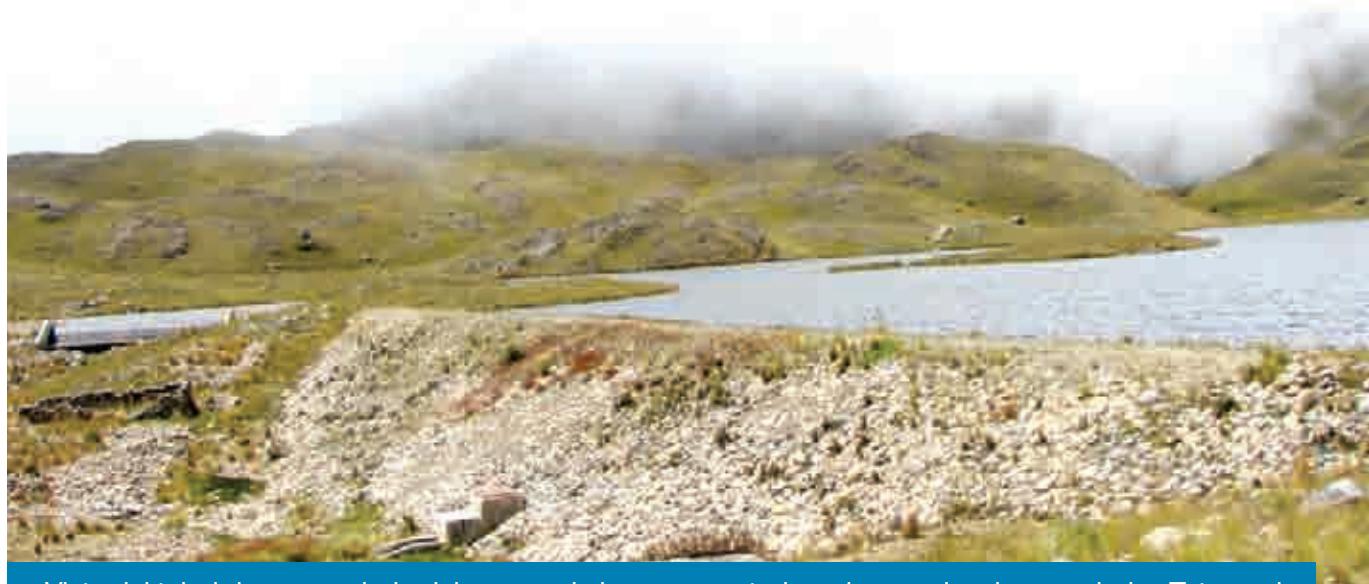
Vista del talud de aguas abajo del cuerpo de la presa, vertedero de excedencias y embalse Totorayoj

La presa presenta pequeñas filtraciones a lo largo del pie del talud de aguas abajo, el agua del vaso de almacenamiento se observa que es clara por lo que se puede deducir que no existen problemas por sedimentación de la cuenca.

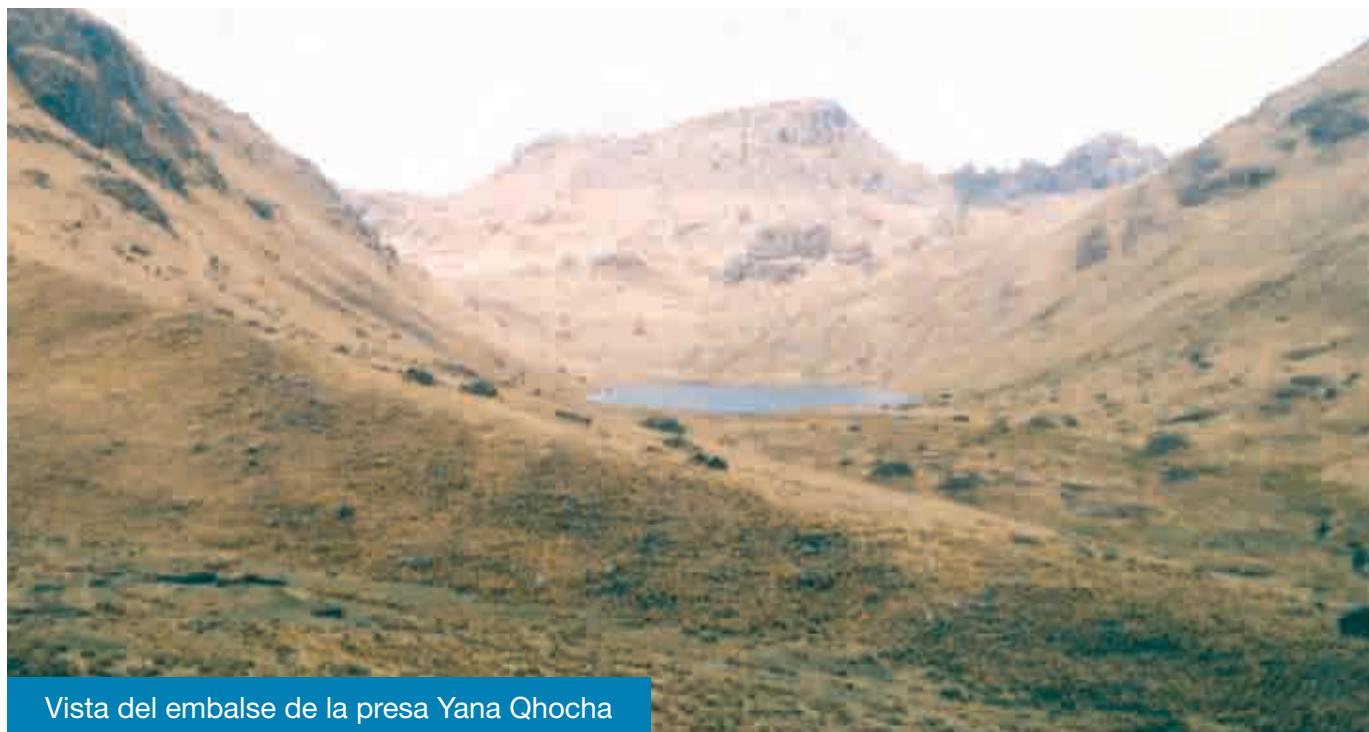
Vista del embalse de la presa Yana Qhocha

El dren basal, se encuentra con materiales de sedimentos finos a la salida final de descarga, se requiere proteger con una cubierta la caseta de válvulas.

Comentarios: Los asentamientos para cultivos y pastoreos, aguas arriba del sitio de embalse deben ser controlados.
