Ministerio de Medio Ambiente y Agua

Viceministerio de Recursos Hídricos y Riego

Inventario Nacional de Presas Bolivia 2010

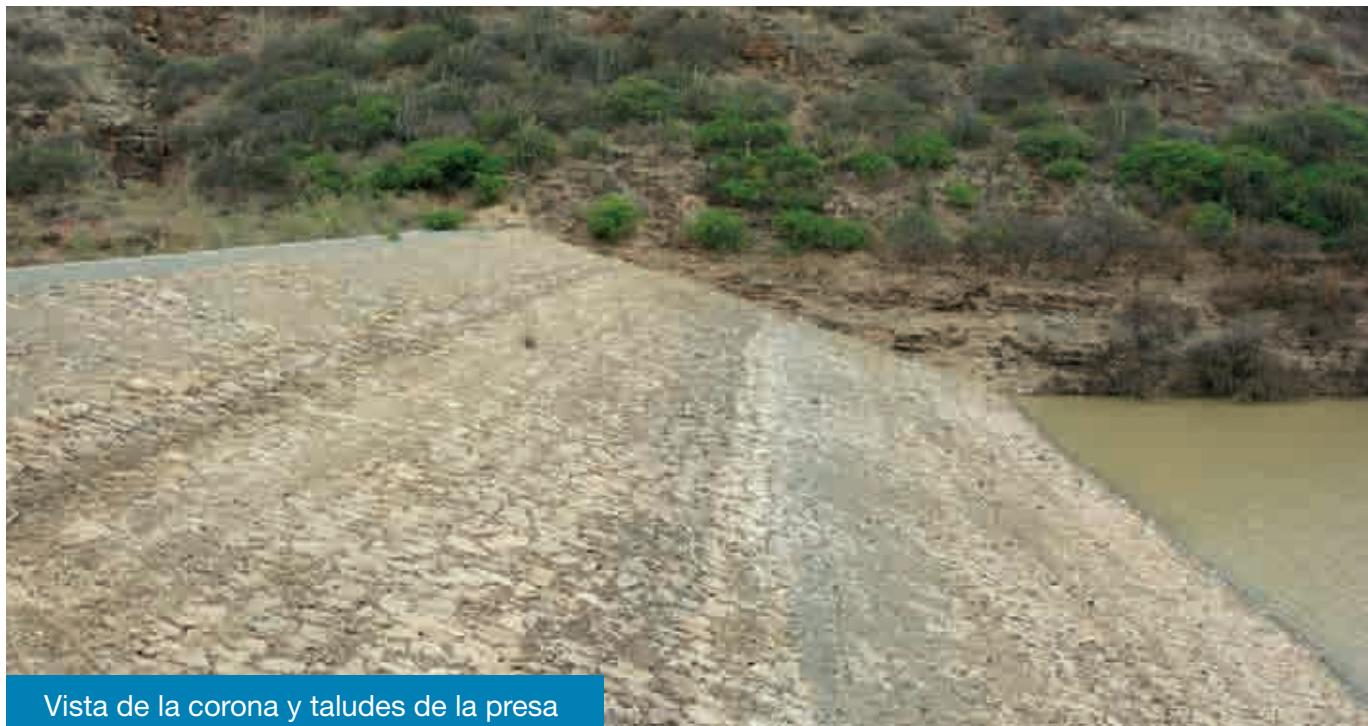
Vista de la corona y taludes de la presa

Según los estudios, se establece que el sitio de ubicación de la presa es permeable en su fundación a consecuencia de la meteorización de la roca; razón por la cual se han realizado inyecciones de impermeabilización en la base, colocación de geotextiles y construcción de filtros.

Comentarios: Es necesario proteger el talud aguas abajo con un pedraplén, según estaba previsto en el diseño.

Será necesario hacer trabajos de preservación y forestación en la cuenca, para reducir el transporte de sedimentos. Se requieren trabajos de pintura anticorrosiva, y engrase en las compuertas de la obra combinada, como también sellar las juntas de dilatación del vertedor de excedencias.

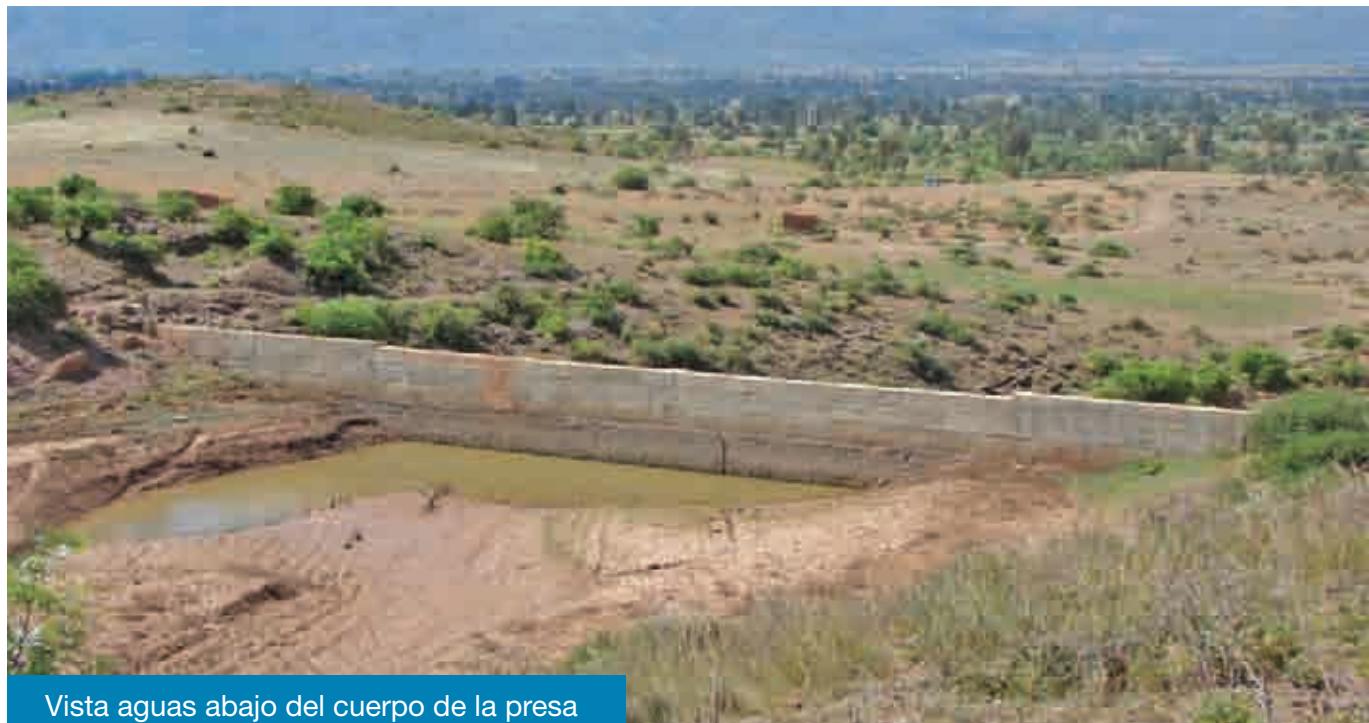
Vista aguas abajo del cuerpo de la presa

Esta presa tampoco cuenta con una estructura de desfogue de fondo por lo que los problemas de colmatación son de gran magnitud, tomando en cuenta que la cuenca está altamente erosionada y sufre de arrastre de sedimentos por labores agrícolas en la cuenca alta. Entre otros problemas se encuentra la existencia de parcelas agrícolas dentro del área de inundación, que puede ocasionar pérdidas en la producción campesina.

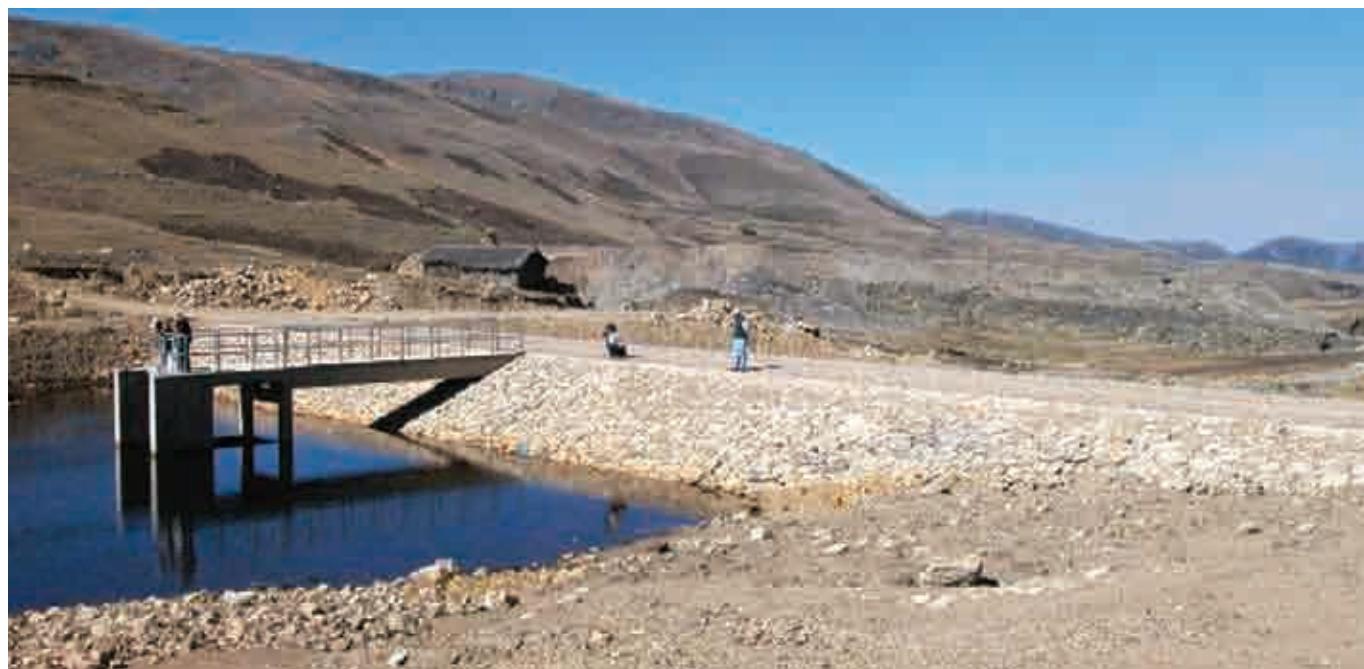
Chaupiloma CB-G-111

Vista del talud de aguas arriba de la presa y la obra combinada tipo torre en funcionamiento

La presa no presenta dificultades y sin embargo el sistema tiene problemas en el canal de salida.

Comentarios: Existe el riesgo de arrastre de sedimentos por la presencia de parcelas agrícolas aguas arriba de la presa se requiere manejo de cuencas.

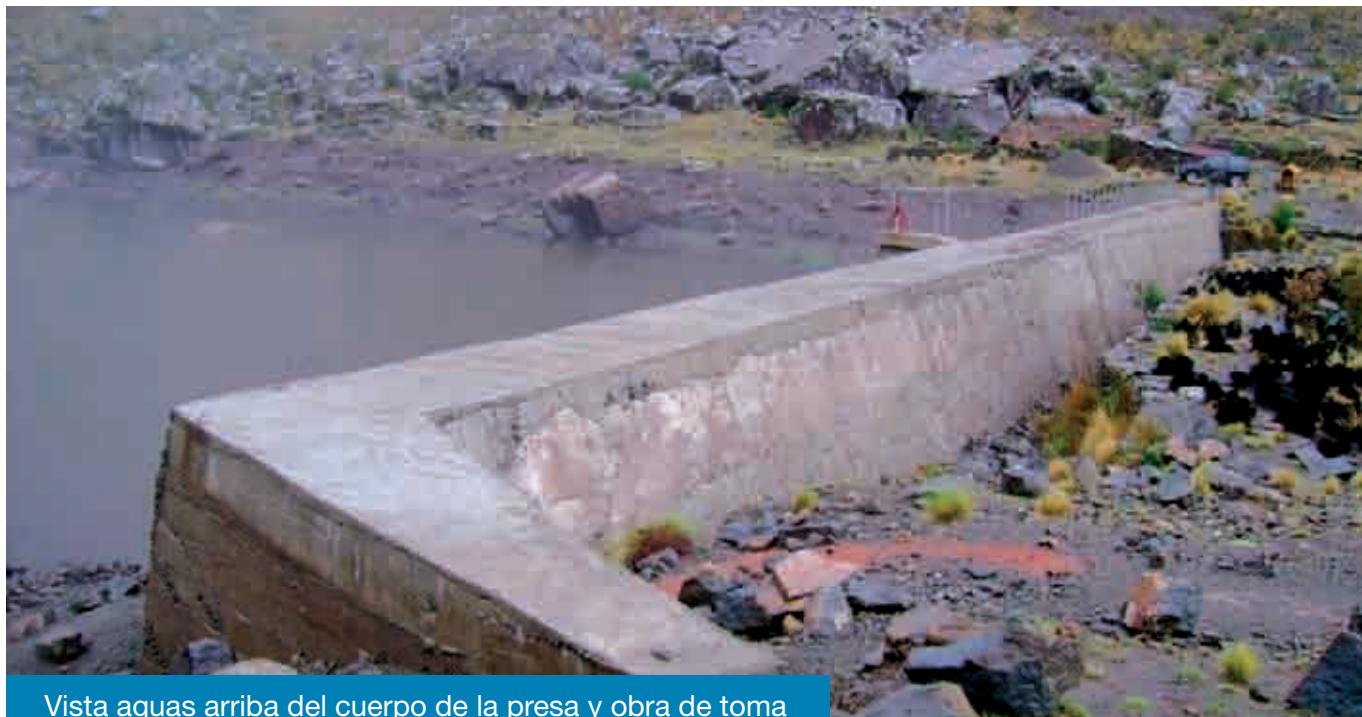
Actualmente se encuentra en funcionamiento, sin ningún problema de asentamientos ni filtraciones en el cuerpo de la presa.

Vista aguas arriba del cuerpo de la presa y obra de toma

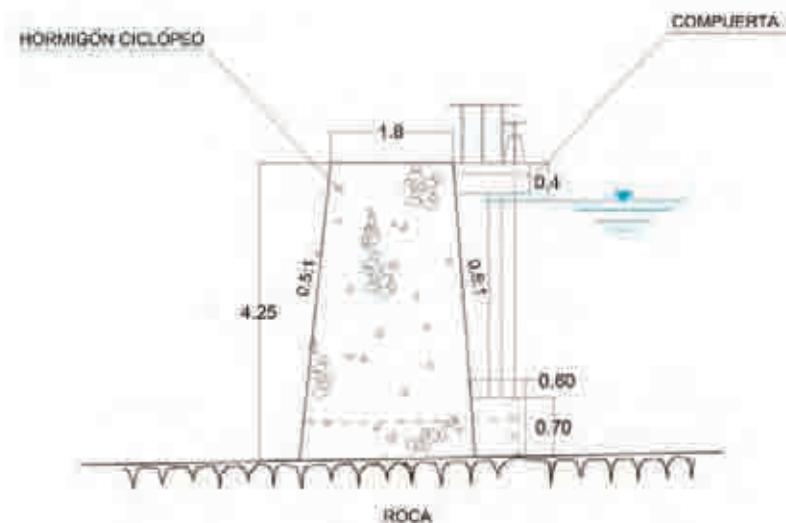
Sección transversal de la presa

Por el momento, no existen riesgos que puedan afectar al funcionamiento de la presa.
