차대차 노면 표시 위반 사고

직진 노면표시 차로에서 우회전 사고 (기본과실)					참고기준 260
----------------------------	--	--	--	--	--------------------

심의번호	2018-005307	결정비율	A(피청구) : B(청구) = 100 : 0
사고내용	<ul style="list-style-type: none"> 신호기 있는 교차로의 직진/우회전차로인 2차로에서 직진 중이던 청구차량이 직진/좌회전차로인 1차로에서 노면표시를 위반하여 우회전을 하던 피청구차량과 충돌한 사고임 		
참고 인정기준 260	<p>A차량은 도로교통법 제25조 제1항의 교차로 통행방법을 위반하였고, 직진 노면표시 차로에서 우회전하여 중대한 안전운전 불이행의 과실이 있으며, 도로교통법 제22조의 앞지르기 금지의 시기 및 장소를 위반한 점을 고려 기본과실을 100:0으로 본다.</p> <p>기본비율 A : B = 100 : 0</p>

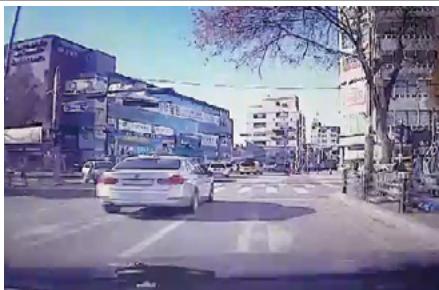
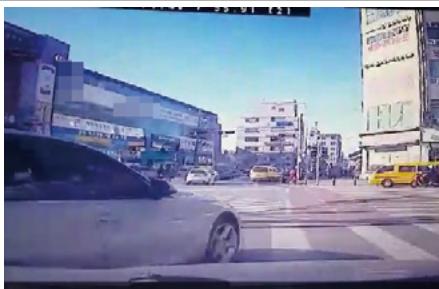
- 동영상(청구차량이 2차로를 직진하는 모습)
- 동영상(청구차량이 2차로를 직진 중 1차로에서 우회전을 하던 피청구차량과 충격하는 모습)

- 동영상(피청구차량이 직진/좌회전차로인 1차로에서 진행하는 모습)
- 동영상(피청구차량이 노면표시를 위반하여 우회전을 하는 모습)

- 동영상에 의하면 피청구차량이 직진/좌회전차로인 1차로에서 노면표시를 위반하여 우회전을 하던 중 직진/우회전차로인 2차로에서 직진 중이던 청구차량과 충격한 사고임

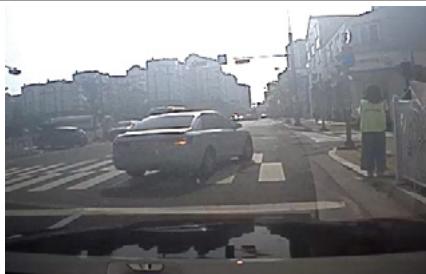
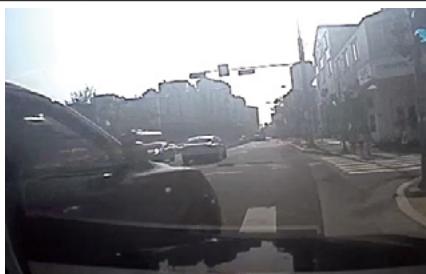
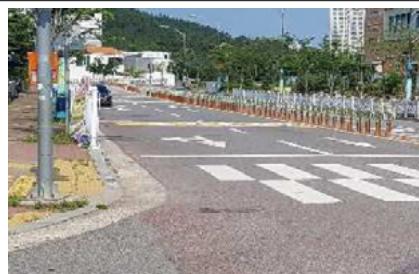
- 동영상(청구차량이 2차로에서 신호 대기 중인 모습)
- 동영상(청구차량이 신호 변경 후 출발하다가 피청구차량과 접촉하는 모습)
- 동영상(피청구차량이 1차로에서 직진하는 모습)
- 사고현장 사진(1차로는 직진차로이고, 2차로는 직진/우회전차로임)

- 동영상에 의하면, 선행 청구차량이 신호 변경 후 직진/우회전차로인 2차로에서 직진 중 직진차로인 1차로에서 노면표시를 위반하여 우회전을 하던 후행 피청구차량과 충격한 사고임
- 청구차량은 신호 변경 후 일정시간이 지난 후에야 출발하였음

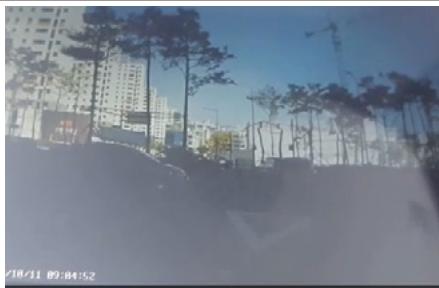
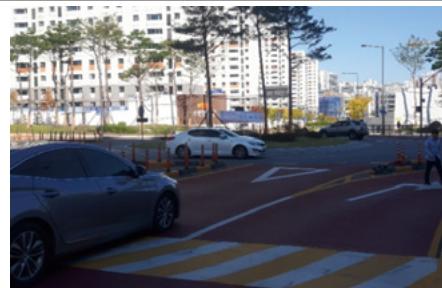
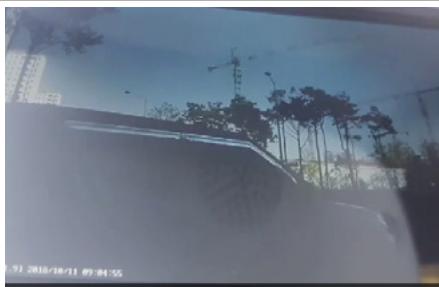
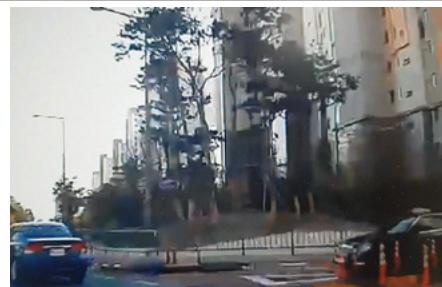
- 동영상(청구차량이 회전교차로로 진입하는 모습)
- 동영상(회전교차로에서 양 차량이 충격하는 모습)

- 사고현장 사진(회전교차로의 모습)
- 동영상(피청구차량이 회전 중 오른쪽 도로에서 청구차량이 진입하는 모습)

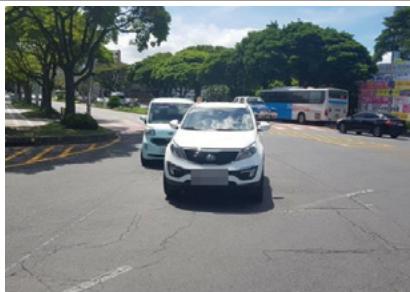
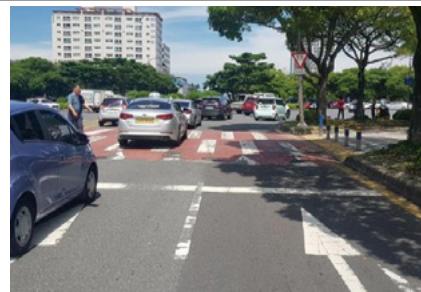
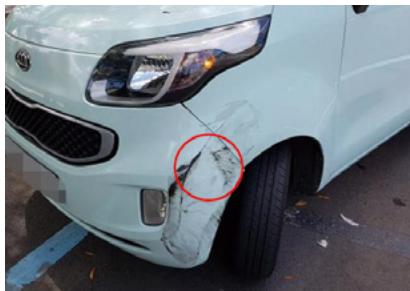
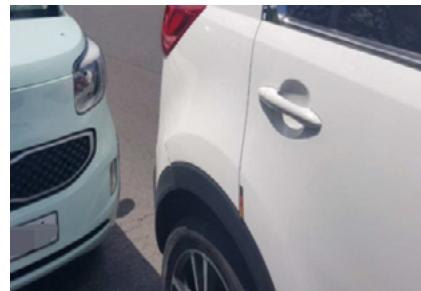
- 사고현장 사진(양 차량의 최종 정차 위치)
- 청구차량 손상 사진(운전석 앞부분 손상)

- 사고현장 사진(회전교차로 진입로의 모습)
- 피청구차량 손상 사진(조수석 뒷부분 손상)

- 제출된 자료에 의하면, 청구차량이 3차로에서 회전교차로로 진입 중 2차로에서 회전교차로로 진입하던 피청구차량과 충격한 사고로 확인됨
- 사고 후 정차 위치와 양 차량의 손상부위를 고려하면, 피청구차량이 회전교차로에 선진입한 것으로 판단됨

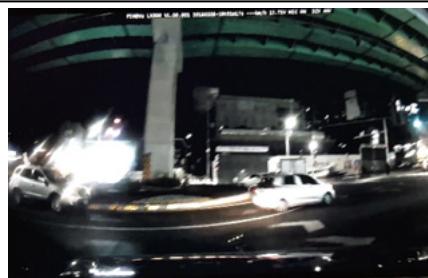
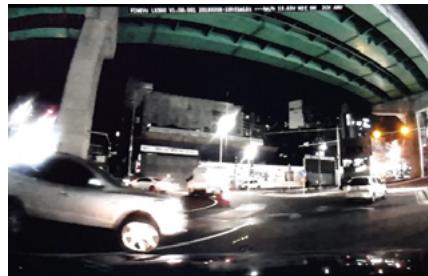
- 사고현장 사진(2차로 형태의 회전교차로)
- 양 차량의 손상 사진(청구차량의 조수석 뒷부분, 피청구 차량의 앞부분 손상)
- 동영상(피청구차량이 회전교차로에 진입하는 모습)
- 동영상(실선구간에서 진로변경하는 청구차량의 모습)

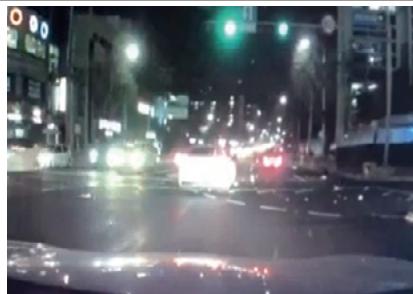
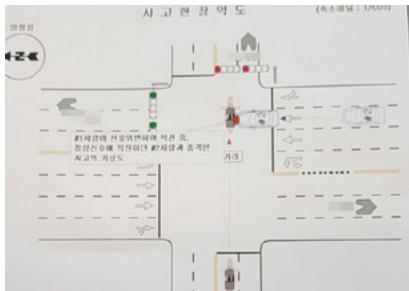
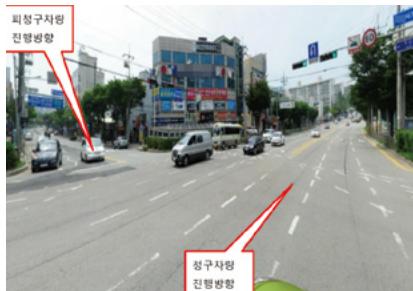
- 교통사고사실확인원에 피청구차량의 신호위반이 기재됨
 - 교통사고사실확인원의 사고현장 약도에 피청구차량이 신호위반하여 교차로를 진행하는 모습
 - 심의의 차량 동영상(사고 후 정지해 있는 양 차량의 모습)
 - 사고현장 사진(신호기 있는 교차로)

- 교통사고사실확인원에 의하면, 피청구차량(이륜차)이 신호위반하여 교차로를 직진 중 오른쪽 도로에서 녹색 신호에 직진하는 청구차량과 충돌한 사고임

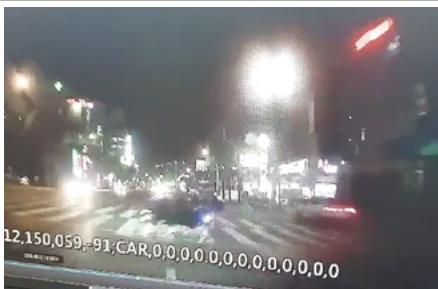
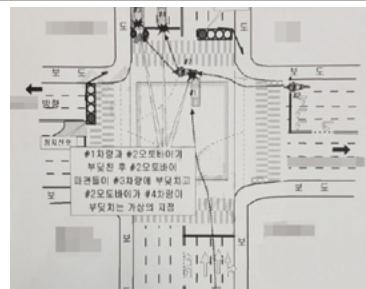
- 동영상(적색신호에 교차로 진입하는 청구차량의 모습)
 - 동영상(적색신호에 교차로 진입하는 피청구차량의 모습)

- 교통사고사실확인원의 사고원인에 청구차량의 속도위반이 기재됨
 - 교통사고사실확인원의 사고현장 약도에 양 차량의 신호 위반이 확인됨

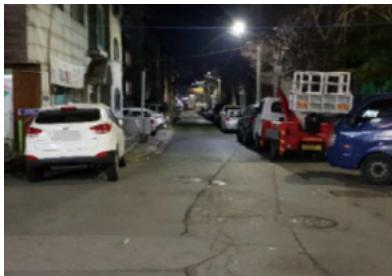
- 사고현장 사진(신호기 없는 동일 폭 사거리 교차로임)
 - 사고현장 사진(신호기 없는 동일 폭 사거리 교차로임)

- 교통사고사실확인원에 오른쪽 도로에서 진행하던 피청 구차량(이륜차)이 피해차량으로 판단됨
 - 교통사고사실확인원의 사고현장 약도에 의하면, 양 차량이 교차로를 직진하다가 발생한 사고임

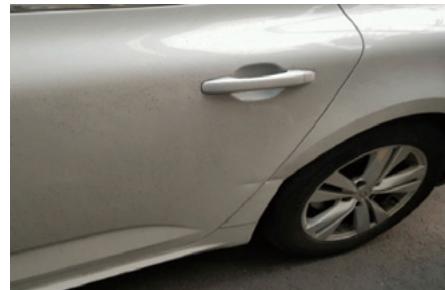
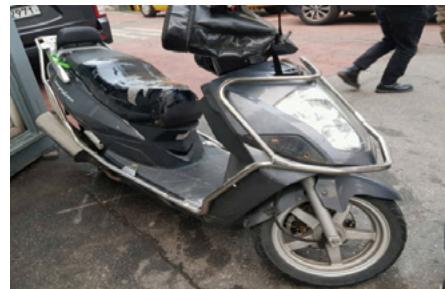
- 동영상(청구차량이 교차로에 선진입하는 모습)
- 동영상(청구차량이 교차로를 거의 통과하는 순간 피청구 차량(이륜차)과 충격하는 모습)

- 청구차량의 손상 사진(운전석 뒷부분 손상)
- 피청구차량(이륜차)의 손상 사진(앞부분 손상)

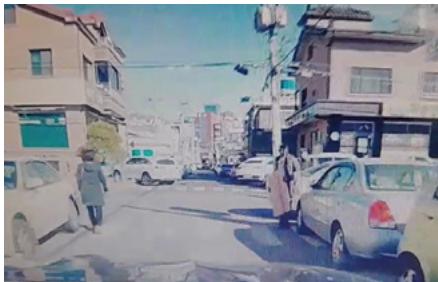
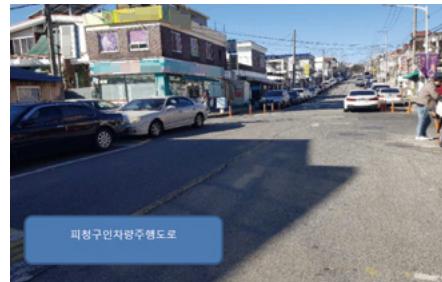
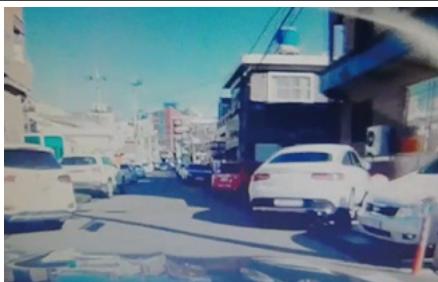
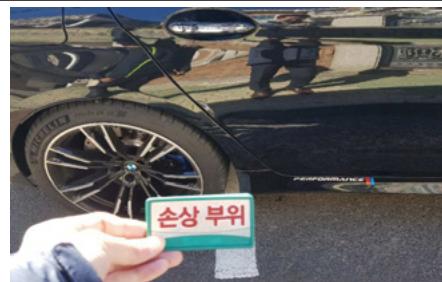
- 동영상(청구차량이 진행한 도로의 모습, 소로)
- 동영상(양 차량이 충격하는 모습)

- 사고현장 사진(피청구차량(이륜차)이 진행한 도로의 모습, 대로)
- 청구차량의 손상 사진(조수석 뒷부분 손상)

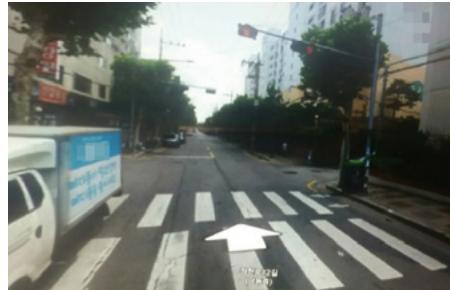
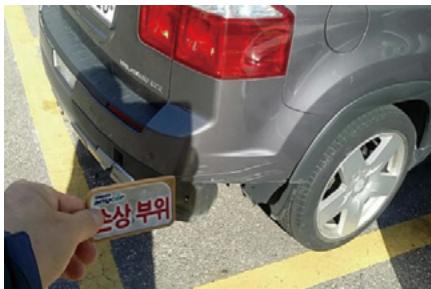
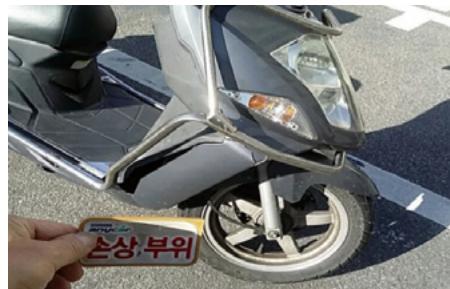
- 동영상(청구차량이 교차로에 선진입하여 직진하던 중 피 청구차량(이륜차)과 충격하는 모습)
- 청구차량의 손상 사진(조수석 뒷부분 손상)

- 사고현장 사진(청구차량이 진행한 도로가 대로이고, 피 청구차량(이륜차)이 진행한 도로가 소로임)
- 피청구차량의 손상 사진(오른쪽 앞부분 손상)

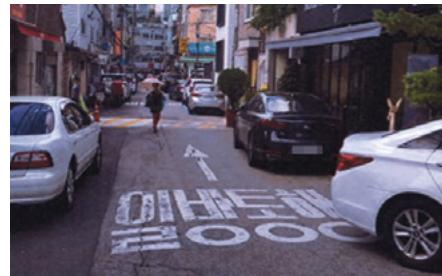
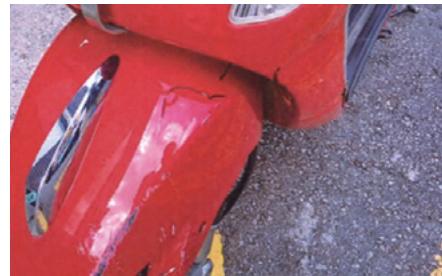
- 동영상(오른쪽 도로에서 일방통행로를 역주행하여 진입하는 피청구차량(이륜차)의 모습)
- 청구차량의 손상 사진(오른쪽 앞부분 측면 손상)

- 사고현장 사진(노면에 일방통행 표시가 있음)
- 피청구차량(이륜차)의 손상 사진(앞부분 손상)

- 신호기 없는 사거리 교차로에서 양 차량이 직진 중 발생한 사고로, 이륜차인 피청구차량이 일방통행로를 역주행하여 직진하였던 점, 사고 장소는 신호기 없는 사거리 교차로인 점, 청구차량이 교차로를 선진입하였던 것으로 보이는 점, 양 차량의 손상부위 고려하여 과실비율을 결정함
- 도표 313은 이륜차가 일방통행로에서 역주행을 하였으므로, 도표 208을 준용하되, 이륜차는 차량에 비하여 기해의 위험성이 상대적으로 낮고, 사고시 전도의 위험성이 높은 점을 고려하여 이륜차의 과실을 10% 낮추어, 직진 차량의 기본과실비율을 30%, 일방통행로를 역주행한 이륜차의 기본과실비율을 70%로 정하였음
- 본 사례는 신호기 없는 사거리 교차로에서 이륜차인 피청구차량이 일방통행로를 역주행하다가 왼쪽 도로에서 직진 중이던 청구차량을 충격한 사고이므로, 도표 313을 기초로 과실을 검토하였고, 청구차량이 교차로에 선진입하였던 상황이므로, 청구차량의 과실을 감산하여 과실비율을 결정한 사례임
- 청구차량 20% ● 피청구차량 80%

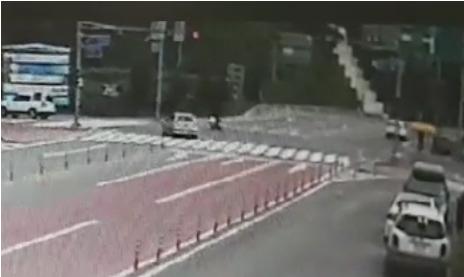
<ul style="list-style-type: none"> • 동영상(녹색신호에 교차로 진입하는 청구차량의 모습) • 동영상(청구차량이 황색신호에 비보호 좌회전을, 피청구 차량(이륜차)이 직진을 하는 모습) 	<ul style="list-style-type: none"> • 교통사고사실확인원에 청구차량이 가해차량으로 기재됨 • 양 차량의 손상 사진(청구차량의 조수석 앞측면, 피청구 차량(이륜차)의 앞부분이 손상됨)

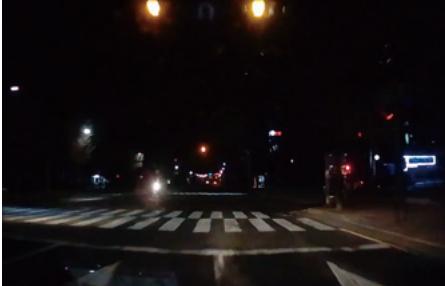
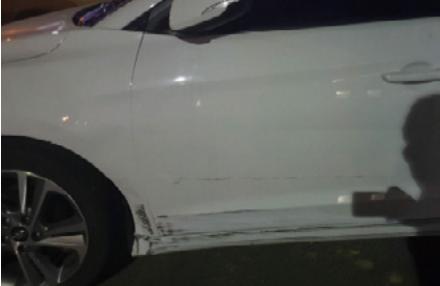
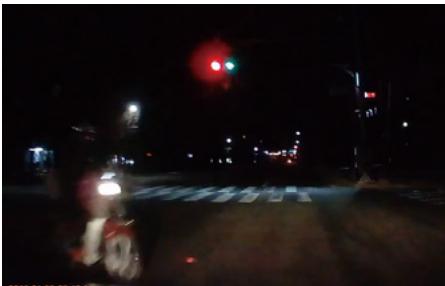
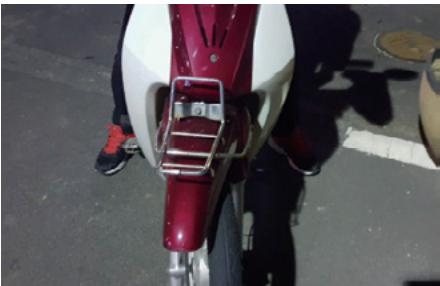
<ul style="list-style-type: none"> 동영상(황색신호에 교차로에 진입하는 양 차량의 모습) 동영상(양 차량이 충격하는 모습) 	<ul style="list-style-type: none"> 청구차량의 손상 사진(운전석 측면 손상) 피청구차량(이륜차)의 손상 사진(앞부분 손상)

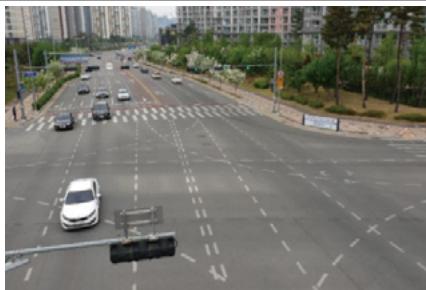
- 사고현장 사진(청구차량이 진행한 방향의 도로)
 - 사고현장 사진(피청구차량(이륜차)이 진행한 방향의 도로)
 - 교통사고사실확인원에 청구차량이 피해차량으로 기재됨
 - 양 차량의 손상 사진(청구차량의 운전석 측면, 피청구차량의 앞부분이 손상됨)
